明治記念大磯邸園 邸宅保存活用計画

[旧滄浪閣（伊藤博文邸跡・旧李王家別邸）]
[西園寺公望別邸跡・旧池田成彬邸]

令和4年3月
国土交通省関東地方整備局

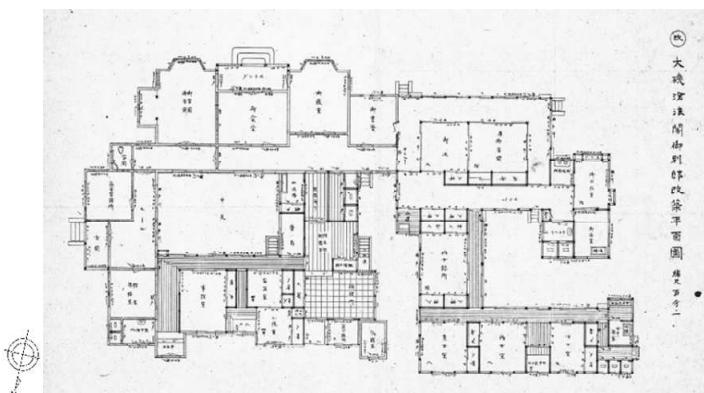
図 9 大磯滄浪閣御別邸改築平面図
(東京都立中央図書館特別文庫蔵)

李王家別邸の改築平面図(図)によれば、南側の洋室棟と和室棟を中心に洋室棟の北側には中庭を挟んで玄関・事務室棟と調理・配膳棟が続き、和室棟には棟続きで侍女棟が配置されていた。部屋名から、玄関棟の東側部分と洋室棟の御客間・御居間はパブリックな空間として、洋室棟のその他の部屋と和室棟はプライベートな空間として使用されてい

たものと推定する。南側に主人の部屋、北側に事務、侍女の部屋を配している。表（客間等）と奥（寝室等）と裏（事務や侍女室）を明確に区分し、裏の空間が大きい。玄関のある東側に事務室棟、西側に侍女棟が配され、其々に通用口が設けられていた。

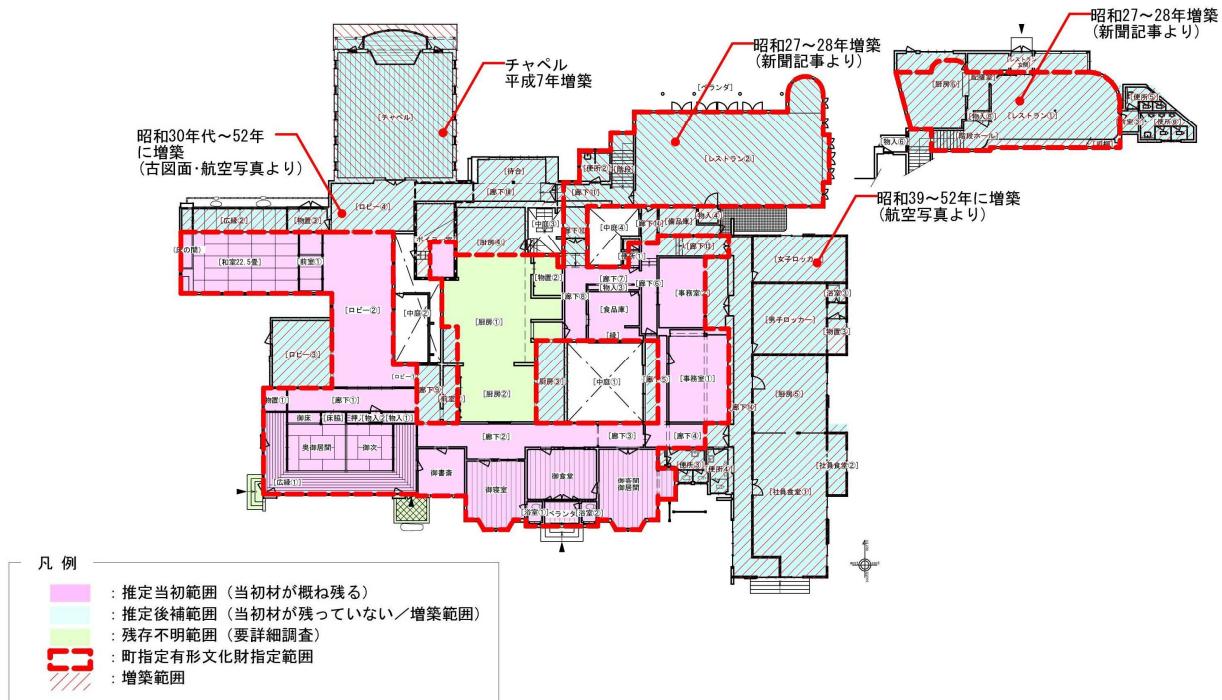
図 16 旧滄浪閣（伊藤博文邸跡・旧李王家別邸）の残存状況

旧李王家別邸は、当初は別荘建築だった建物を、戦後より旅館の用途として使用されてきた経緯があることから、規模、間取り共に後の改変が非常に多い。南側の一部を除き、当初建物範囲の周囲は大きく増築されると共に、当初間仕切壁や内装は改変され、当初の規模や間取りなどは失われている状態である。唯一南側主要室のみは、当初の規模や間取り、内外装がよく残っている。南側主要室以外の範囲においては、内外装の改変は多いものの、床下、小屋裏の隠蔽部に当初基礎、軸組、小屋組の部材や痕跡が残っており、古図面とほぼ合致する当初規模間取りが確認される。内外仕上や造作においては、後補仕上下層に当初仕上や造作、痕跡が部分的に残っている状態である。劣化状況としては、部分的な軸組腐朽、小屋組材の炭化(過去の火災による)、数か所の漏水などが生じている状態である。

(旧)ホール棟は、当初より飲食の用途として使用されており、特に地下1階の後の改変が非常に多い。1階の一部を除き、当初建物範囲の周囲は大きく増築されると共に、当初間仕切壁や内装は改変され、当初の規模や間取りなどは失われている状態である。唯一1階[レストラン②]は、当初の規模や間取り、内外装がよく残っている。地下1階は、内外装の改変は多いものの、床下、小屋裏などの隠蔽部に当初基礎、軸組、小屋組の部材や痕跡が残っており、古図面とほぼ合致する当初規模間取りが確認される。内外仕上や造作においては、後補仕上下層に当初仕上や造作、痕跡が部分的に残っている状態にある。劣化状況としては、部分的な軸組腐朽が生じている状態である。

当初材や当初痕跡、劣化状況は、旧李王家別邸、(旧)ホール棟共に改変が多いいため、部分的な確認しかできていない。工事中に実施する解体調査(痕跡・工法・劣化)により、各状況を明らかにし、復原仕様や文化財に配慮した修理、補強仕様等を設定する必要がある。

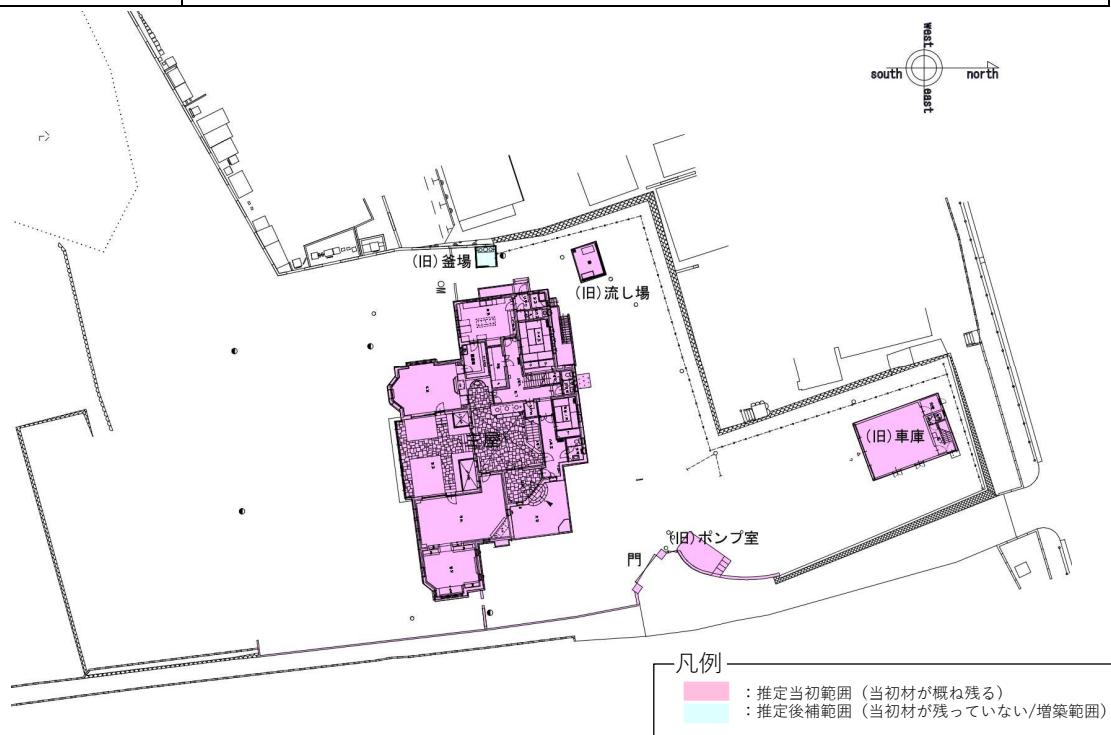
図 17 西園寺別邸跡・旧池田邸の残存状況

主屋、(旧)車庫、(旧)ポンプ室は、同時期に建設された建物であり、全ての建物において改変が少なく、残存状況は極めて良好である。規模、間取りは当初のままを維持しており、改変内容は仕上や建具、設備機器等が部分的に変更されている程度である。古図面とも、ほぼ合致するが、仕上については後補仕上がりが当初仕上に上塗りされている箇所があり、当初仕様が不明確な部分もある。劣化状況としては、軀体のクラックや鉄筋爆裂、仕上材の剥落、数か所の漏水などにより仕上材の腐朽や汚損が生じている状態である。

当初材や当初痕跡、劣化状況は、各棟共に部分解体による確認はしていないため、工事中に実施する解体調査(痕跡・工法・劣化)により、各状況を明らかにし、復原仕様や文化財に配慮した修理、補強仕様等を設定する必要がある。

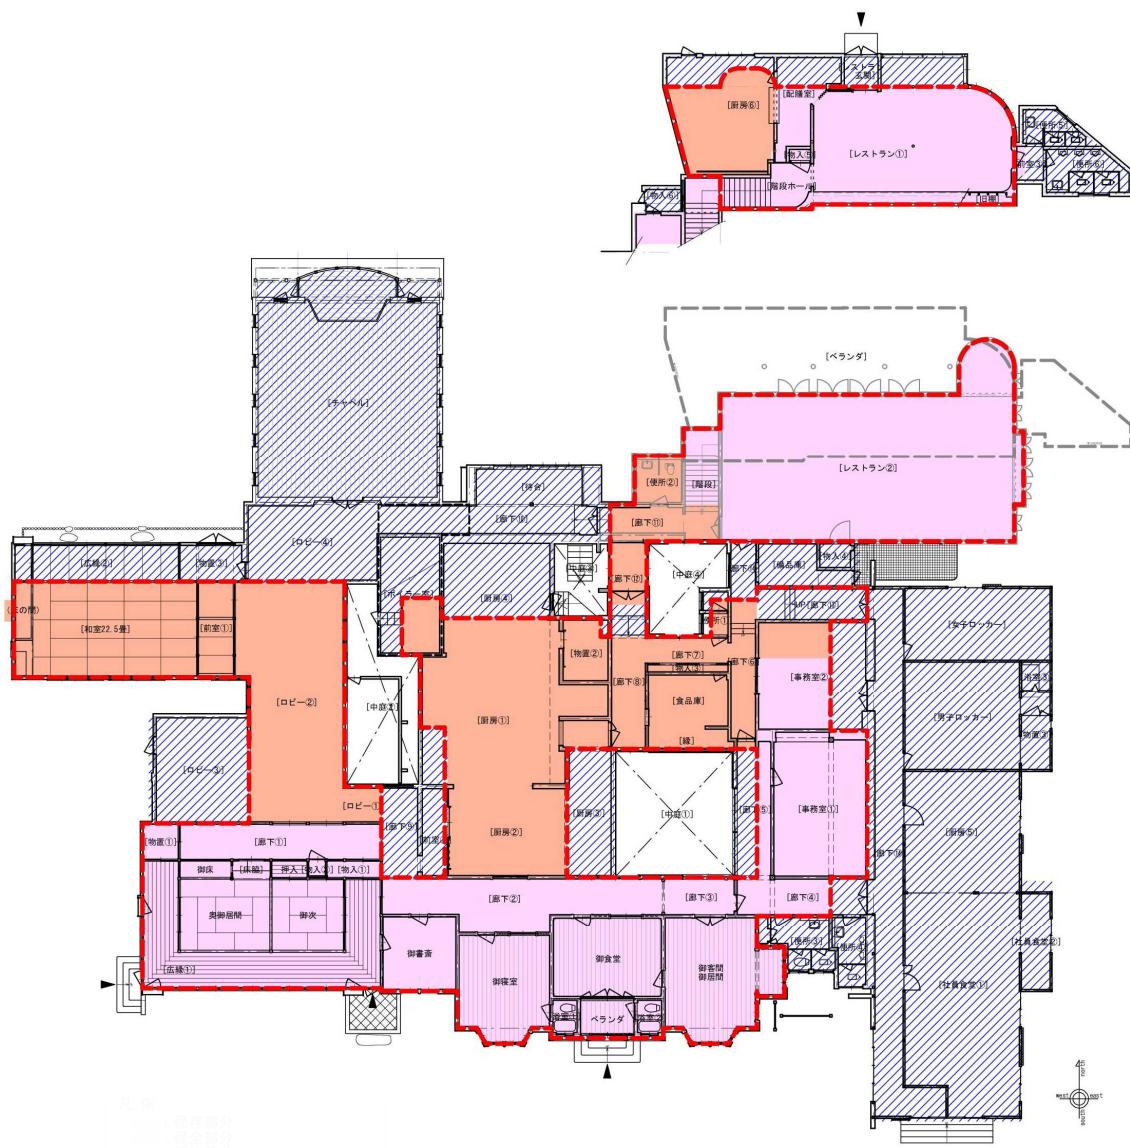
図 19 旧滄浪閣（伊藤博文邸跡・旧李王家別邸）部分の設定（平面）

(旧)ホール棟は、当初材が良く残る1階[レストラン②]、階段、内外装復原予定範囲の地下1階[レストラン①]は保存部分とし、改造が多く当初内外装材の残存部位が少ない(小屋組み等が構造材は残る)範囲を今後活用のために内装を変更することを前提に保全部分とする。

上記以外の後補増築範囲は、撤去する。

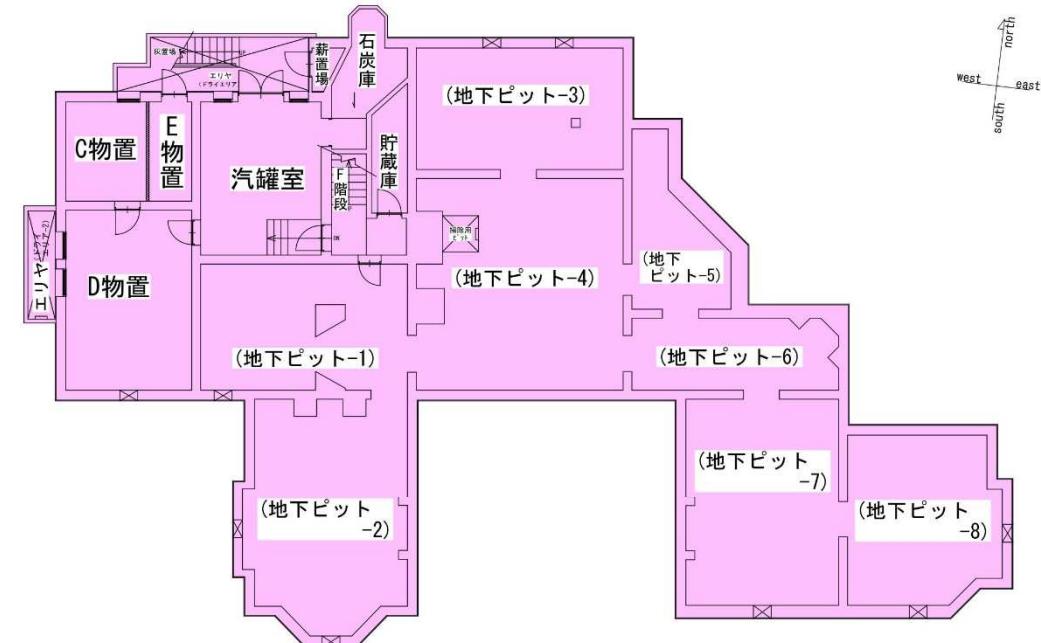
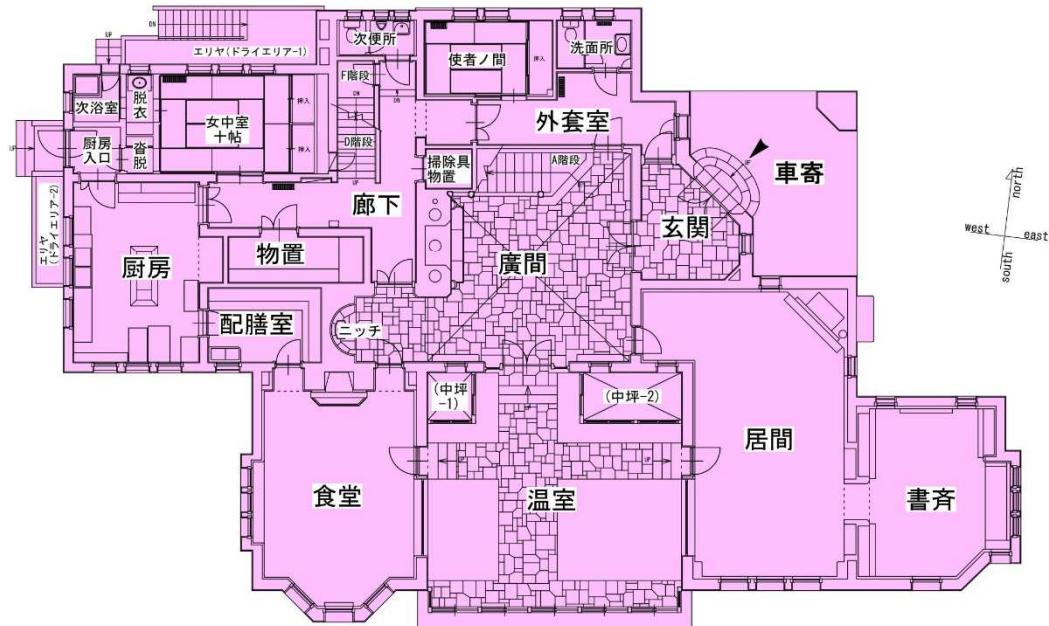
図 21 西園寺公望別邸跡・旧池田成彬邸部分の設定（主屋 平面-1）

主屋は、改変が少なく保存状況は極めて高い。本計画では一部の部屋において、活用のために当初間仕切壁や仕上などを撤去或いは隠蔽せざるを得ない部位が生じる。改変にあたっては可逆的な手法を採用することを前提とし、旧材を撤去する場合は将来的に旧状に復せるように調査、記録の上、解体保管する。旧材を隠蔽する場合は、その材を原則傷めない手法で残置する。また、主要躯体の旧状を大きく失う撤去は行わない。以上の対応を前提とすることで、工事後も部分の価値を大きく減じないと考え、そのような部屋は保存部分として考える。活用のために撤去せざるを得ない現状部位については、部位基準を個別に設定することとする。

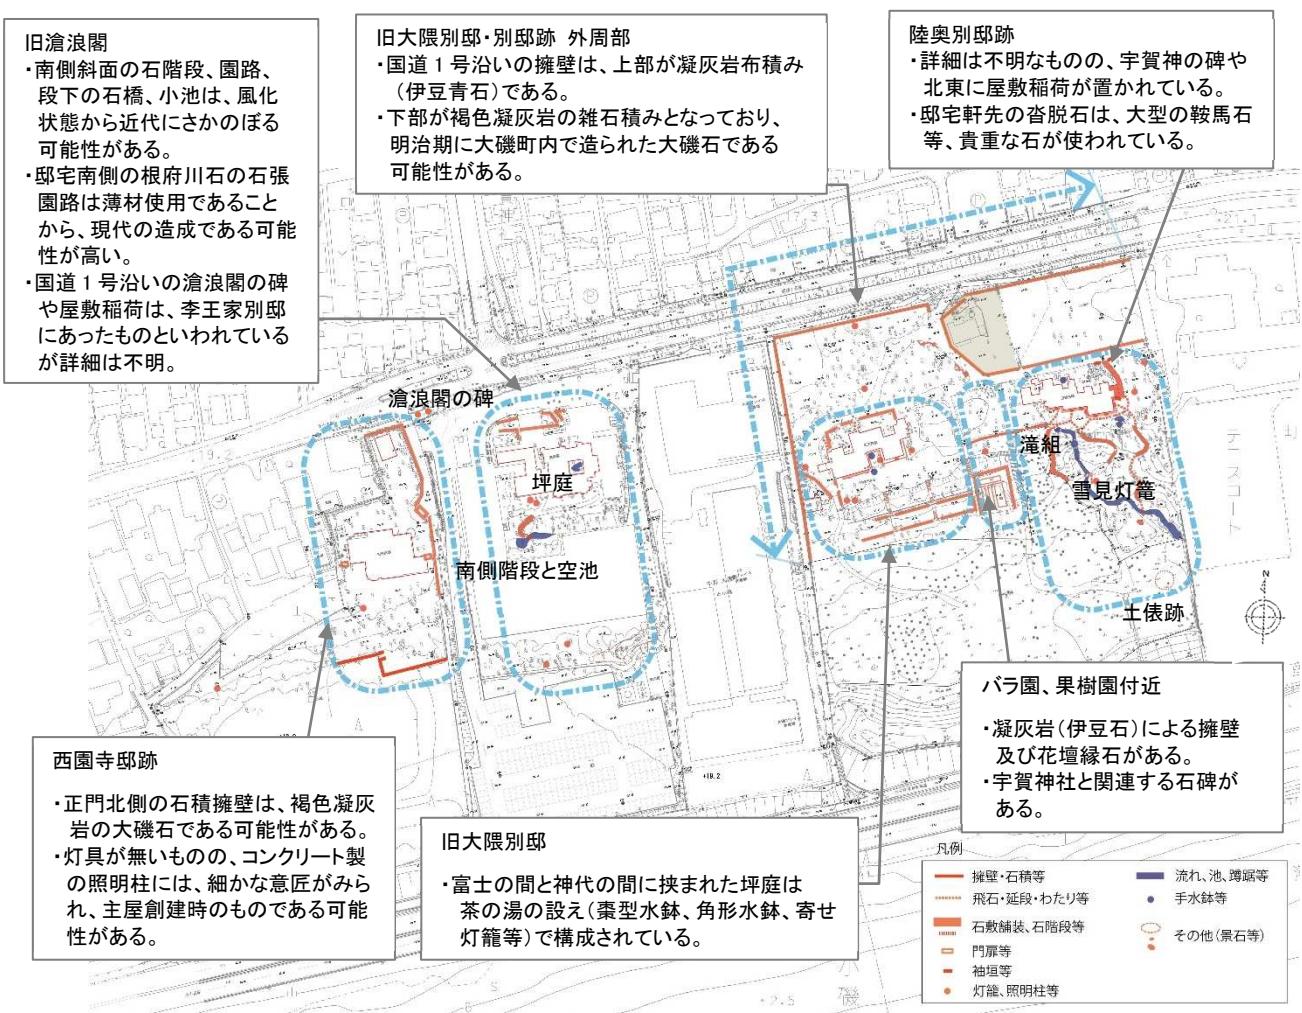
図 27 主な構造物

西園寺別邸跡や旧大隈別邸・陸奥別邸跡の区域の外周擁壁の一部は、高麗山周辺の大礫石が使われている可能性がある。また、本邸園には根府川石や凝灰岩など、周辺地域産出の石が多く使われている。

これら構造物の詳細は不明であるが、擁壁などの一部の構造物には老朽化に伴う劣化破損がみられる。

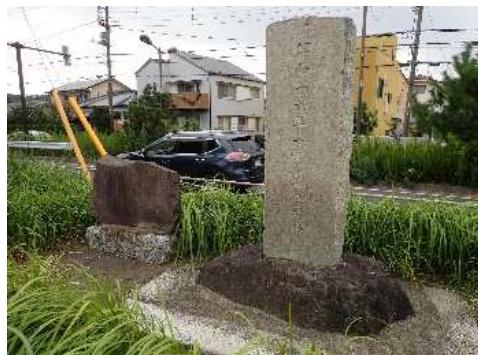
伊藤公滄浪閣之旧蹟の碑(昭和 16 年 10 月 26 日)
(伊藤博文没後 12 回忌に伊藤の主治医が発起人となり西園寺や池田、古河といった町内の名士が賛助し
建てられた。) 1941.11.10 横浜貿易新聞

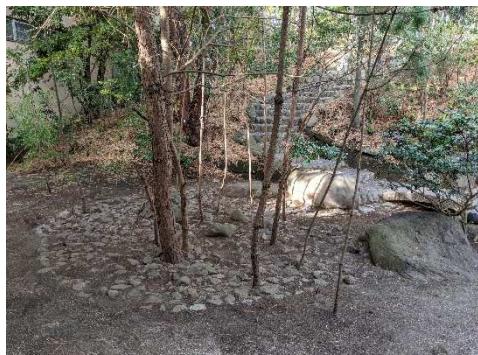
南側階段と空池
(風化状況から近代にさかのぼるものと推定)

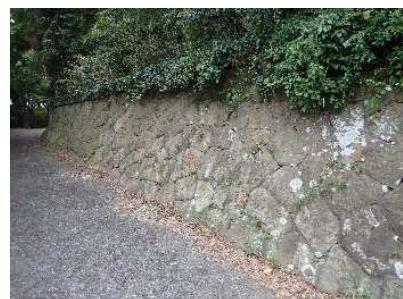
入口付近の擁壁
(高麗山で産出された石を使った擁壁で
ある可能性があるが、詳細は不明)

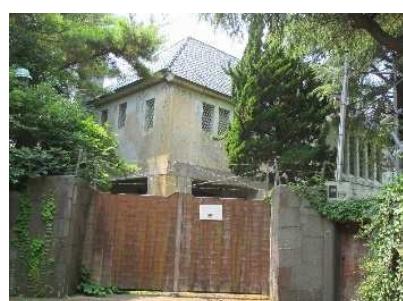
コンクリート擁壁
(洋館や門扉と共に同年代につくられたものと推定)

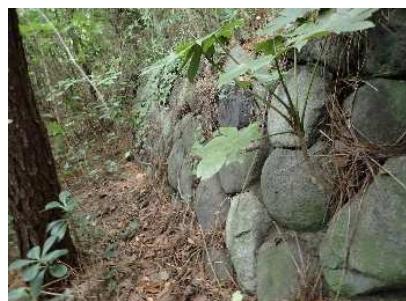
庭と樹林の境にある石積
(庭と樹林の間には西園寺別邸時代に
道が通っていたものの、詳細は不明)

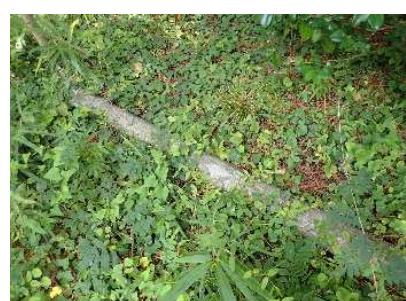
コンクリート照明柱
(劣化や意匠性から池田邸の時代に利用
されていたものと推定)

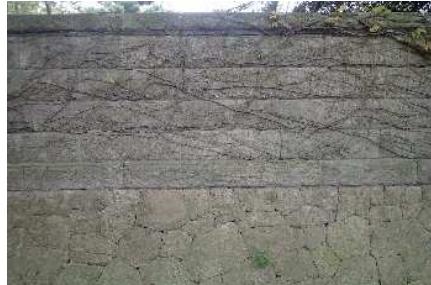
外周の石積擁壁

(二段に分かれており、下部擁壁は西園寺別邸跡と同様。上部の伊豆青石は古河家時代からのものと推定されるが、詳細は不明)

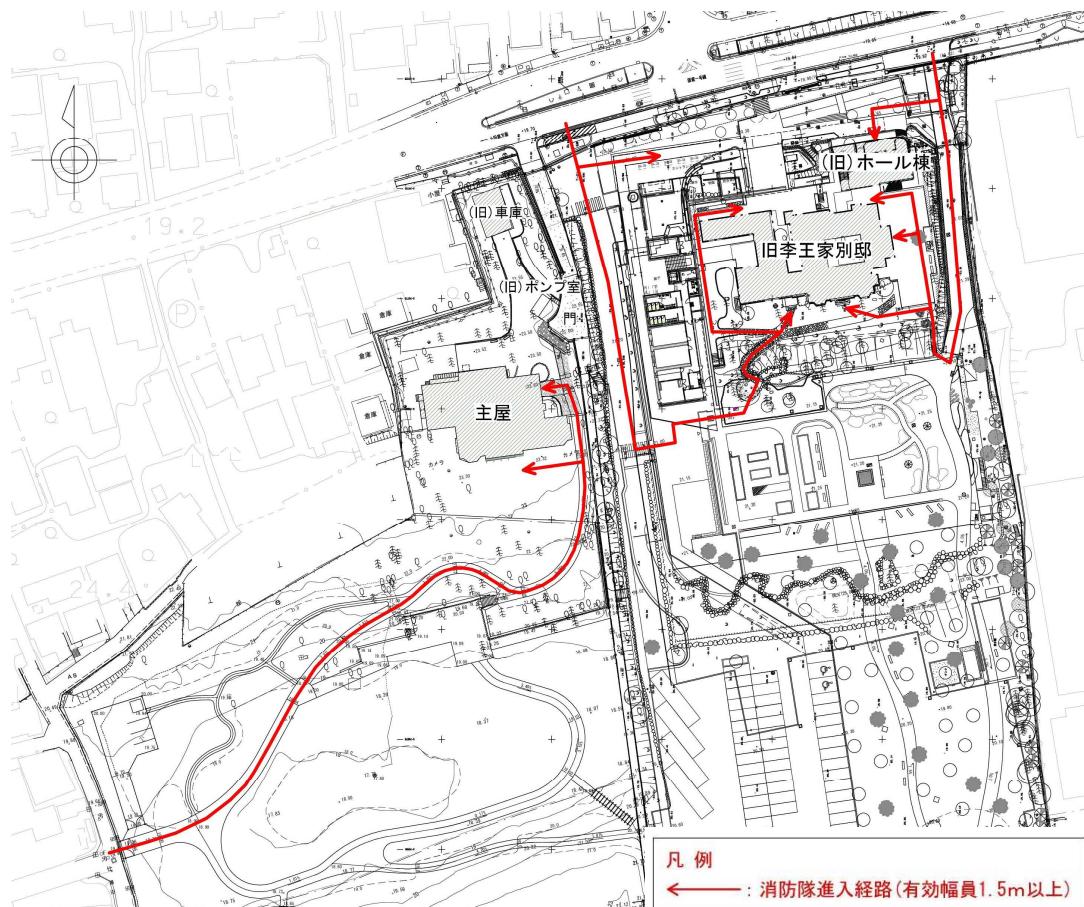
図 28 消防隊進入経路図

- ・ 庭園内には炎感知器、放水銃、ドレンチャー、放送設備を設置し、火災の早期覚知および延焼防止を図る。
- ・ 各邸宅内には自動火災報知設備、屋内消火栓、消火器、放送設備、火災通報装置を設置し、火災の早期覚知および迅速な初期消火、避難を図る。
- ・ 自動火災報知設備等、各防災設備の受信機をエントランス棟に集約する。
- ・ 旧李王家別邸、（旧）ホール棟、西園寺公望別邸跡主屋には各防災設備の副受信機を設ける。
- ・ ラスモルタル貫通部があると想定されるため、漏電火災警報設備を新設する。
- ・ 各建物への消防隊進入経路（有効幅員1.5m以上）を確保する。

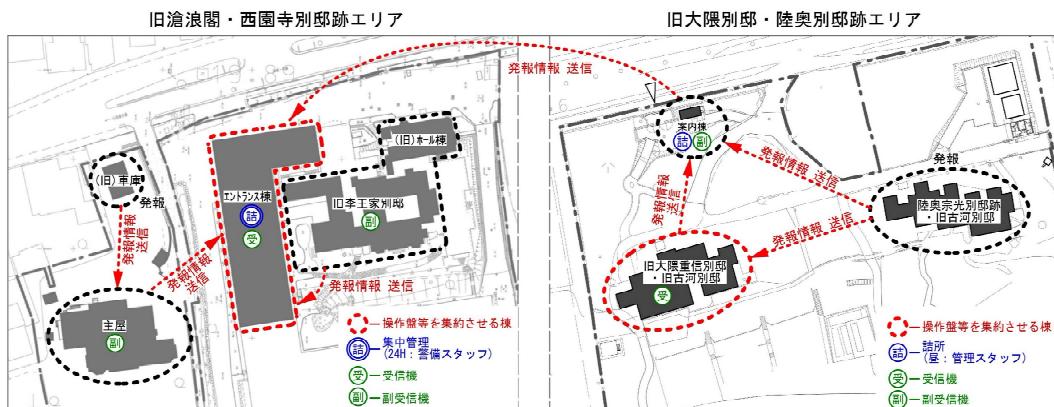
図29 防災・防犯管理体制概略図

- ・エントランス棟の警備室に警備スタッフが常駐し、各設備の受信機および表示盤による邸園全体（旧滄浪閣・西園寺別邸跡エリア及び旧大隈別邸・陸奥別邸跡エリア）の防災、防犯管理を行う。
- ・警備スタッフによる巡回も隨時行う。
- ・火災発生時、あるいは機械警備が発動した際は、エントランス棟にて受報内容を確認の上現地に向かい、状況の確認、関係機関への通報、初期消火活動等の対応を行う。

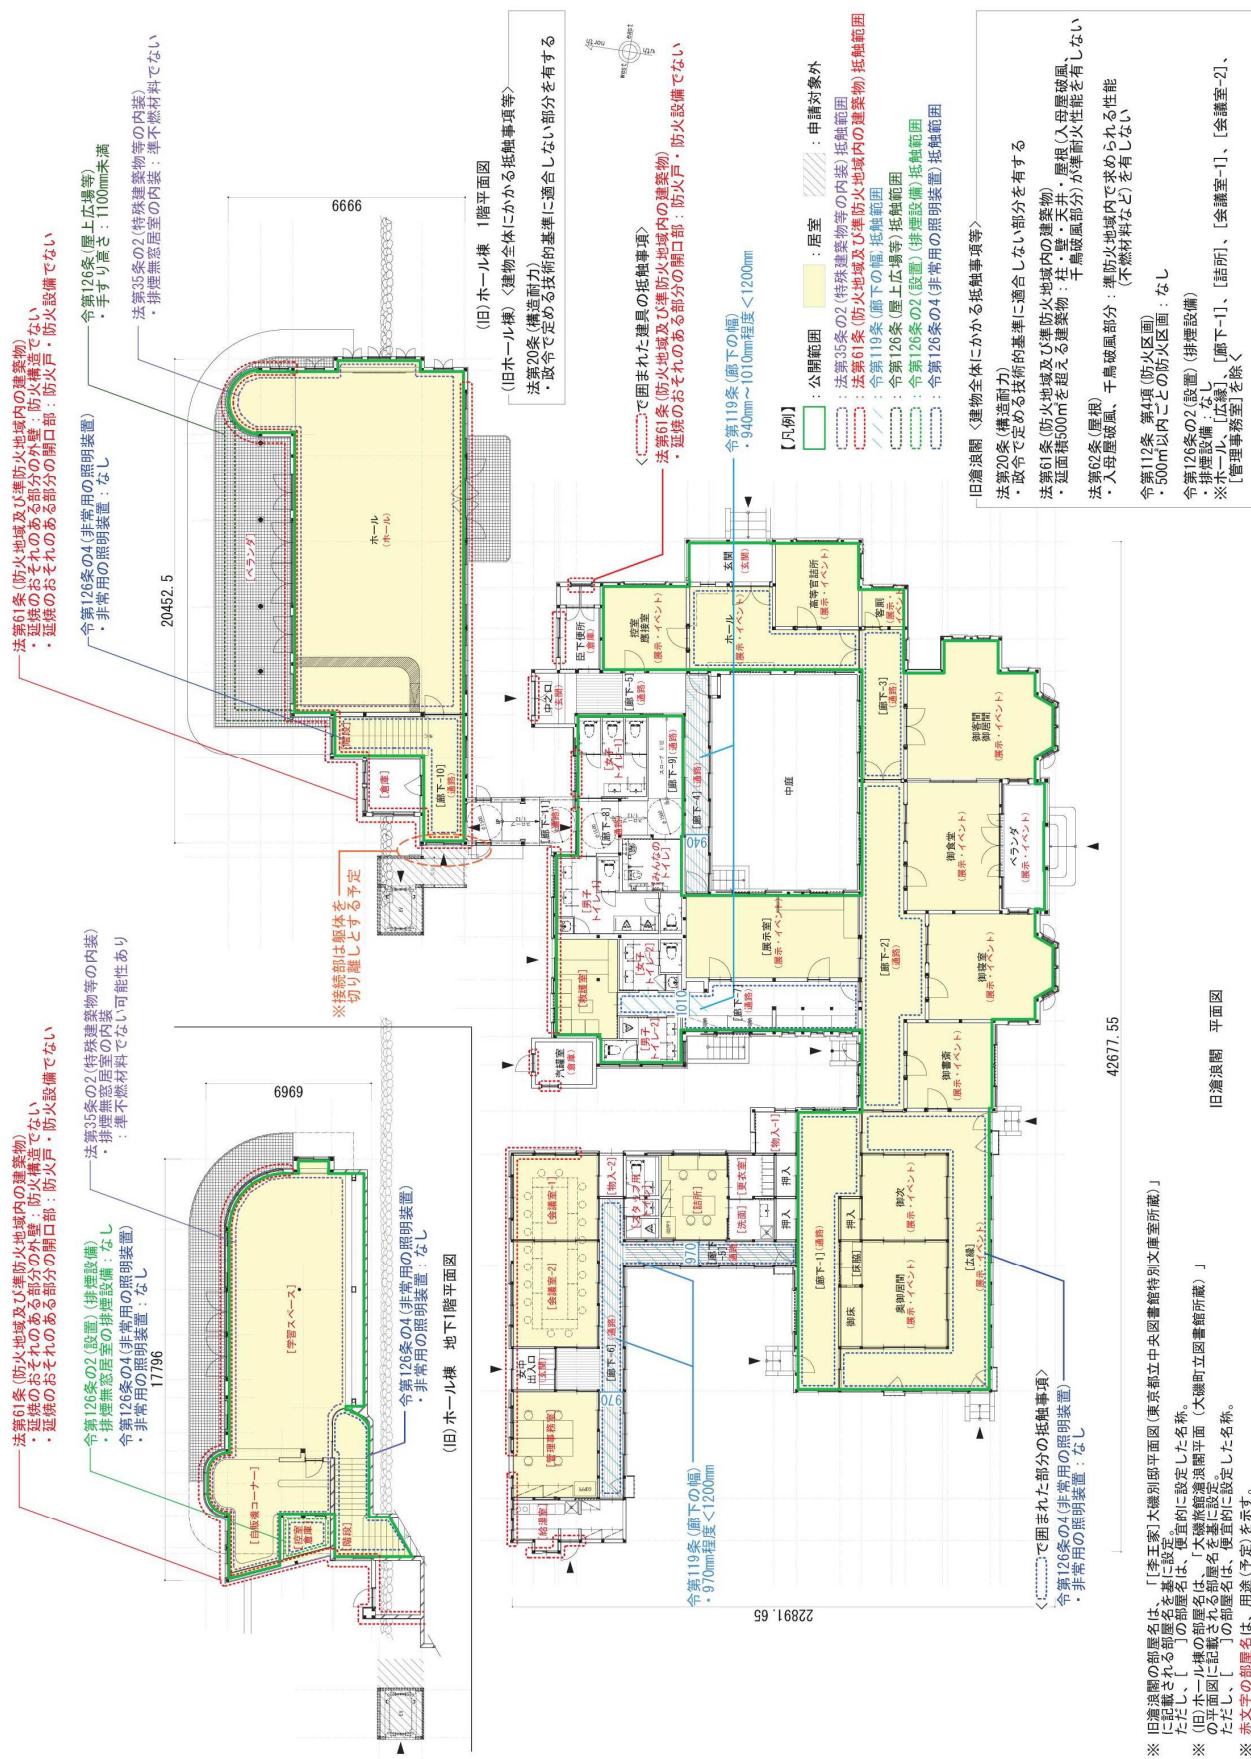
建築基準法に抵触している部分は、下図の通り。

抵触内容	
抵触内容と 本来必要だった 工事内容	延床面積が500m ² を超えるが、柱、壁、天井、 屋根(入母屋、千鳥破風部分)が準耐火性能を 有しない。 延焼のおそれのある部分の開口部が防火設備 でない。

抵触内容	
抵触内容と 本来必要だった 工事内容	入母屋、千鳥破風部分が準防火地域内の屋根 に求められる性能(不燃材料など)を有しな い。

代替措置	
措置内容・目的	電気配線の改修 ・漏電遮断器 ・感震ブレーカー ・放火防止のための機械警備 ・消火器 ・自動火災報知設備 ・漏電火災報知設備 ・屋内消火栓 ・炎感知器 ・放水栓 ・ドレンチャー ・火災通報装置 ・消防隊が建物まで近接できる園路を確保 ・防火水槽 ・誘導標識 ・放送設備 ・2方向避難の確保 ・内部見学順路からの緊急時避難経路の確保

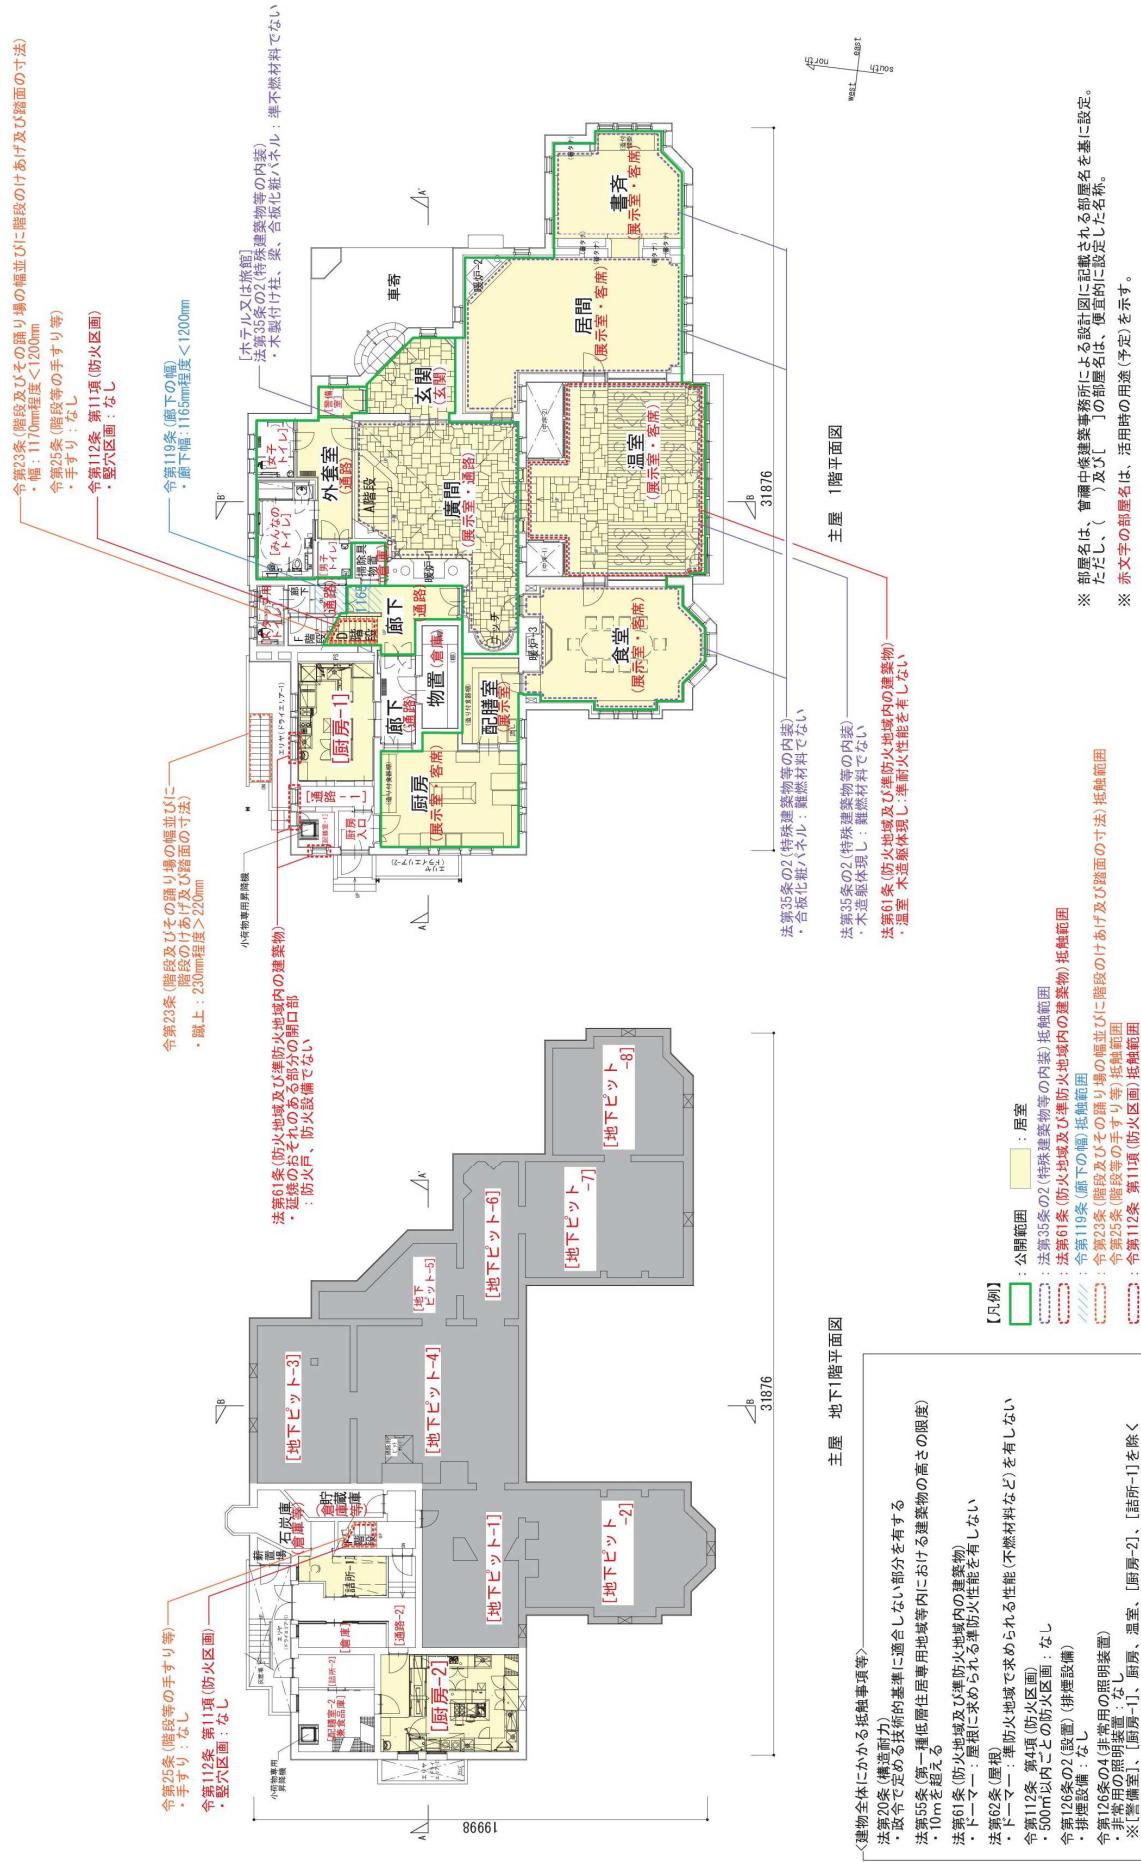
図 35 西園寺公望別邸跡・旧池田成彬邸 主屋 地下1階・1階平面図（建築基準法抵触部分）

なお、主屋は、法第35条の2 特殊建築物等の内装・令119条 廊下の幅・令第126条の2 排煙設備 設置・令第112条第11項 防火区画（窓穴区画）・令第128条の3の2 制限を受ける窓その他の開口部を有しない居室・令128条の4 制限を受けない特殊建築物等については代替措置として防災評定を取得し、避難安全性を確保した。

措置内容・目的	
	電気配線の改修 漏電遮断器 感震ブレーカー 厨房周りの不燃化 放火防止のための機械警備 消火器 自動火災報知設備 漏電火災報知設備 屋内消火栓 炎感知器 放水銃 ドレンチャー 火災通報装置 消防隊が建物まで近接できる園路を確保 防火水槽 誘導灯 放送設備 階避難安全検証法に準じた検証 内部見学順路からの緊急時避難経路の確保
