【本事業の計画】

- ・痕跡調査や現段階で収集した資料の状況では復原は困難であるため（復原根拠不明）、本事業では現状維持（間取り、内外装、屋根等）を基本とする。
- ・漏水等による建物本体への腐朽など、悪影響を及ぼす部分のみ撤去を行う方針とする。

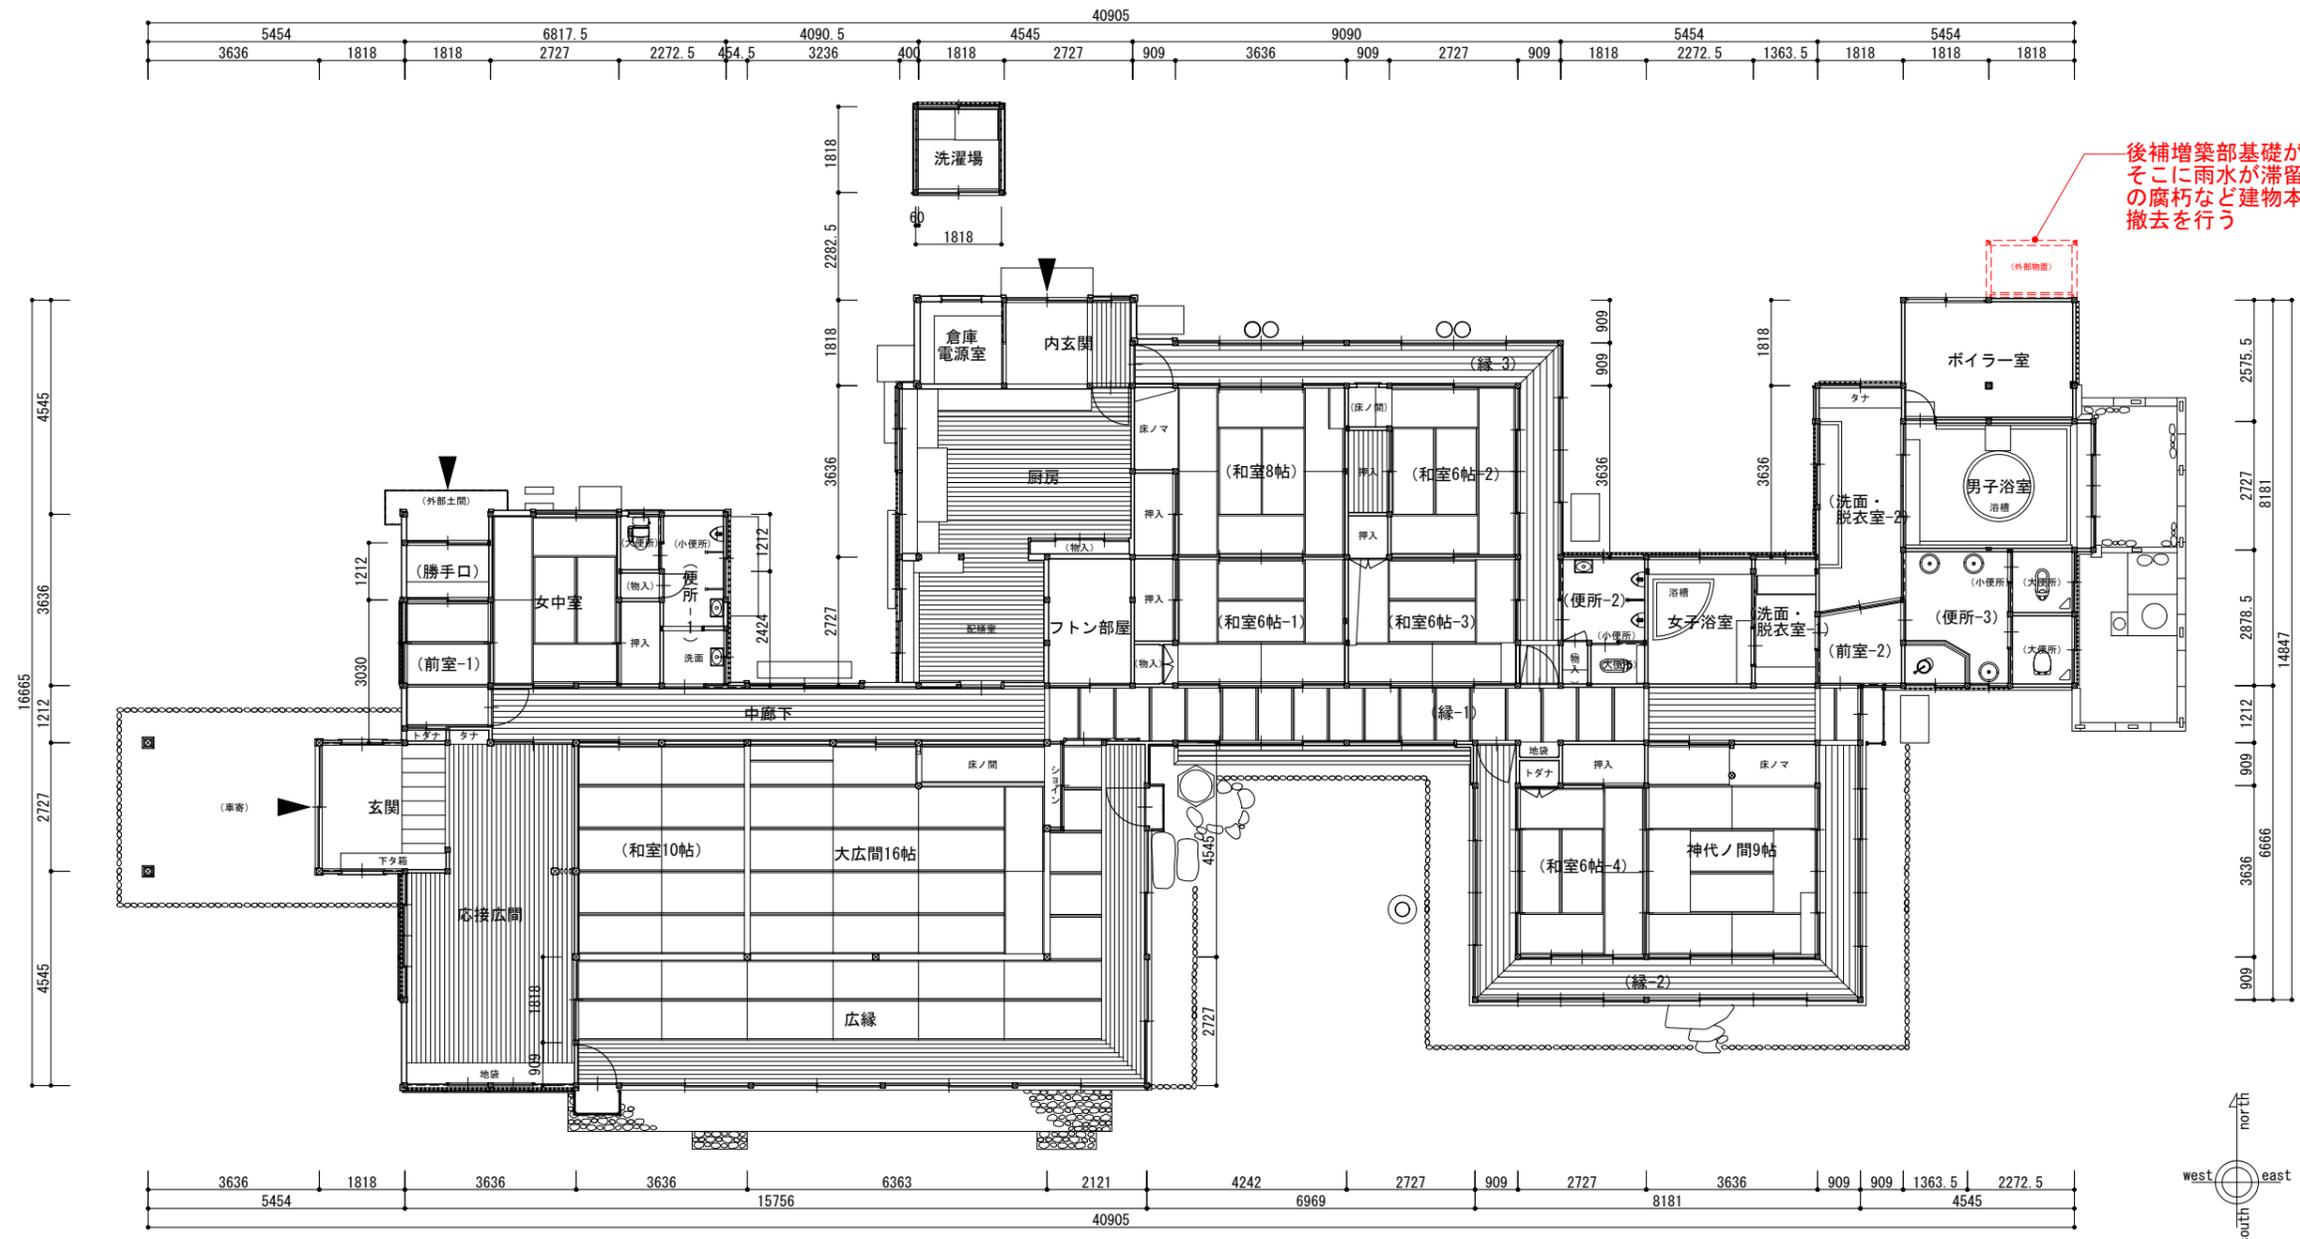
※ 部屋名は、古河電気工業株式会社資料の平面図に記載される部屋名を基に設定
ただし、（ ）の部屋名は、便宜的に設定した名称

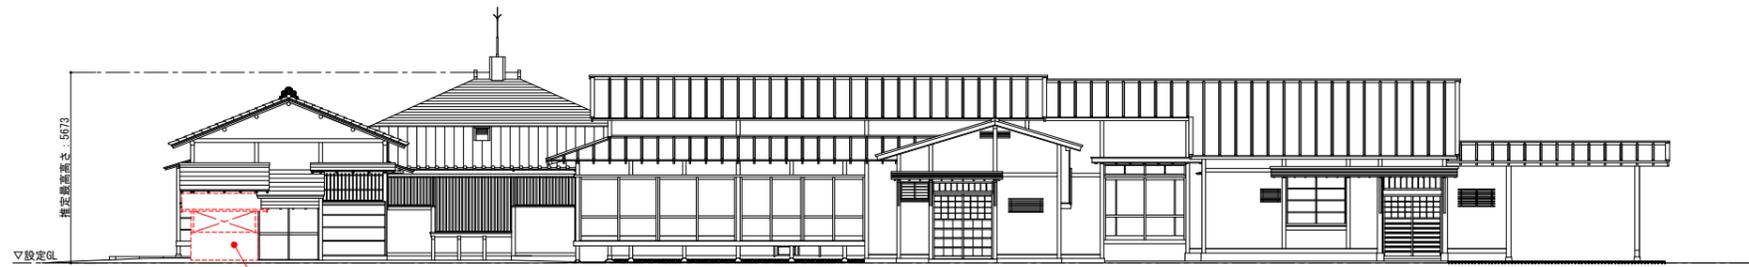
北立面図 S=1/200

後補増築部基礎が建物本体と密着しており、そこに雨水が滞留し、構造躯体(土台・柱等)の腐朽など建物本体へ悪影響を及ぼすため撤去を行う

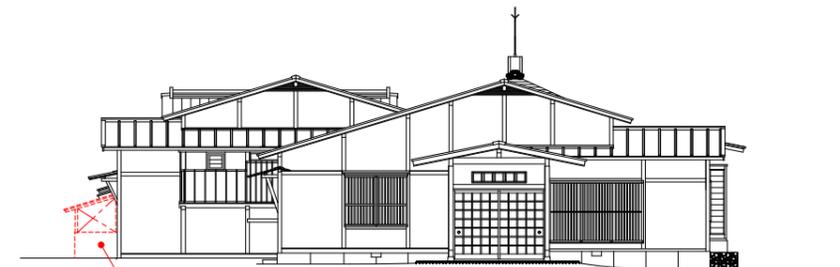
西立面図 S=1/200

後補増築部基礎が建物本体と密着しており、そこに雨水が滞留し、構造躯体(土台・柱等)の腐朽など建物本体へ悪影響を及ぼすため撤去を行う

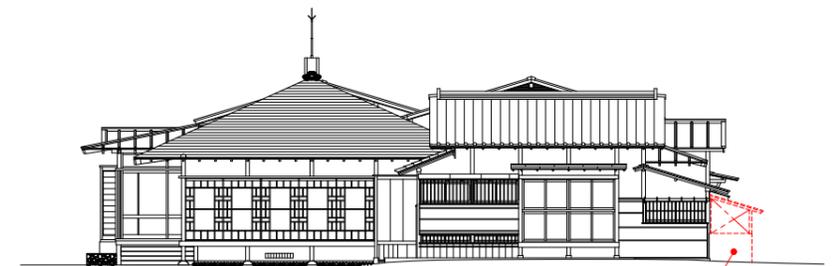
東立面図 S=1/200

後補増築部基礎が建物本体と密着しており、そこに雨水が滞留し、構造躯体(土台・柱等)の腐朽など建物本体へ悪影響を及ぼすため撤去を行う
