【本事業の計画】

- ・ 痕跡調査や現段階で収集した資料の状況では復原は困難であるため（復原根拠不明）、本事業では現状維持（間取り、内外装、屋根等）を基本とする。
- ・ 漏水等による建物本体への腐朽など、悪影響を及ぼす部分のみ撤去を行う方針とする。

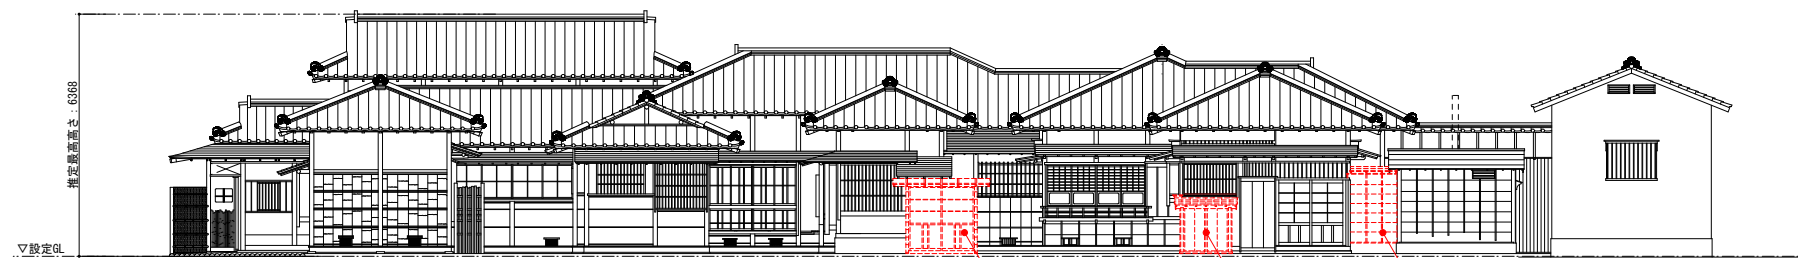
北立面図 S=1/200

後補増築部基礎が建物本体と密着しており、そこに雨水が滞留し、構造躯体(土台・柱等)の腐朽など建物本体へ悪影響を及ぼすため撤去を行う

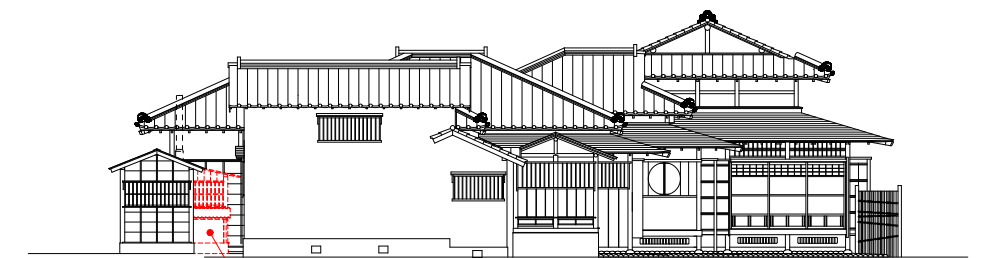
西立面図 S=1/200

後補増築部基礎が建物本体と密着しており、そこに雨水が滞留し、構造躯体(土台・柱等)の腐朽など建物本体へ悪影響を及ぼすため撤去を行う

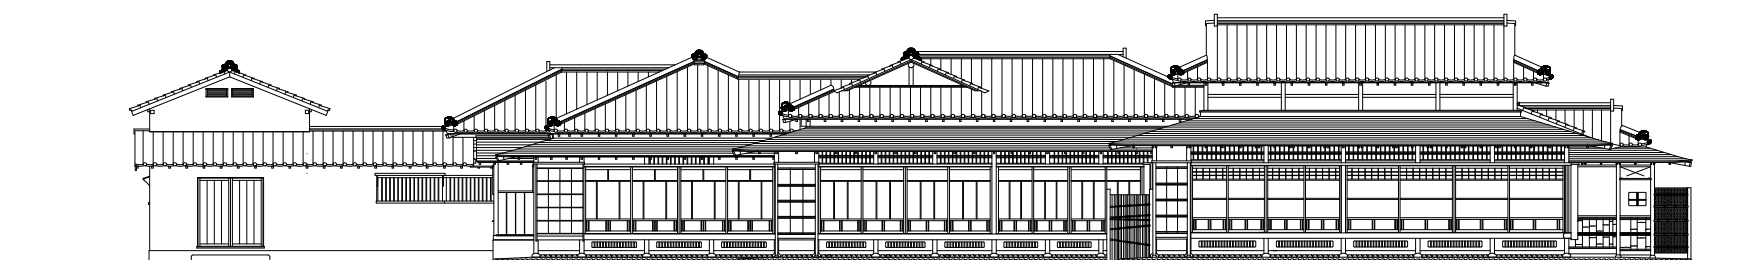
南立面図 S=1/200

後補増築部基礎が建物本体と密着しており、そこに雨水が滞留し、構造躯体(土台・柱等)の腐朽など建物本体へ悪影響を及ぼすため撤去を行う
