地下平面図 (現況図)

1階平面図 (現況図)

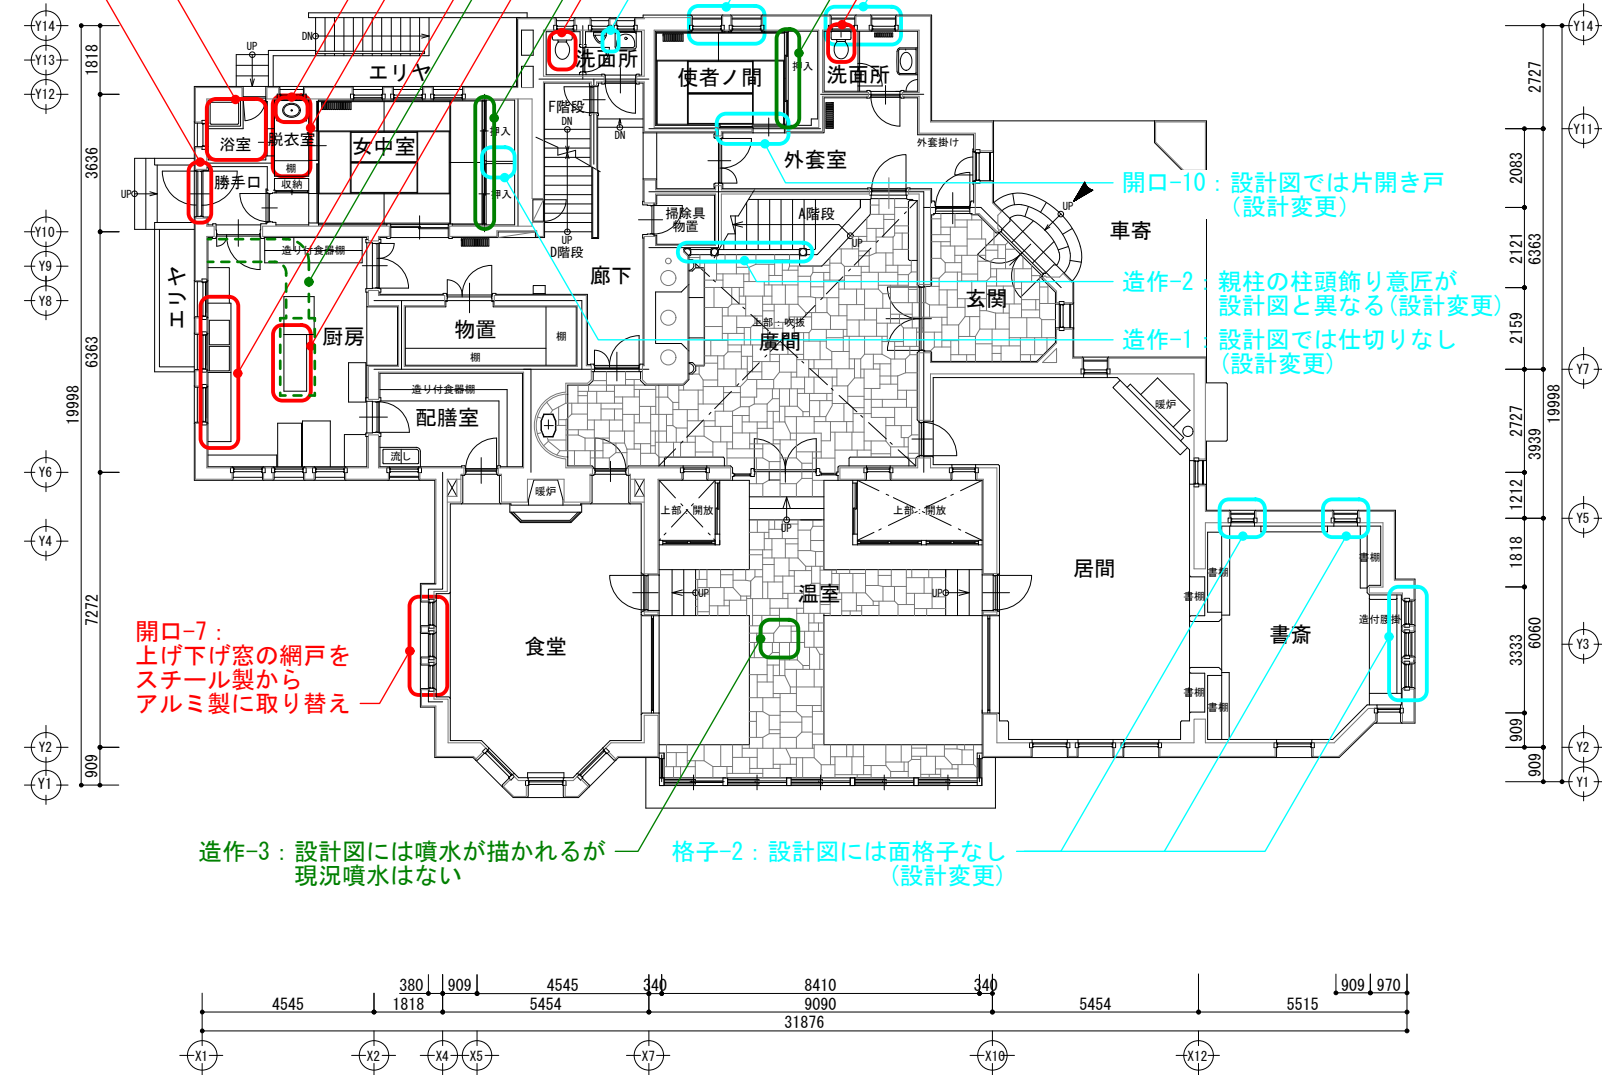
- 各階共通
- 間取-1 : 現況の規模、間取りは概ね設計図と相違がなく、当初の姿がよく残っている
 - 内仕上-1 : 現況の内壁、天井の塗装仕上は後補。塗装下のプasterが当初の仕上と推定される
 - 開口-1 : 開口位置、形状は概ね設計図の通りで、当初の姿から改変なし
一部の開口の高さが設計図と現況で異なる(設計変更)
 - 開口-2 : 設計図と現況で、開口上部のアーチ形状が異なる箇所が多い(設計変更)
 - 開口-3 : 建具は概ね統一された意匠で、設計図と概ね合致する(当初)
 - 開口-8 : 箱錠や蝶番など、一部の建具金物は後補
 - 開口-9 : 網戸の網は、ほとんどが後補(SUS網)。当初は銅網
 - 設備-6 : 呼び釘は後補
 - 構造-1 : 躯体寸法(壁厚、スラブ厚)は概ね設計図の通り(当初)

- 1階
- 内仕上-3 : 温室腰壁は石張り仕上。設計図には記載なし(設計変更)
 - 内仕上-4 : 1階洗面所(西)、脱衣室、勝手口の腰は人造石研ぎ出し仕上
設計図ではタイル張り(設計変更)
 - 格子-1 : 1階の玄関廻り、サービス諸室の格子は設計図の通り(当初)
 - 造作-4 : 一部の棚やタオル掛けは後補
 - 設備-1 : 1階洗面所の洗面台、配膳室の流しは当初

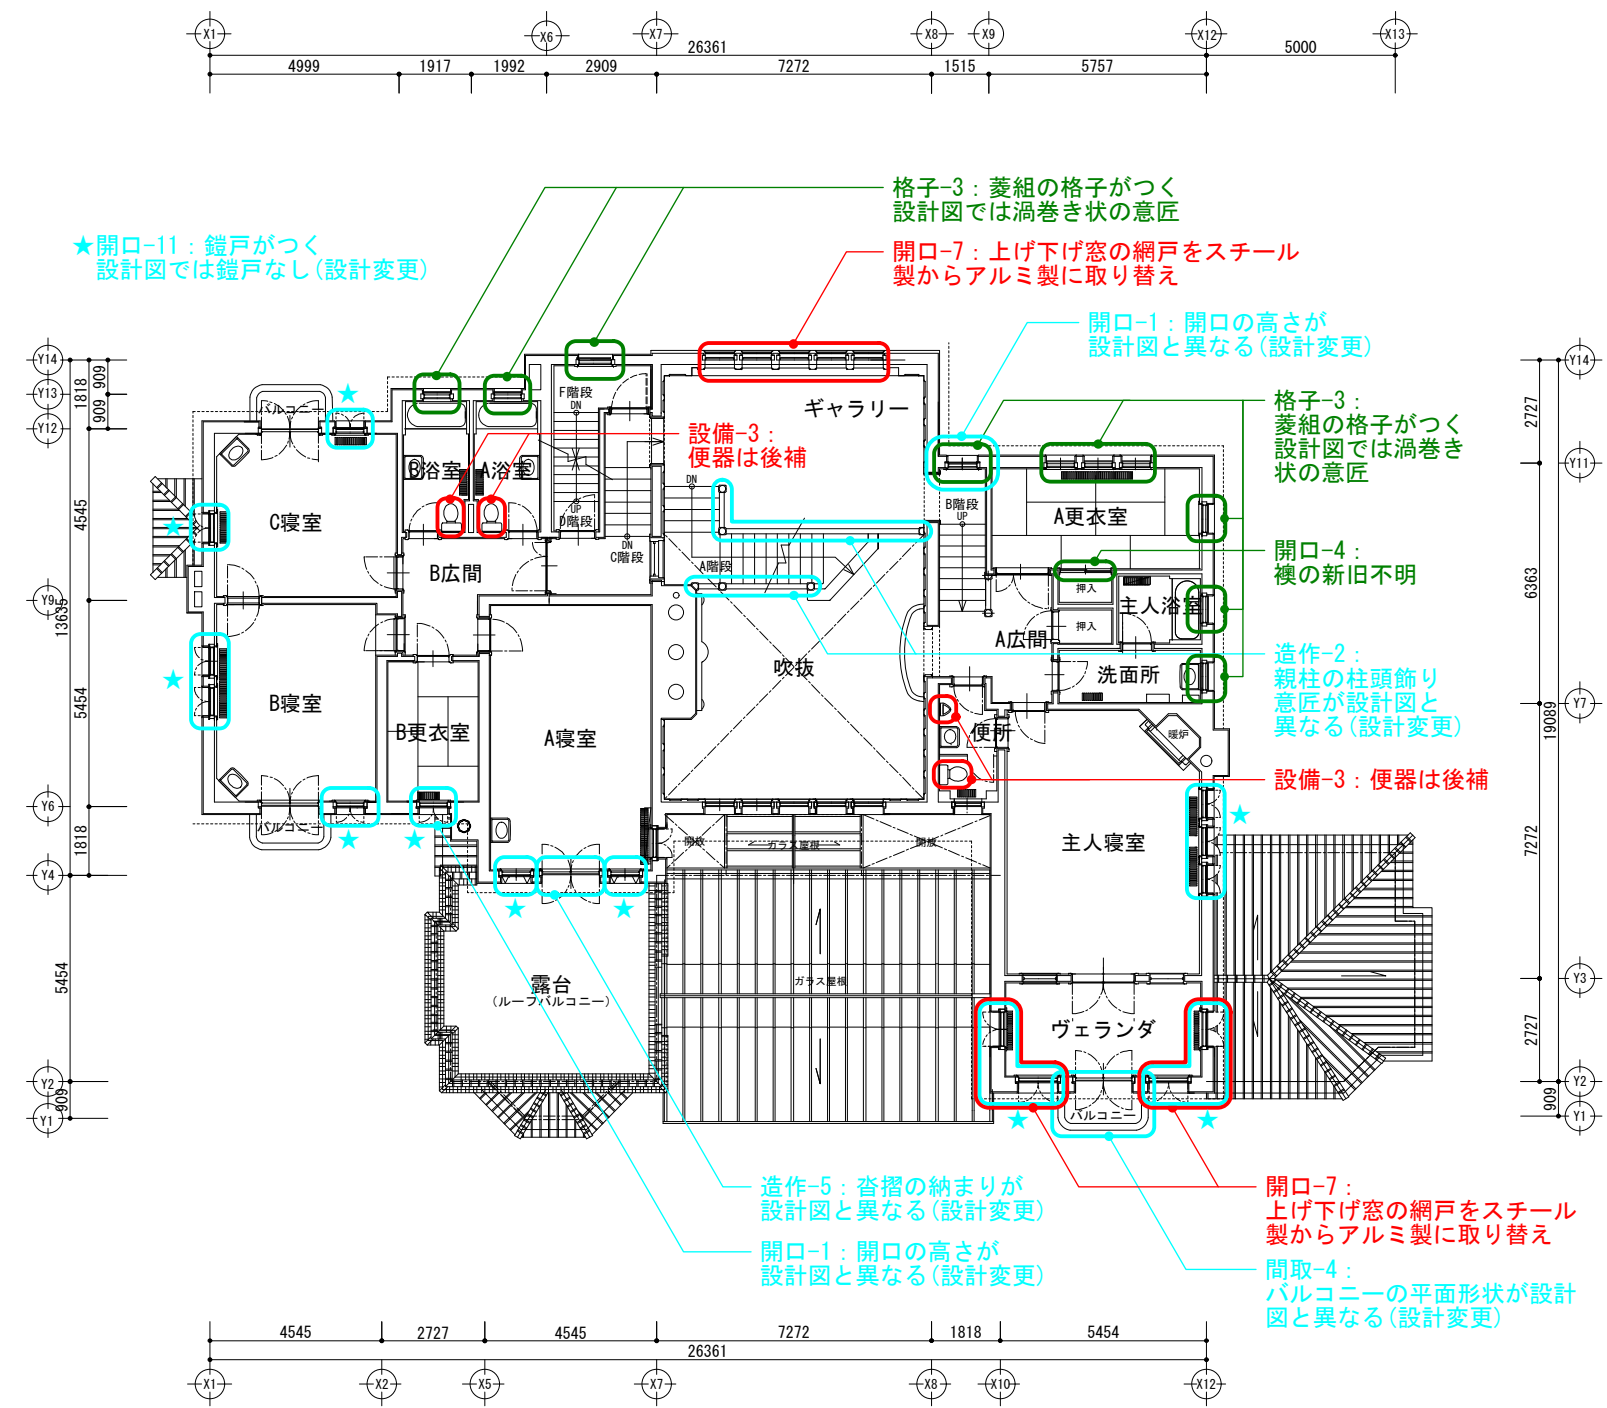
2階平面図 (現況図)

- ・間取-1 : 現況の規模、間取りは概ね設計図と相違がなく、当初の姿がよく残っている
- ・内仕上-1 : 現況の内壁、天井の塗装仕上は後補。塗装下のプラスターが当初の仕上と推定される
- ・開口-1 : 開口位置、形状は概ね設計図の通りで、当初の姿から改変なし
一部の開口の高さが設計図と現況で異なる (設計変更)
- ・開口-2 : 設計図と現況で、開口上部のアーチ形状が異なる箇所が多い (設計変更)
- ・開口-3 : 建具は概ね統一された意匠で、設計図と概ね合致する (当初)
- ・開口-8 : 箱錠や蝶番など、一部の建具金物は後補
- ・開口-9 : 網戸の網は、ほとんどが後補 (SUS網)。当初は銅網・設備-6 : 呼び釘は後補
- ・構造-1 : 躯体寸法 (壁厚、スラブ厚) は概ね設計図の通り (当初)

- ・内仕上-2 : A寝室、B寝室、C寝室の壁の塗装は後補。当初の塗装色不明
- ・造作-4 : 一部の棚やタオル掛けは後補
- ・設備-1 : 2階の寝室、便所、洗面所、浴室の浴槽、洗面台は当初

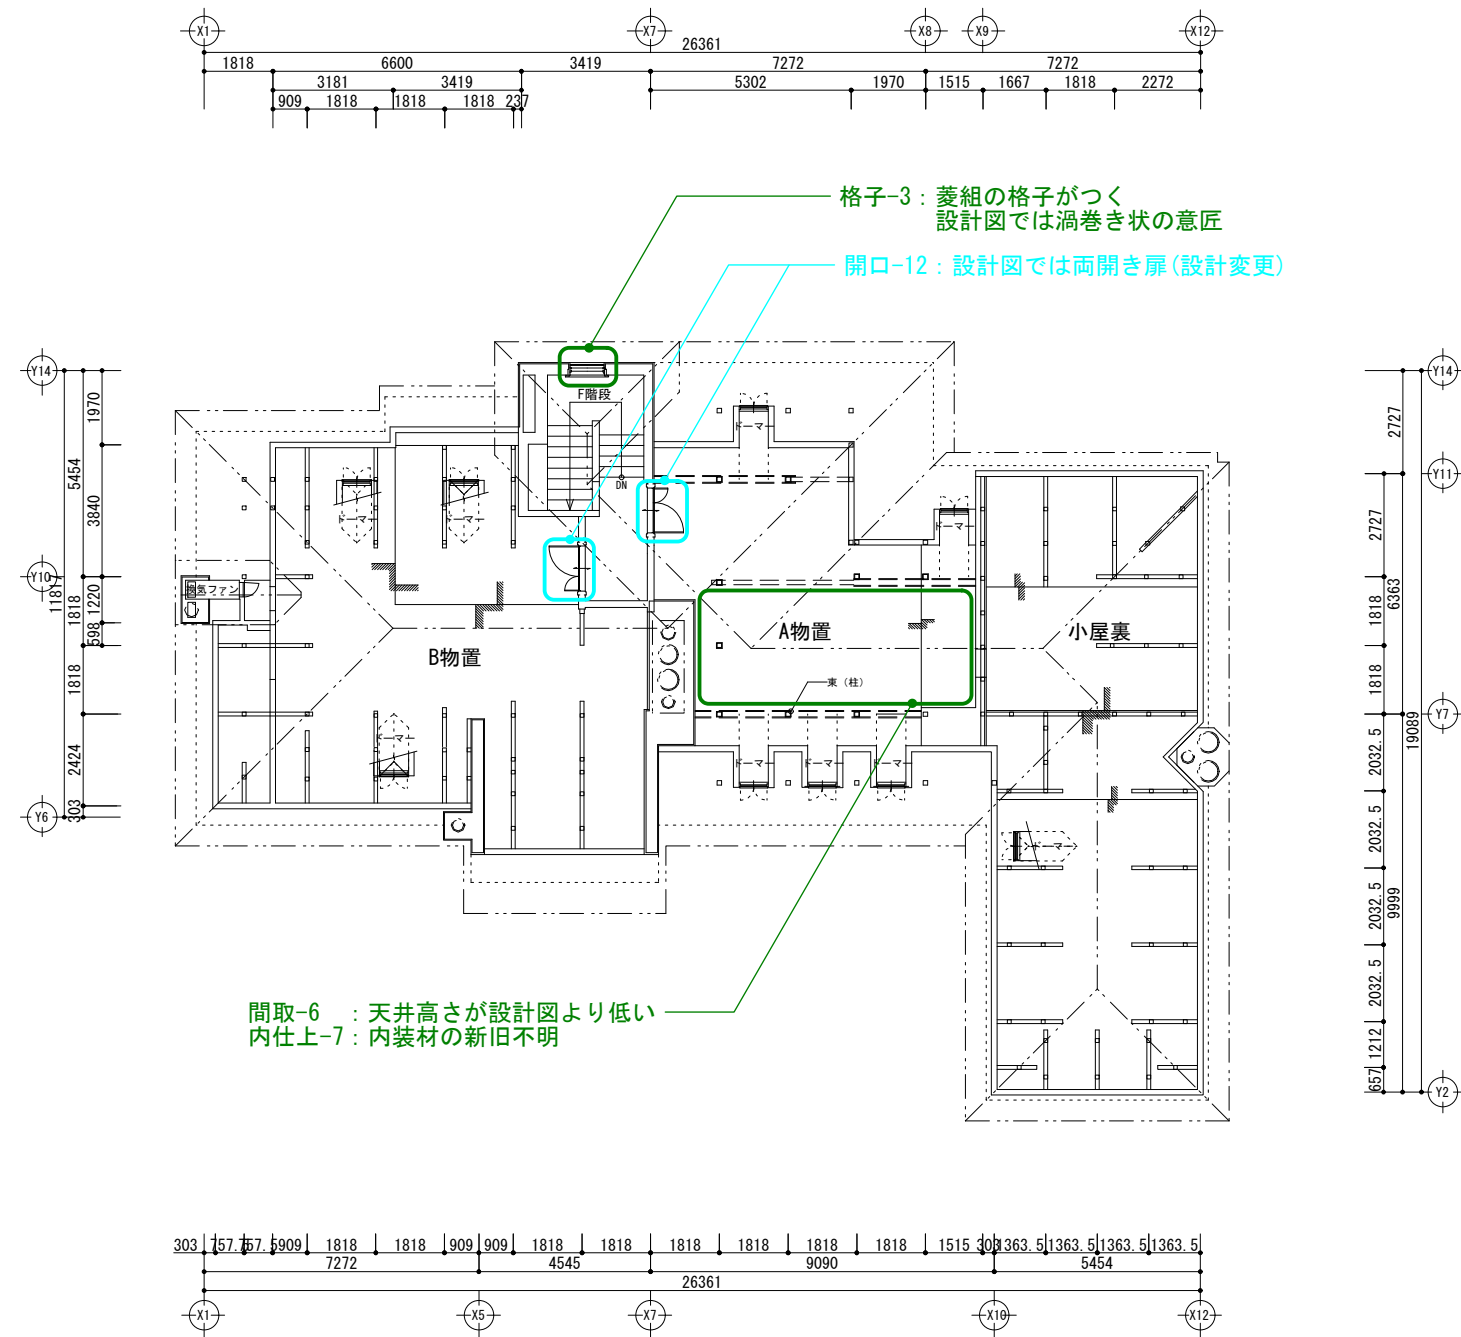
小屋裏平面図 (現況図)

- 各階共通
- ・間取-1 : 現況の規模、間取りは概ね設計図と相違がなく、当初の姿がよく残っている
 - ・開口-1 : 開口位置、形状は概ね設計図の通りで、当初の姿から改変なし
一部の開口の高さが設計図と現況で異なる(設計変更)
 - ・開口-2 : 設計図と現況で、開口上部のアーチ形状が異なる箇所が多い(設計変更)
 - ・開口-3 : 建具は概ね統一された意匠で、設計図と概ね合致する(当初)
 - ・開口-8 : 箱錠や蝶番など、一部の建具金物は後補
 - ・開口-9 : 網戸の網は、ほとんどが後補(SUS網)。当初は銅網
 - ・構造-1 : 躯体寸法(壁厚、スラブ厚)は概ね設計図の通り(当初)
- 小屋裏
- ・間取-5 : 小屋裏の旧間取については不明

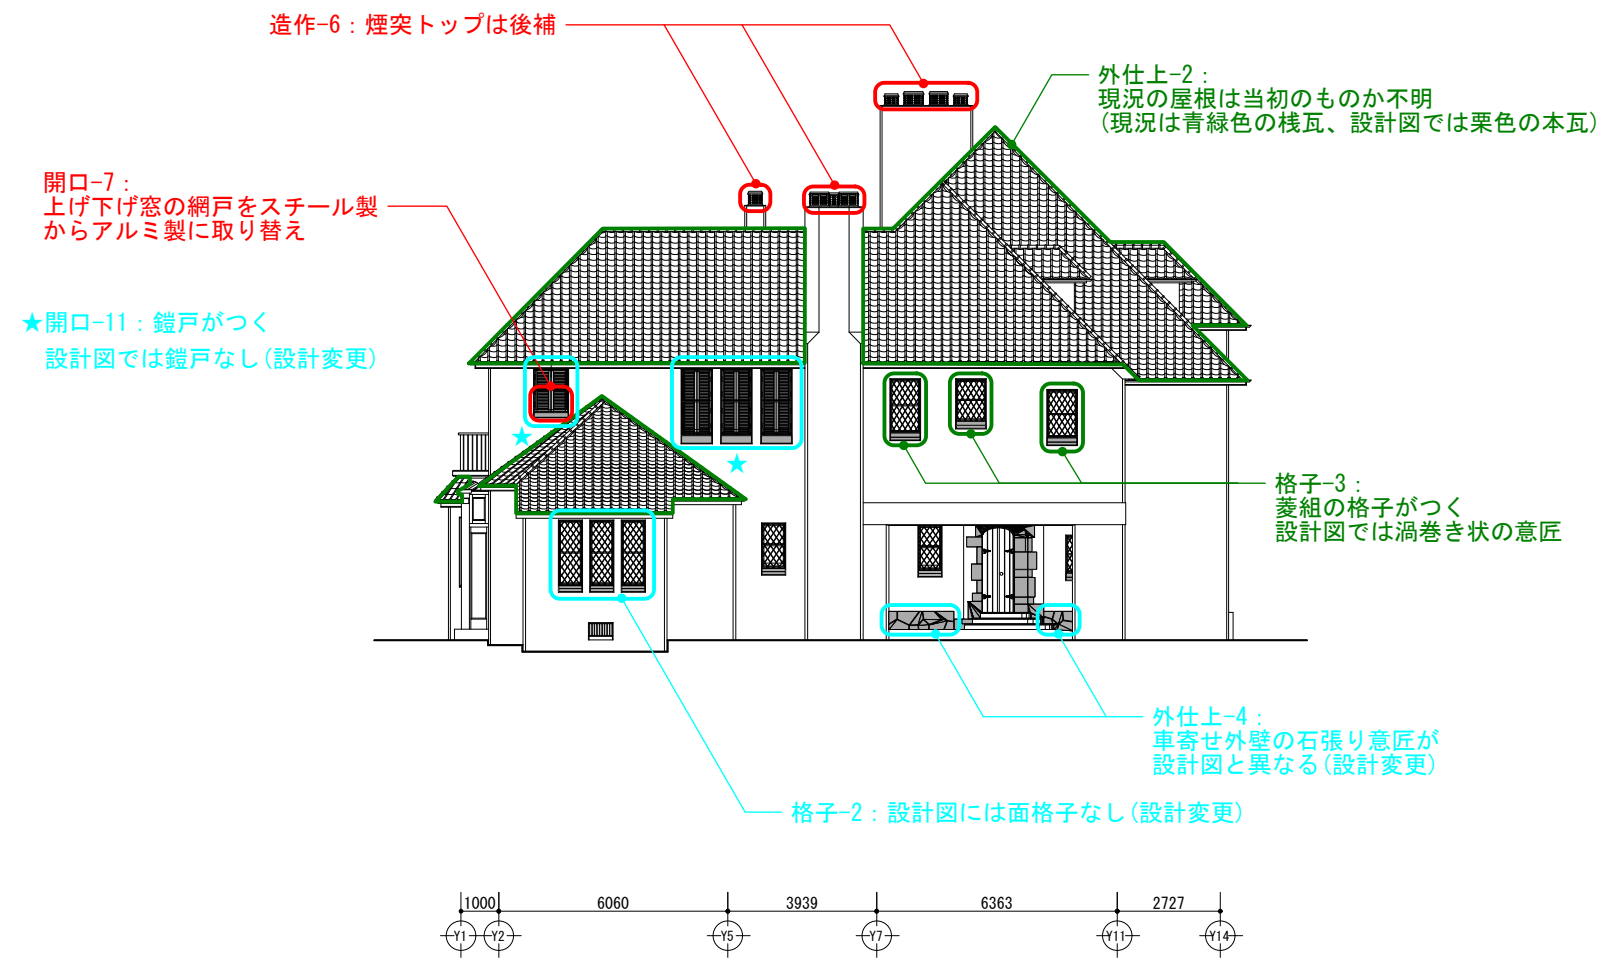
東立面図 (現況図)

- 立面共通 ——
- ・外仕上-1: 現況の外壁仕上は後補。当初仕上の仕様不明
 - ・開口-1: 開口位置、形状は概ね設計図の通りで、当初の姿から改変なし。
一部の開口の高さが設計図と現況で異なる(設計変更)
 - ・開口-2: 設計図と現況で、開口上部のアーチ形状が異なる箇所が多い(設計変更)
 - ・開口-3: 建具は概ね統一された意匠で、設計図と概ね合致する(当初)
 - ・開口-9: 網戸の網は、ほとんどが後補(SUS網)。当初は銅網
 - ・格子-1: 1階の玄関廻り、サービス諸室の格子は設計図の通り(当初)

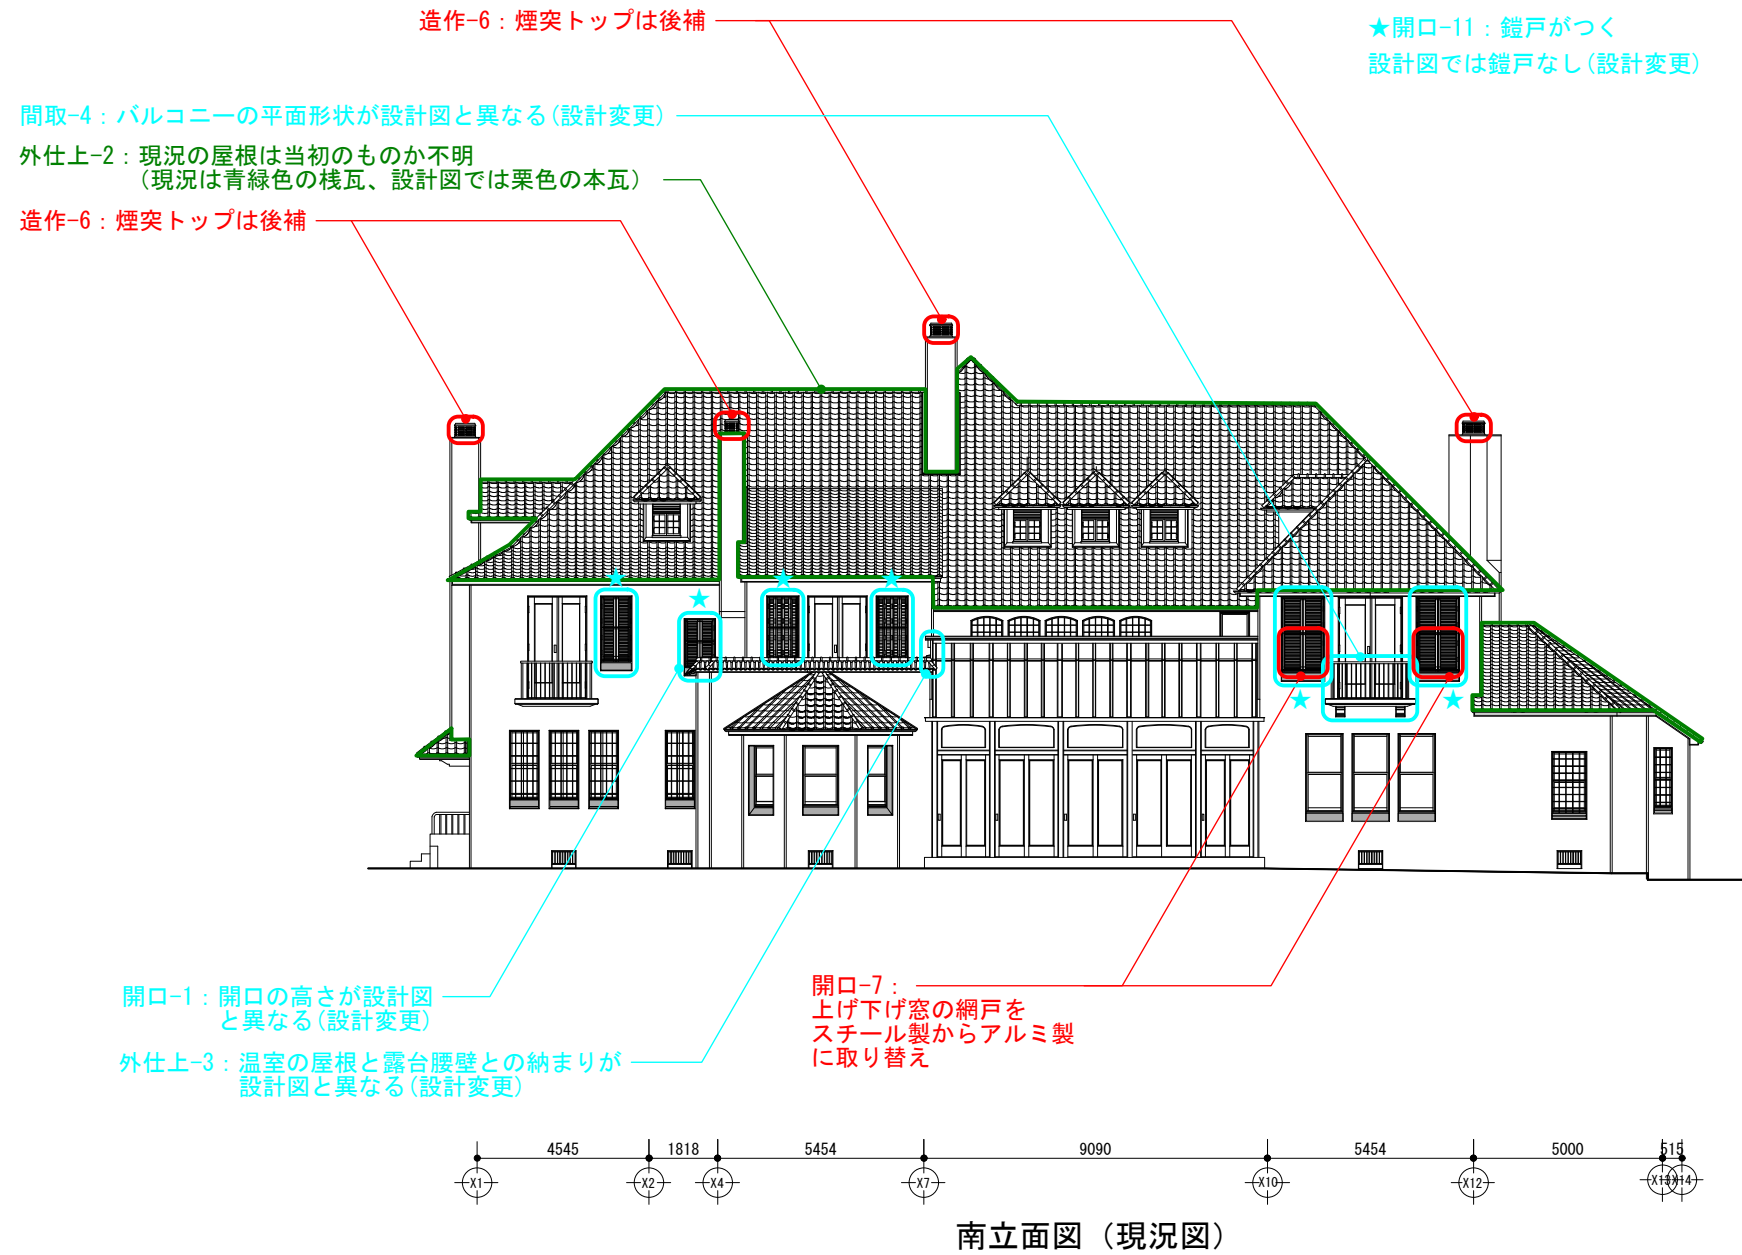
- ・外仕上-1：現況の外壁仕上は後補。当初仕上の仕様不明
- ・開口-1：開口位置、形状は概ね設計図の通りで、当初の姿から改変なし。
一部の開口の高さが設計図と現況で異なる(設計変更)
- ・開口-2：設計図と現況で、開口上部のアーチ形状が異なる箇所が多い(設計変更)
- ・開口-3：建具は概ね統一された意匠で、設計図と概ね合致する(当初)
- ・開口-9：網戸の網は、ほとんどが後補(SUS網)。当初は銅網
- ・格子-1：1階の玄関廻り、サービス諸室の格子は設計図の通り(当初)

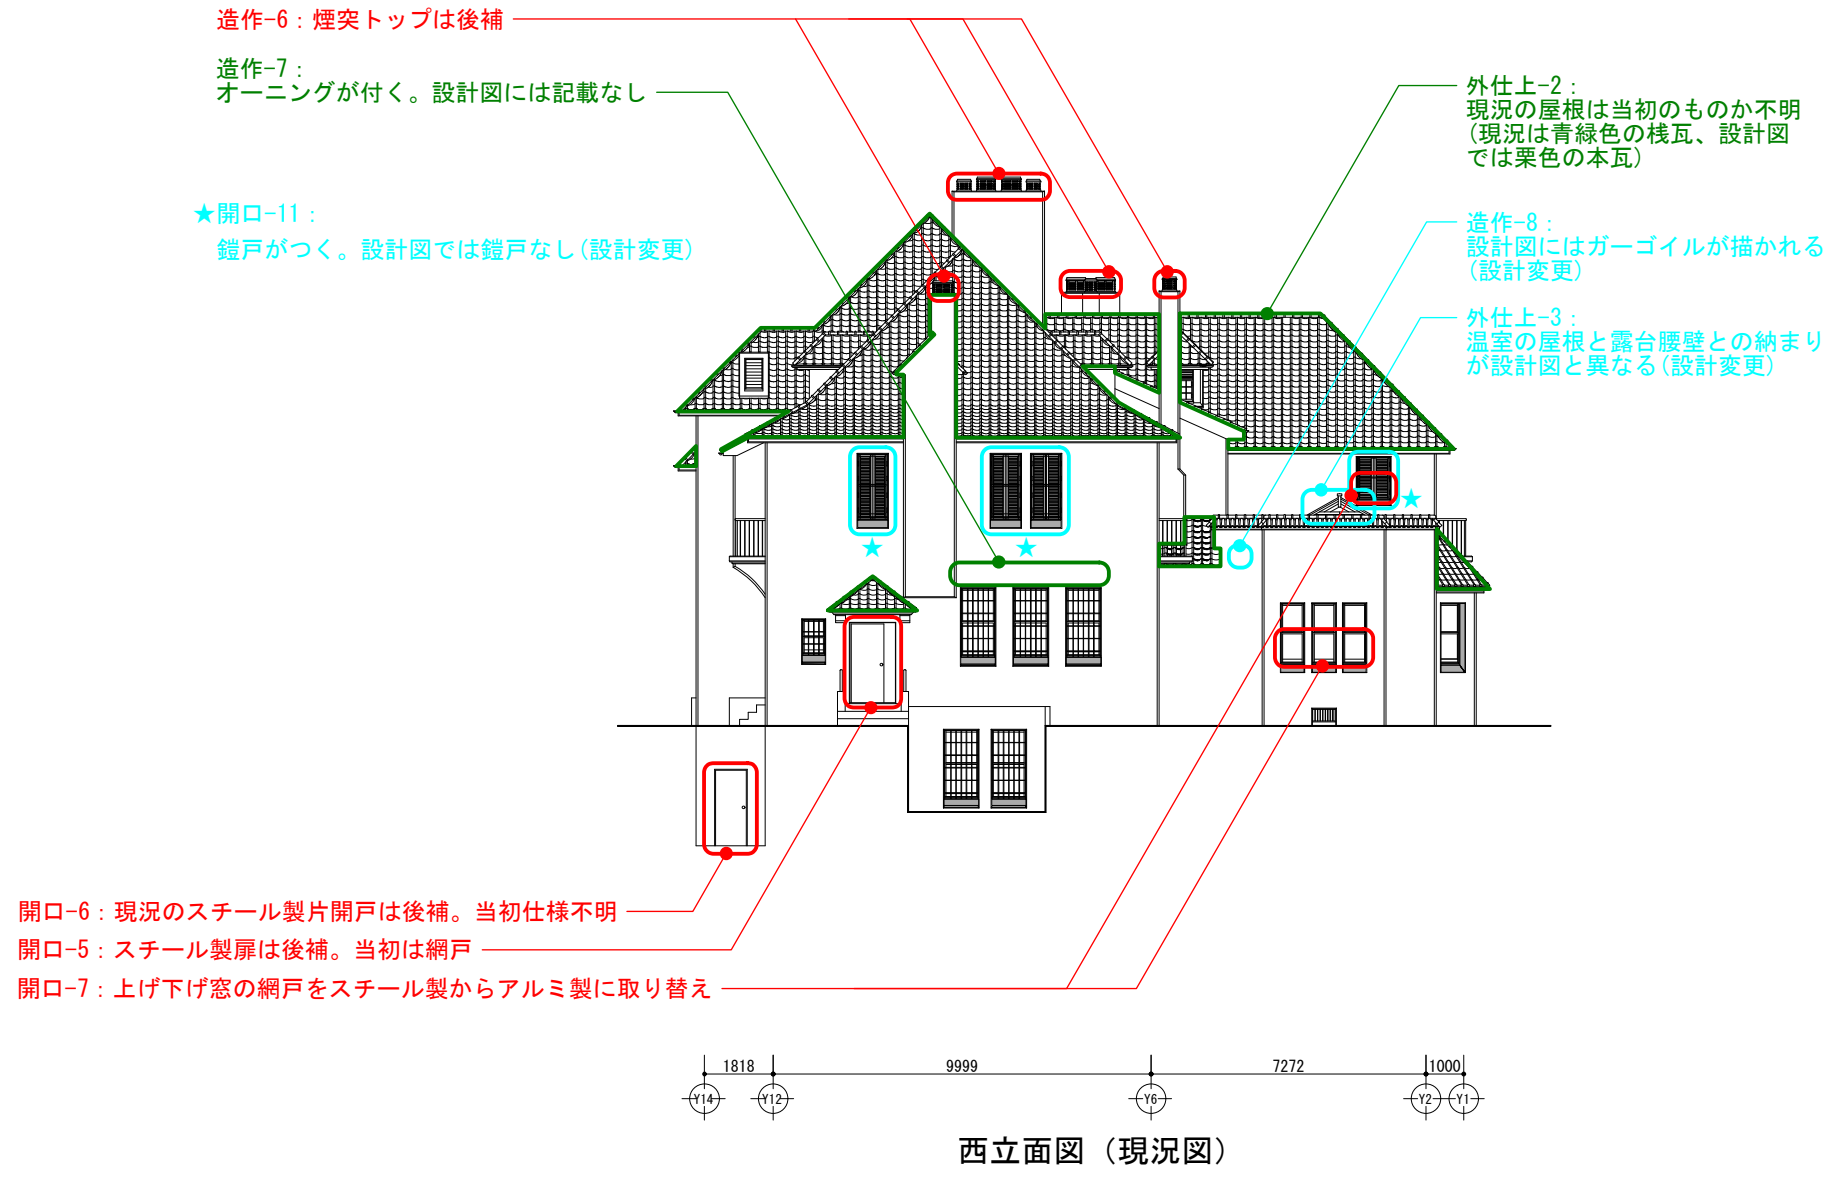
- ・外仕上-1: 現況の外壁仕上は後補。当初仕上の仕様不明
- ・開口-1: 開口位置、形状は概ね設計図の通りで、当初の姿から改変なし。一部の開口の高さが設計図と現況で異なる(設計変更)
- ・開口-2: 設計図と現況で、開口上部のアーチ形状が異なる箇所が多い(設計変更)
- ・開口-3: 建具は概ね統一された意匠で、設計図と概ね合致する(当初)
- ・開口-9: 網戸の網は、ほとんどが後補(SUS網)。当初は銅網
- ・格子-1: 1階の玄関廻り、サービス諸室の格子は設計図の通り(当初)

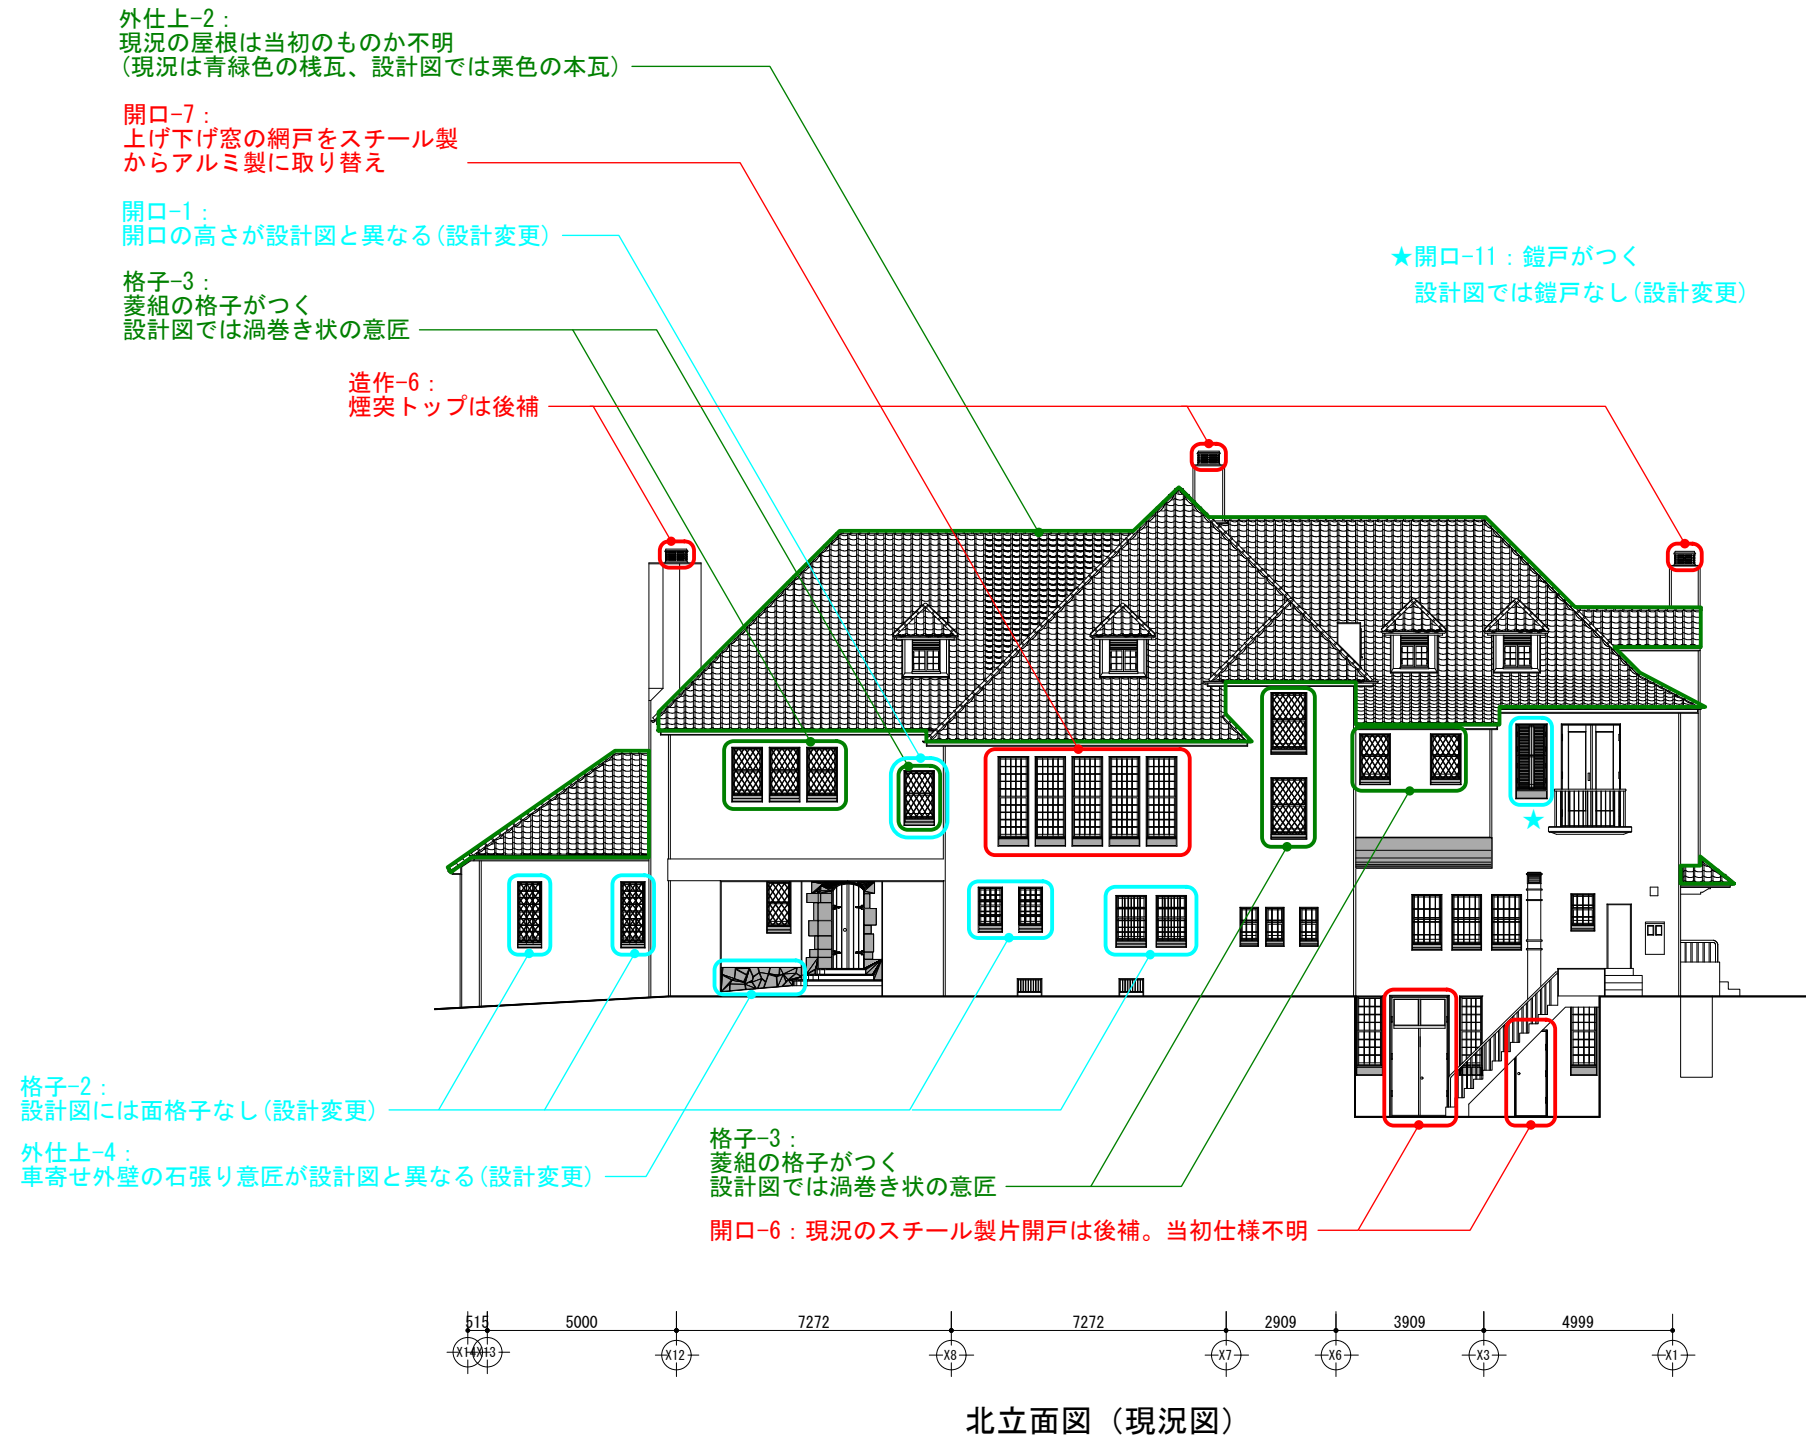
- 立面共通 ——
- ・外仕上-1 : 現況の外壁仕上は後補。当初仕上の仕様不明
 - ・開口-1 : 開口位置、形状は概ね設計図の通りで、当初の姿から改変なし。
一部の開口の高さが設計図と現況で異なる(設計変更)
 - ・開口-2 : 設計図と現況で、開口上部のアーチ形状が異なる箇所が多い(設計変更)
 - ・開口-3 : 建具は概ね統一された意匠で、設計図と概ね合致する(当初)
 - ・開口-9 : 網戸の網は、ほとんどが後補(SUS網)。当初は銅網
 - ・格子-1 : 1階の玄関廻り、サービス諸室の格子は設計図の通り(当初)
