明治記念大磯邸園 邸宅保存活用計画

[旧滄浪閣（伊藤博文邸跡・旧李王家別邸）]
[西園寺公望別邸跡・旧池田成彬邸]

令和4年3月
国土交通省関東地方整備局

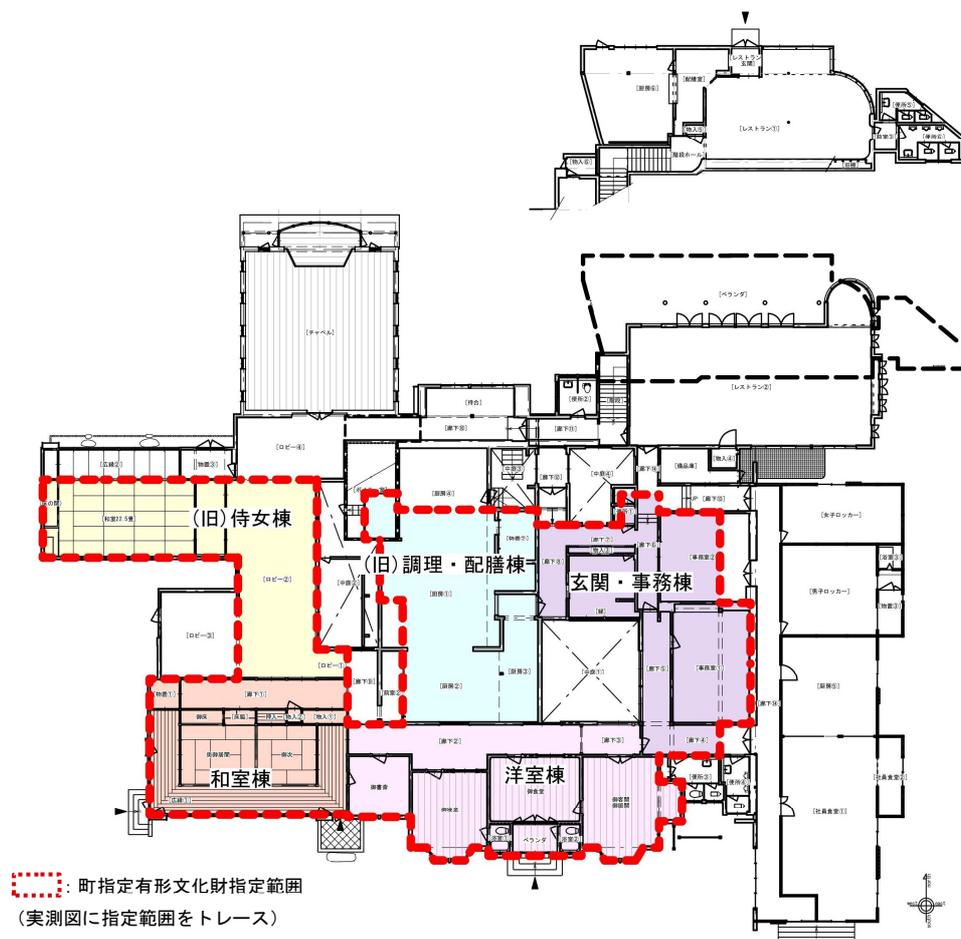
図4 旧李王家別邸 文化財指定範囲

大磯町有形文化財に指定されている旧李王家別邸の建物の範囲及び指定理由は以下のとおりである。

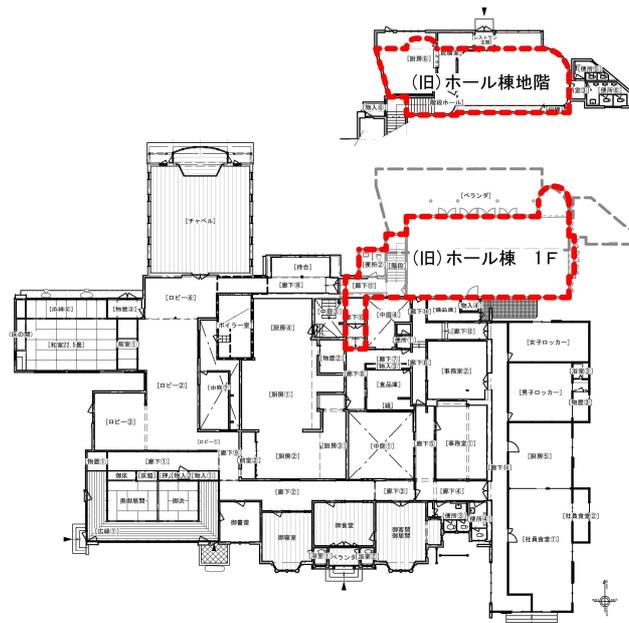
図 5 (旧)ホール棟 文化財指定範囲

大磯町有形文化財に指定されている(旧)ホール棟の建物の範囲及び指定理由は以下のとおりである。

---: 町指定有形文化財指定範囲
(実測図に指定範囲をトレース)

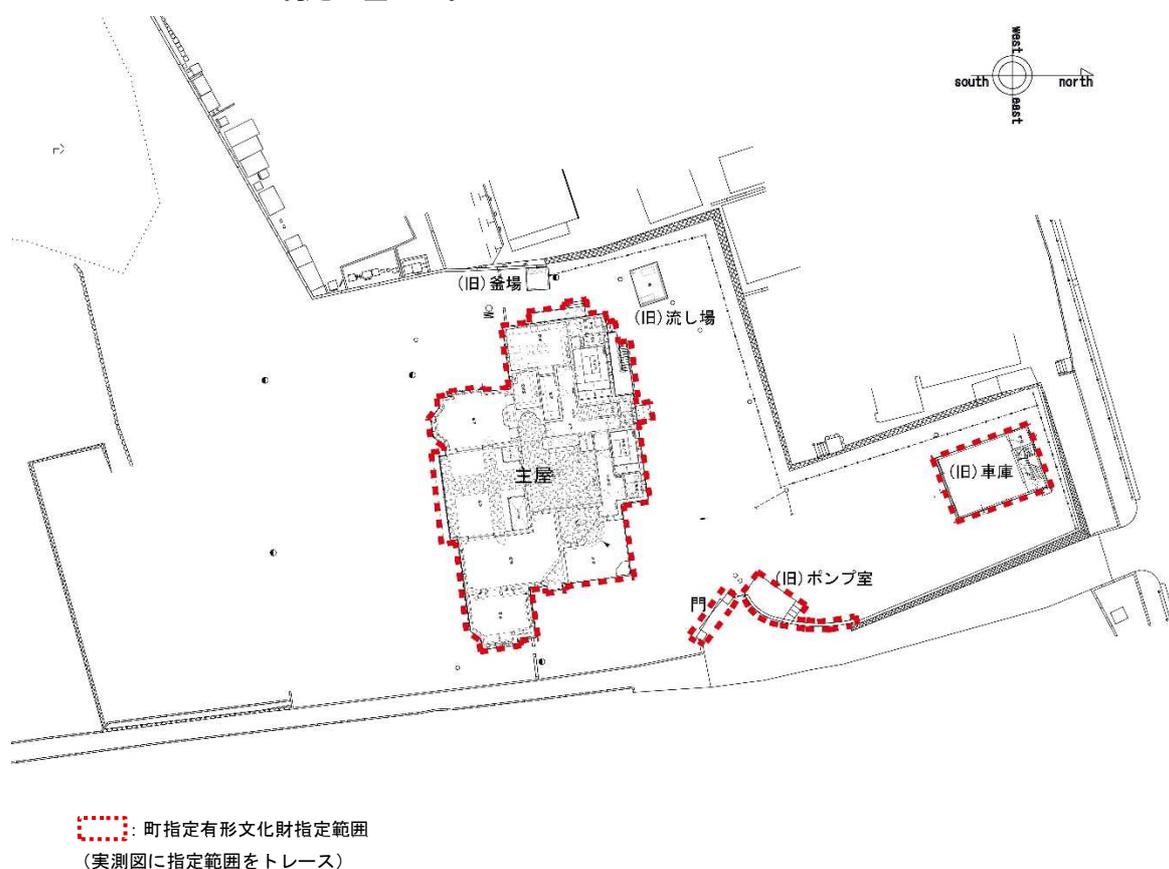
図6 西園寺公望別邸跡・旧池田成彬邸 文化財指定範囲

大磯町有形文化財に指定されている西園寺公望別邸跡・旧池田成彬邸の建物の範囲及び指定理由は以下のとおりである。

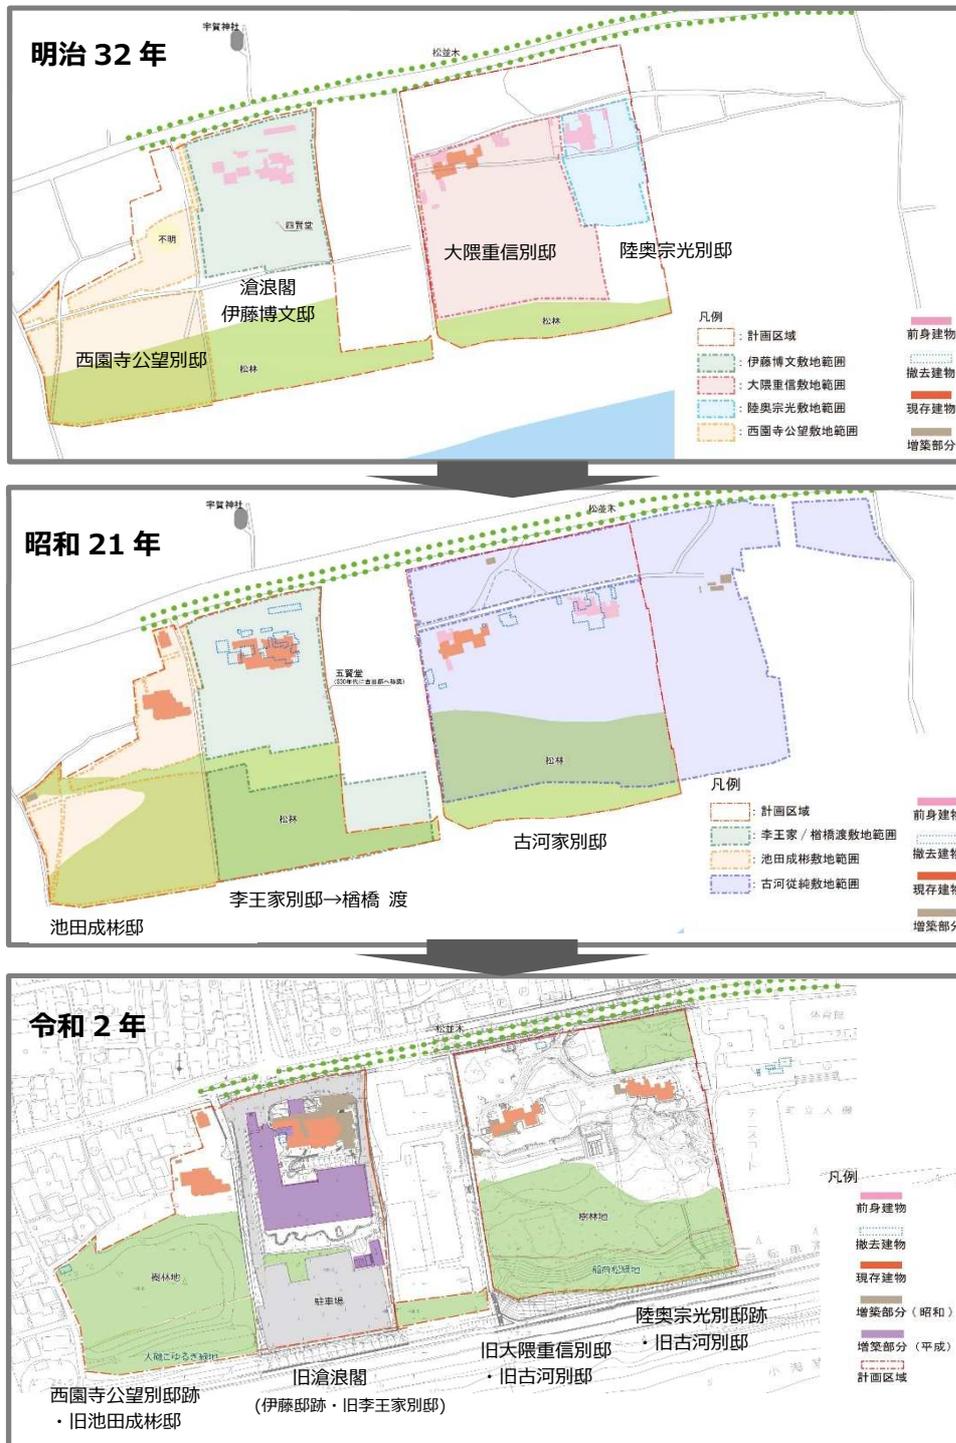
図 7 敷地の変遷 (公図及び地図を基に作成)

伊藤博文らが明治期に取得した敷地は、当時の道と共に本邸園内に現存している。
 所有の変遷により、旧大隈別邸以外の邸宅は、建替えられているものの、現存する邸宅は、
 いずれも明治期とほぼ同じ位置に建てられている。

※明治期は、伊藤博文等の4人の先人の邸宅が立地する明治32年とし、昭和期は、民間事業者に所有が移る前の昭和21年とした。

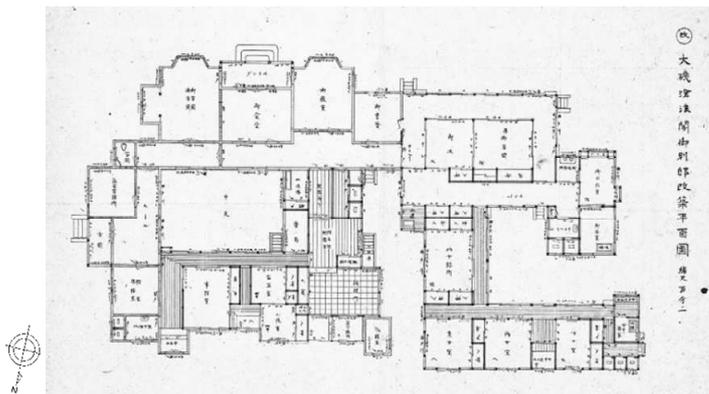
図9 大磯滄浪閣御別邸改築平面図
(東京都立中央図書館特別文庫蔵)

李王家別邸の改築平面図(図)によれば、南側の洋室棟と和室棟を中心に洋室棟の北側には中庭を挟んで玄関・事務室棟と調理・配膳棟が続き、和室棟には棟続きで侍女棟が配置されていた。部屋名から、玄関棟の東側部分と洋室棟の御客間・御居間はパブリックな空間として、洋室棟のその他の部屋と和室棟はプライベートな空間として使用されてい

たものと推定する。南側に主人の部屋、北側に事務、侍女の部屋を配している。表（客間等）と奥（寝室等）と裏（事務や侍女室）を明確に区分し、裏の空間が大きい。玄関のある東側に事務室棟、西側に侍女棟が配され、其々に通用口が設けられていた。

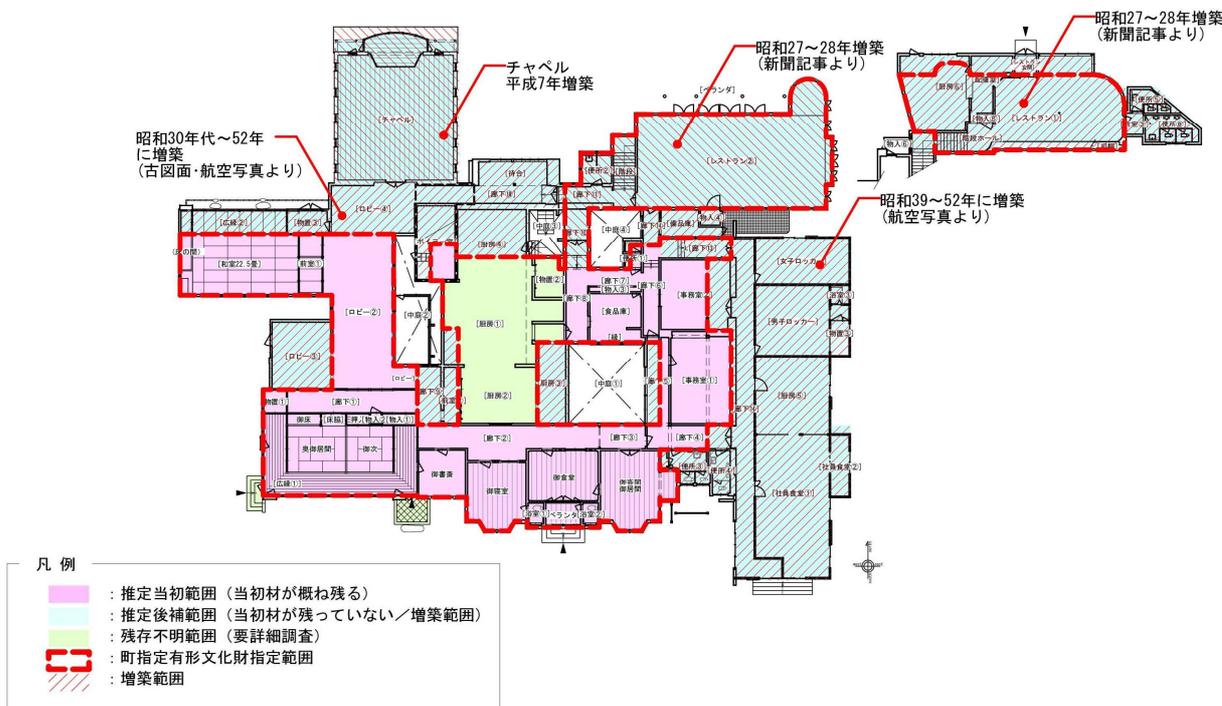
図 16 旧滄浪閣（伊藤博文邸跡・旧李王家別邸）の残存状況

旧李王家別邸は、当初は別荘建築だった建物を、戦後より旅館の用途として使用されてきた経緯があることから、規模、間取り共に後の改変が非常に多い。南側の一部を除き、当初建物範囲の周囲は大きく増築されると共に、当初間仕切壁や内装は改変され、当初の規模や間取りなどは失われている状態である。唯一南側主要室のみは、当初の規模や間取り、内外装がよく残っている。南側主要室以外の範囲においては、内外装の改変は多いものの、床下、小屋裏の隠蔽部に当初基礎、軸組、小屋組の部材や痕跡が残っており、古図面とほぼ合致する当初規模間取りが確認される。内外仕上や造作においては、後補仕上下層に当初仕上や造作、痕跡が部分的に残っている状態である。劣化状況としては、部分的な軸組腐朽、小屋組材の炭化(過去の火災による)、数か所の漏水などが生じている状態である。

(旧)ホール棟は、当初より飲食の用途として使用されており、特に地下1階の後の改変が非常に多い。1階の一部を除き、当初建物範囲の周囲は大きく増築されると共に、当初間仕切壁や内装は改変され、当初の規模や間取りなどは失われている状態である。唯一1階[レストラン②]は、当初の規模や間取り、内外装がよく残っている。地下1階は、内外装の改変は多いものの、床下、小屋裏などの隠蔽部に当初基礎、軸組、小屋組の部材や痕跡が残っており、古図面とほぼ合致する当初規模間取りが確認される。内外仕上や造作においては、後補仕上下層に当初仕上や造作、痕跡が部分的に残っている状態にある。劣化状況としては、部分的な軸組腐朽が生じている状態である。

当初材や当初痕跡、劣化状況は、旧李王家別邸、(旧)ホール棟共に改変が多いため、部分的な確認しかできていない。工事中に実施する解体調査(痕跡・工法・劣化)により、各状況を明らかにし、復原仕様や文化財に配慮した修理、補強仕様等を設定する必要がある。

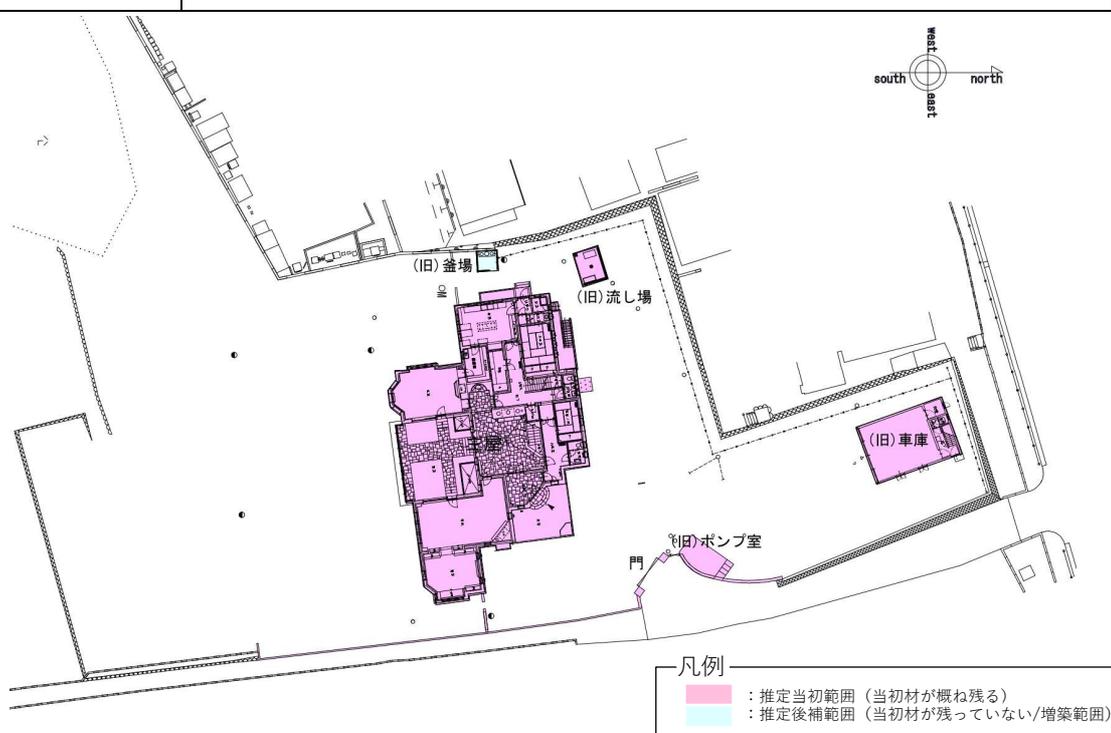
図 17 西園寺別邸跡・旧池田邸の残存状況

主屋、(旧)車庫、(旧)ポンプ室は、同時期に建設された建物であり、全ての建物において改変が少なく、残存状況は極めて良好である。規模、間取りは当初のままを維持しており、改変内容は仕上や建具、設備機器等が部分的に変更されている程度である。古図面とも、ほぼ合致するが、仕上については後補仕上が当初仕上に上塗りされている箇所があり、当初仕様が不明確な部分もある。劣化状況としては、躯体のクラックや鉄筋爆裂、仕上材の剥落、数か所の漏水などにより仕上材の腐朽や汚損が生じている状態である。

当初材や当初痕跡、劣化状況は、各棟共に部分解体による確認はしていないため、工事中に実施する解体調査(痕跡・工法・劣化)により、各状況を明らかにし、復原仕様や文化財に配慮した修理、補強仕様等を設定する必要がある。

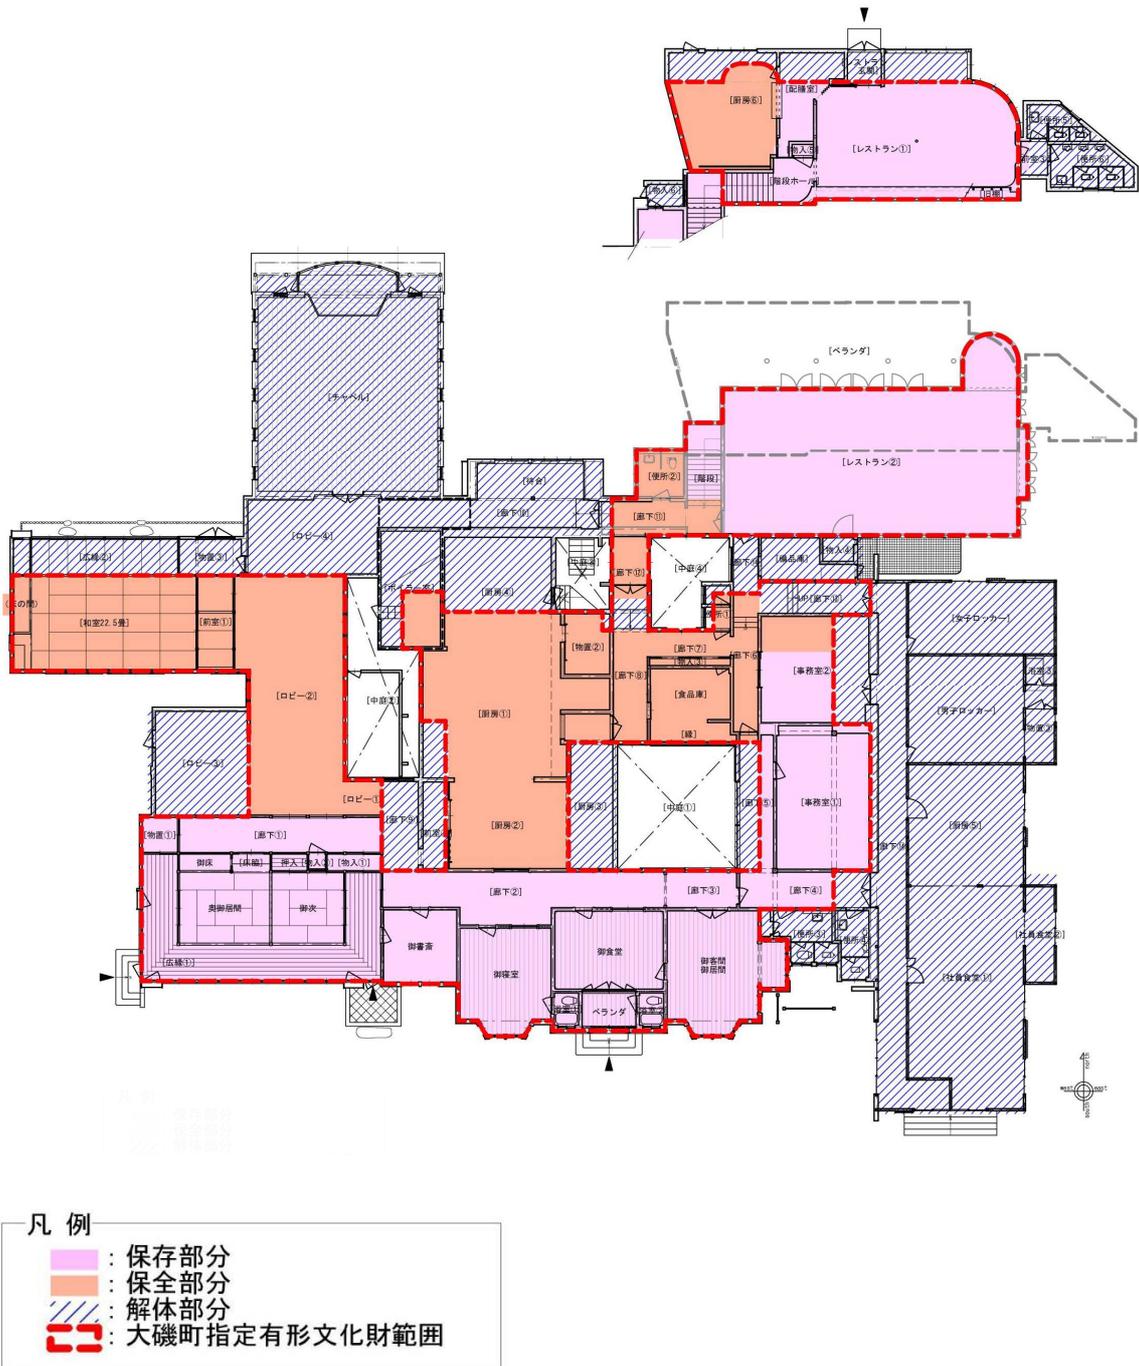
図 19 旧滄浪閣（伊藤博文邸跡・旧李王家別邸）部分の設定（平面）

(旧)ホール棟は、当初材が良く残る1階[レストラン②]、階段、内外装復原予定範囲の地下1階[レストラン①]は保存部分とし、改造が多く当初内外装材の残存部位が少ない(小屋組み等が構造材は残る)範囲を今後活用のために内装を変更することを前提に保全部分とする。

上記以外の後補増築範囲は、撤去する。

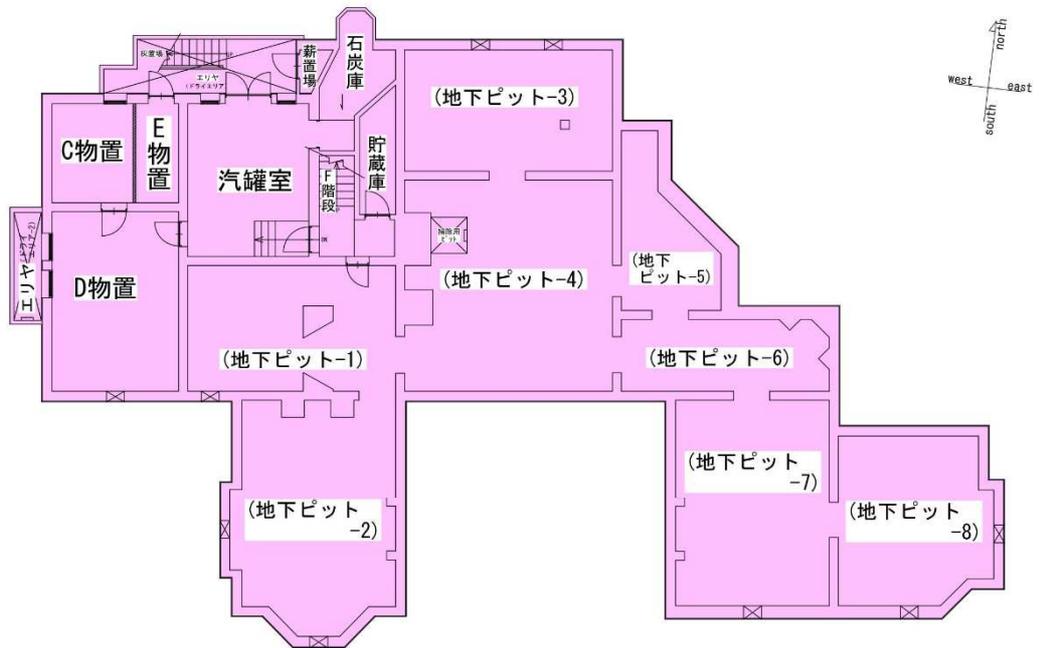
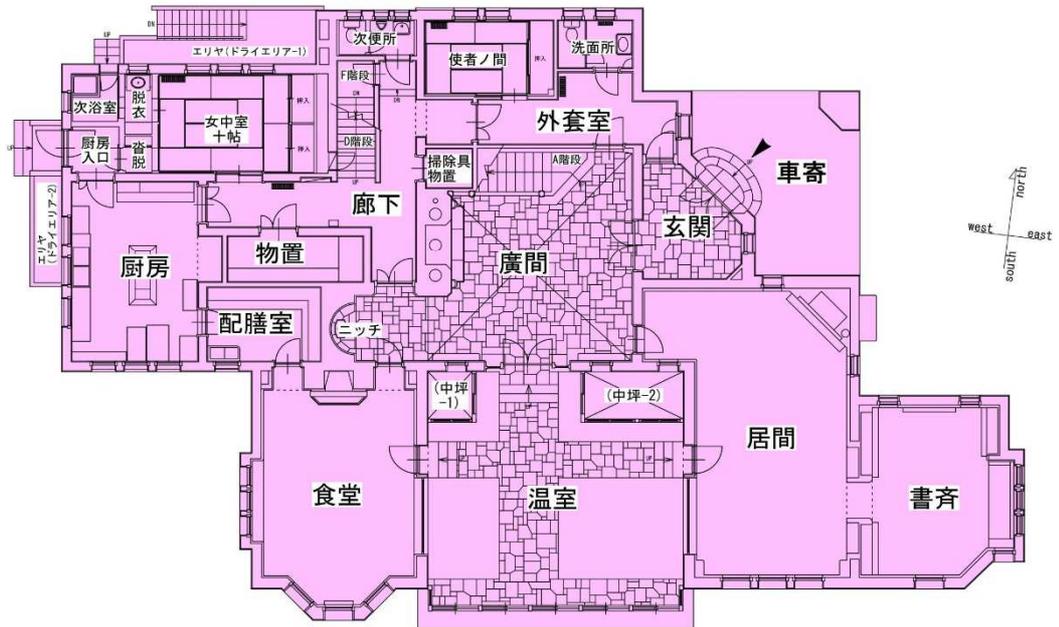
図 21 西園寺公望別邸跡・旧池田成彬邸部分の設定 (主屋 平面-1)

主屋は、改変が少なく保存状況は極めて高い。本計画では一部の部屋において、活用のために当初間仕切壁や仕上などを撤去或いは隠蔽せざるを得ない部位が生じる。改変にあたっては可逆的な手法を採用することを前提とし、旧材を撤去する場合は将来的に旧状に復せるように調査、記録の上、解体保管する。旧材を隠蔽する場合は、その材を原則傷めない手法で残置する。また、主要躯体の旧状を大きく失う撤去は行わない。以上の対応を前提とすることで、工事後も部分の価値を大きく減じないと考え、そのような部屋は保存部分として考える。活用のために撤去せざるを得ない現状部位については、部位基準を個別に設定することとする。

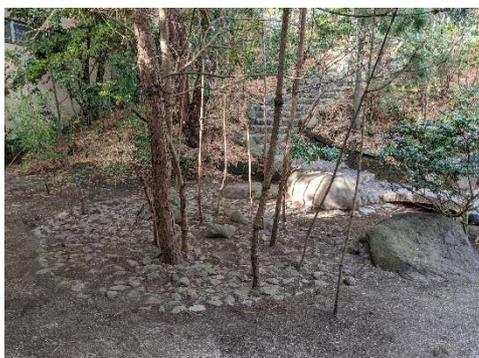
南側階段と空池
(風化状況から近代にさかのぼるものと推定)

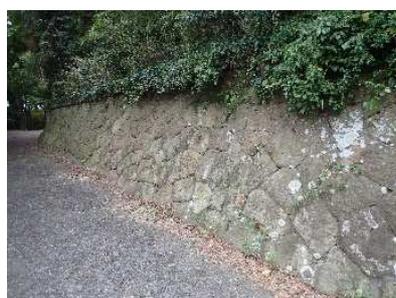
入口付近の擁壁
(高麗山で産出された石を使った擁壁である可能性があるが、詳細は不明)

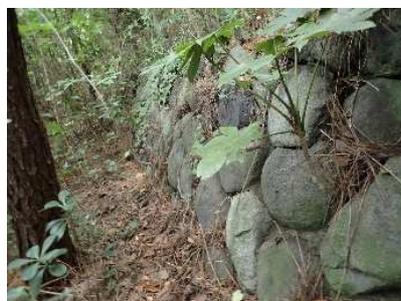
庭と樹林の境にある石積
(庭と樹林の間には西園寺別邸時代に道が通っていたものの、詳細は不明)

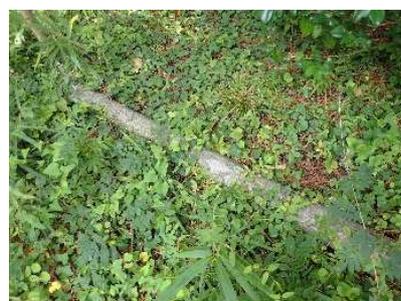
コンクリート照明柱
(劣化や意匠性から池田邸の時代に利用されていたものと推定)

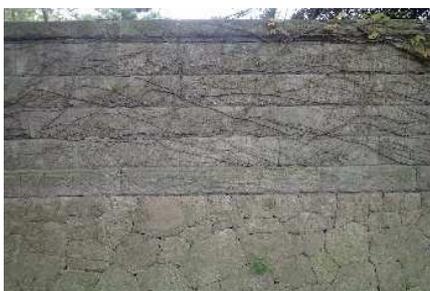
外周の石積擁壁
 (二段に分かれており、下部擁壁は西園寺別邸跡と同様。上部の伊豆青石は古河家時代からのものと推定されるが、詳細は不明)

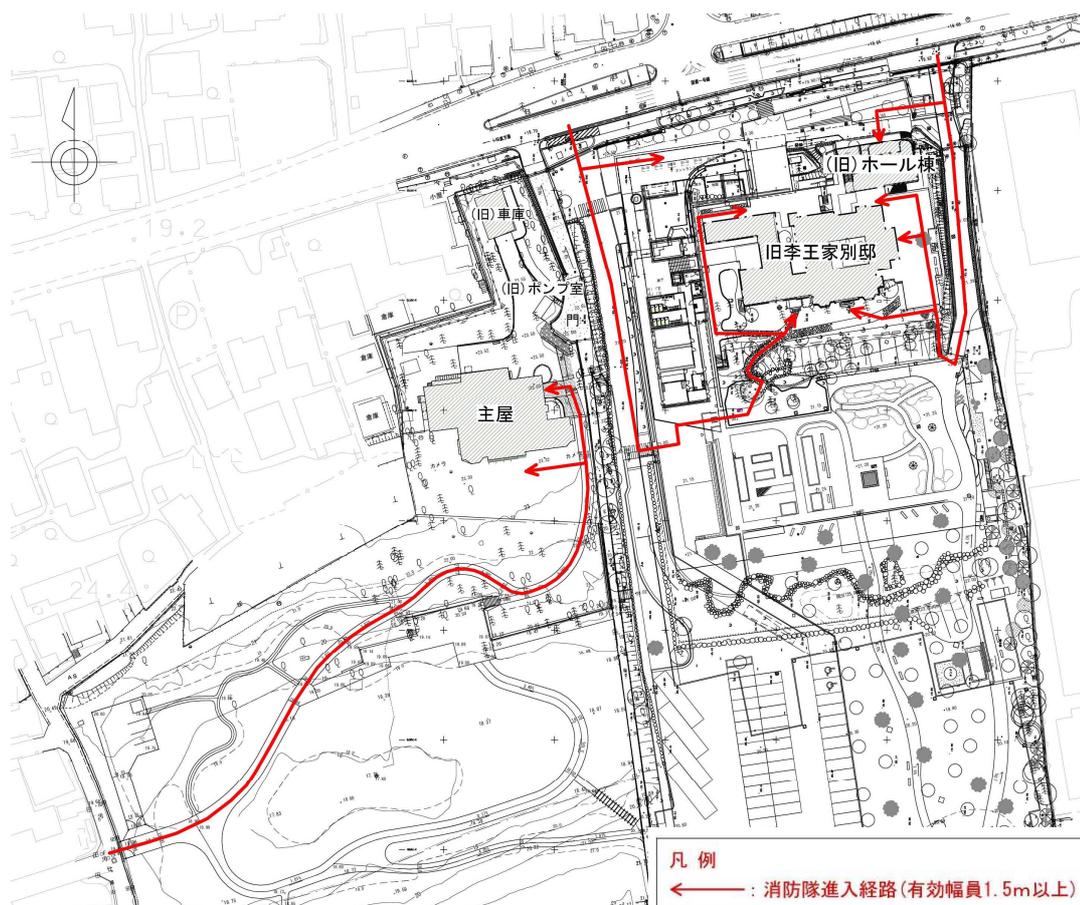
図 28 消防隊進入経路図

- ・ 庭園内には炎感知器、放水銃、ドレンチャー、放送設備を設置し、火災の早期覚知および延焼防止を図る。
- ・ 各邸宅内には自動火災報知設備、屋内消火栓、消火器、放送設備、火災通報装置を設置し、火災の早期覚知および迅速な初期消火、避難を図る。
- ・ 自動火災報知設備等、各防災設備の受信機をエントランス棟に集約する。
- ・ 旧李王家別邸、(旧)ホール棟、西園寺公望別邸跡主屋には各防災設備の副受信機を設ける。
- ・ ラスモルタル貫通部があると想定されるため、漏電火災警報設備を新設する。
- ・ 各建物への消防隊進入経路（有効幅員1.5m以上）を確保する。

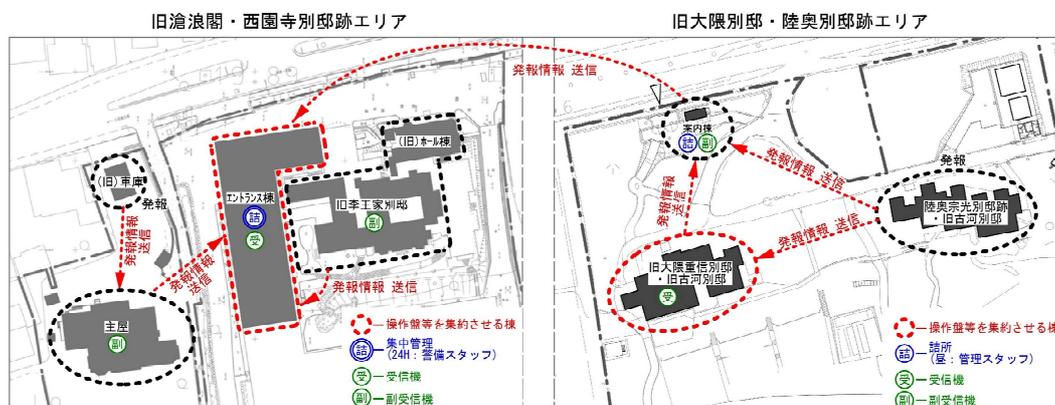
図29 防災・防犯管理体制概略図

- ・エントランス棟の警備室に警備スタッフが常駐し、各設備の受信機および表示盤による邸園全体（旧滄浪閣・西園寺別邸跡エリア及び旧大隈別邸・陸奥別邸跡エリア）の防災、防犯管理を行う。
- ・警備スタッフによる巡回も随時行う。
- ・火災発生時、あるいは機械警備が発動した際は、エントランス棟にて受報内容を確認の上現地向かい、状況の確認、関係機関への通報、初期消火活動等の対応を行う。

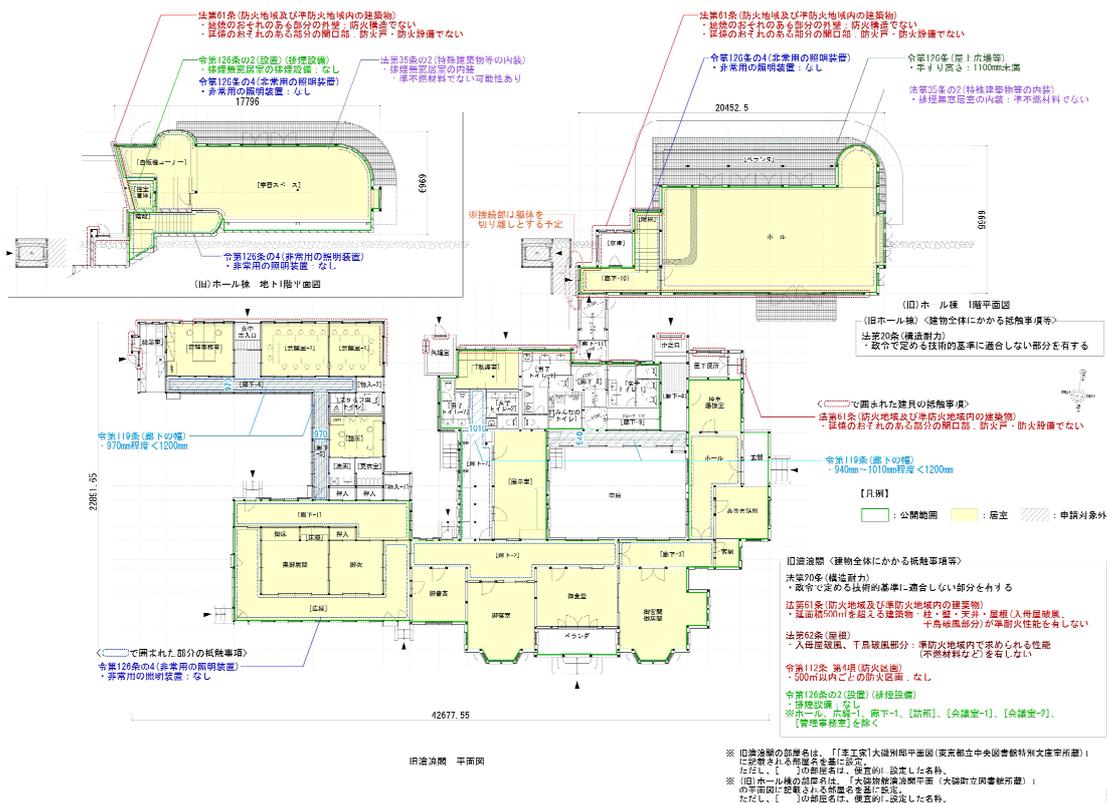
図 34 旧滄浪閣（伊藤博文邸跡・旧李王家別邸）平面図（建築基準法抵触部分）

これらの内容に適合させる場合、文化財としての価値を損なう懸念があることから、代替措置等で安全性の確保を行った上で、建築基準法第3条第1項第3号の規定による適用除外の申請を行うこととする。

建築基準法に抵触している部分は、下図の通り。

抵触内容													
抵触内容 と 本来必要だった 工事内容	延床面積が500㎡を超えるが、柱、壁、天井、屋根（入母屋、千鳥破風部分）が準耐火性能を有しない、延焼のおそれのある部分の開口部が防火設備でない。												
代替措置													
措置内容・目的	防火・消火・避難に関する規定であることから、出火防止、火災拡大防止、近隣への延焼防止、消防活動の円滑性、避難安全性の確保 これらを考慮した以下措置を講じる。 <ul style="list-style-type: none"> ・電気配線の改修 ・漏電遮断器 ・感震ブレーカー ・放火防止のための機械警備 ・消火器 ・自動火災報知設備 ・漏電火災報知設備 ・屋内消火栓 ・炎感知器 ・放水銃 ・ドレンチャー ・火災通報装置 ・消防隊が建物まで近接できる園路を確保 ・防火水槽 ・誘導標識 ・放送設備 ・2方向避難の確保 ・内部見学順路からの緊急時避難経路の確保 												
ソフト対策	・火気不使用 ・全館禁煙 ・避難経路上の戸を常時開放 ・多数利用者が予測される場合は警備スタッフの配置・入場の制限 ・従業員等への避難誘導の指導教育 ・避難時の適切な誘導												
結果としての効果	・歴史的、文化的価値を維持することができる。 ・代替措置により安全性の向上を図ることができる。												
③法第62条（屋根）													
<table border="1"> <tr><th colspan="2">抵触内容</th></tr> <tr> <td>抵触内容 と 本来必要だった 工事内容</td> <td>入母屋、千鳥破風部分が準防火地域内の屋根に求められる性能（不燃材料など）を有しない。</td> </tr> </table>	抵触内容		抵触内容 と 本来必要だった 工事内容	入母屋、千鳥破風部分が準防火地域内の屋根に求められる性能（不燃材料など）を有しない。									
抵触内容													
抵触内容 と 本来必要だった 工事内容	入母屋、千鳥破風部分が準防火地域内の屋根に求められる性能（不燃材料など）を有しない。

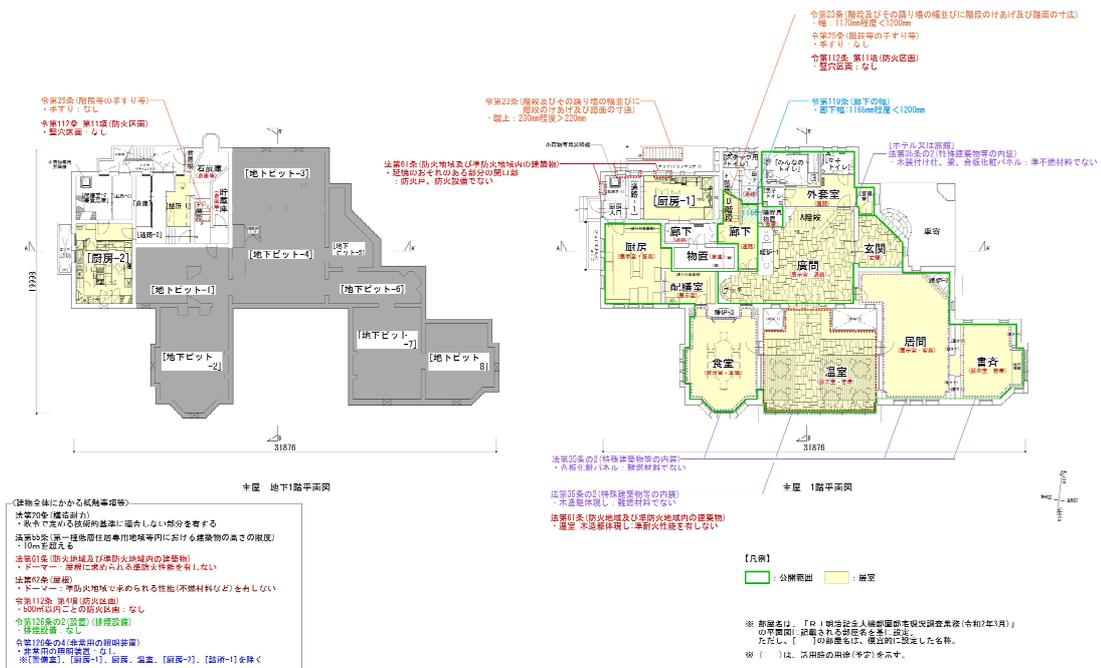
なお、主屋は、法第35条の2 特殊建築物等の内装・令119条 廊下の幅・令第126条の2 排煙設備 設置・令第112条第11項 防火区画（縦穴区画）・令第128の3の2 制限を受ける窓その他の開口部を有しない居室・令128条の4 制限を受けない特殊建築物等については代替措置として防災評定を取得し、避難安全性を確保した。

建築基準法に抵触している部分は、下図の通り。

代替措置	
措置内容・目的	防火・消火・避難に関する規定であることから、出火防止、火災拡大防止、近隣への延焼防止、消防活動の円滑性、避難安全性の確保 これらを考慮した以下措置を講じる。 <ul style="list-style-type: none"> ・電気配線の改修 ・漏電遮断器 ・感震ブレーカー ・厨房周りの不燃化 ・放火防止のための機械警備 ・消火器 ・自動火災報知設備 ・漏電火災報知設備 ・屋内消火栓 ・炎感知器 ・放水銃 ・ドレンチャー ・火災通報装置 ・消防隊が建物まで近接できる園路を確保 ・防火水槽 ・誘導灯 ・放送設備 ・階避難安全検証法に準じた検証 ・内部見学順路からの緊急時避難経路の確保
ソフト対策	<ul style="list-style-type: none"> ・火気使用箇所の限定 ・全館禁煙 ・多数利用者が予測される場合は警備スタッフの配置 ・入場の制限 ・従業員等への避難誘導の指導教育 ・避難時の適切な誘導
結果としての効果	<ul style="list-style-type: none"> ・歴史的、文化的価値を維持することができる。 ・代替措置により安全性の向上を図ることができる。
