明治四十三年
水害写真等

「境町沿革小誌」抜粹

七夕の大水（明治43年）の経緯

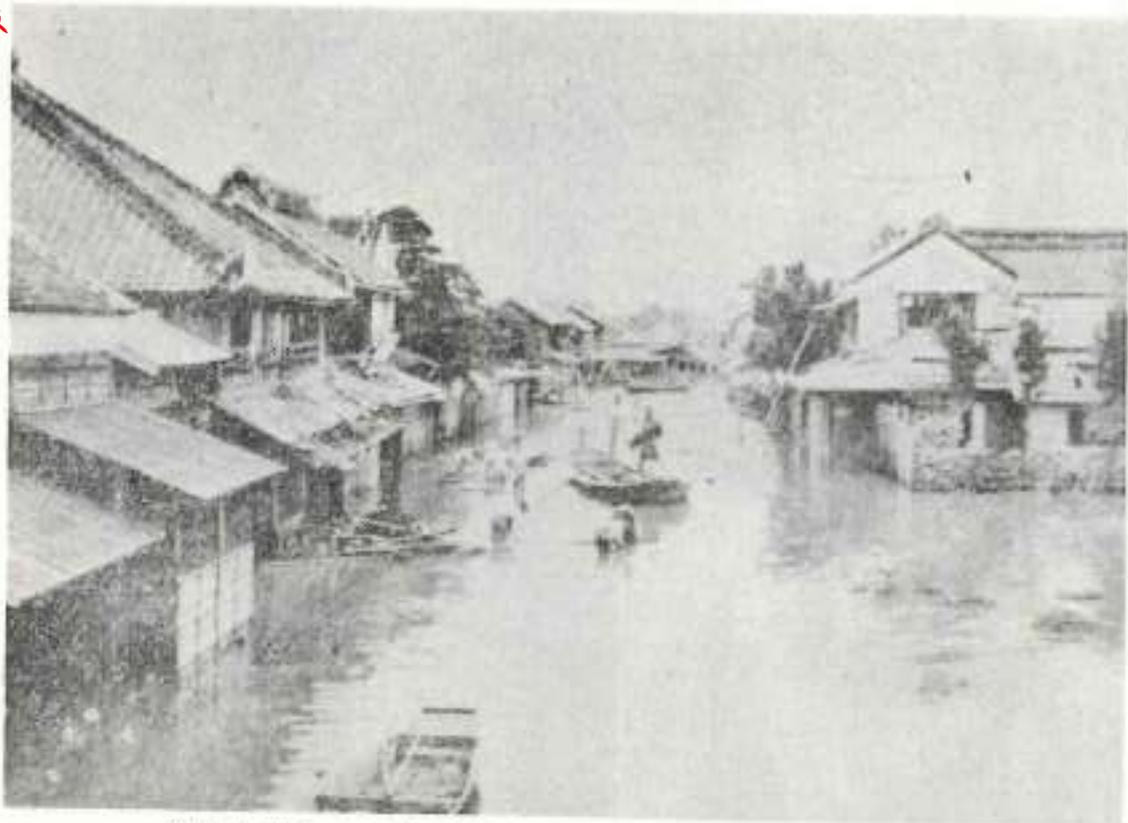
境町開門上より浸水市街を望む（中央の建物は浮流家屋なり）

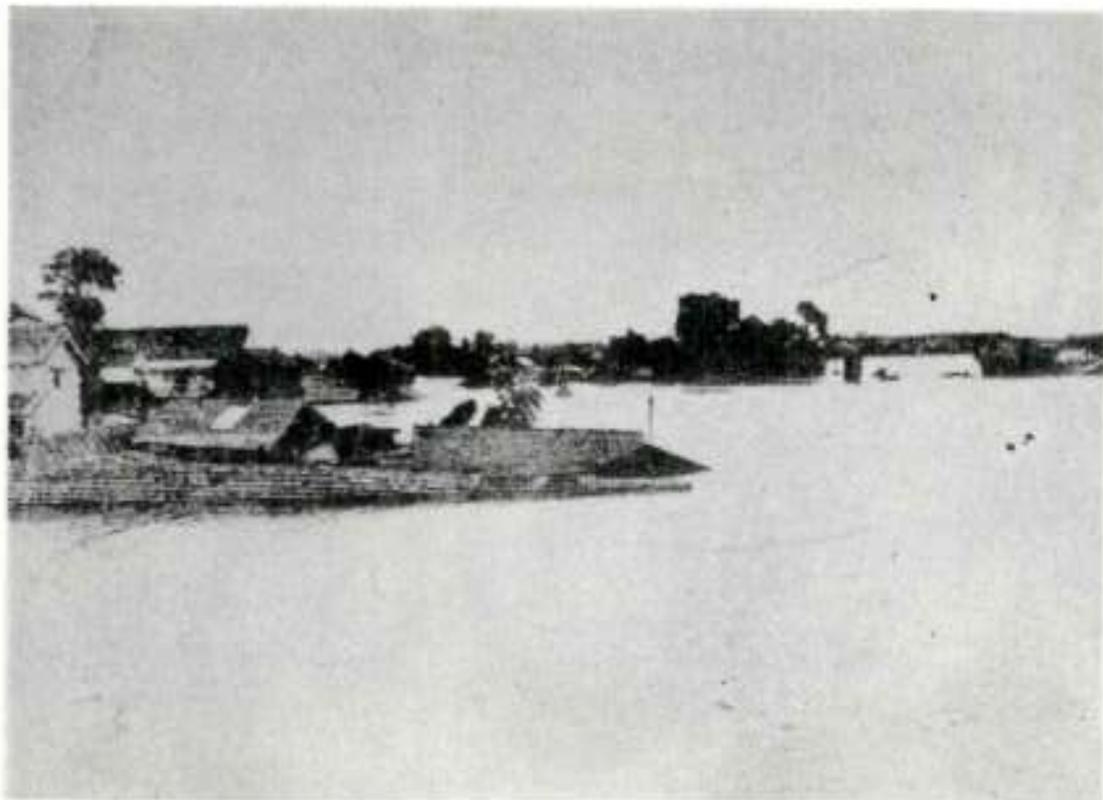
境町東裏町より北方家屋流失の惨状

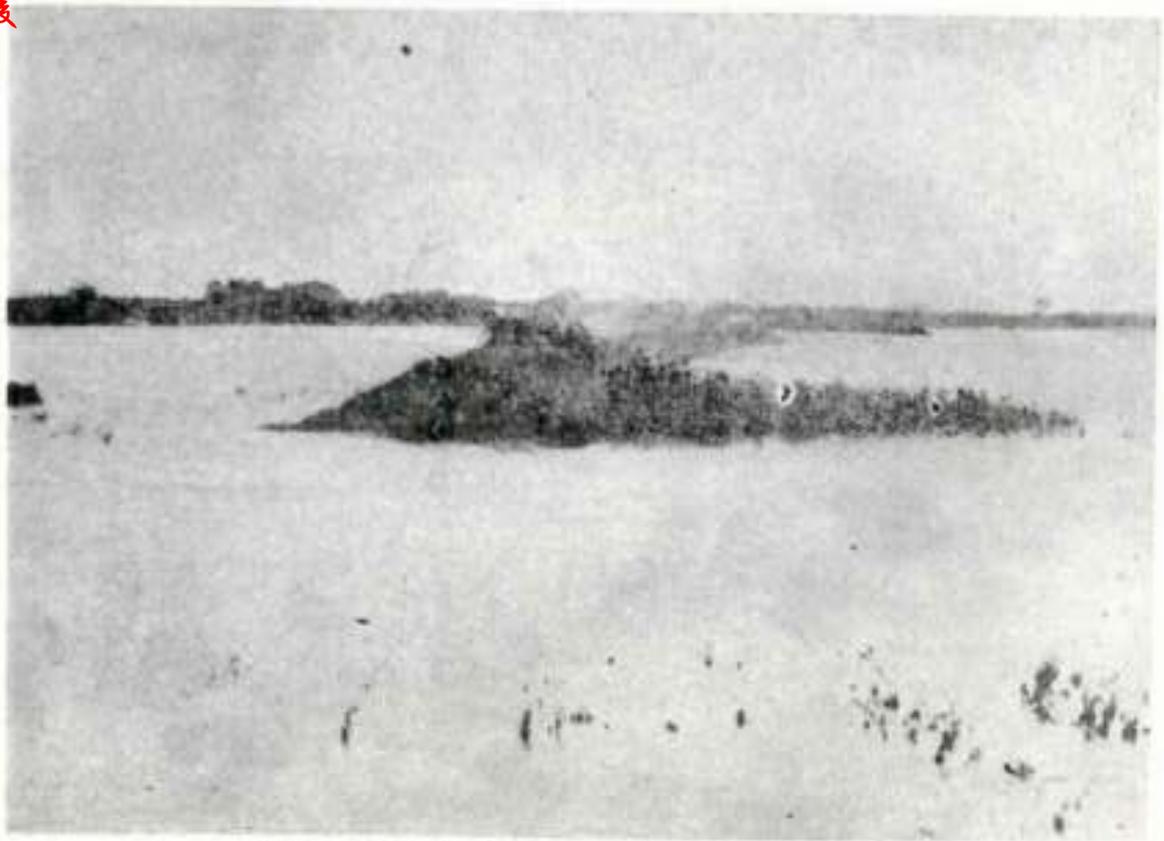
境町利根川下堤防破損箇所 の 光景
