## 4 . 事業を取り巻く社会状況

### ( 1 ) 線形不良及び狭小幅員区間

## (2) 周辺道路の交通状況

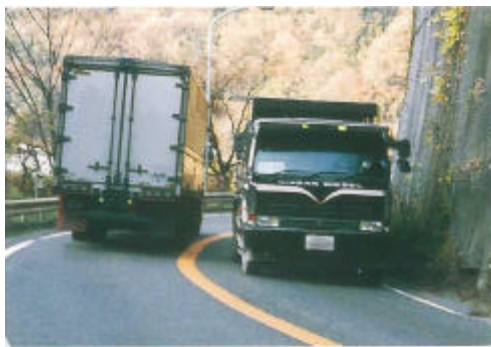
一般国道246号現道部分は、道路幅員が狭小のうえ、線形も悪いため大型車のすれ違い等交通に支障をきたしております。

供用前 大型車すれ違い状況

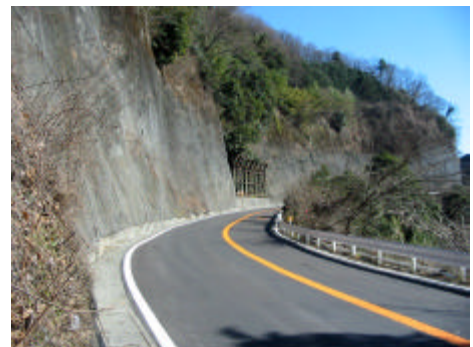
瀬戸地区 線形悪状況

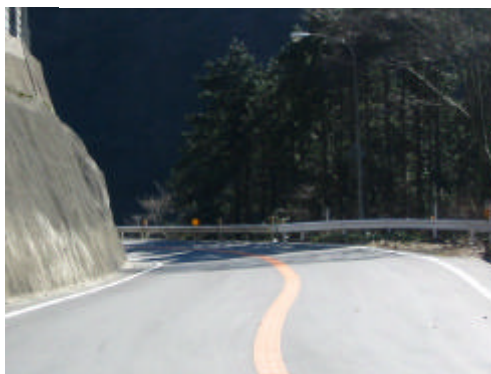
瀬戸地区 線形不良区間

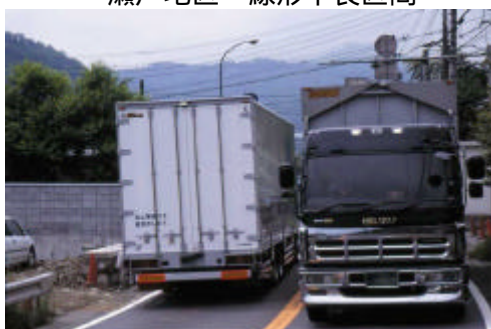
向原地区 大型車すれ違い状況

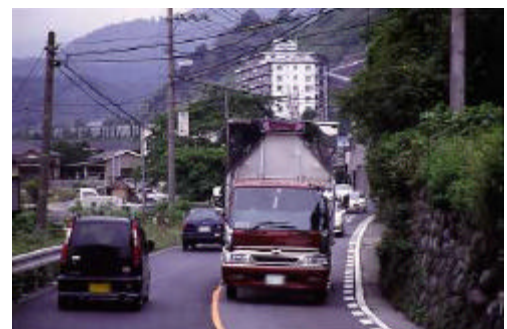
向原地区 幅員狭小状況

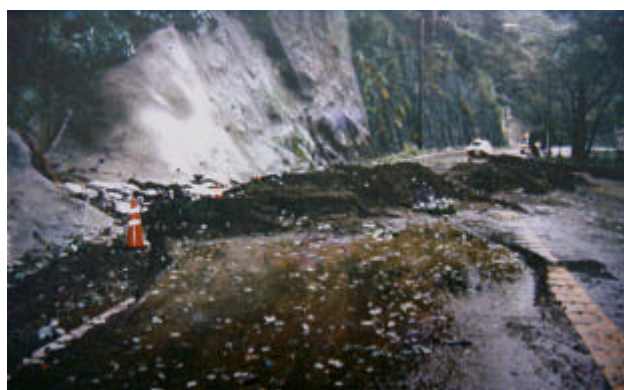
当該事業区間の現道には、異常気象時の通行規制区間（連続雨量 150 mm 以上の場合に通行止め：L = 2.6 km）があり、平成 10 年以降で 7 回通行規制を行い、そのうち 2 回は神奈川・静岡間が交通断絶状態となりましたが、平成 15 年 3 月の瀬戸地区暫定供用により、一般国道 246 号の主要幹線道路としての機能を確保しました。

通行規制区間における土砂崩落状況  
(H10.8.30)

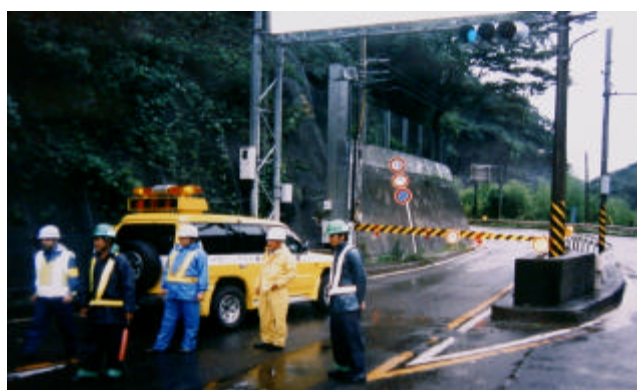
供用前の通行規制状況
