台風9号に伴う西湘バイパス被災状況について

記者発表資料

西湘バイパスにおける被災状況について 9月7日18時00分現在

路線名: 国道1号 西湘バイパス 5.000kp～6.000kp

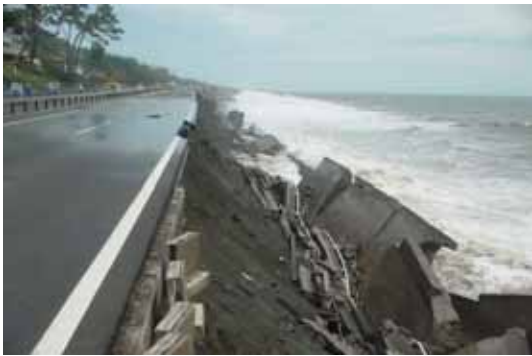
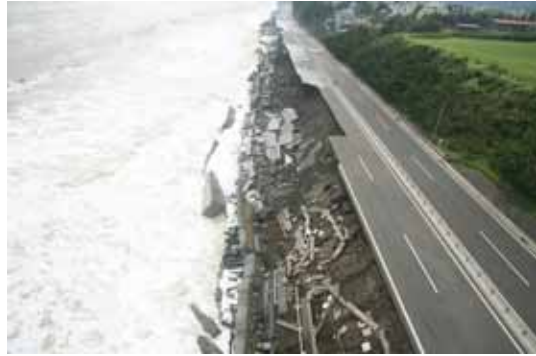
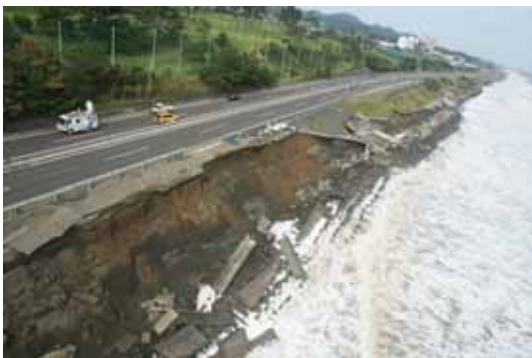
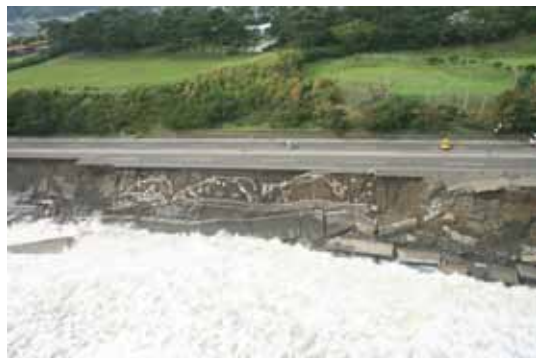
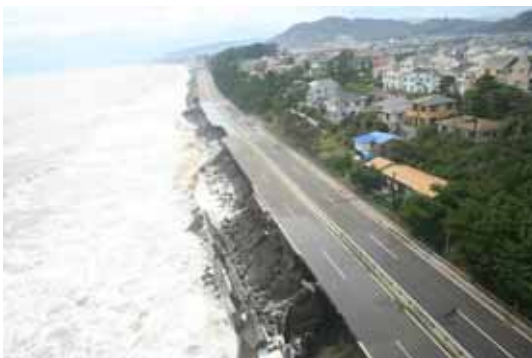
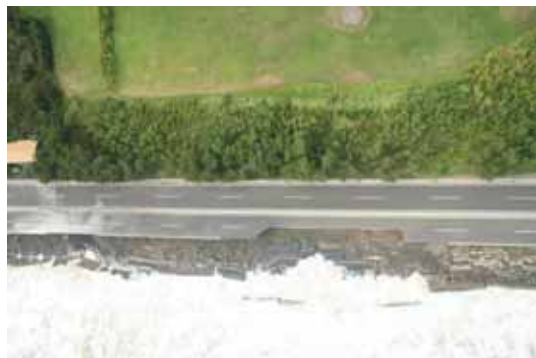
西湘バイパス 被災状況写真

被災延長 約1,000m

被災内容 ・重力式擁壁倒壊・流出 約1,000m

・路面崩落、壁高欄式ガードレール倒壊 (約1,000mの一部)

・照明灯倒壊 4基

調査結果: 海側擁壁が沈下し転倒(砂の吸い出しが原因と推測)

応急対策: 中央分離帯海側付近にシートパイルの打設により土砂移動防止
