台風9号に伴う西湘バイパスの対応状況について

【9月8日18時現在の復旧状況の報告】

西湘バイパスにおける被災状況について 9月8日18時00分現在

場 所:自)神奈川県中郡大磯町国府新宿地先
至)神奈川県中郡二宮町二宮地先
路線名:国道1号 西湘バイパス 5.000kp～6.000kp

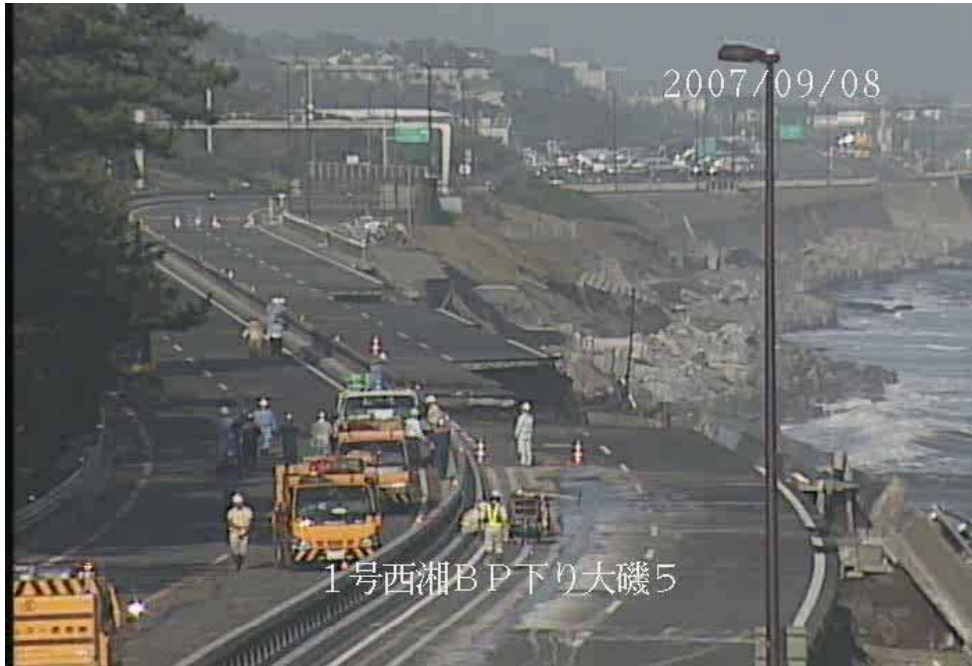
被災延長 約1,000m
被災内容 ・重力式擁壁倒壊・流出 約1,000m
・路面崩落、壁高欄式ガードレール倒壊 (約1,000mの一部)
・照明灯倒壊 4基

西湘二宮 I C から大磯西 I C 方面を望む (1 6 時 3 0 分撮影)

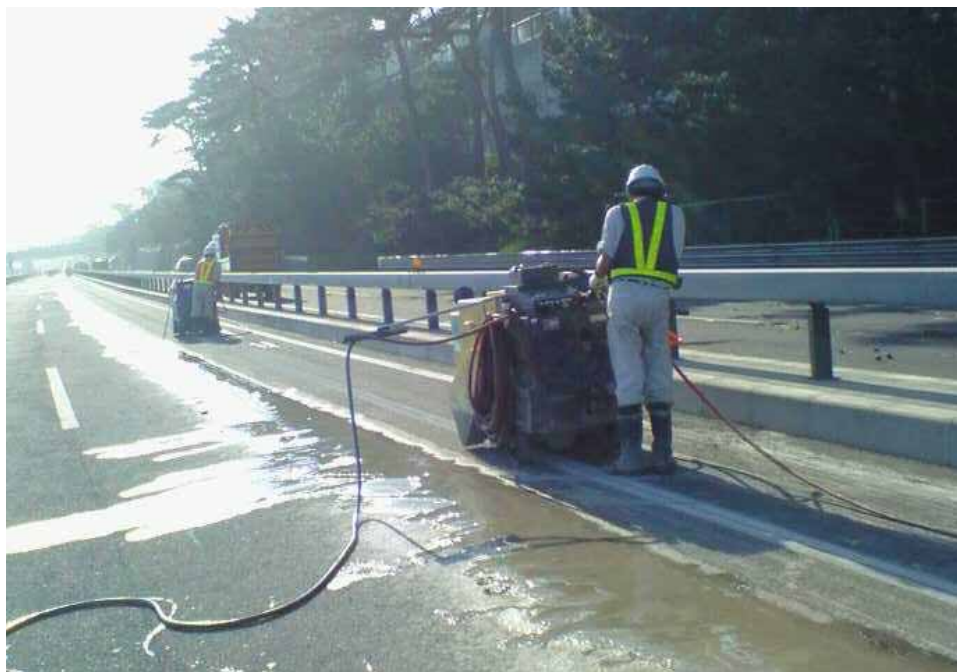
アスファルト舗装版の切断状況 (1 6 時 0 0 分撮影)

・土砂流出防止のためのシートパイル(鋼矢板)施工に向け、アスファルト舗装版の切断工および布堀工を行っています。
・被害の状況調査を行っています。
