横浜国道事務所

記者発表資料

**通行規制を行っている国道246号鮎沢橋は  
4月23日より応急対策を開始します**

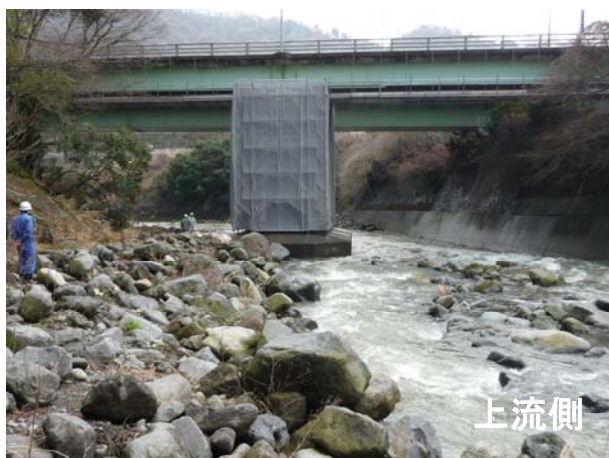
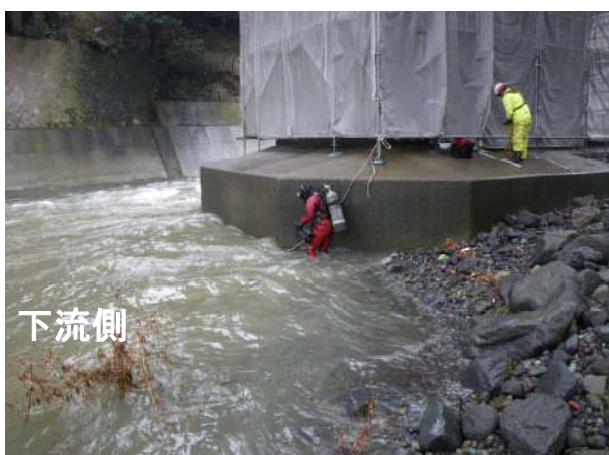
## 詳細な洗掘調査状況

- 専門家<sup>※2</sup>の意見を参考に橋脚の詳細な調査を行った結果、橋脚下部の洗掘により、橋脚直下に空隙が生じ橋脚の安定性が不足している可能性が高いことが判明しました。

- 対策工法として、洗掘に伴って生じた橋脚下部の空隙にコンクリートを充填し橋脚の安定性を確保するための補強工事を4月23日より開始いたします。
- 現在は通行を新鮎沢橋(下り線)に移行し対面通行としておりますが、5月末より、鮎沢橋(上り線)の通行が可能となり、通行規制前の通行形態に戻る見込みです。
