国道1号馬入交差点(神奈川県平塚市)の交通事故が大幅に減少。(工事完了後1年)

国土交通省関東地方整備局横浜国道事務所では、国道1号馬入交差点(神奈川県平塚市)での交通事故対策工事を実施し、平成21年9月末に完成しました。

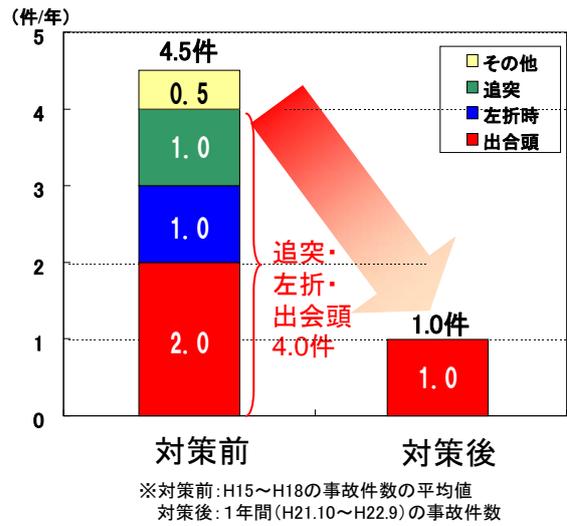
対策前後の事故件数

- 馬入交差点において、対策前は年間4.5件の事故が発生していました。対策後1年経過した時点で1件と大幅に交通事故が減少しています。

視認性の向上、及び左折レーン設置により、対策後に発生した事故が1件と大幅に減少

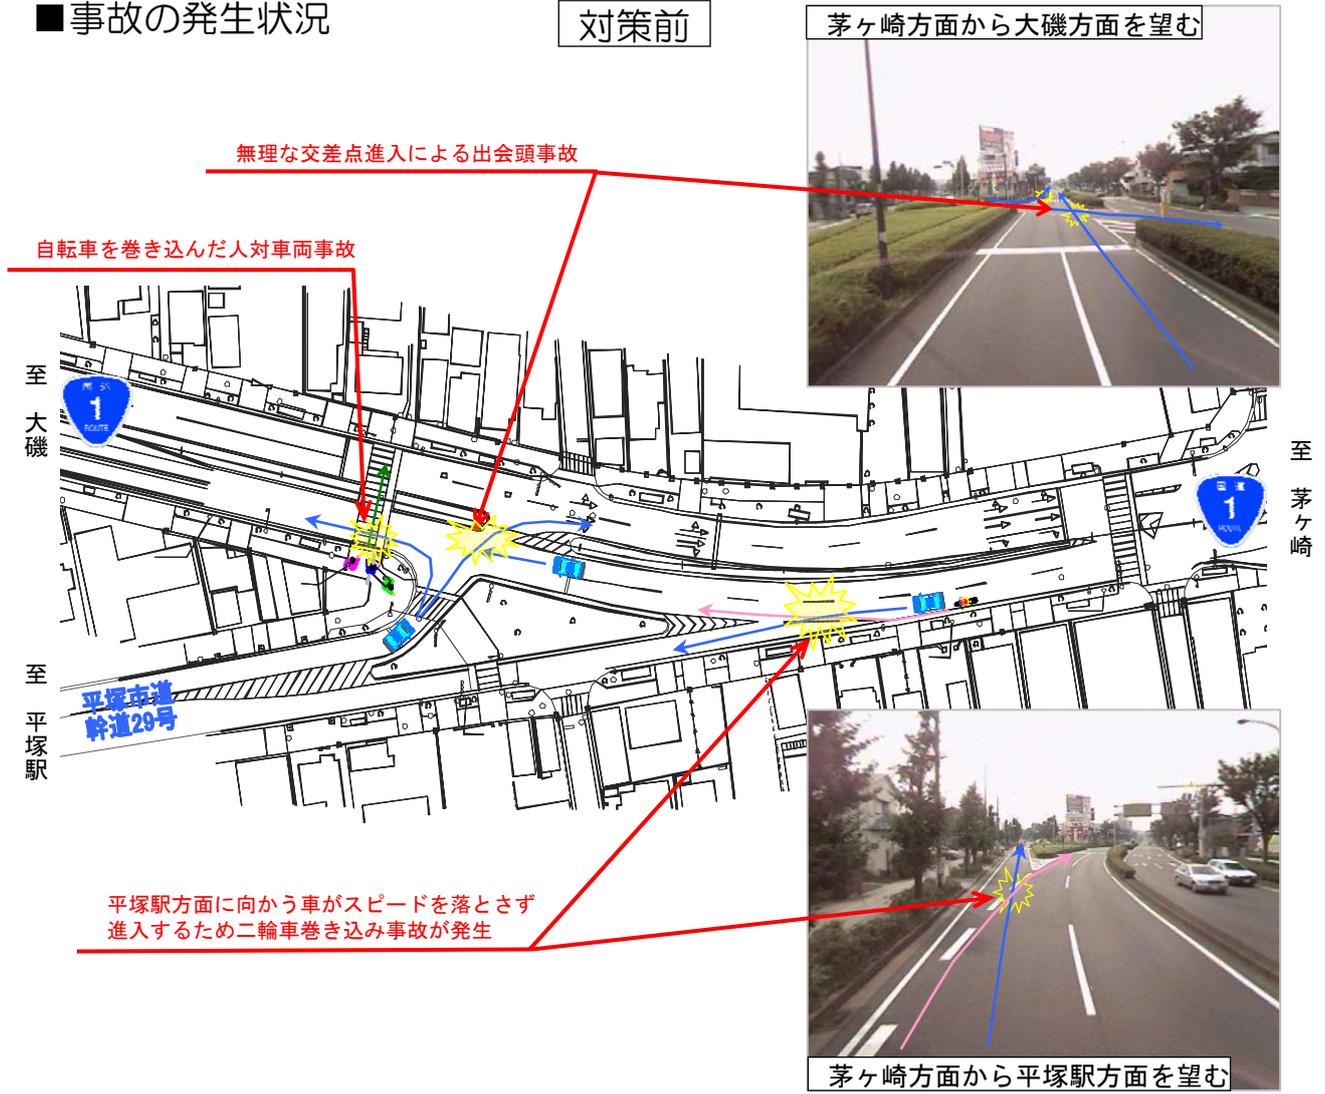
事故の発生状況

- 長いカーブの交差点で、左折車両と直進する二輪車との巻き込まれによる事故
- 無理な交差点への進入による出会い頭の事故

対策前

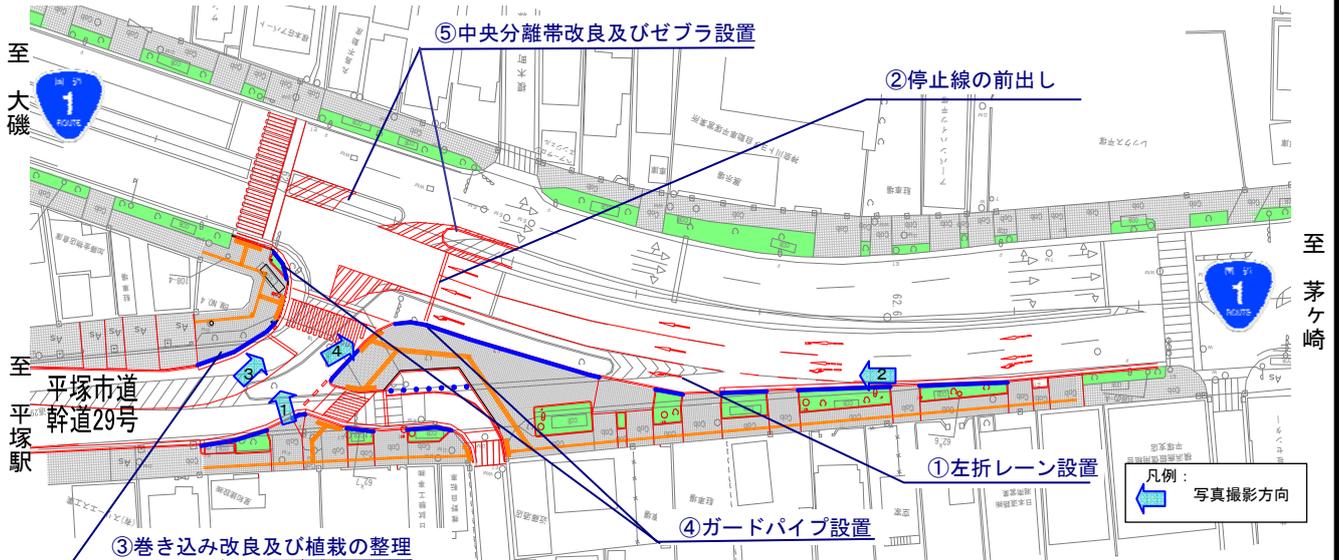
■ 対策の概要

対策後

【巻込事故対策：左折車を分離してわかりやすくしました】

①左折レーンの設置

【左折事故対策（国道1号）：左折車から二輪車や横断する自転車・歩行者を見えやすくしました】

②停止線を交差点に近づける（前出し）

【左折事故対策（平塚市道）：左折車から二輪車や横断する自転車・歩行者を見えやすくしました】

③巻き込み改良及び植栽の整理

④ガードパイプの設置

【出会い頭事故対策：平塚市道からの右折車が直角に進入できるようにしました】

⑤中央分離帯改良及びゼブラ設置

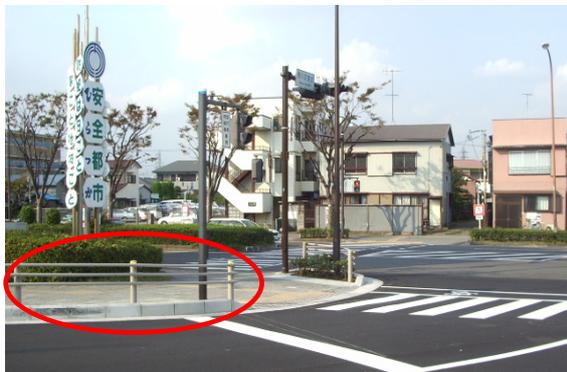
左折事故対策箇所（写真1）
対策③：巻き込み改良、植栽の整理
対策④：ガードパイプ設置

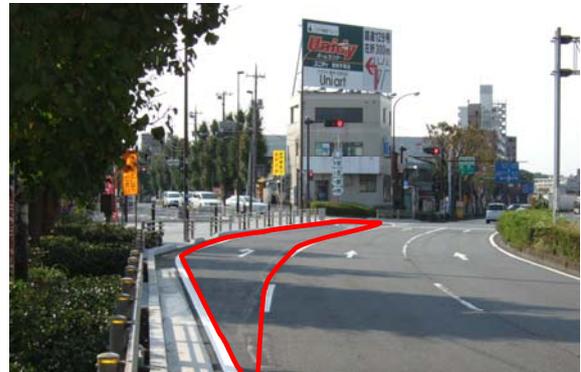
巻き込み事故対策箇所（写真2）
対策①：左折レーン設置

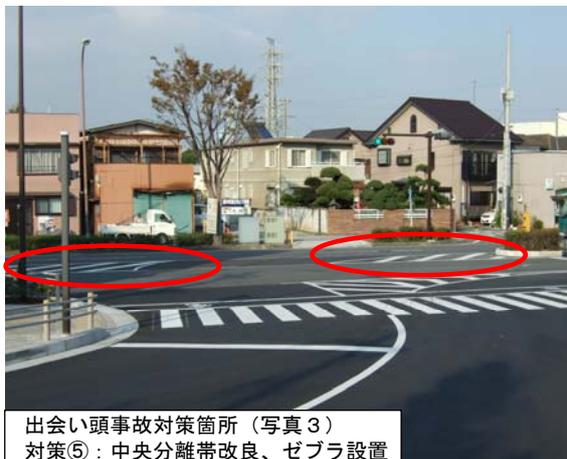
出会い頭事故対策箇所（写真3）
対策⑤：中央分離帯改良、ゼブラ設置

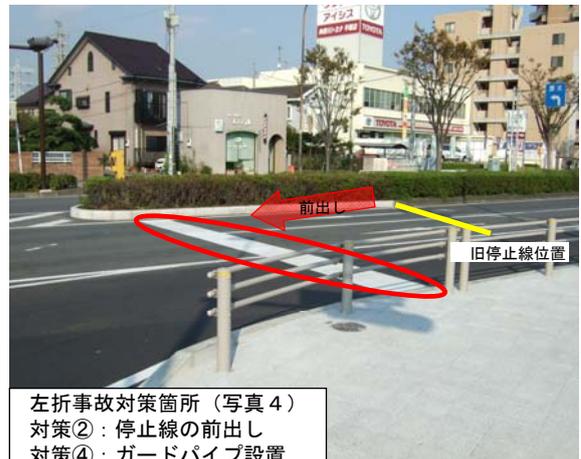
左折事故対策箇所（写真4）
対策②：停止線の前出し
対策④：ガードパイプ設置
