-記者発表資料-

国道1号（横浜新道終点部～藤沢バイパス出口交差点）において、3箇所の右折レーン設置等の渋滞・事故対策工事に着手します

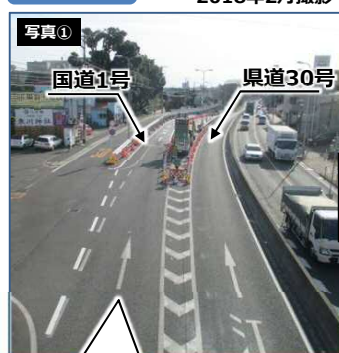
改良前

第1走行車線に寄らないと国道1号本線方向に進行できなかったため、速度低下や車両の交錯が発生

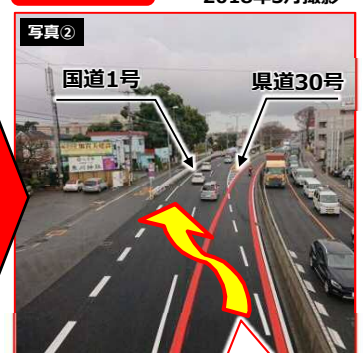
改良後

第2走行車線⇒第1走行車線への車線変更台数が減少

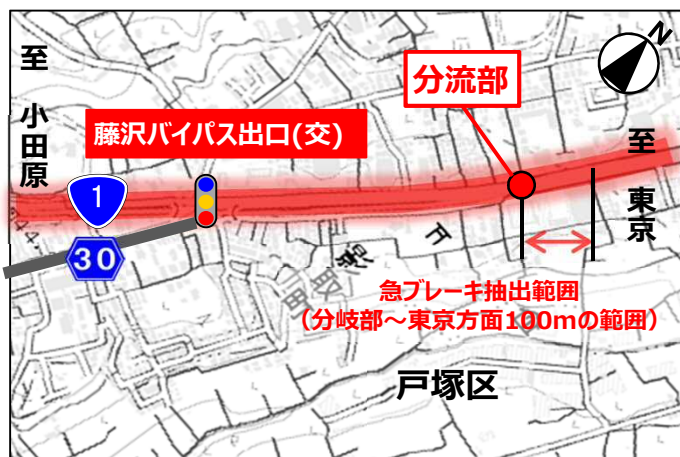
国道1号・県道30号分岐部手前での急ブレーキ発生回数

対策の効果 (その3) 急ブレーキ回数の減少

⇒ 急ブレーキ回数が改良前に比べ約6割減少し、安全性が向上

※ 1 急挙動発生回数の抽出範囲：分岐部～東京方面100mの範囲
※ 2 前後加速度-0.3G以下の急ブレーキ回数
