(3) 被災状況：国土交通省管理区間

(4) 被災状況：NEXCO 中日本管理区間

西湘バイパス 0.0KP付近 銀波橋損傷状況(H19.9.10)

西湘バイパス 金波橋損傷状況

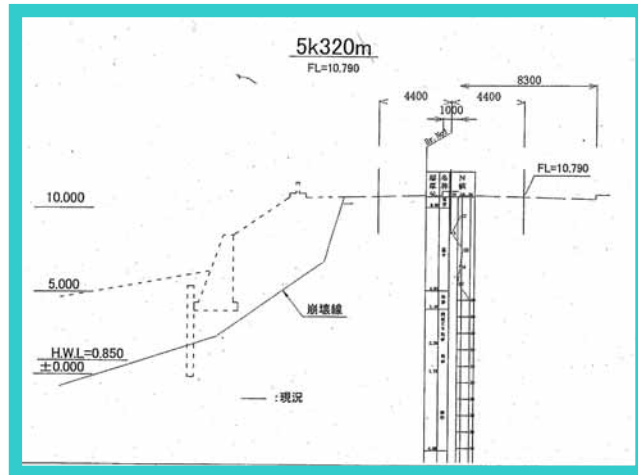
被災タイプC

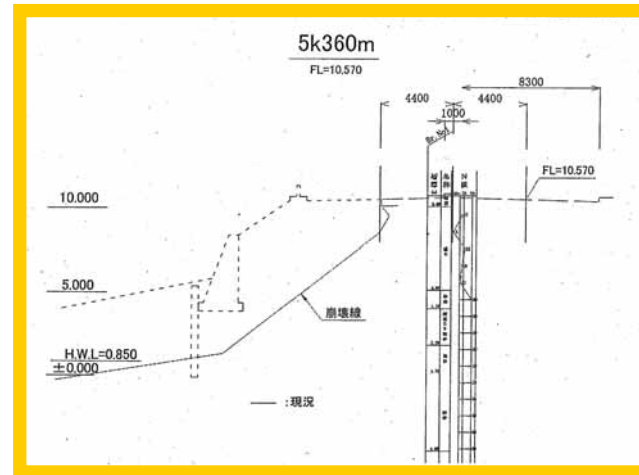
被災タイプB

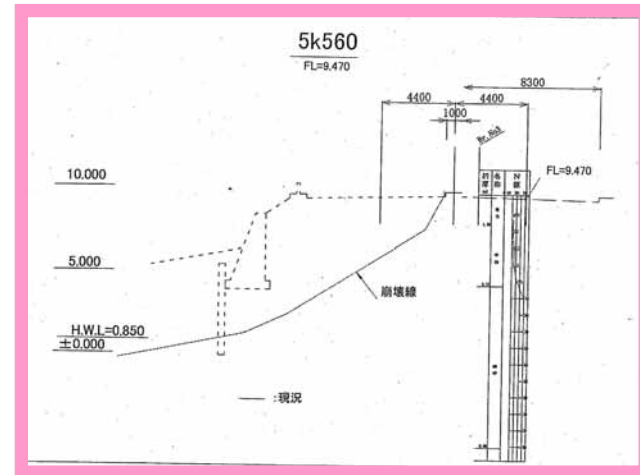
被災タイプA

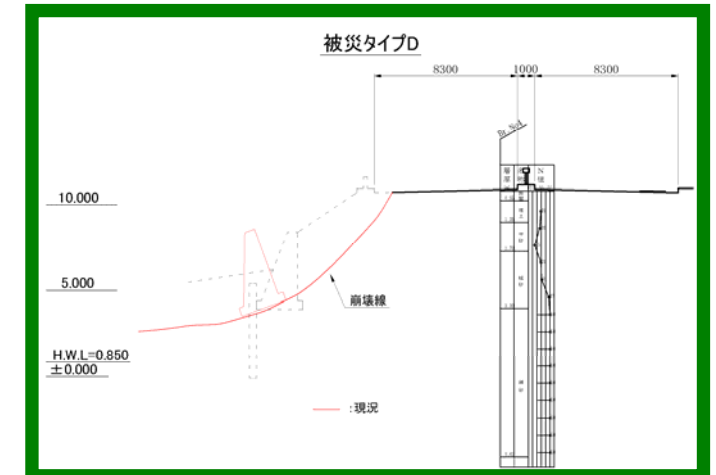
被災タイプD

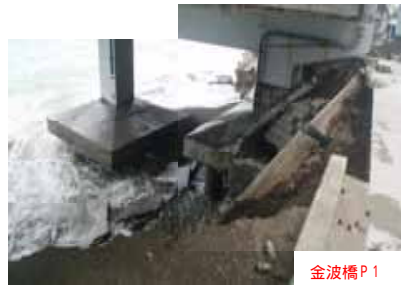
金波橋 P1

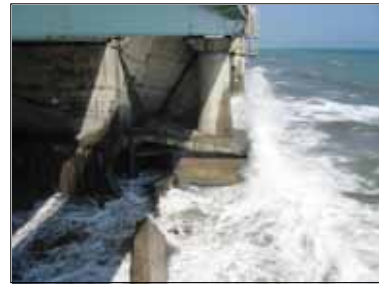
銀波橋 P4

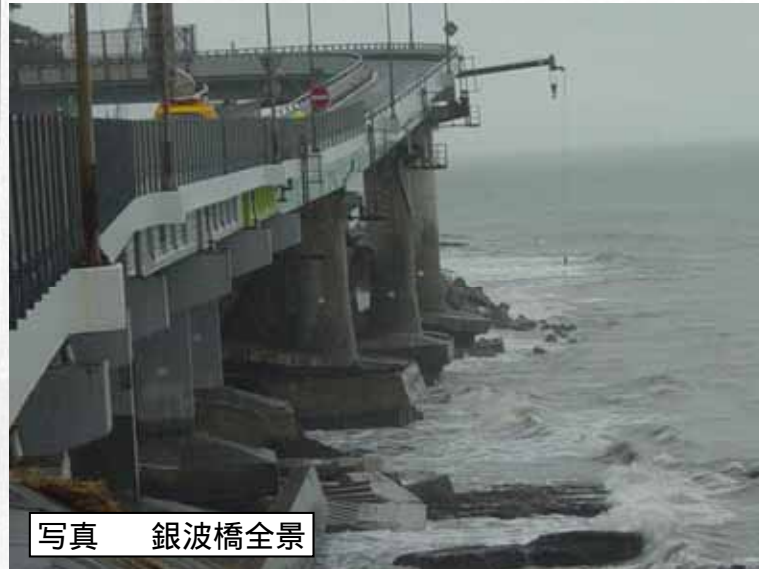
写真 銀波橋全景

被害状況(H19.9.10調査)		
P1橋脚	鋼円形単柱	被害無し
P2橋脚	RC円形単柱	7-チング洗屈、杭突出
P3橋脚	RC円形単柱	7-チング洗屈、杭突出、杭頭座屈、橋脚移動、支承脱落
P4橋脚	RC円形単柱	7-チング洗屈、杭突出、金波橋ウイング傾倒
P5橋脚(金波P1)	ラーメン式橋脚	7-チング洗屈、杭突出

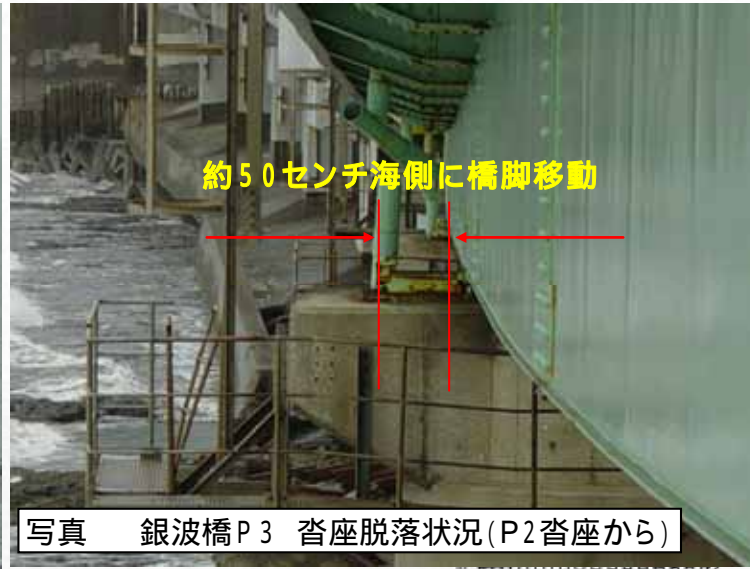
約50センチ海側に橋脚移動

写真 銀波橋P3 沓座脱落状況(P2沓座から)

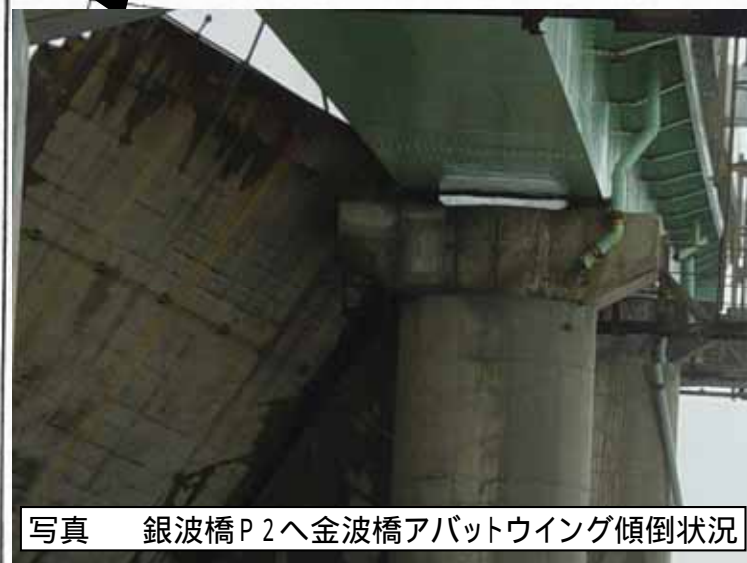
写真 銀波橋P2へ金波橋アバウトウイング傾倒状況

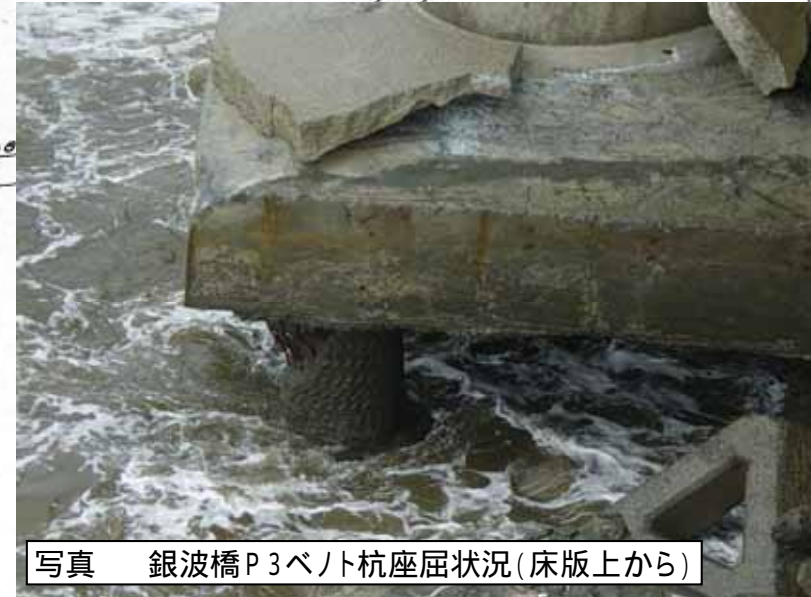
写真 銀波橋P3ベント杭座屈状況(床版上から)

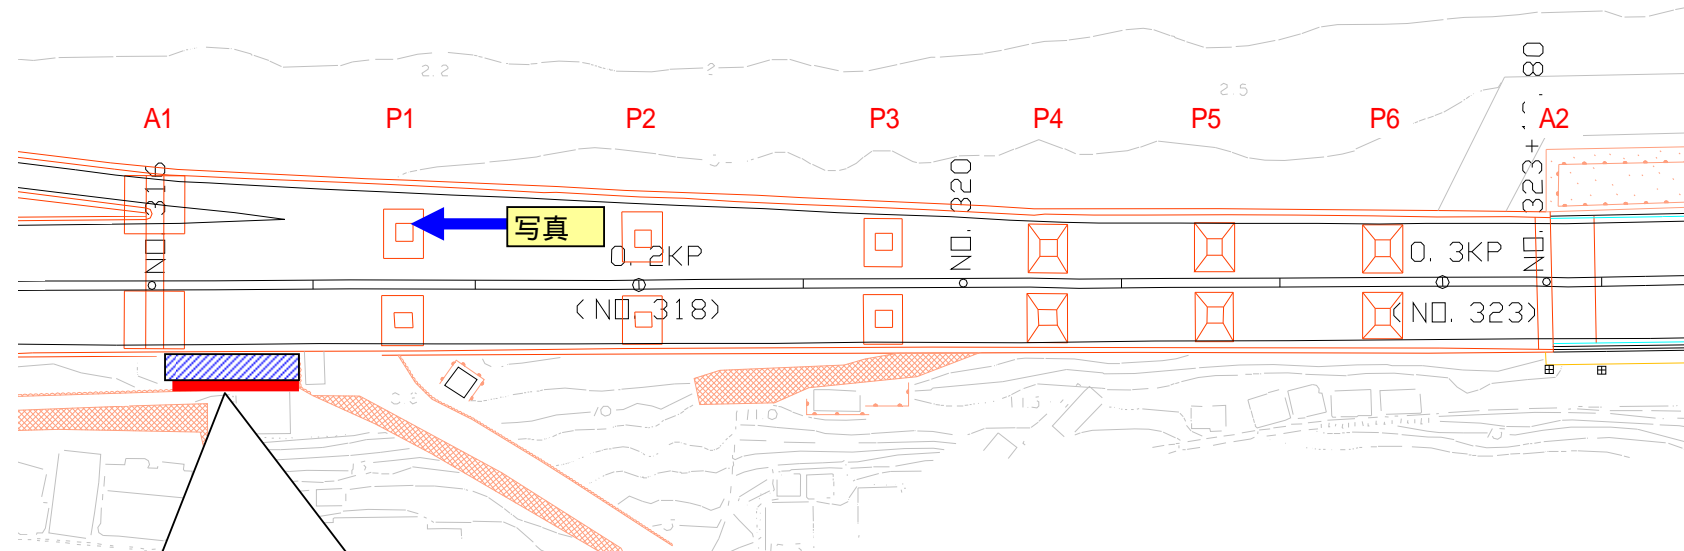
金波橋 平面図

・斜線部、スラブ目地に開きあり
 ・赤太線部、2段石積(約5~6m)
 A1~P1間について、上り線用地境界付近まで、波による侵食

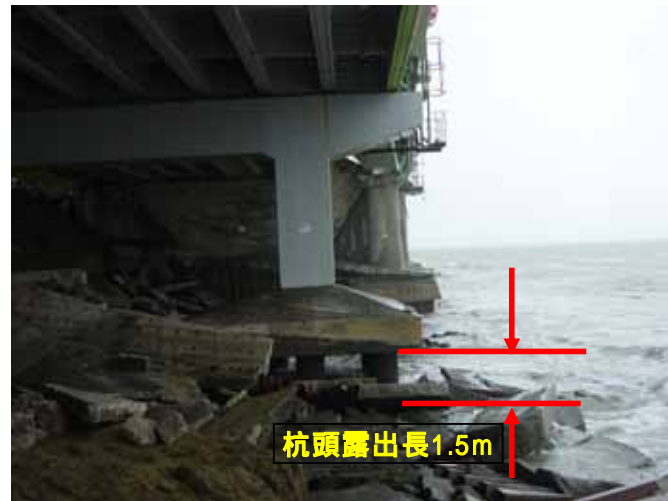
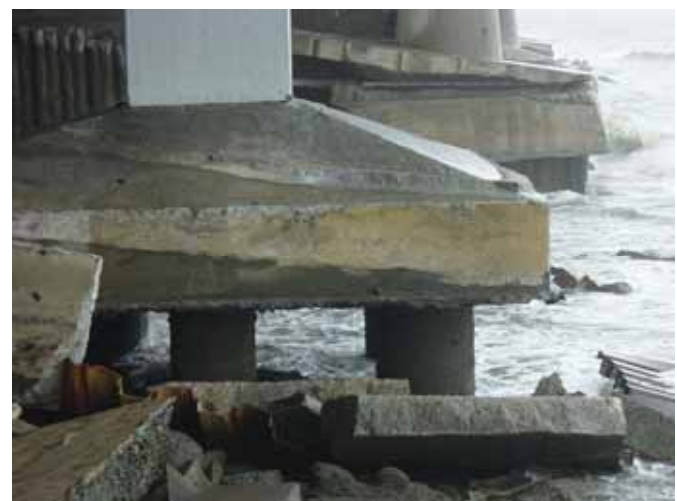
写真 金波橋P1(銀波橋P5)洗屈状況
 海側洗屈(杭頭約1.5m)
 山側洗屈(杭頭約3m)
