2. 管理事例

一般国道 238 号猿払村における海岸浸食被災状況と復旧後の管理体制について

稚内開発建設部 稚内開発事務所 ○武田 光邦
山本 隆
及川 秀一

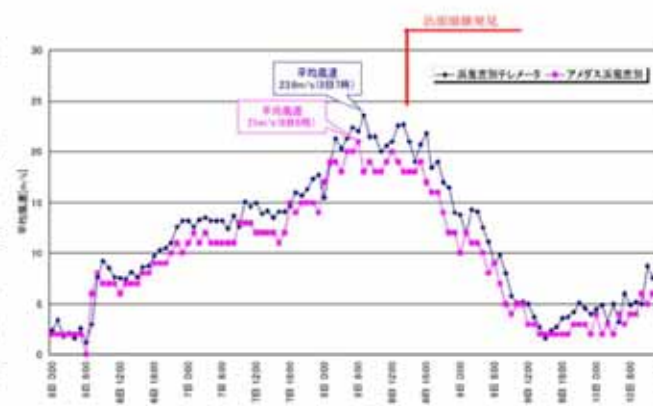
図-2 平均風速時系列グラフ

図-2に平均風速の時間変化を示す。浜鬼志別観測所(テレメーター)では、8日午前7時に最大風速が23.6m/sを記録した。8

日午前6時にアメダス浜鬼志別では、最大風速21m/sを記録した。この最大風速値は過去10ヵ年で最大のものであった。また、紋別港湾事務所波浪観測局では、図-3に示すように午前9時に期間中の最大有義波高7.7m(最高波高12.7m)を記録した。

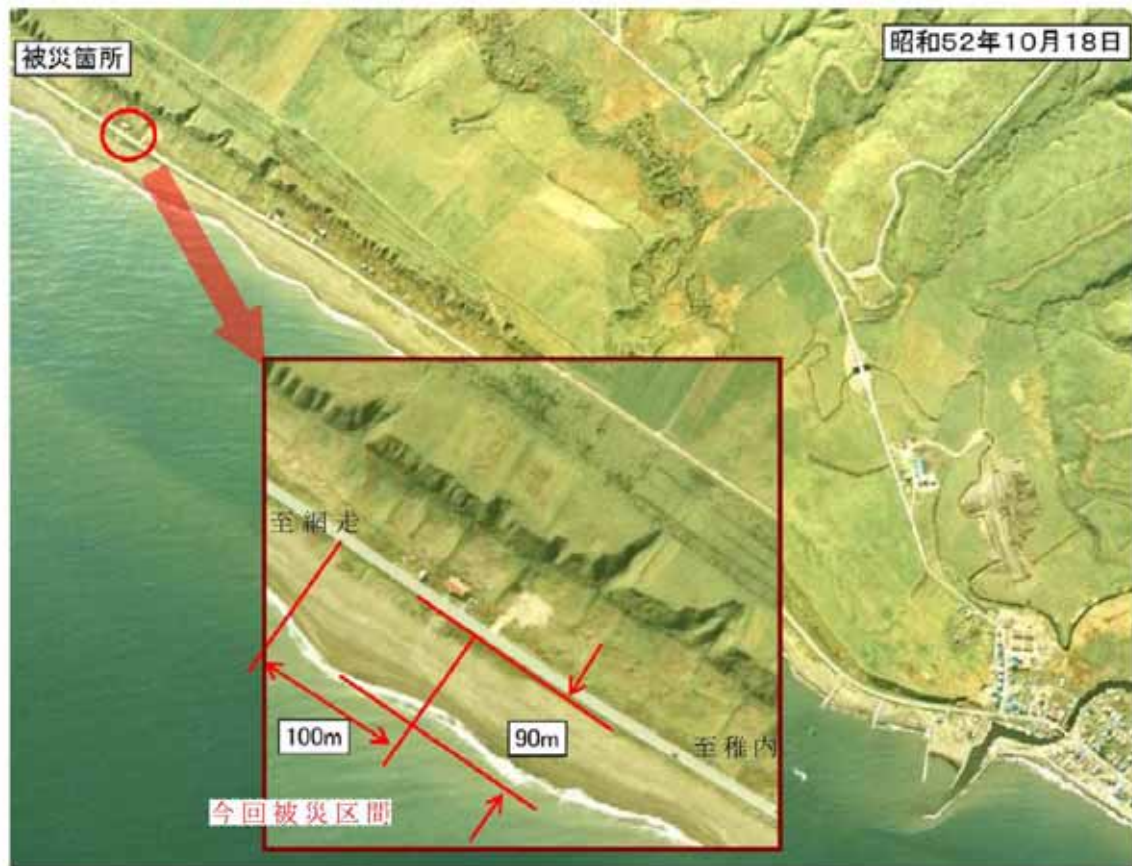
写真-2 知来別地区航空写真（昭和52年）

被災箇所付近(以下「対象区間」と呼ぶ)は、以前から海岸浸食が進み汀線が後退していることから、平成14年度の道路防災点検において延長200mが「カルテ対応箇所」に指定されている。点検時期は、①融雪期の5月及び降雪期前の10月の年2回、②台風で波浪状況が著しく悪化した時、またはその後1週間程度以内、となっている。この汀線変化の状況を確認するために、昭和52年と平成18年の航空写真で比較してみた。周辺の最大浸食量は29年間に90m(年間平均浸食量は3.1m/年)の後退が見られる。写真-2に示すとおり、昭和52年時点では、道路から汀線まで90m程度あったものが、平成14年の道路防災点検では、5~8mと確認されている。潮位を考慮していない比較ではあるが、ここ25年間では3.3m/年の浸食が進んだことになる。被災箇所周

辺には消波ブロックが設置されているが、今回の波浪により汀線が道路まで1~2mとなり予断を許さない状況である。

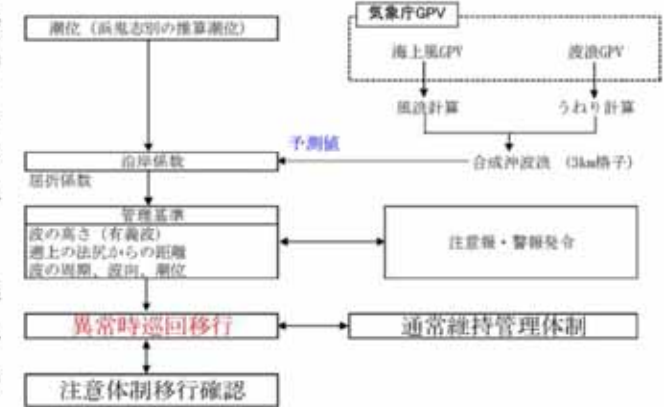
図-6 波浪予測を取り込んだ管理システム

現場巡回とは別に対象区間の現場管理として、(財)日本気象協会が情報提供している波浪予測値を用いた管理システムを構築した。このシステムの構成を図-6に示す。波浪予測値から陸上への遡上距離を求め、この値があらかじめ設定した「管理基準」を越えたとき、異常時巡回への移行を判断するものである。この「管理基準値」は被災時の推定波高5mを基に4mと設定した。

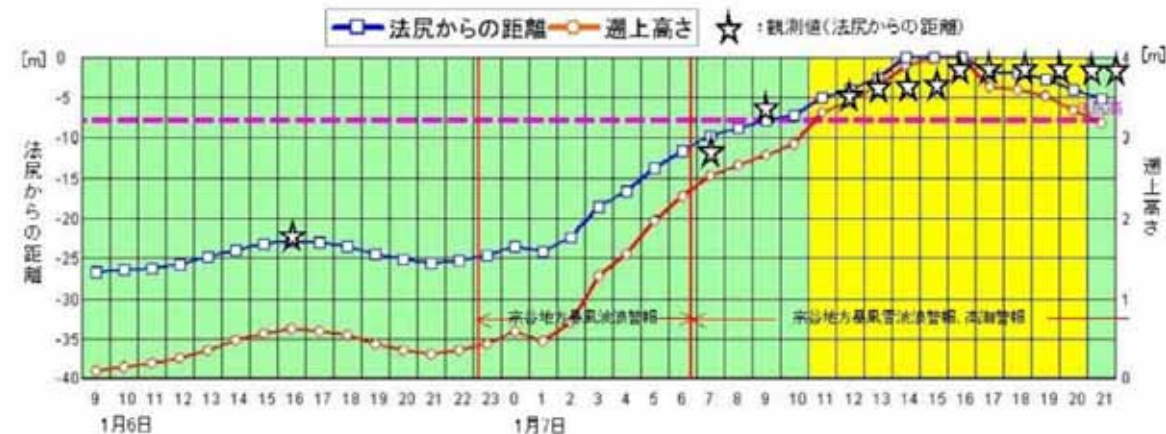
図-8 遡上予測値と観測結果

7日夕方根室沖に達したのち千島列島沿いに進み中心示度は950 hPaを記録した。図-8は6日午前9時における対象区間の波浪予測である。この図から、発達した低気圧において最も警戒を要するのは7日午後3時前後であることが予測された。これによって通常巡回、最大遡上前及び最大遡上時の現地監視を行った。観測結果を図-8に示す。観測値は10m間隔に設置したポールを目印にした目視観測のため精度に課題は有るが、遡上時については概ね予測通りの結果であった。

この検証によって、势力的には被災時を越える低気圧にあっても適切な準備監視が行え、予測値を用いた管理体制の有効性が確認できた。
