## 第2回 西湘バイパス構造物崩落に関する調査検討委員会資料

### 現況報告について

平成19年10月27日

国土交通省 関東地方整備局 横浜国道事務所

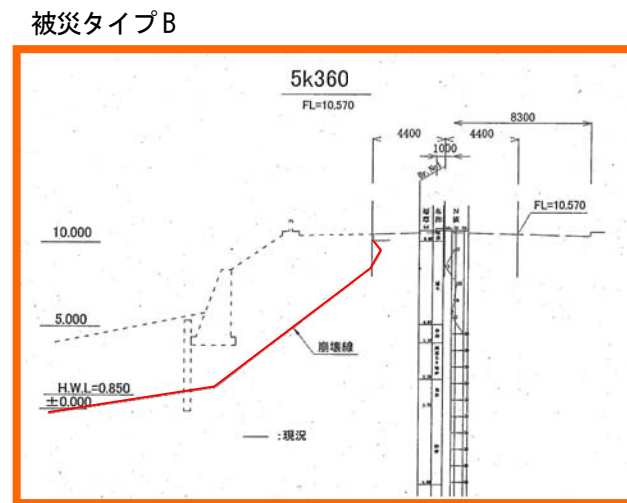
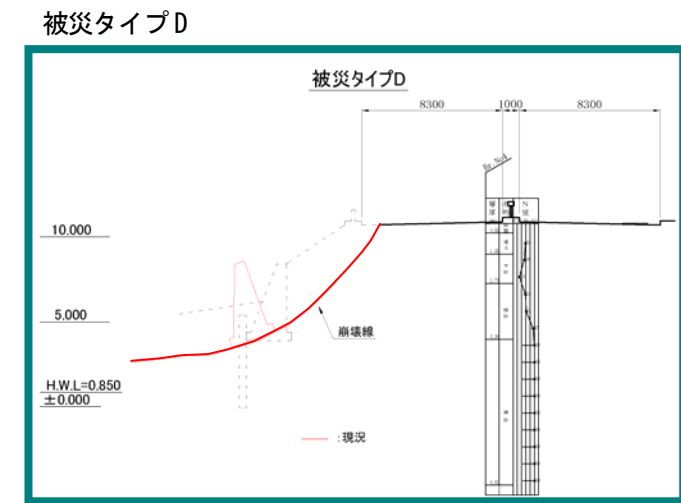
# 1. 被災状況について

- 9/ 7(金) 0時頃 パトロールにより西湘西宮 I C付近で擁壁の倒壊等を確認  
(被害程度は夜のため不明)
- 2時頃 台風9号 小田原付近に上陸
- 2:30 警戒体制 (横浜国道事務所)
- 6:00 パトロールにて数100mに渡る擁壁の倒壊及び1車線分の路面崩壊を確認
- 6:00 非常体制 (横浜国道事務所)

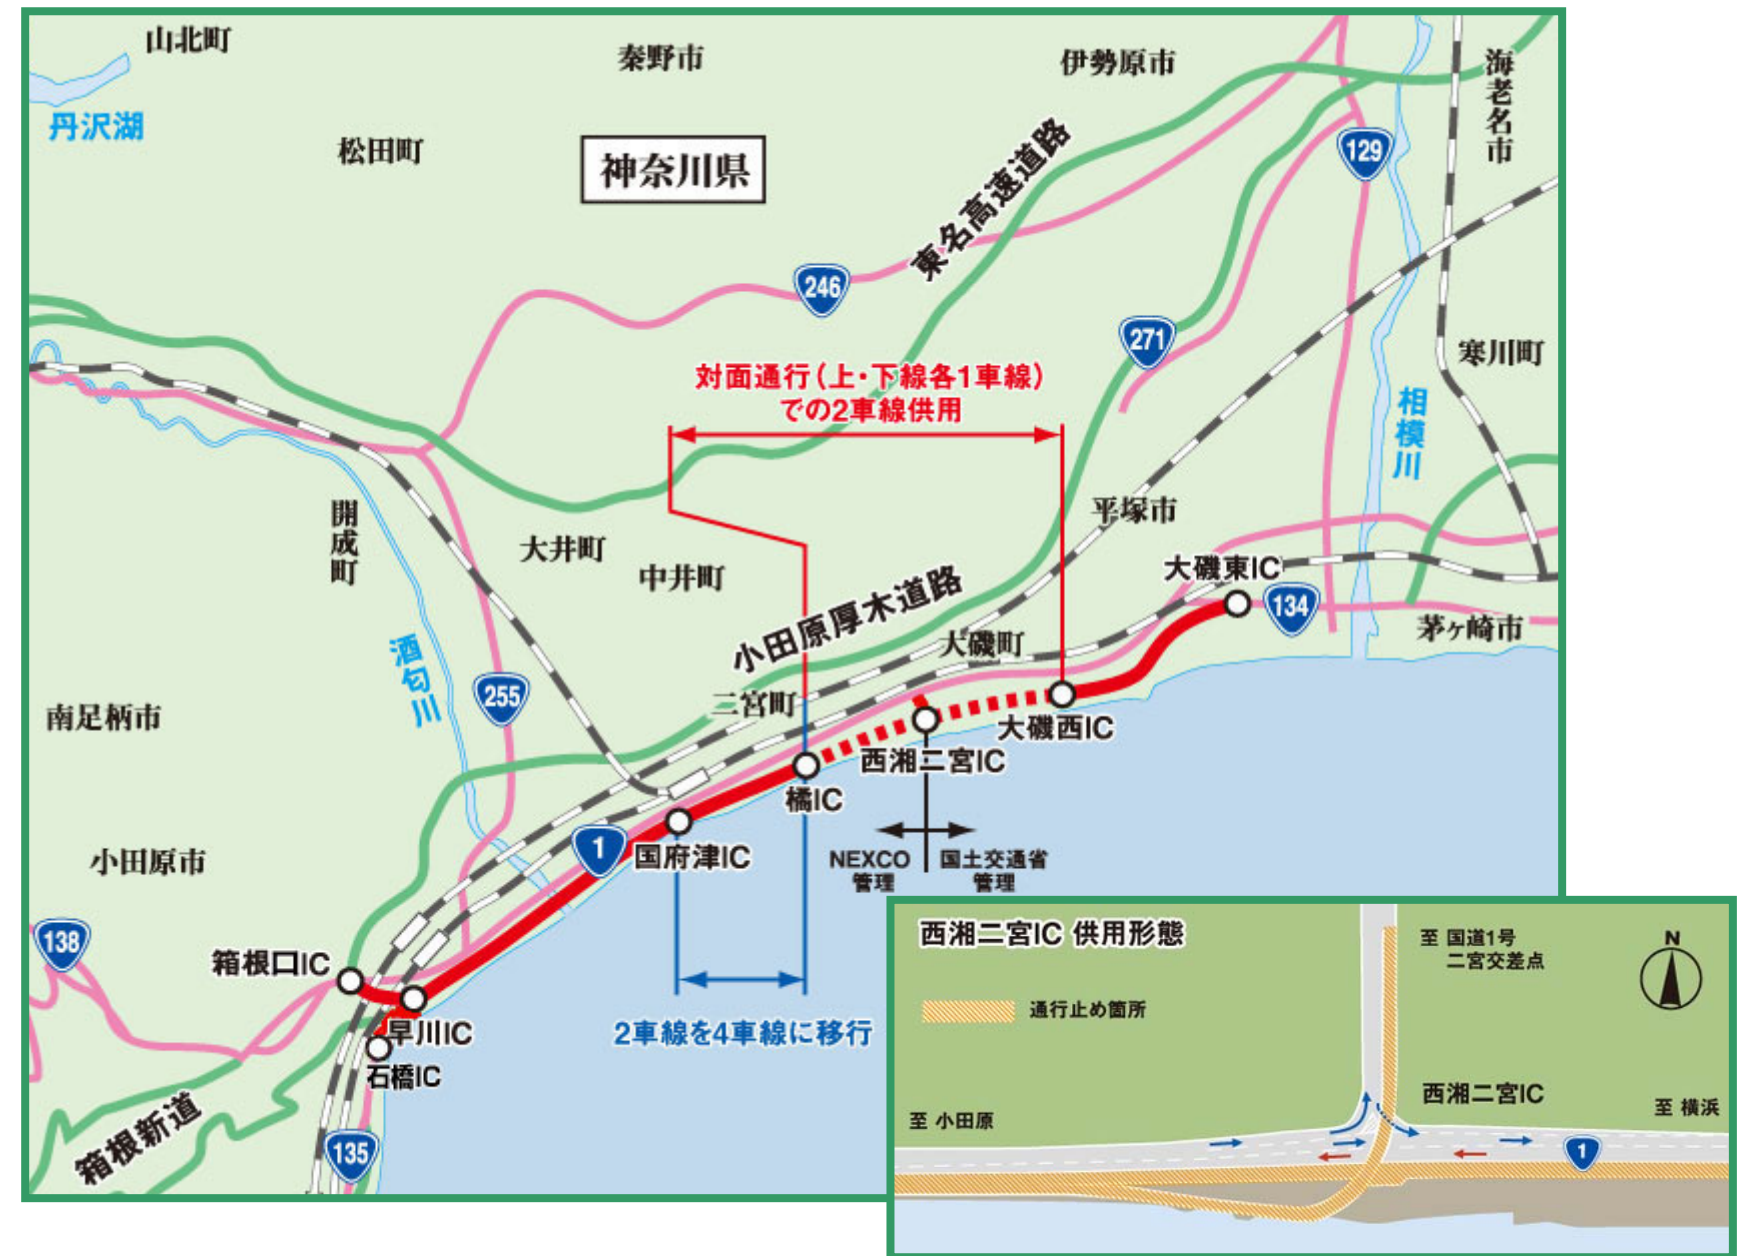
図 2.1 暫定開通状況

- 9/ 8(土) 応急復旧 (鋼矢板打設) 工事開始
- 9/10(月) 14:00 小田原厚木道路無料開放(国からの依頼によるNEXCOの協力)
- 9/15(土) 11:00 西湘二宮～橋間 上り線1車線供用
- 9/17(月) 13:00 「第1回 西湘バイパス構造物崩落に関する調査検討委員会」開催
- 9/27(土) 11:00 西湘バイパス暫定開通 (図 2.1) (【上り線】大磯西 IC～西湘二宮 IC【下り線】大磯西 IC～国府津 IC)

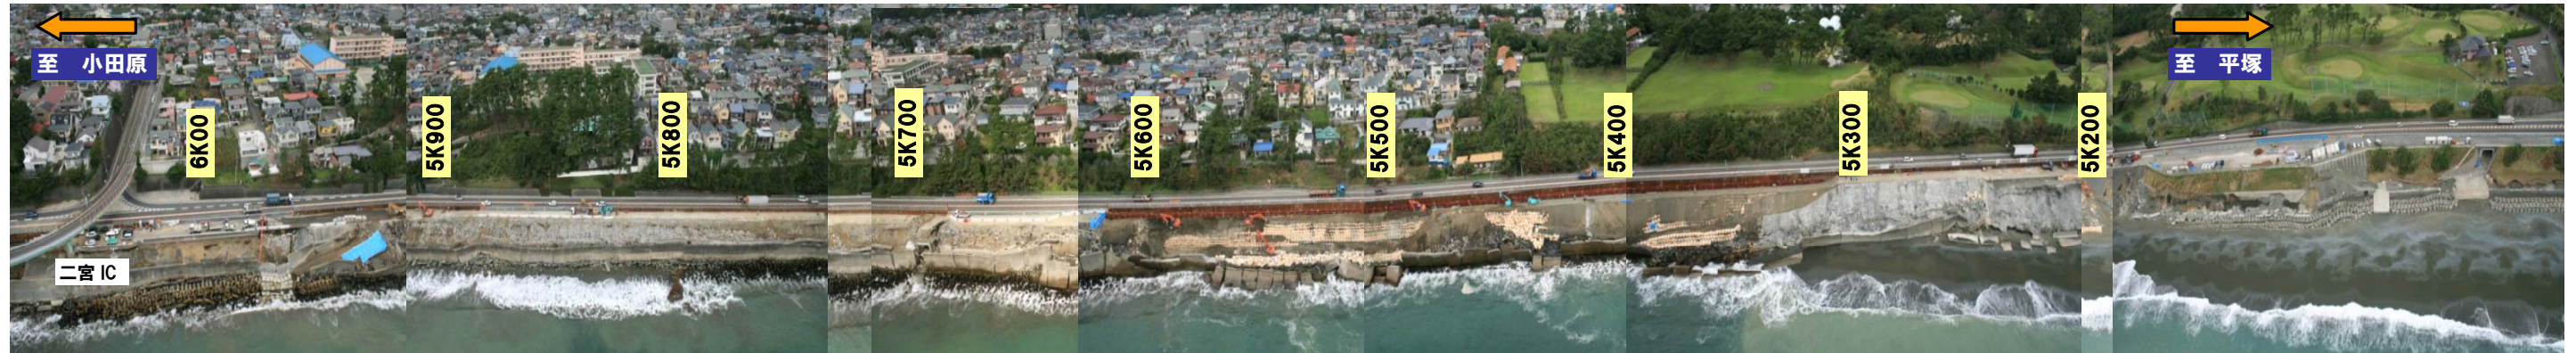
写真 3.1 被災区間工事進捗状況

平成 19 年 10 月 1 日	神奈川県西部地震 震度 5 強 (AM2:21) →二宮町で震度 3 を観測したため、管理基準に基づき現場パトロールを実施。 →パトロールの結果、異常なし。
現在	道路崩落区間の整形や海側の工事用道路の設置を進めている。
