第2回 西湘バイパス構造物崩落に関する調査検討委員会資料

被災要因について

平成19年10月27日

国土交通省 関東地方整備局 横浜国道事務所

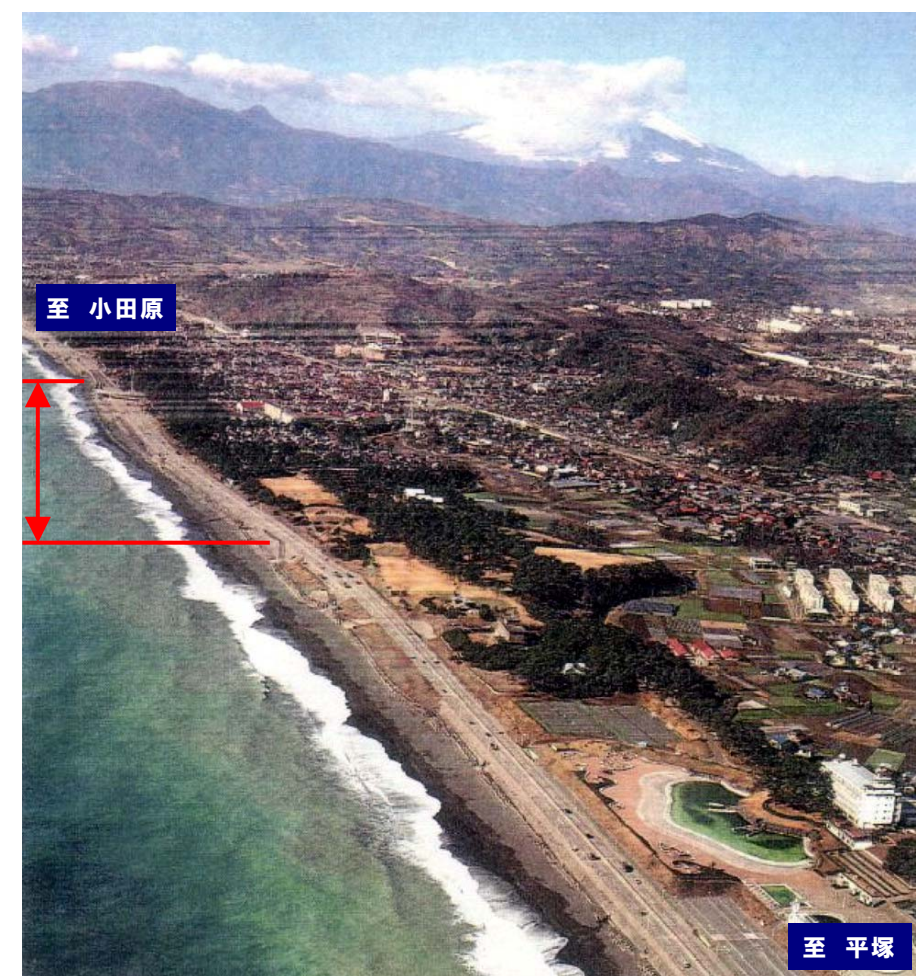
写真2.1 西湘バイパス建設当時の写真（出典：（独）土木研究所）

西湘バイパス建設当時の写真を写真2.1に示す。

西湘バイパスは、昭和39年（1964年）から建設工事が始まり、昭和47年（1972年）に完成した。この段階では、写真2.1に見られるように被災区間前面の砂浜幅もかなり広がった。

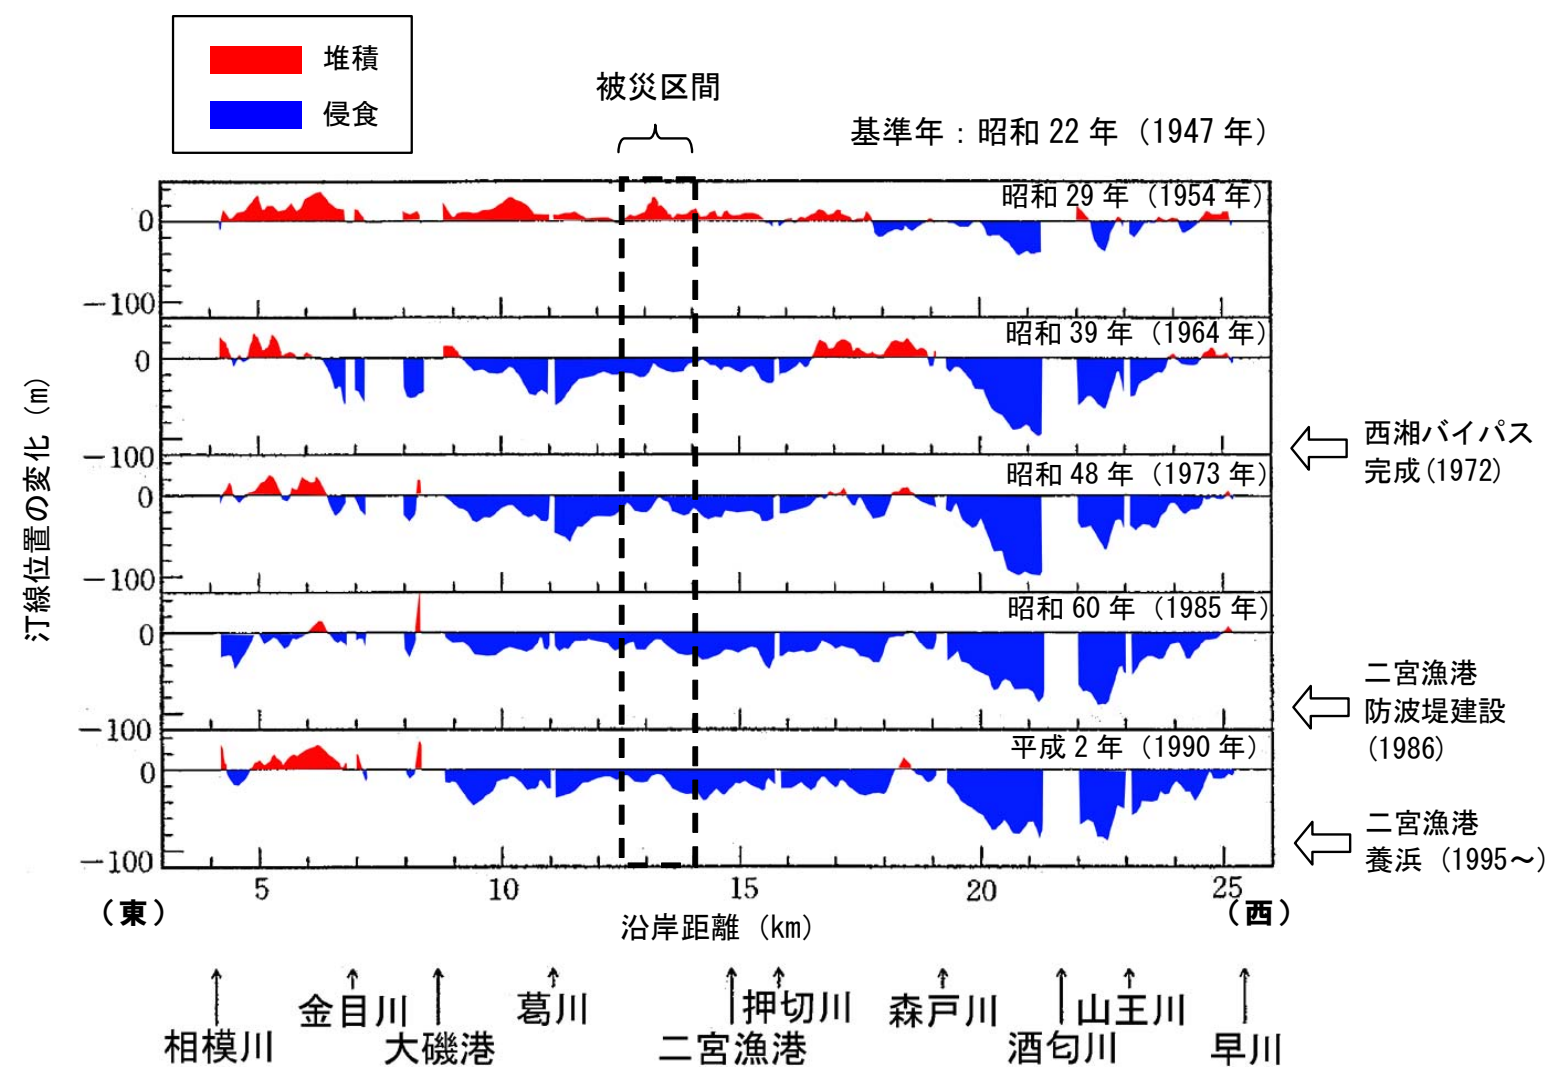
図3.1 汀線変化解析結果（出典：「日本の海岸侵食」（平成9年6月），宇多高明，（株）山海堂）

図3.1に基準年を昭和22年（1947年）として、昭和29年（1954年）から平成2年（1990年）で求めた汀線変化量分布を示す。

被災区間の位置する二宮漁港から葛川河口までの区間は、西湘バイパスの工事が始まった昭和39年（1964年）頃から侵食傾向にあったことが分かる。その後、二宮漁港の防波堤建設時期（1986年）から防波堤東側で汀線の後退が進行し、平成2年（1990年）時点でその汀線後退量は、昭和22年を基準とすると10～20mに達した。そのため、平成7年（1995年）から神奈川県により大規模な養浜が実施されているが、長期的な侵食傾向は変わっていない（図3.2参照）。

大磯港以西のほとんどの区域で侵食傾向となっており、それと均衡するような汀線の前進がみられないことから、沖合への土砂流出が指摘されている。

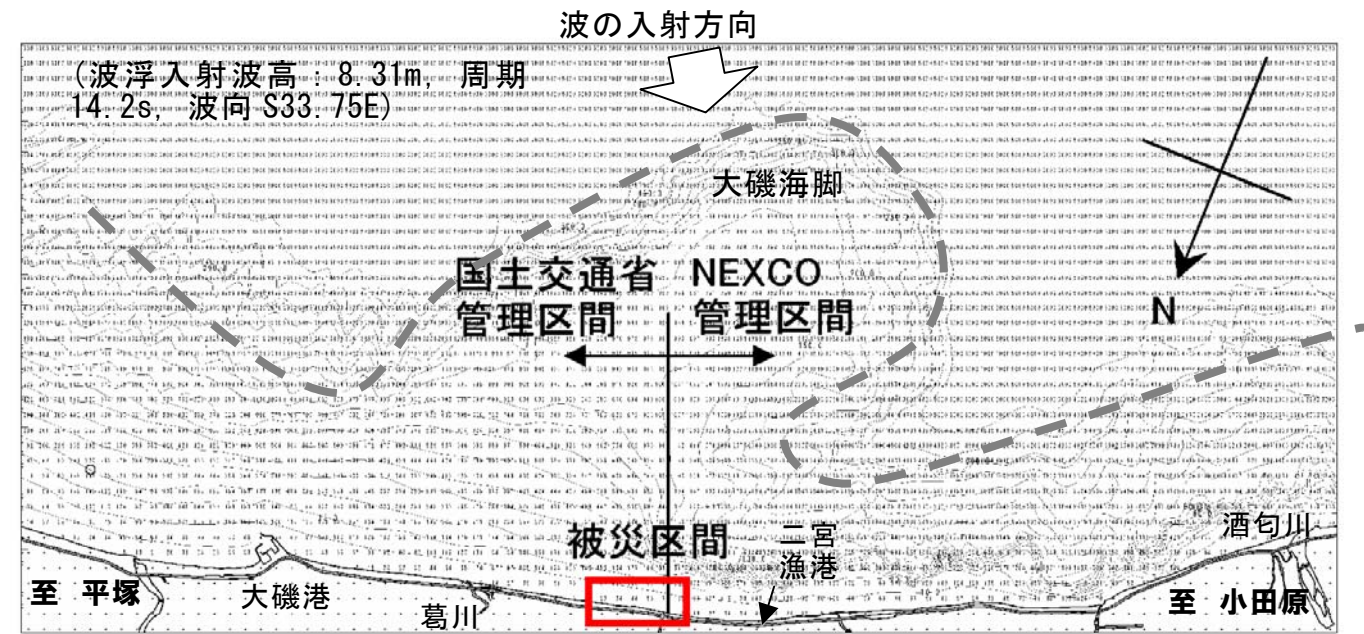
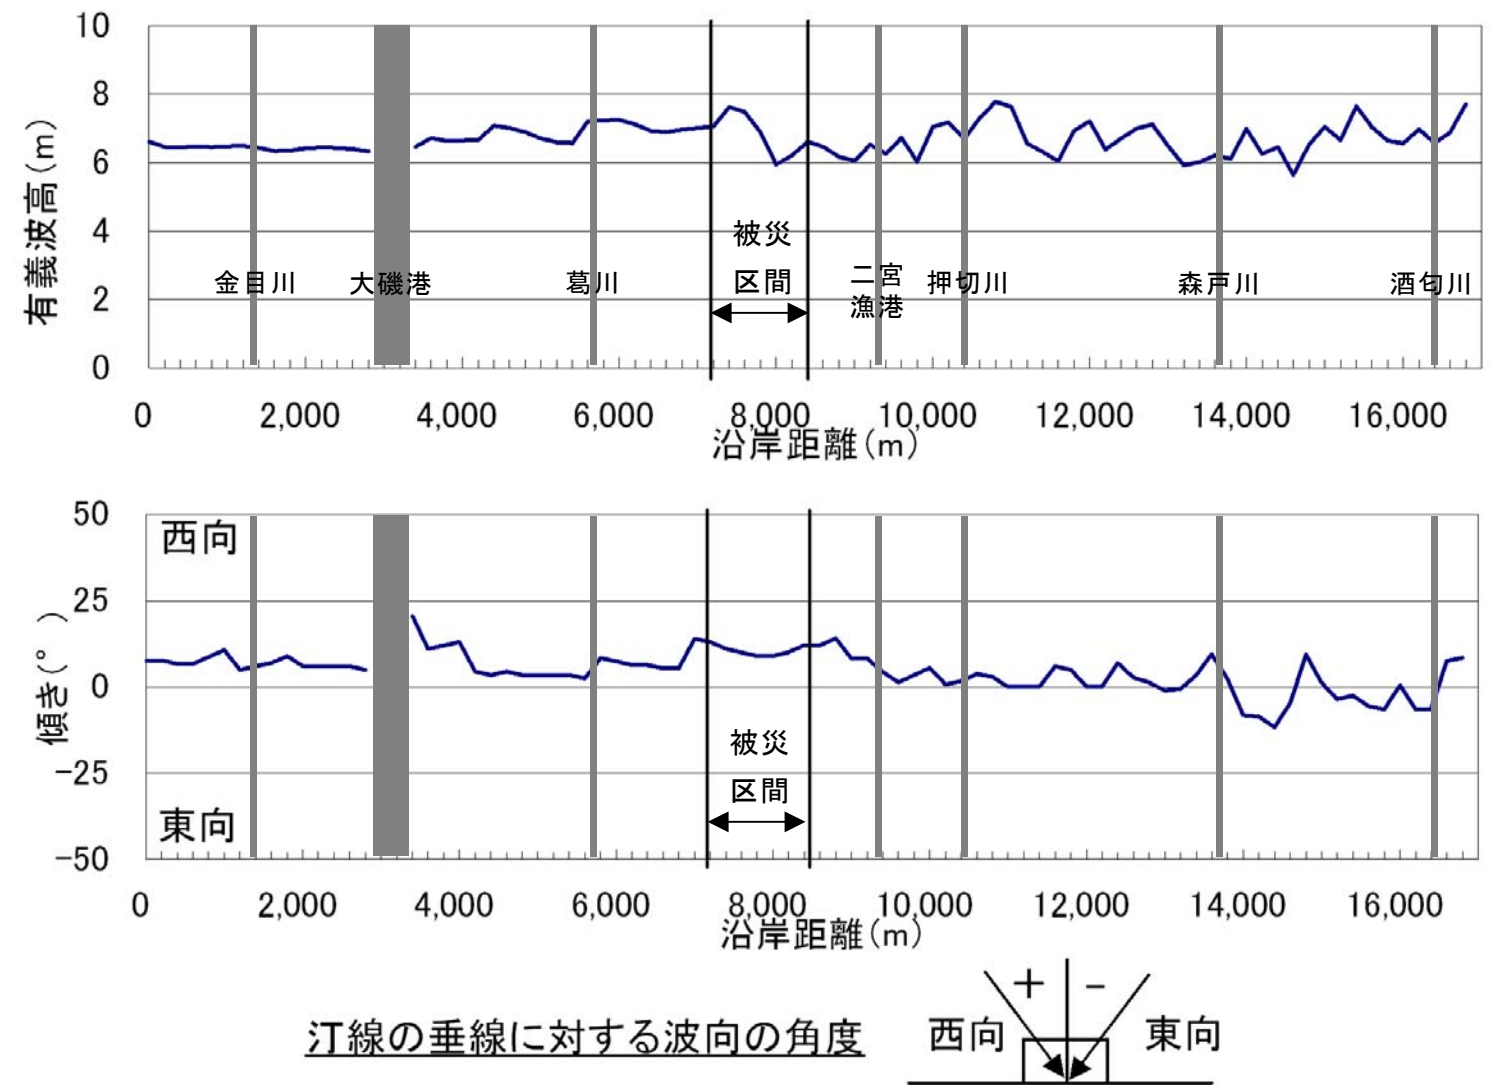
図6.2 沿岸の有義波高分布及び江線に対する波向分布 (波浪変形計算結果)

被災区間周辺の波浪の現地観測データの中から、最大波高を記録した波浮の有義波高(8.31m)を基本として、観測資料をもとに周期を10.4秒~14.2秒まで変化させて被災時の被災箇所前面の波浪の再現計算(波浪変形計算)を行った。

この結果、被災区間前面に位置する大磯海脚の地形の影響で波が屈折し、被災区間に波が集中する結果となった。

沿岸の波浪分布を図6.2に示す。

周期の大きい波ほど海底地形の影響を受けやすいため、波の集中は、周期が大きくなるほど大きくなる傾向がある。

また、西湘海岸ほぼ全域に渡って、西向きの波が卓越し、特に被災区間は他区間に比べて強い西向きの流れが卓越したものと考えられる。

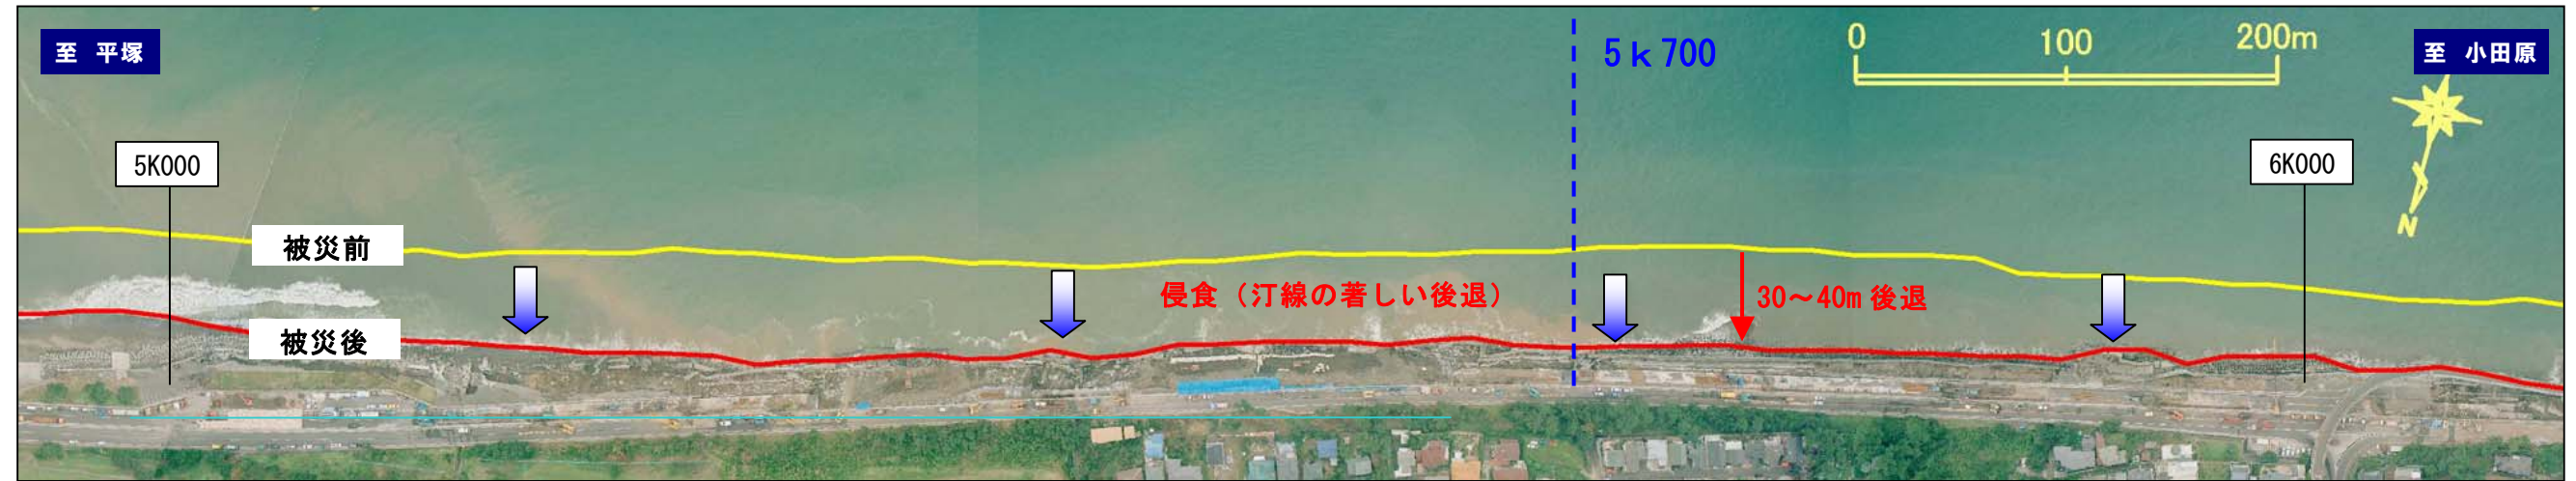
図7.1 被災前と被災後の汀線位置の比較

被災区間に来襲した非常に大きな高波により擁壁前面の砂浜は消失し、汀線が30～40mも後退した。また、擁壁前面の地盤高が2～3m下がり、擁壁の基礎が露出し、道路本体土砂の流出につながるなど、直接的な原因となった。

被災前の平成16年の砂浜位置を被災後の空中写真に示したものを図7.1に示す。また被災後の横断面を図7.2に示す。
