## 第2回 西湘バイパス構造物崩落に関する調査検討委員会資料

### 橋梁小委員会の報告 (平成19年10月15日開催)

台風9号による波浪状況および被害状況(2007年9月)

# 銀波橋付近被災状況 (P3橋脚と擁壁・P4橋脚と橋台ウイング)

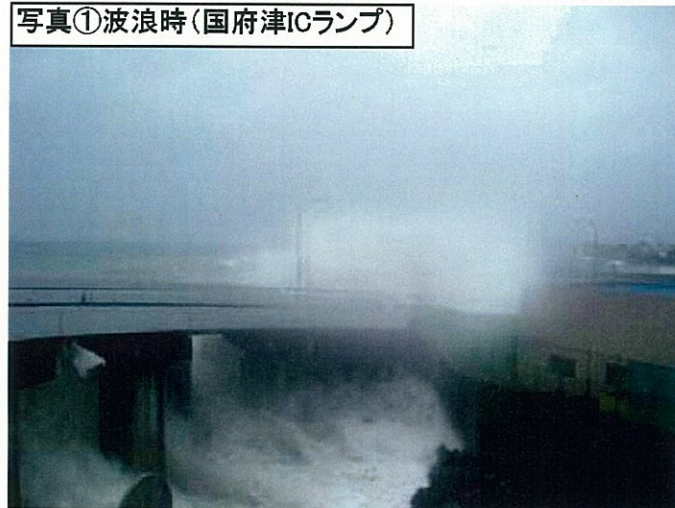
写真①波浪時(国府津ICランプ)

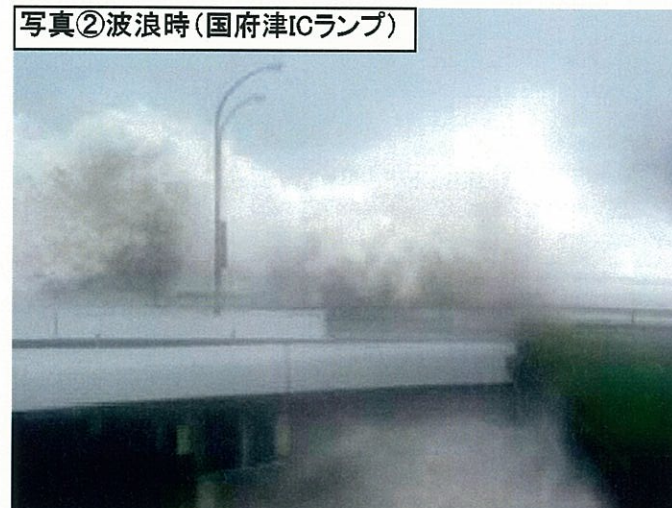
写真②波浪時(国府津ICランプ)

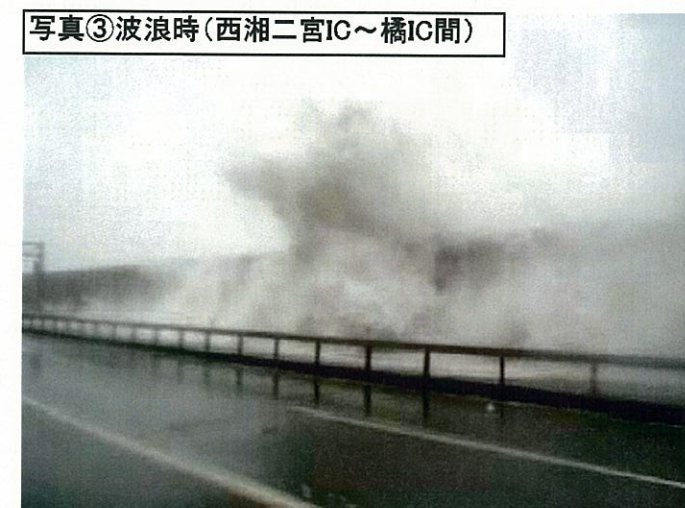
写真③波浪時(西湘二宮IC～橋IC間)

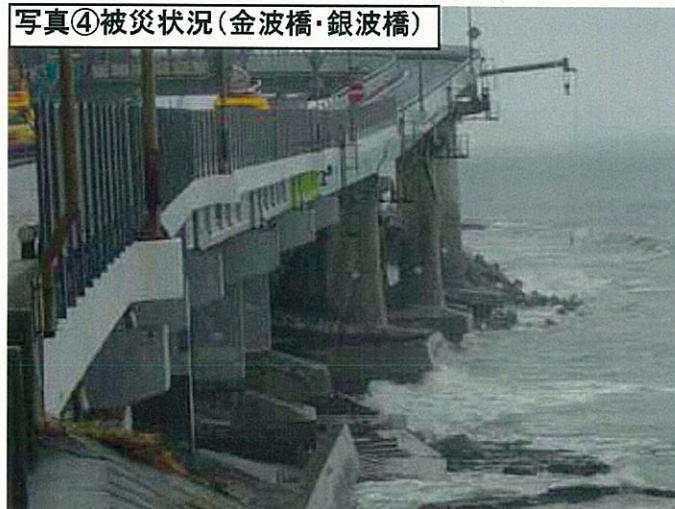
写真④被災状況(金波橋・銀波橋)

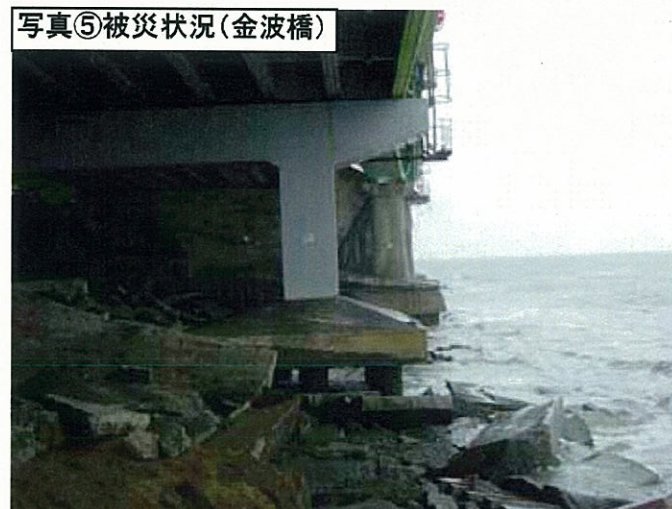
写真⑤被災状況(金波橋)

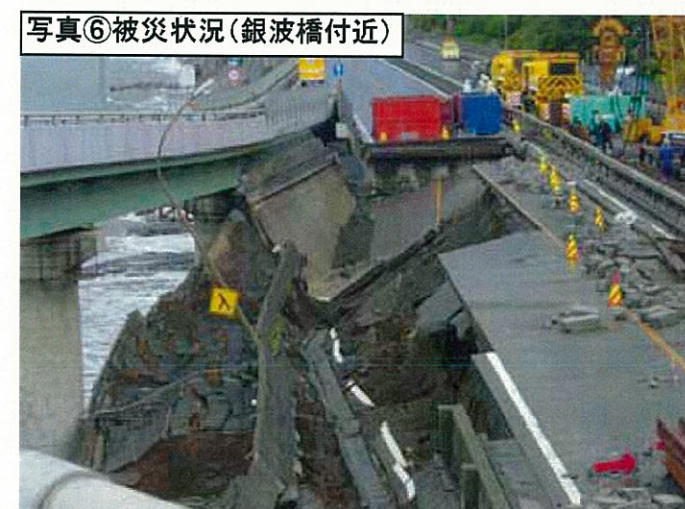
写真⑥被災状況(銀波橋付近)

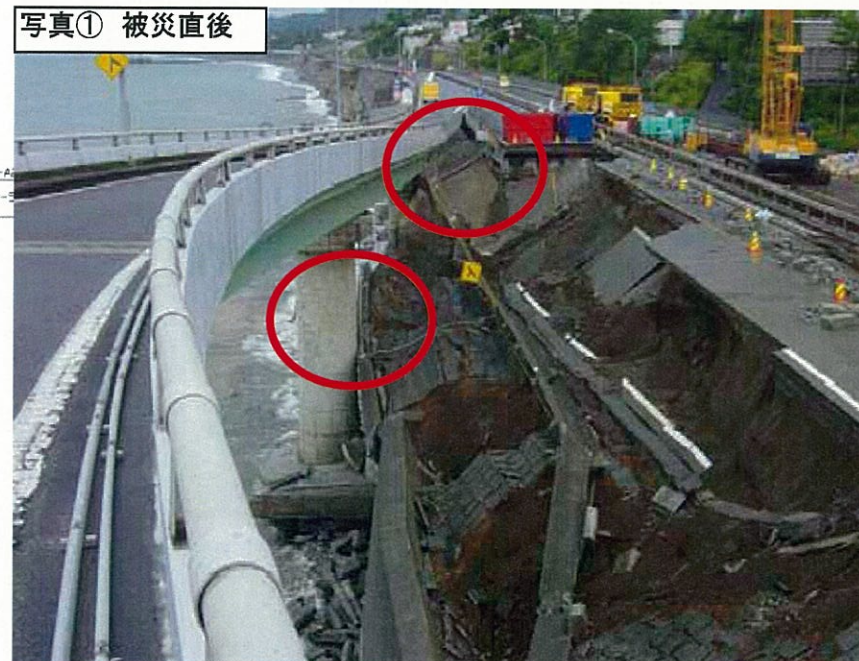
写真① 被災直後

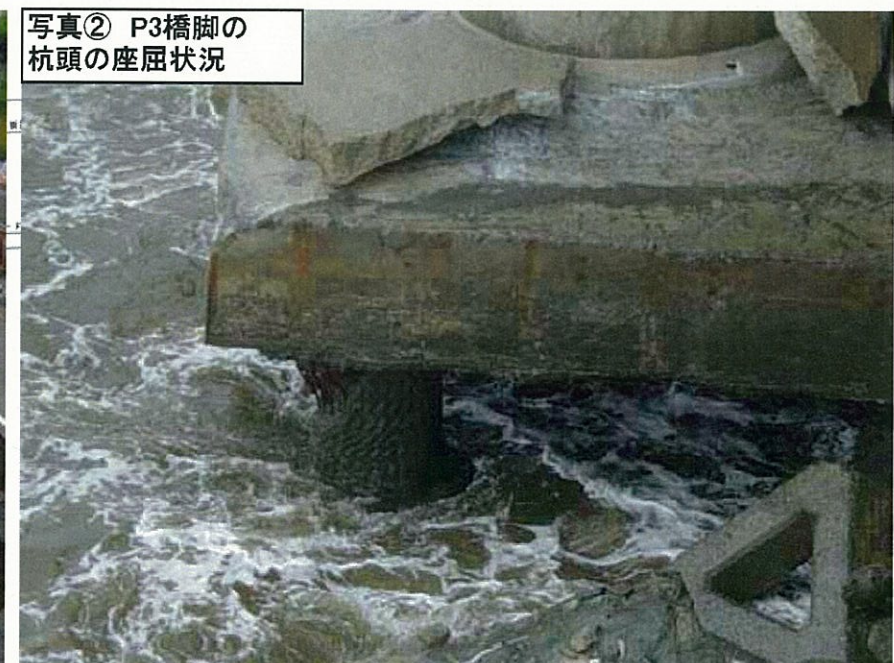
写真② P3橋脚の杭頭の座屈状況

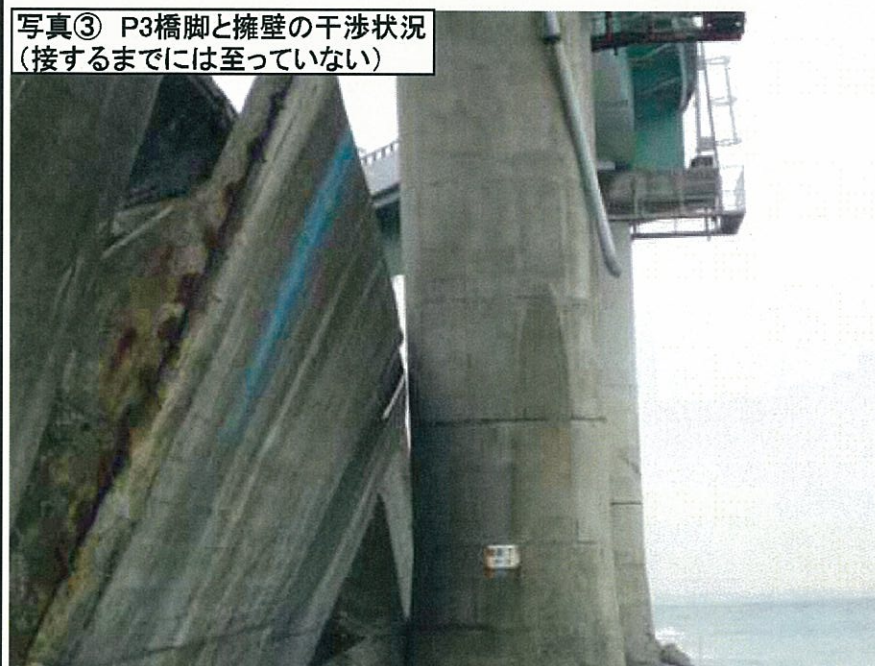
写真③ P3橋脚と擁壁の干渉状況 (接するまでには至っていない)

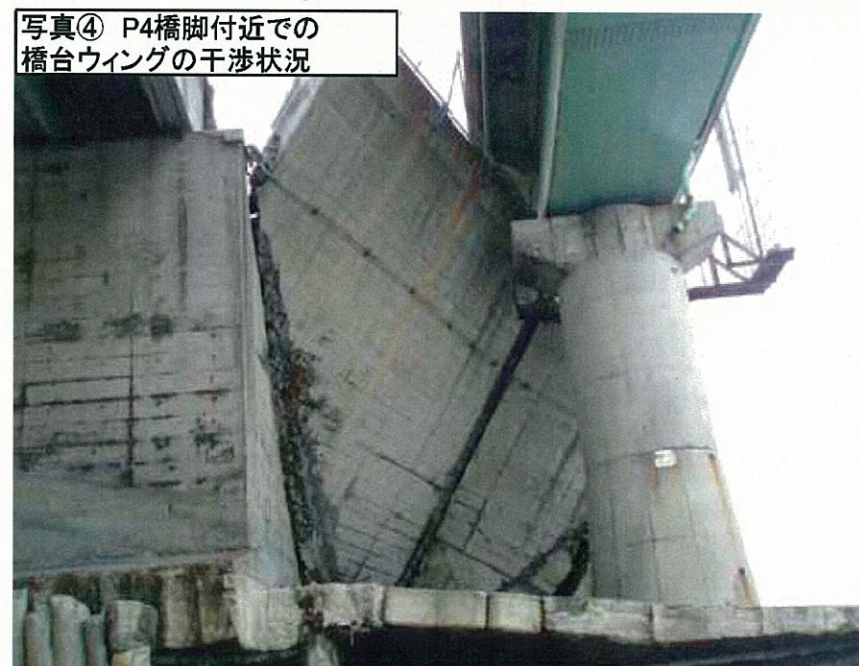
写真④ P4橋脚付近での橋台ウイングの干渉状況

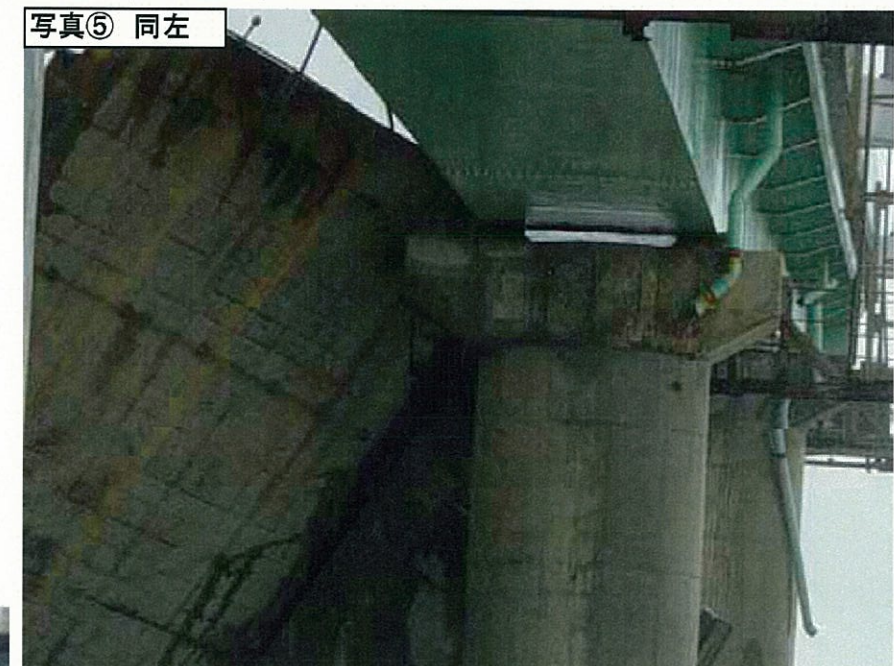
写真⑤ 同左
