国土交通省 関東地方整備局
Ministry of Land, Infrastructure, Transport and Tourism, Kanto Regional Development Bureau

平成27年9月 11日（金）11時
国土交通省　関東地方整備局

台風17号及び18号に伴う降雨による災害への対応について【第２報】

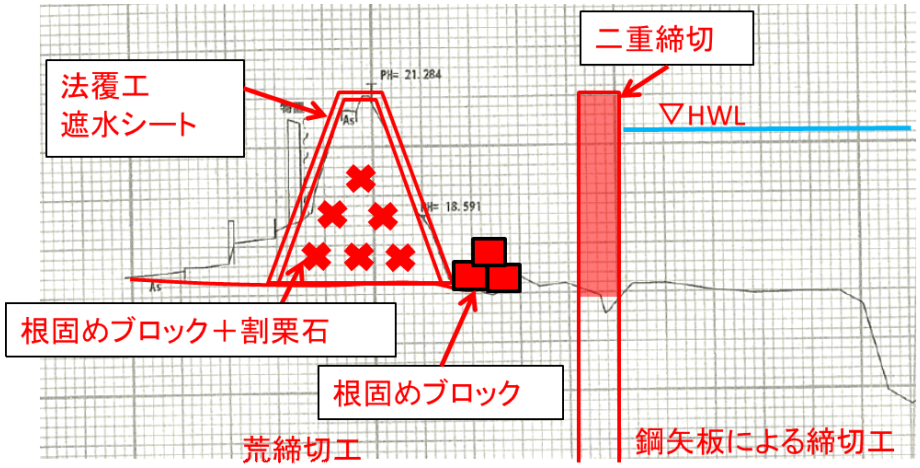
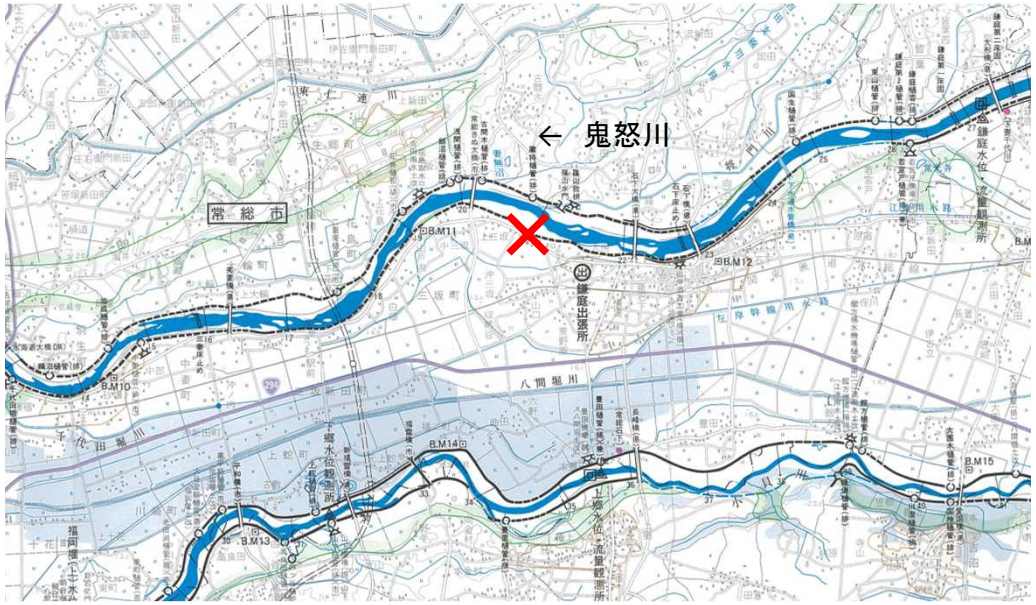
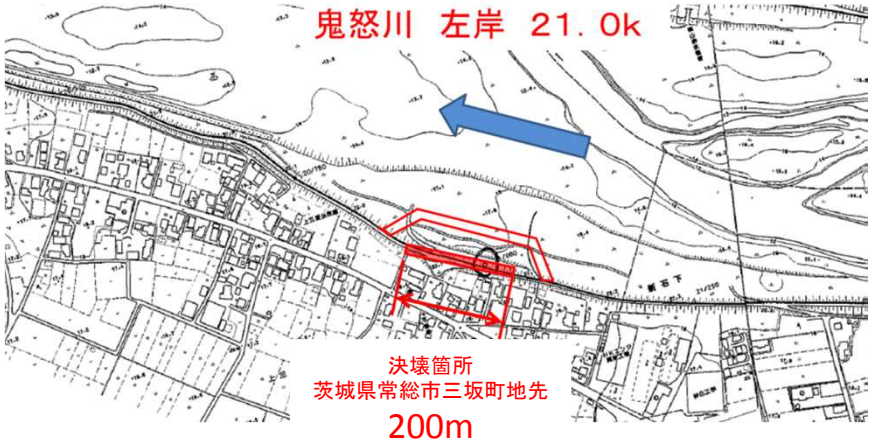
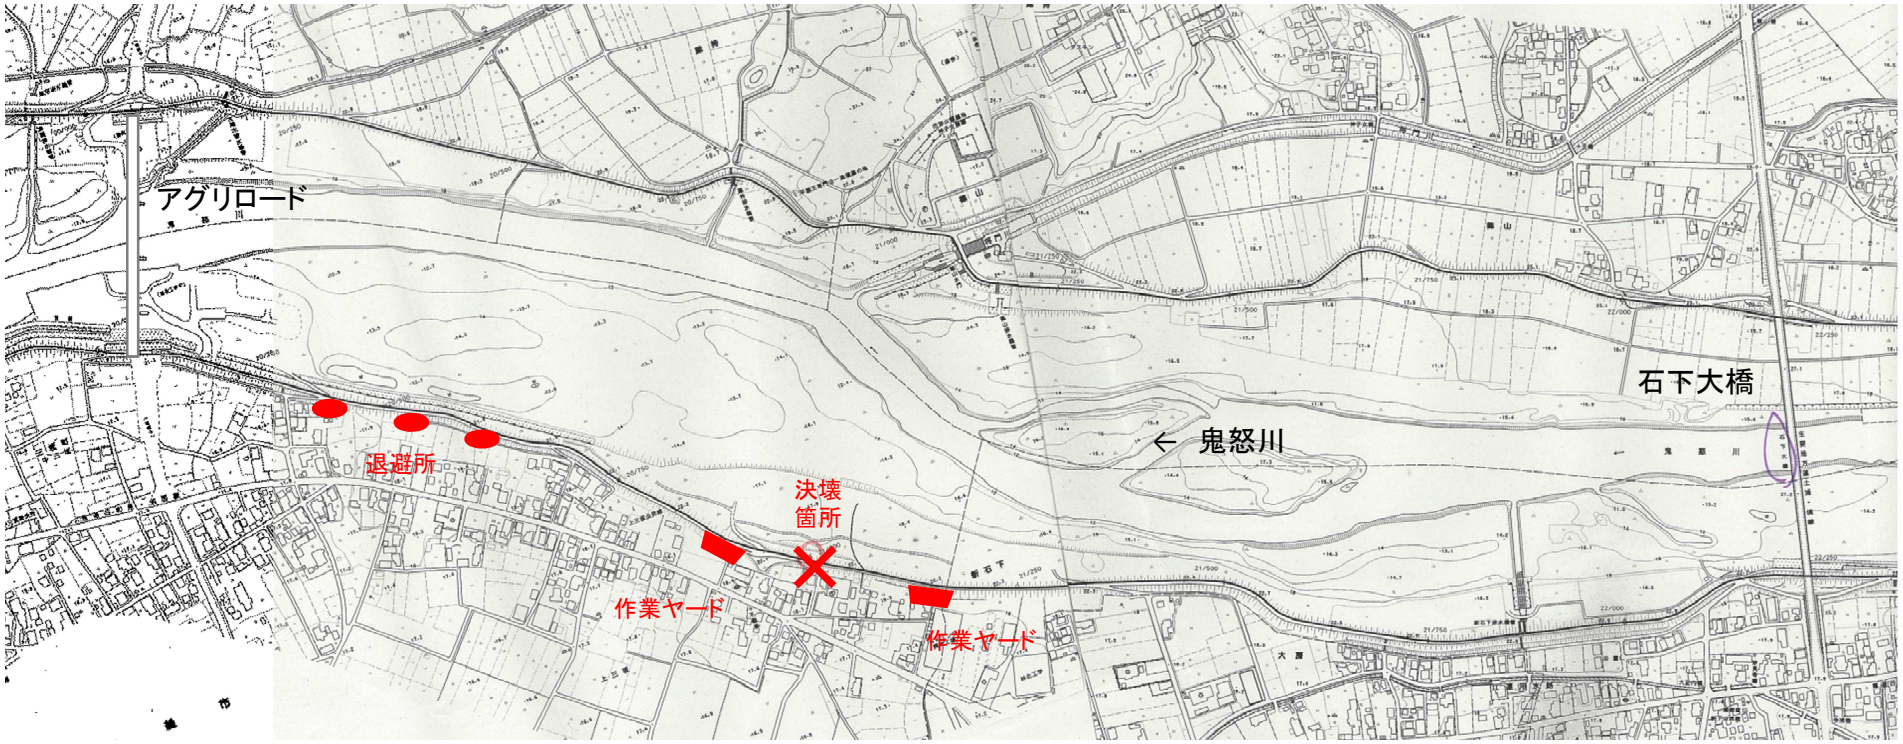
平成27年9月10日台風18号　鬼怒川L21．0k決壊箇所

●応急復旧工事として、作業ヤードの造成に着手しており、決壊口を締め切るための根固めブロックや割栗石の投入をする荒締切工に本日着手する予定です。
