令和３年９月１４日（火）
国土交通省関東地方整備局
東京都建設局
東日本高速道路（株）関東支社
中日本高速道路（株）東京支社

東京外かく環状道路（関越～東名）事業連絡調整会議（第9回）開催結果について

東京外かく環状道路（関越～東名）
事業連絡調整会議（第9回）結果の概要（速報）

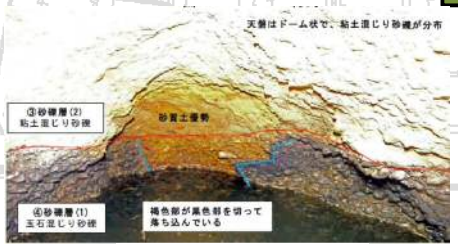
空洞①状況写真

令和2年11月3日
空洞①確認
充填完ー了（約600㎥）
