烏・神流川堤防詳細点検結果情報図

平成19年3月現在

平成十七年三月現在　国土交通省高崎河川国道事務所

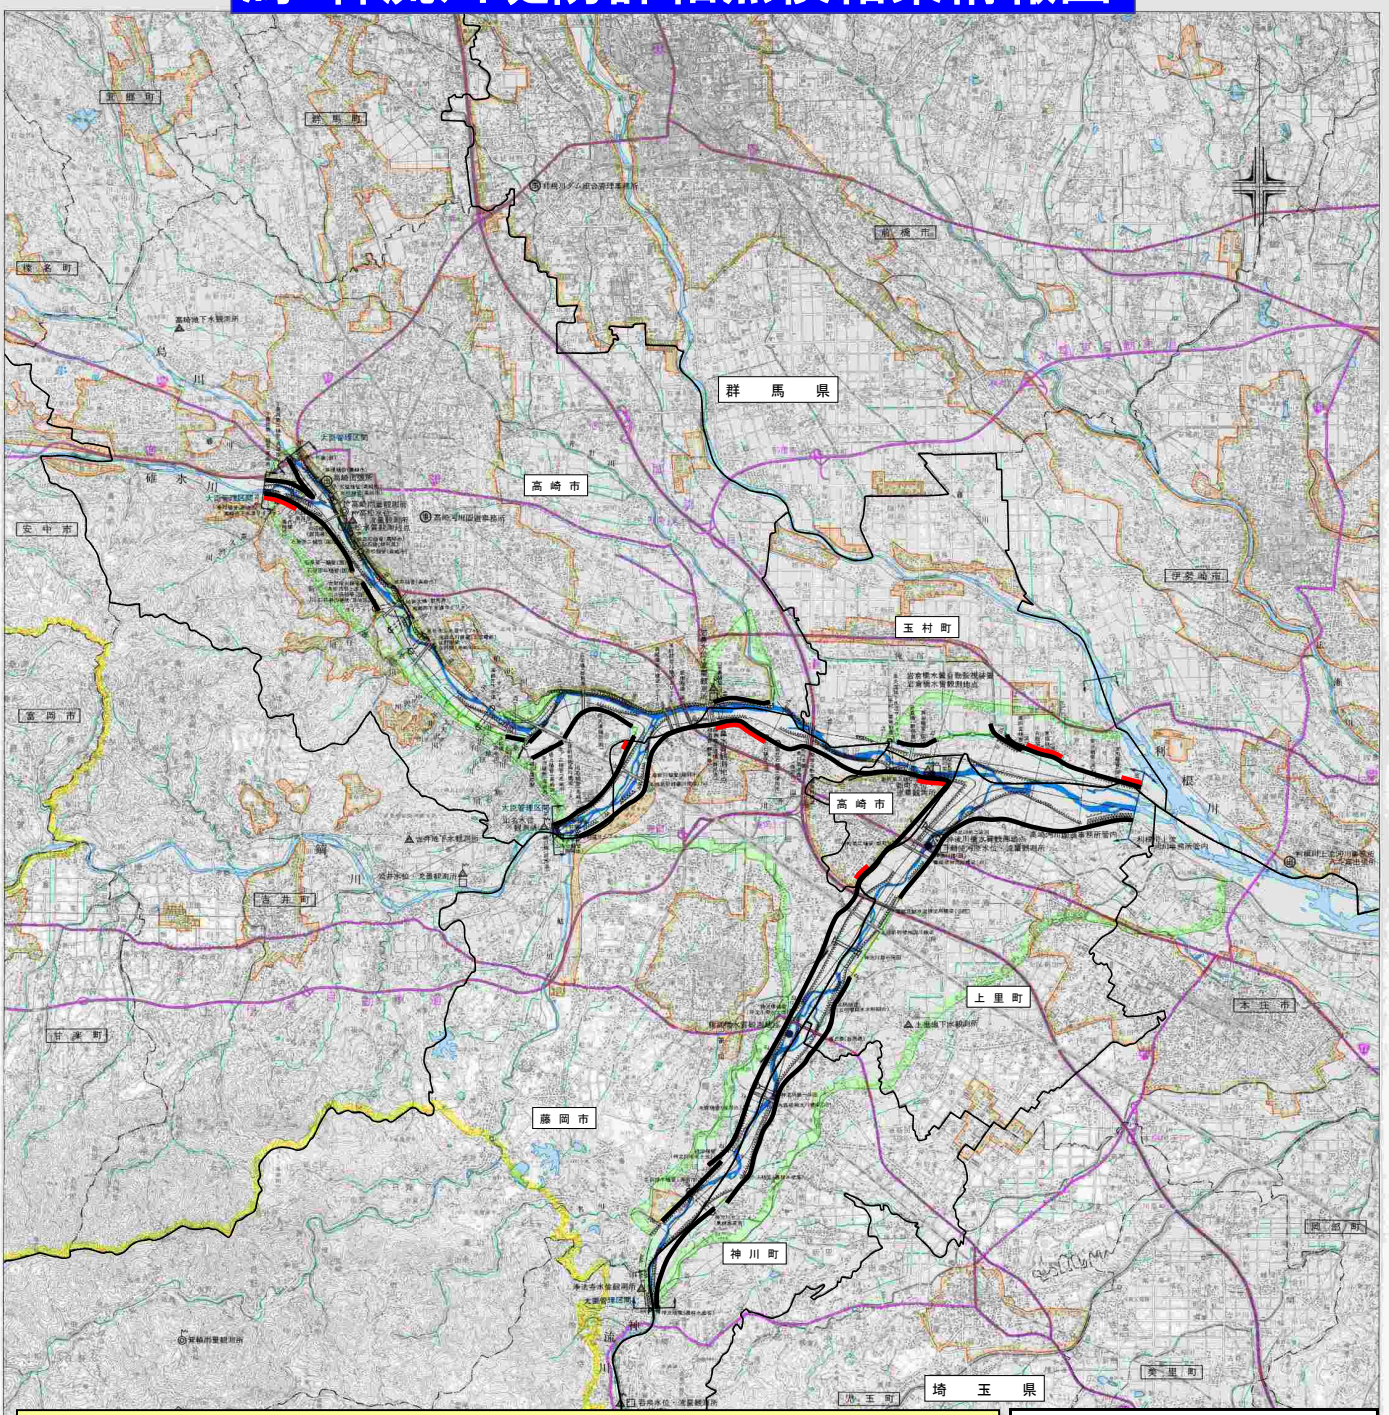
～計算条件～
概ね100年に1度発生する降雨と洪水において、現状の河川堤防の浸透に対する安全性を評価した結果を示しています。
～対象堤防～
概ね計画高水位（HWL）以上の高さの河川堤防について点検を実施しています。
※点検を実施していない区間については、堤防が無い区間や低い堤防の区間があることから、
計画高水位の洪水に対して氾濫する可能性がある箇所があります。
～今後の対応方針～
対策工法等を速やかに検討し、実施にあたっては堤防背後地の状況等を考慮しつつ危険性の高い箇所から実施していく予定です。

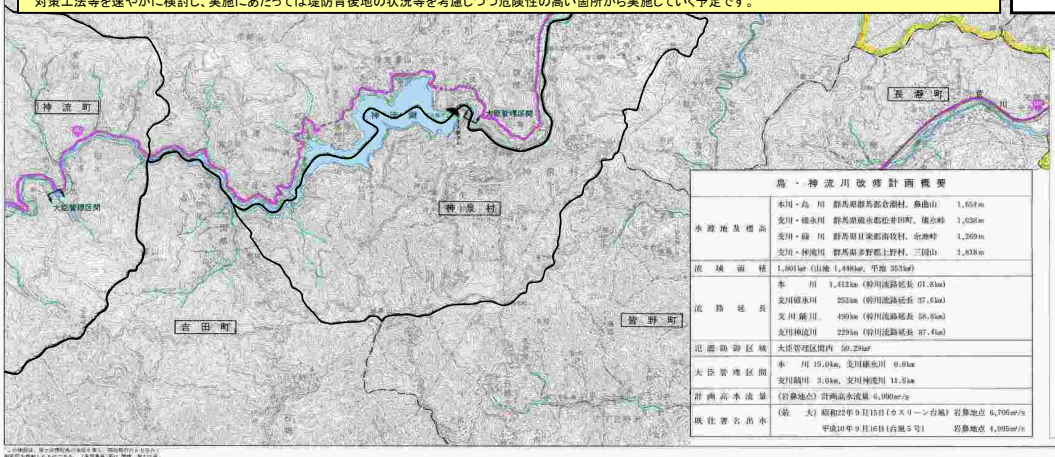
- ：詳細点検調査実施済みの区間
- ：詳細点検の結果、浸透に対する安全性不足区間
