きぬ こかい 新聞

『東北地方太平洋沖地震』発生で！

鬼怒川・小貝川でも多数の箇所で堤防などが被災しました

東北地方太平洋沖地震 鬼怒川・小貝川関係 被災状況

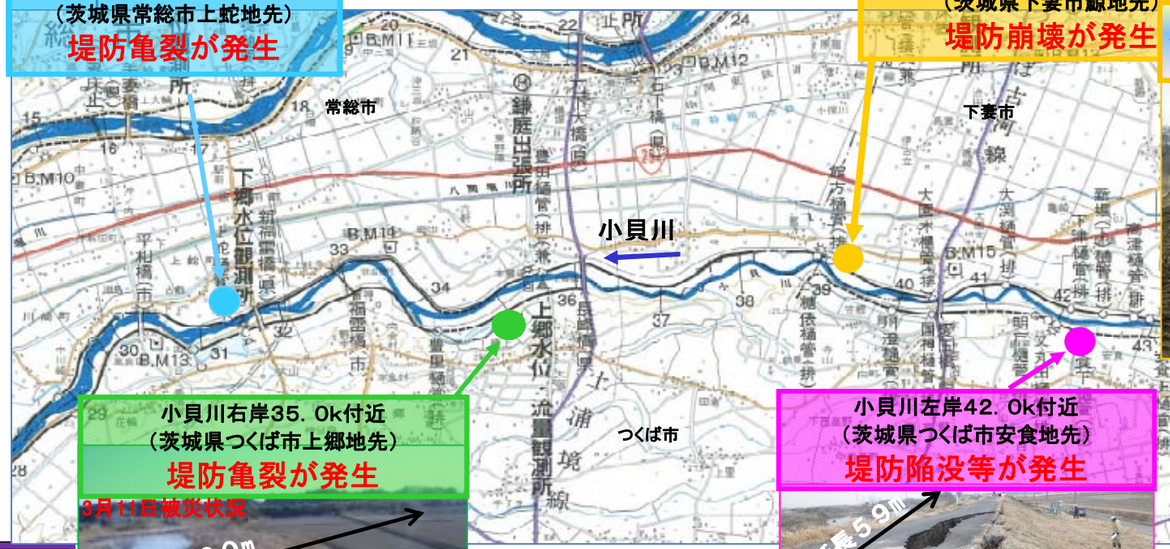
小貝川右岸1．8k付近
（茨城県取手市宮和田地先）
堤防の法崩れが発生

小貝川右岸31．8k付近
（茨城県常総市上蛇地先）
堤防亀裂が発生

小貝川右岸39．0k付近
（茨城県下妻市鯨地先）
堤防崩壊が発生

小貝川右岸35．0k付近
（茨城県つくば市上郷地先）
堤防亀裂が発生

小貝川左岸42．0k付近
（茨城県つくば市安食地先）
堤防陥没等が発生

◆現在、下館河川事務所では、被災箇所のうち、特に治水上緊急的に復旧が必要とされる小貝川の5箇所において、昼夜をとおし緊急的な復旧工事を実施しています。

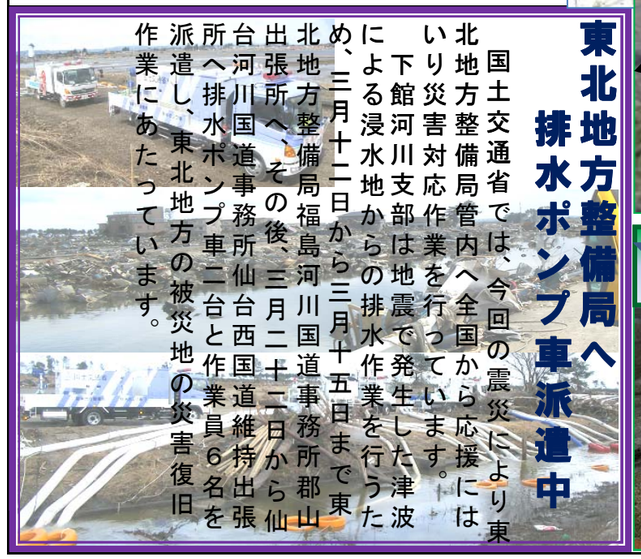
東北地方整備局へ排水ポンプ車派遣中

国土交通省では、今回の震災により東北地方整備局管内へ全国から応援にはいり災害対応作業を行っています。

下館河川支部は地震で発生した津波による浸水地からの排水作業を行うため、三月十一日から三月十五日まで東北地方整備局福島河川国道事務所郡山出張所へ、その後、三月二十二日から仙台河川国道事務所仙台西国道維持出張所へ排水ポンプ車二台と作業員6名を派遣し、東北地方の被災地の災害復旧作業にあたっています。
