台風18号の大雨による日光市芹沢（せりさわ）地区における土石流災害

国土交通省

平成27年9月29日15時時点

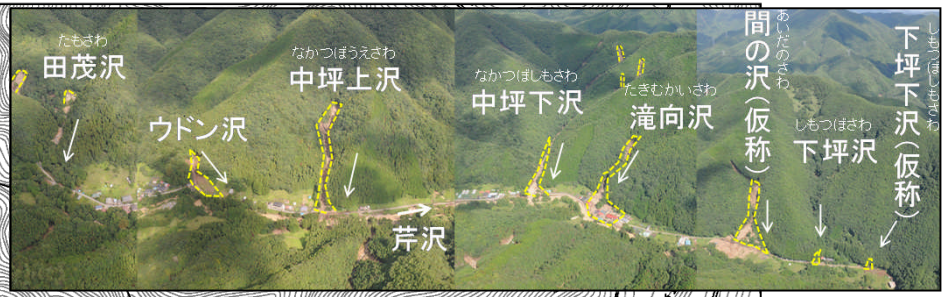
TEC-FORCEによる渓流調査状況

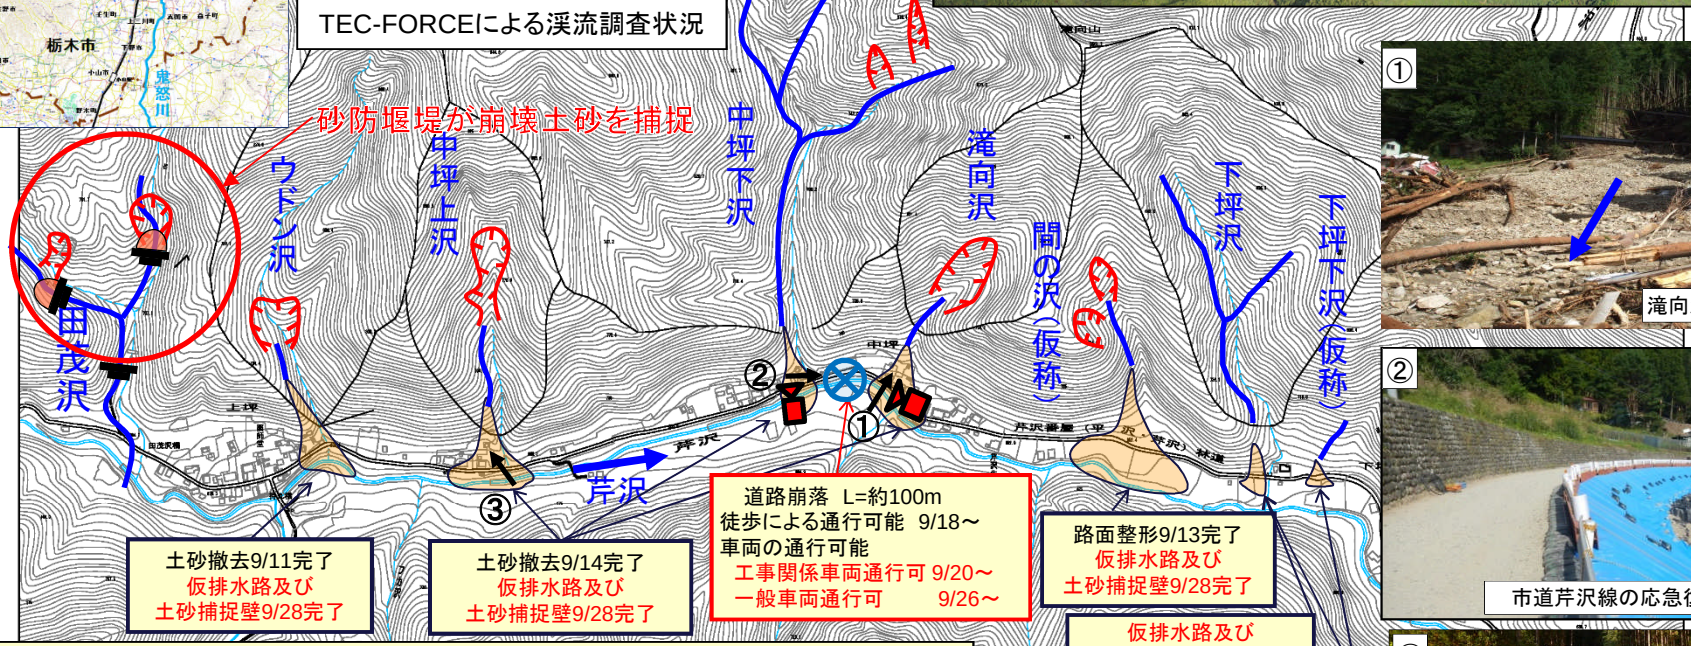
滝向沢土砂流出状況

被害概要：地区内の8渓流（9箇所）において土石流が発生
負傷者2名　住民25名が一時孤立
避難指示 9/13 9:00　避難指示解除 9/26 6:00
被災家屋7軒（全半壊）
土砂流出による道路被害7箇所、その他道路被害1箇所

市道芹沢線の応急復旧状況(20日)

中坪上沢仮排水路及び
土砂捕捉壁設置完了（9/28）

対応状況：ヘリ調査及び各渓流の被災状況調査（9/11～9/14）
土砂災害専門家及びTEC-FORCEによる渓流調査（9/15～9/16）
日光砂防事務所による流出土砂の撤去等により徒歩及び
車両（工事関係車両のみ）の通行可能（9/20）
仮排水路の設置（9/19～9/24）、土砂捕捉壁の設置（9/19～9/28）
監視カメラの設置(2基 9/26)
