整理番号：　19-102326K　甲斐市志田　【評価概要】　甲府河川国道事務所

位置情報	箇所ID	19-102326K
	路線名	一般国道20号
	キロ程	144.496KP
	単・交区分	交差点
	交差点名	双田道交差点
	従道路	国道52号（甲西道路）／市道
	箇所住所	甲斐市志田
	座標	35.685068, 138.486261
区間特性	道路特性	信号有り
		4差路
		4車線×2車線
	箇所延長(m)	100m
管理者情報	道路管理者等	国土交通省/甲斐市
	管轄警察署	韮崎 警察署

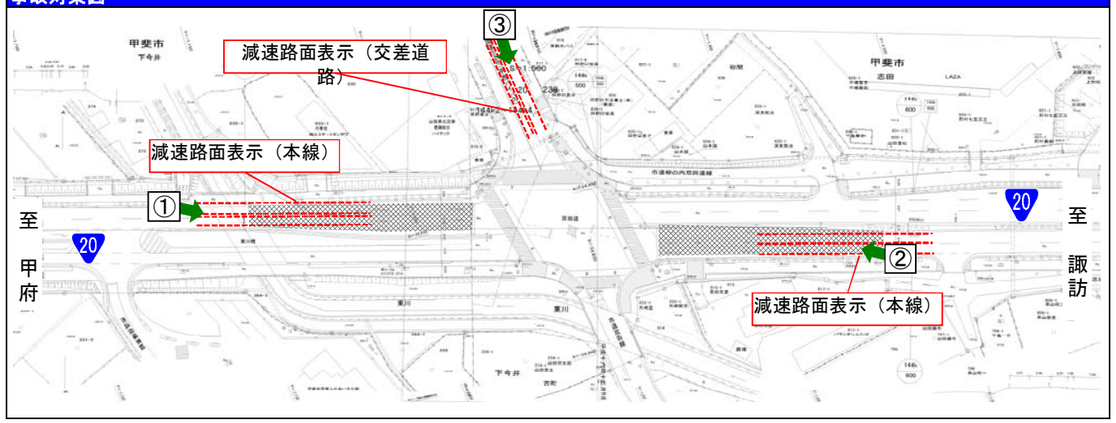
事故対策図

番号	事故位置	昼夜	路面状態	当事者	事故類型	対策方針	具体的対策
1	交差点内	昼	乾燥	車両相互	出会い頭	交差道路直進車の速度抑止	減速路面表示（交差道路）
2	交差点付近	昼	乾燥	車両相互	追突	本線直進車の速度抑止強化	減速路面表示（本線）
3							
4							
5							
6							
7

番号	対象事故類型	具体的対策	対策実施年度 開始	対策実施年度 完了	事前評価値 評価年	事前評価値 評価値	事後評価値 評価年	事後評価値 評価値	対策効果 増減数	対策効果 増減率	備考（効果の判定）
1	出会い頭	減速路面表示（交差道路）	H25	H25	H20～H23	0.5〔件/年〕		〔件/年〕	〔件/年〕	〔%〕	
2	追突	減速路面表示（本線）	H25	H25	H20～H23	1.8〔件/年〕		〔件/年〕	〔件/年〕	〔%〕	
3						〔件/年〕		〔件/年〕	〔件/年〕	〔%〕	
4						〔件/年〕		〔件/年〕	〔件/年〕	〔%〕	
5						〔件/年〕		〔件/年〕	〔件/年〕	〔%〕	
6						〔件/年〕		〔件/年〕	〔件/年〕	〔%〕	
7						〔件/年〕		〔件/年〕	〔件/年〕	〔%〕
