千葉県内における出水概要等について
（令和8年8月千葉豪雨、令和8年9月台風第25号）

令和8年8月千葉豪雨の概要

令和8年8月千葉豪雨による被災状況

令和8年台風第25号による被災状況

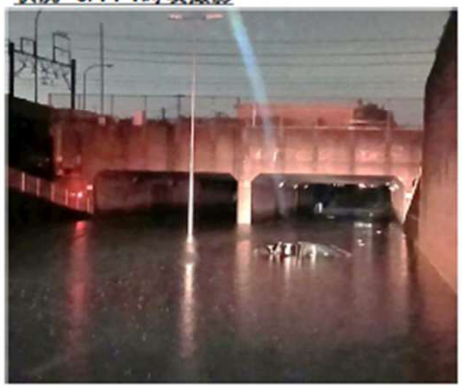
国道16号：千葉市村田町アンダーパス冠水状況 8/14 1時頃撮影
