一般国道51号 成田橋（千葉県成田市）鉛直部材の調査について

記者発表資料

平成20年1月16日

国土交通省 関東地方整備局 千葉国道事務所

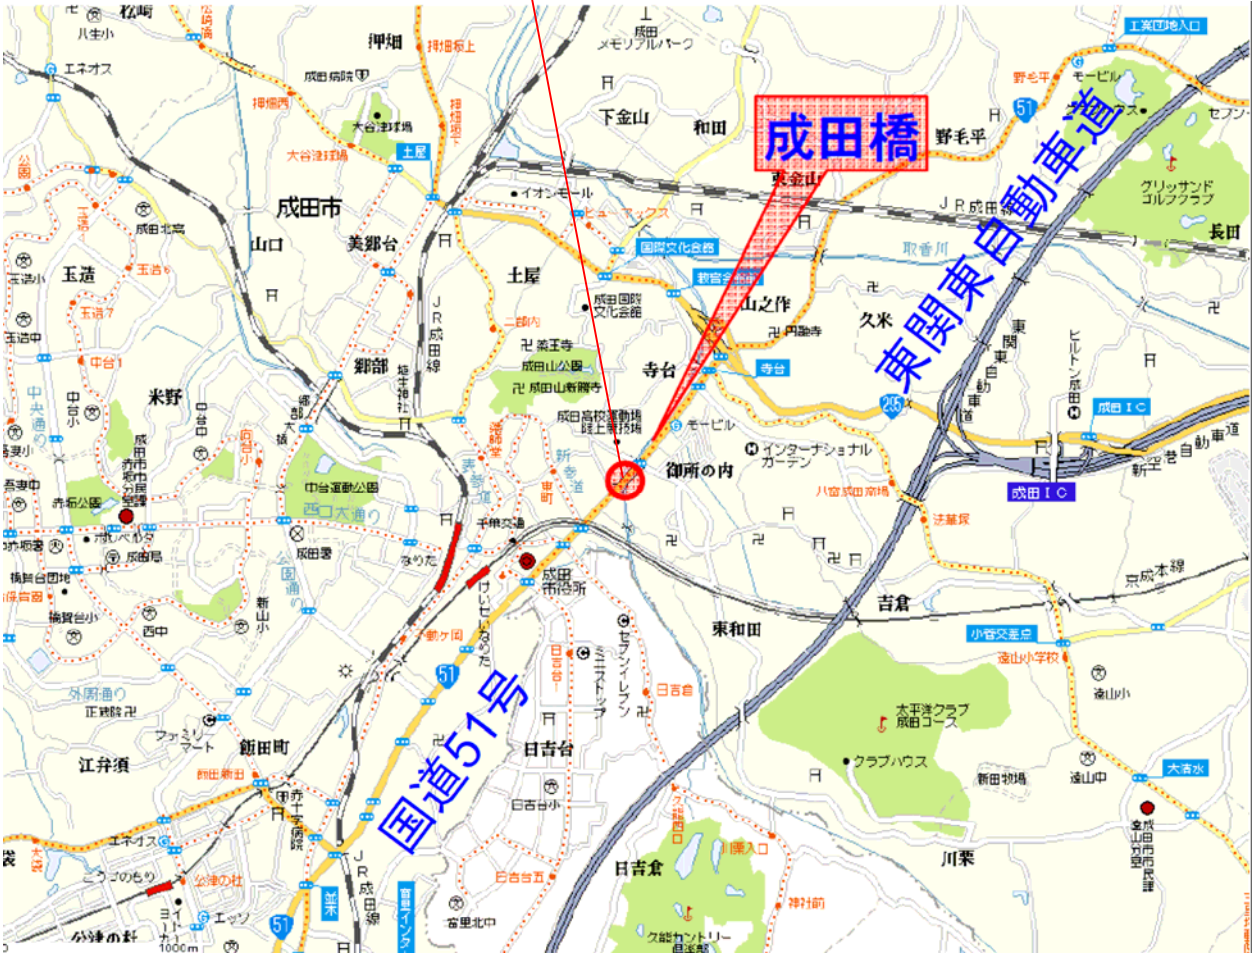
調査箇所

中央分離帯のコンクリートに埋め込まれている13箇所のアーチ鉛直部材(鋼製)の内1箇所について付け根のコンクリートを除去し点検した結果、き裂が確認されました。

き裂長さ 34mm・・・1箇所
8mm・・・1箇所
6mm・・・2箇所

当面の交通に支障はありませんが、万が一き裂が進展した場合等に対する安全性を確保するため仮設支持材(2箇所)を設置しています。

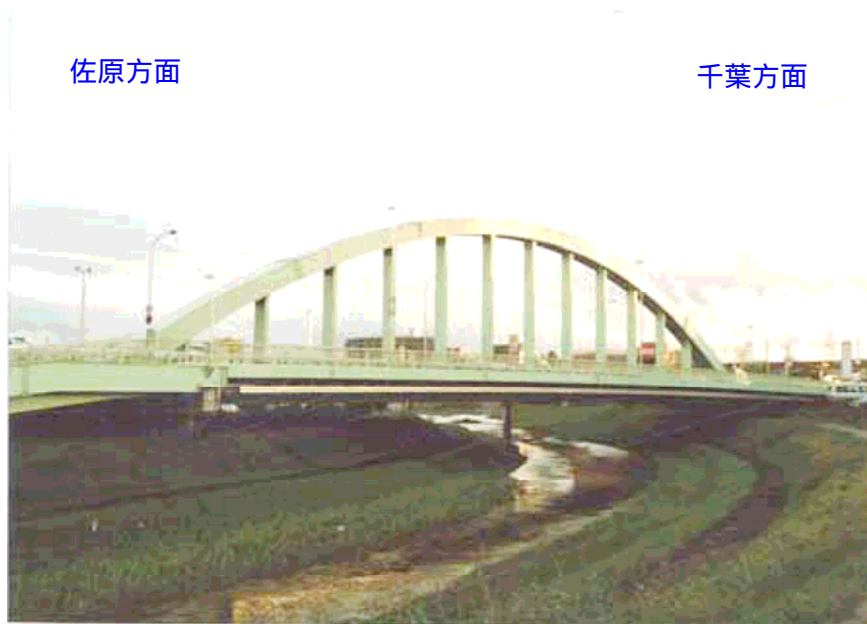
詳細図

現在確認されているき裂は鉛直部材の付け根の一部に生じているものであり、当面の交通に支障はありませんが、放置しておくこと、き裂の進展の可能性等もあることから、引き続き詳細調査と対策の検討を行っていきます。
