一般国道51号 成田橋（千葉県成田市）鉛直部材の調査結果について

記者発表資料

平成20年5月30日

国土交通省 関東地方整備局 千葉国道事務所

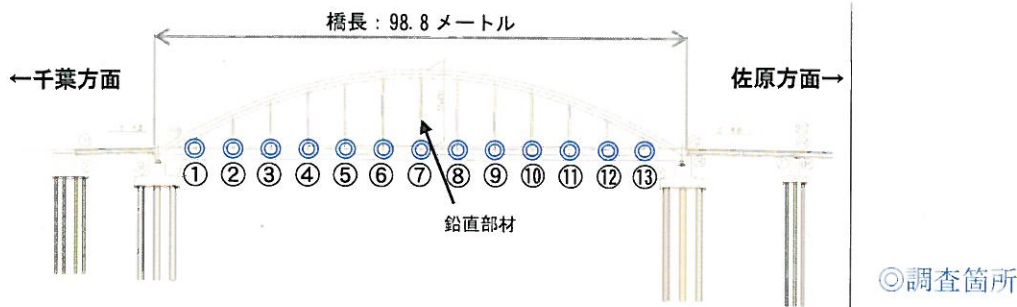
- 1) 前回お知らせした「7番鉛直部材のき裂」については、確認された平成19年12月下旬からこれまで、進展はありませんでした。
- 2) 「その他、全ての鉛直部材」についても調査を実施した結果、1番、4番、5番において、き裂が確認されました。
- 3) これらのき裂は、溶接作業の過程で発生した「溶接割れ※」の可能性が高く、活荷重により生じる応力から判断して、進展する可能性は低いと考えられます。

※溶接割れ・・・溶接施工時に溶接金属が凝固する際の、収縮や拘束応力によって生じた割れのこと。

- 1) 今後とも予防保全の観点から、重点的に点検を継続していくこととします。
- 2) 万が一のき裂の進展に備えて設置していた仮設支持材（2箇所）については今回撤去し、遊歩道の迂回措置も解除いたします。

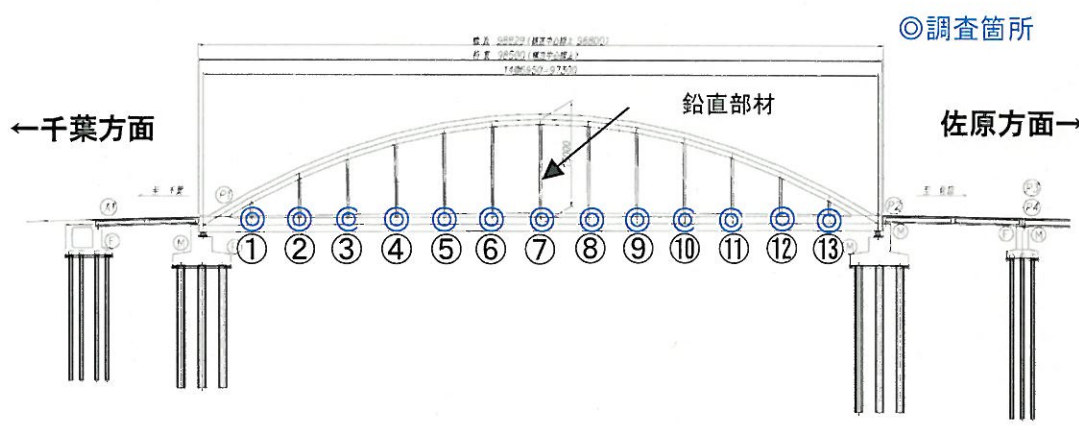
- ①溶接部の近接目視調査
- ②溶接部の非破壊試験（磁粉探傷試験、超音波探傷試験）

- 1) 前回お知らせした「7番鉛直部材のき裂」については、確認された平成 19 年 12 月下旬からこれまで、進展はありませんでした。
- 2) 「その他、全ての鉛直部材」についても調査を実施した結果、1 番、4 番、5 番において、き裂が確認されました。
- 3) これらのき裂は、溶接作業の過程で発生した「溶接割れ※」の可能性が高く、活荷重により生じる応力から判断して、進展する可能性は低いと考えられます。

※溶接割れ・・・溶接施工時に溶接金属が凝固する際の、収縮や拘束応力によって生じた割れのこと。

- 1) 今後とも予防保全の観点から、重点的に点検を継続していくこととします。
- 2) 万が一のき裂の進展に備えて設置していた仮設支持材（2箇所）については今回撤去し、遊歩道の迂回措置も解除いたします。
