# 直轄国道の舗装(路面)に関する保全検討委員会

## 空洞の破壊(道路の陥没)と空洞の特性の関係について

## 東京国道管内における空洞状況について【平成19年度調査】

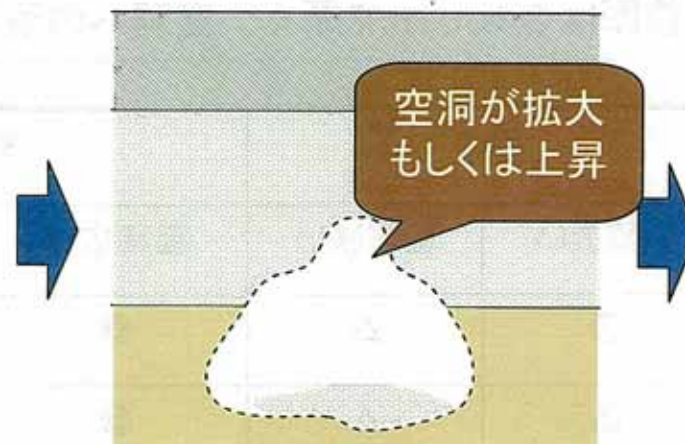
### ②空洞の成長 →粒状路盤層が徐々に崩落 (粒状材料では下層の空洞に抵抗できない)

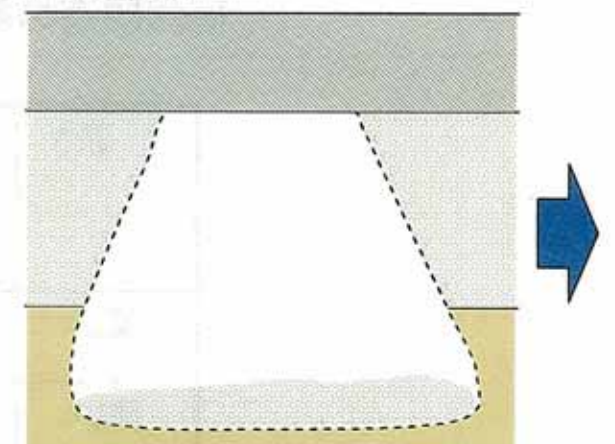
### ③空洞の成長 →アスファルト混合物層下面まで進行

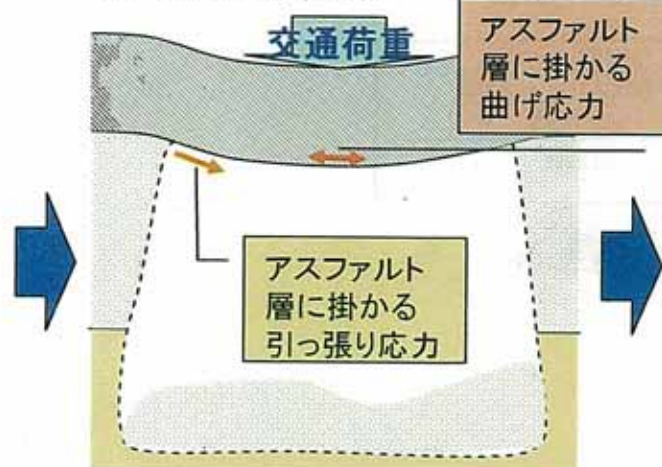
### ④路面の塑性変形 →アスファルト混合物層が徐々に塑性変形

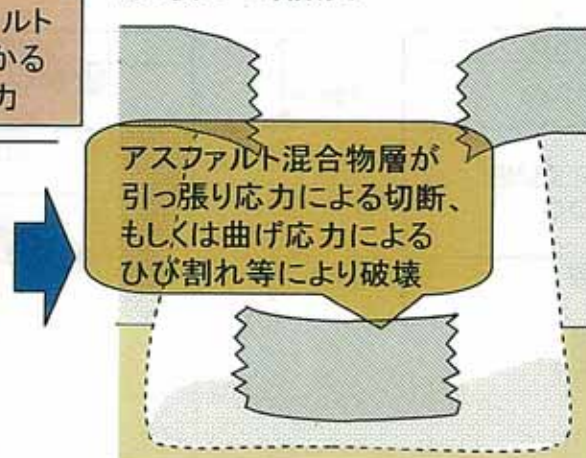
### ⑤陥没の発生 →アスファルト混合物層が破壊して陥没

- (a)交通荷重による曲げ応力により、中央付近にクラックが発生し、破断
- (b)空洞端部で発生する引っ張り応力により、アスファルト混合物が切断
- (c)交通荷重による押し抜きせん断 (アスファルト混合物層が薄い場合)
- (d)その他

(アスファルト混合物の劣化など)  
→混合物層が厚く(30cm程度)、比較的修繕サイクルの短い直轄国道の場合、(a)もしくは(b)が主と考えられる。

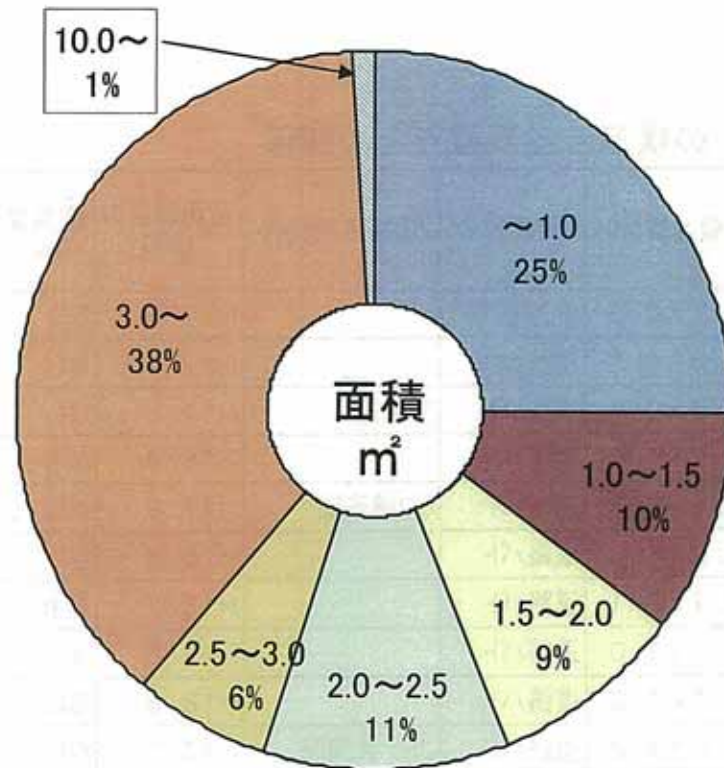
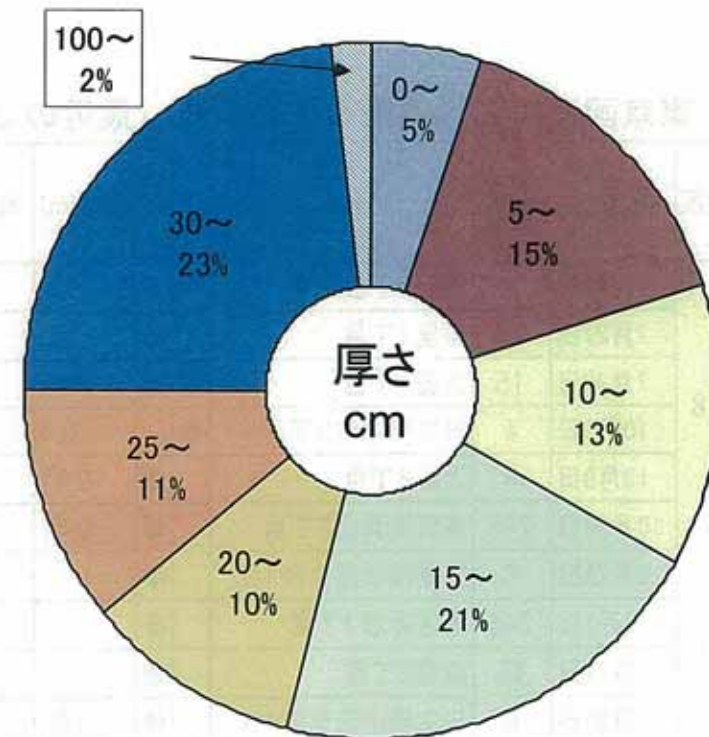
## 路面下空洞探査により空洞を発見し補修を行った130件の空洞規模

◇面積：2 (m<sup>2</sup>)程度の小規模空洞が多いが10 (m<sup>2</sup>)以上の大規模空洞も発見。

◇厚さ：30 (cm)以下の空洞が大多数。

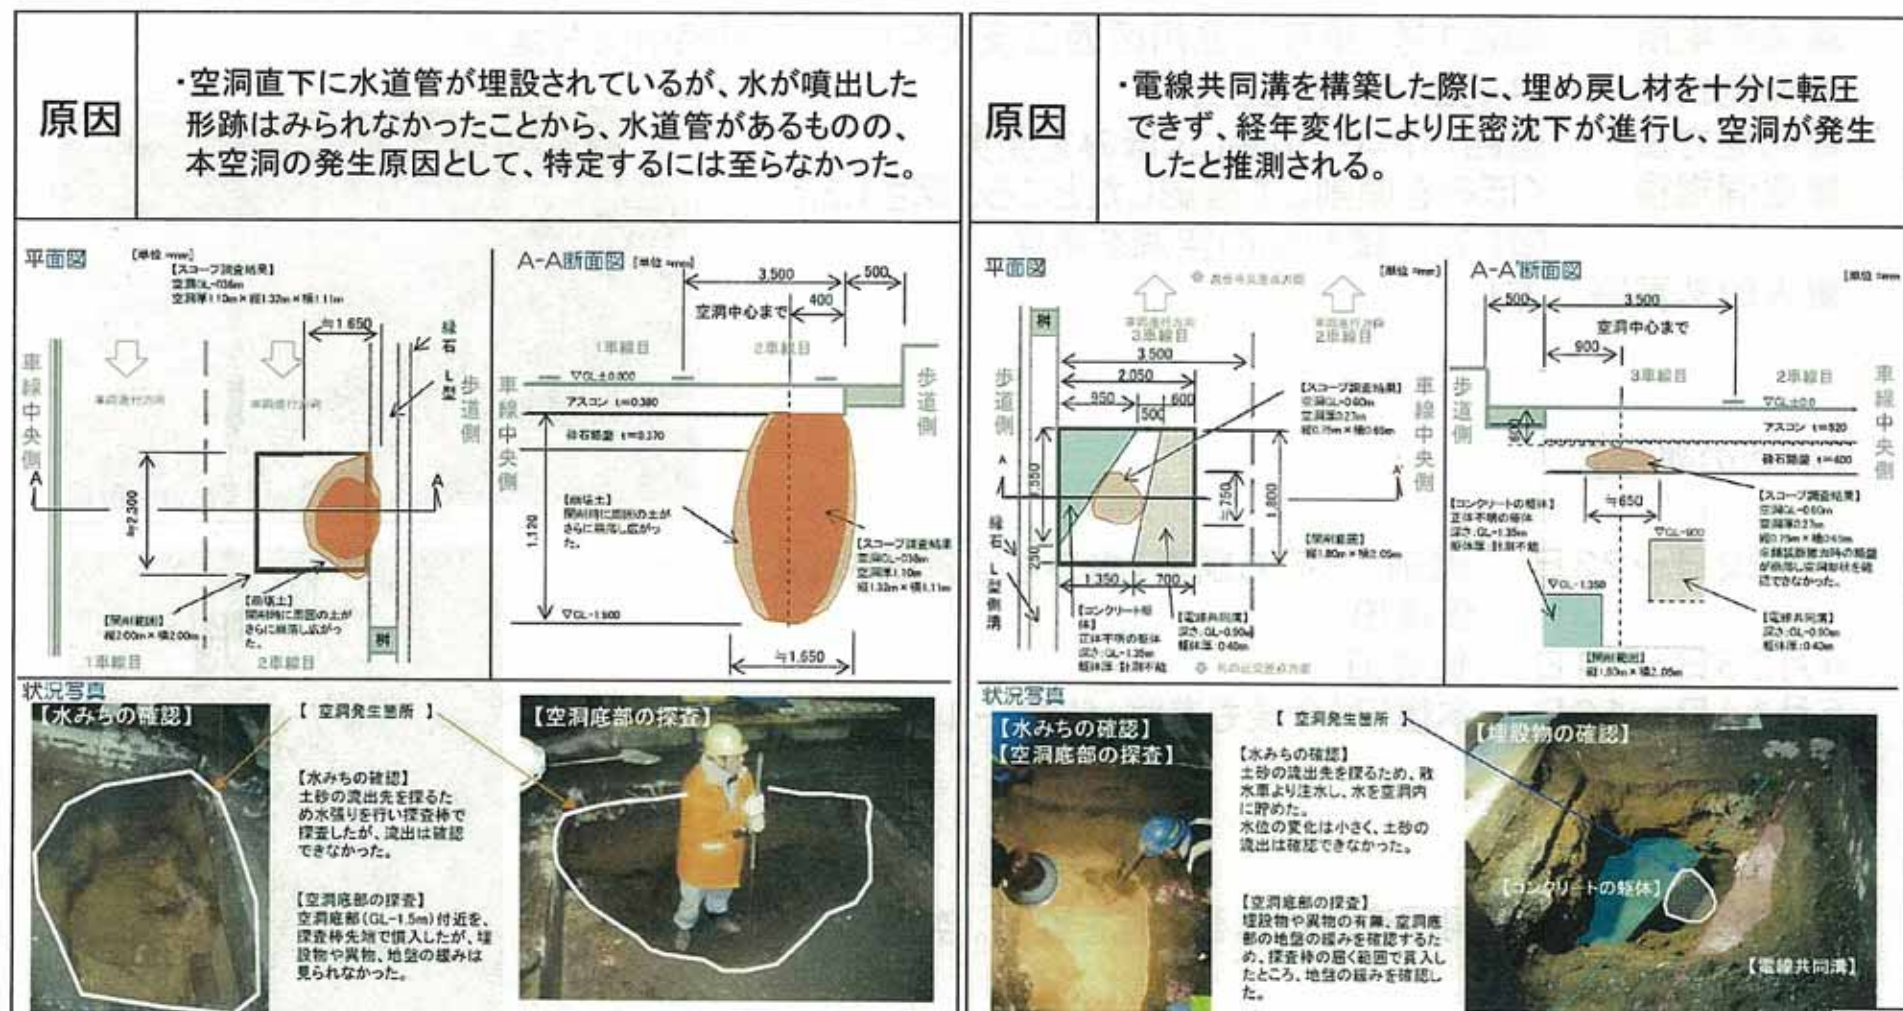
## 探査による空洞の発見事例

- ・ 探査による発見空洞は大きなものもあれば、小さなものもある。
- ・ 危険な空洞を発見することが重要。

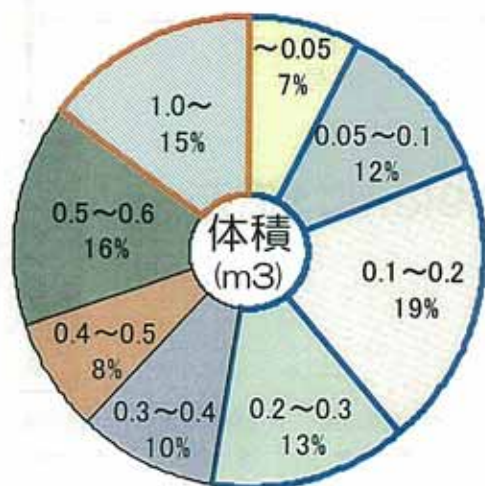
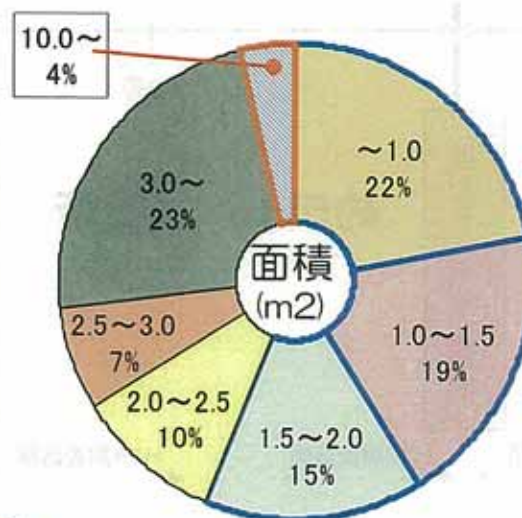
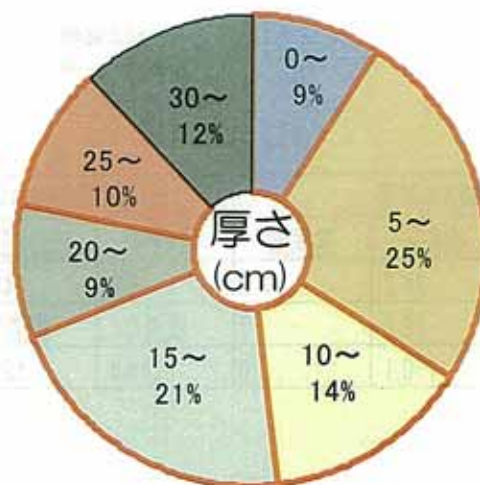
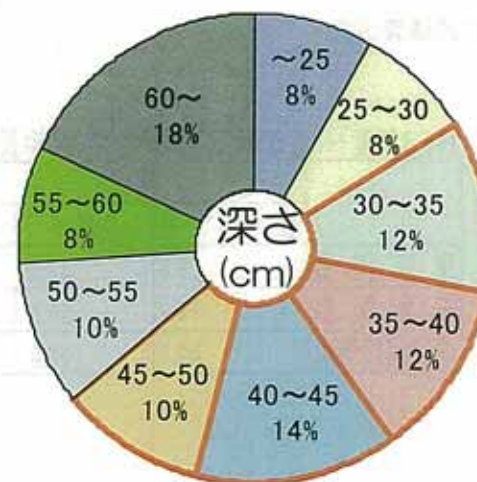
- ◇体積：0.2～0.3 (m<sup>3</sup>)の小規模空洞が多いが、1 (m<sup>3</sup>)以上の大規模空洞も発見。
- ◇面積：2 (m<sup>2</sup>)程度の小規模空洞が多いが10 (m<sup>2</sup>)以上の大規模空洞も発見。
- ◇厚さ：30 (cm)以下の空洞が大多数。
- ◇深さ：空洞地点が路面下30～50 (cm)の空洞が多い(舗装版の直下での空洞)

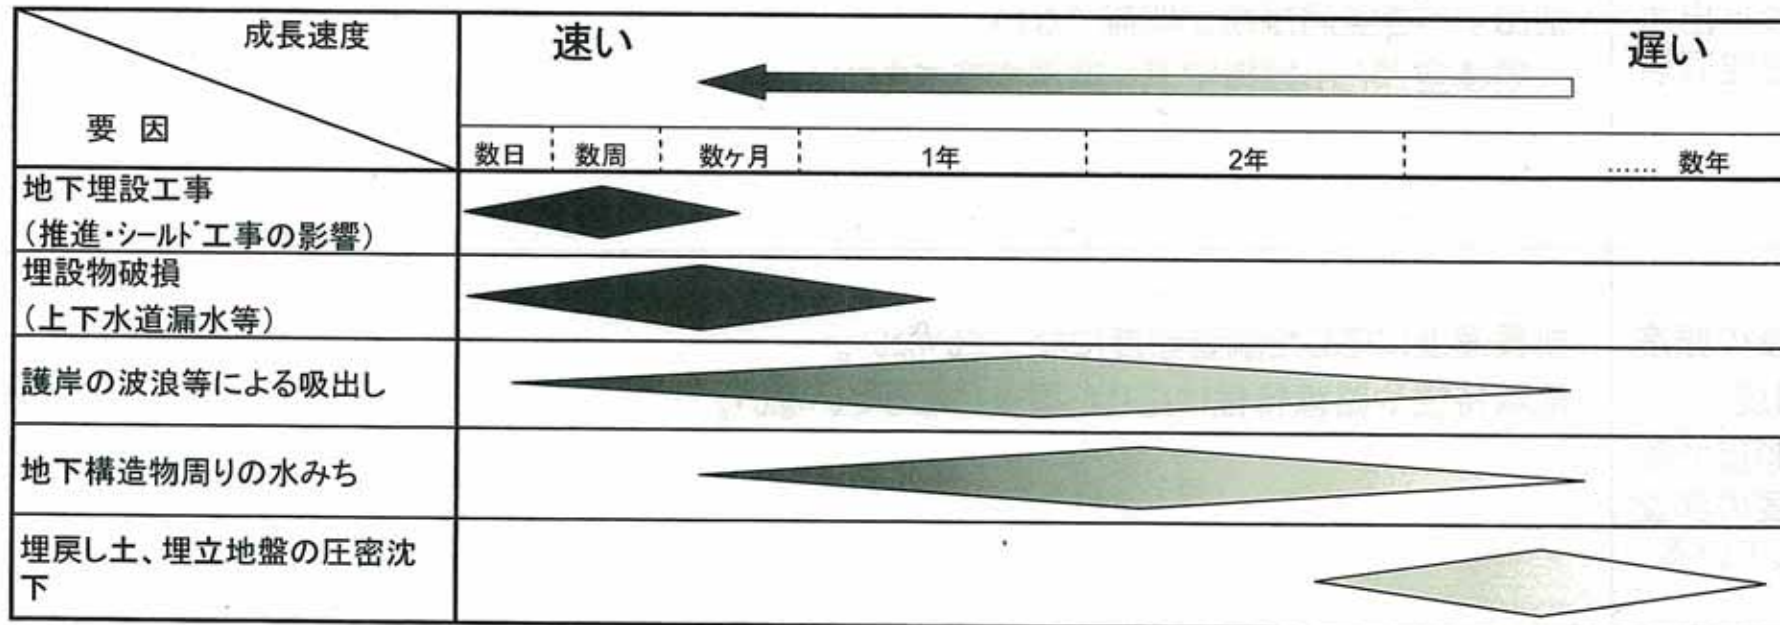
## 空洞の成長速度

- ・地中の浸透流等により土砂が吸い出されるような状況では、数週間、数ヶ月で空洞が進展する可能性がある。
- ・現行の多くても1年に一度程度の調査頻度では、これらの急速に成長する空洞の発見は困難。
- ・定量的な成長速度は、把握できていない。

・通常頻度での地中レーダ調査では不足。

・日々行うパトロールが重要。

通常頻度での地中レーダ調査で可

- ・ 調査すべき空洞規模、調査の頻度・精度、巡視との組み合わせについて対応することが重要。
