| 箇所名 | 葛飾区-1, 八潮市-1 | | | 都道府県 | 東京都、埼玉県 | | 市区町村 | 葛飾区、八潮市 | | 地区 | 葛飾区東金町7丁目, 水元公園, 八潮市大瀬 | | | 1/6 |

| 箇所名 | 足立区-1, 葛飾区-3 | | 都道府県 | 東京都 | 市区町村 | 足立区、葛飾区 | 地区 | 足立区柳原1, 2丁目, 梅田3, 4丁目, 関原1丁目, 本木1丁目, 千住大川町, 葛飾区小菅1丁目 | | 1/6 |

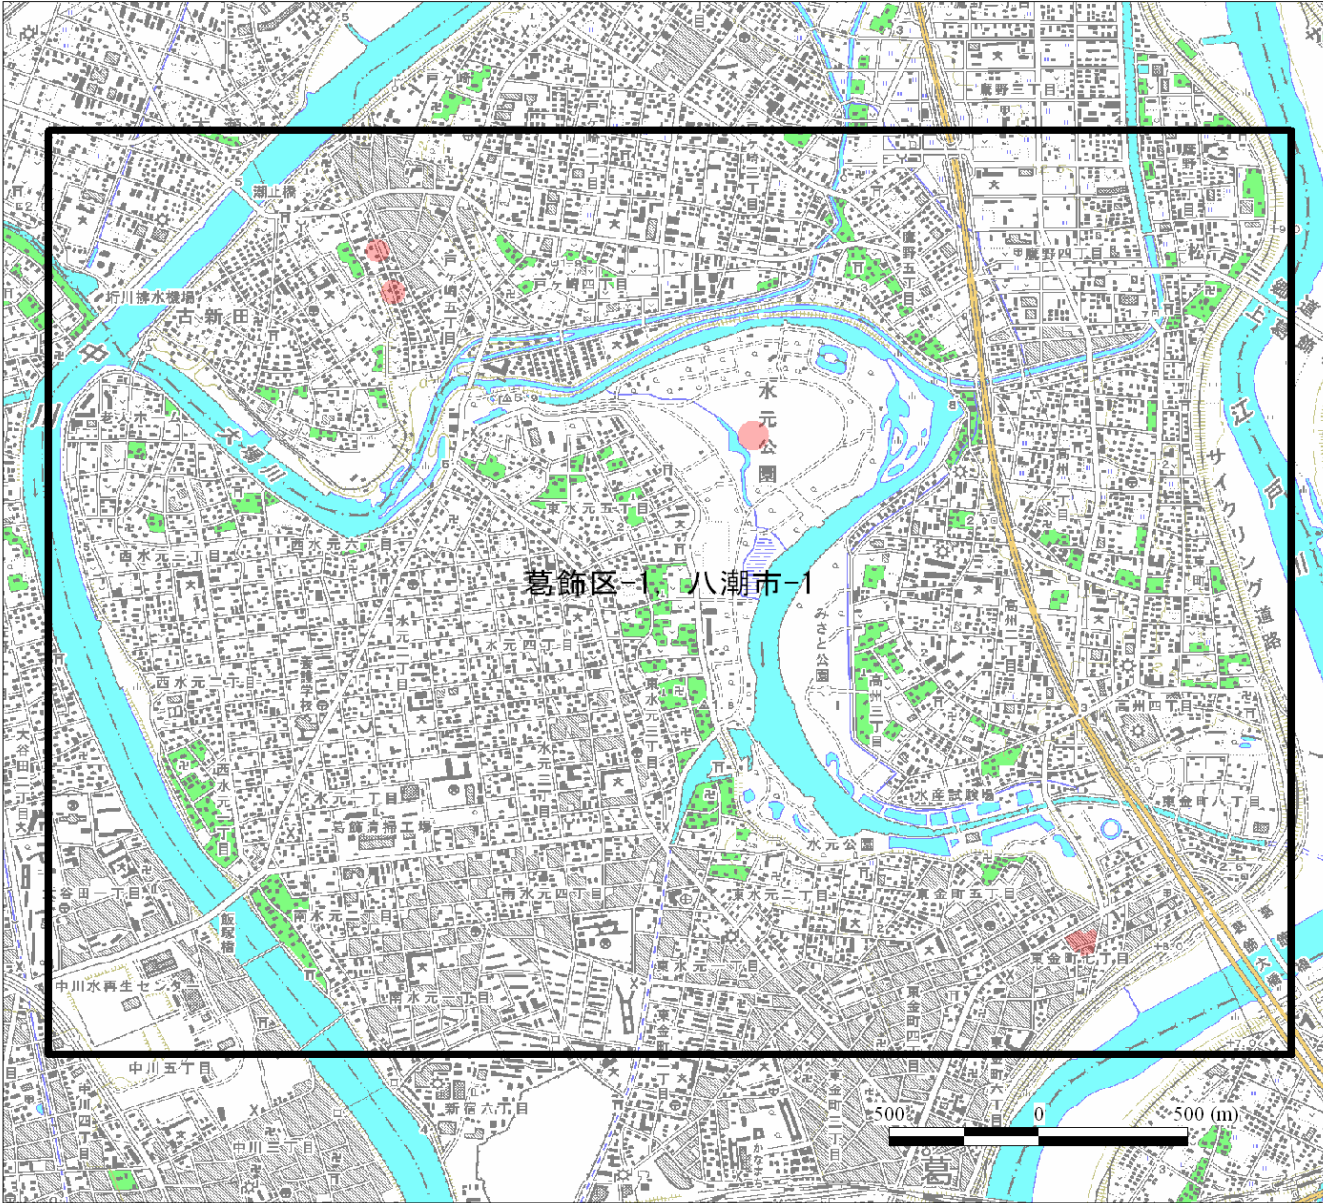
平面図 (赤色は液状化、青色は非液状化を示す。面的着色は、専門家が現地調査結果に地形・地質情報等を加味して、その範囲を推定したものであり、その境界位置は厳密なものではない)

| 被害概要 | ①東金町7丁目は沼地を埋立ててできた部分が液状化。外構・内部ともに何らかの被害を受けた家屋は27軒中、15軒。②水元公園の中央広場で噴砂発生。③八潮市大瀬で、道路に小規模な噴砂、亀裂、段差が発生 | | | | | | | | | | | | | |

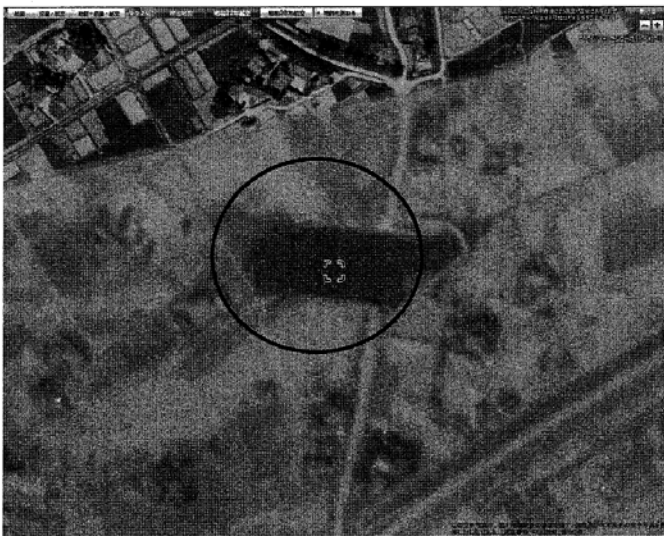
昭和 22 年 航空写真 goo 地図より

| 土地改変履歴 | ①東金町7丁目は昭和17年の地形図では水田。昭和22年9月のカスリーン台風により桜土手が決壊し、付近は沼地化。その後、昭和38年の地形図では宅地化。②水元公園は氾濫平野部を公園化、③大瀬は旧河道部を埋立(大正6年以降) | | | | | | | | | | | | | |

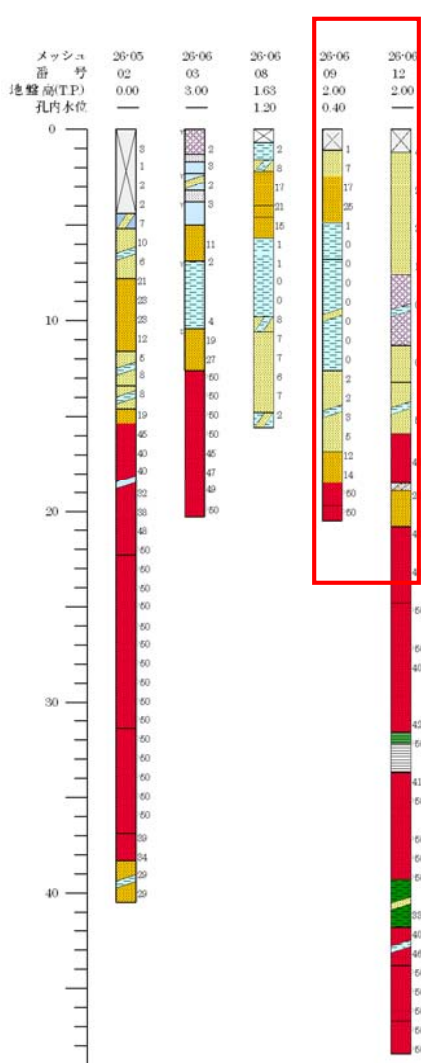
柱状図B1(東金町)

| 地下水位 | GL-0.8~1.4m | 液状化対象層(層厚、深度) | | 東金町7丁目B1 As GL-1.5~5.5、9.7~14.6m(層厚4.0、4.7m)、水元公園B2 As GL-1.8~7.7m(層厚5.9m)、八潮B3 As GL-1.6~9.9m(層厚8.3m) | | | | | | | | |

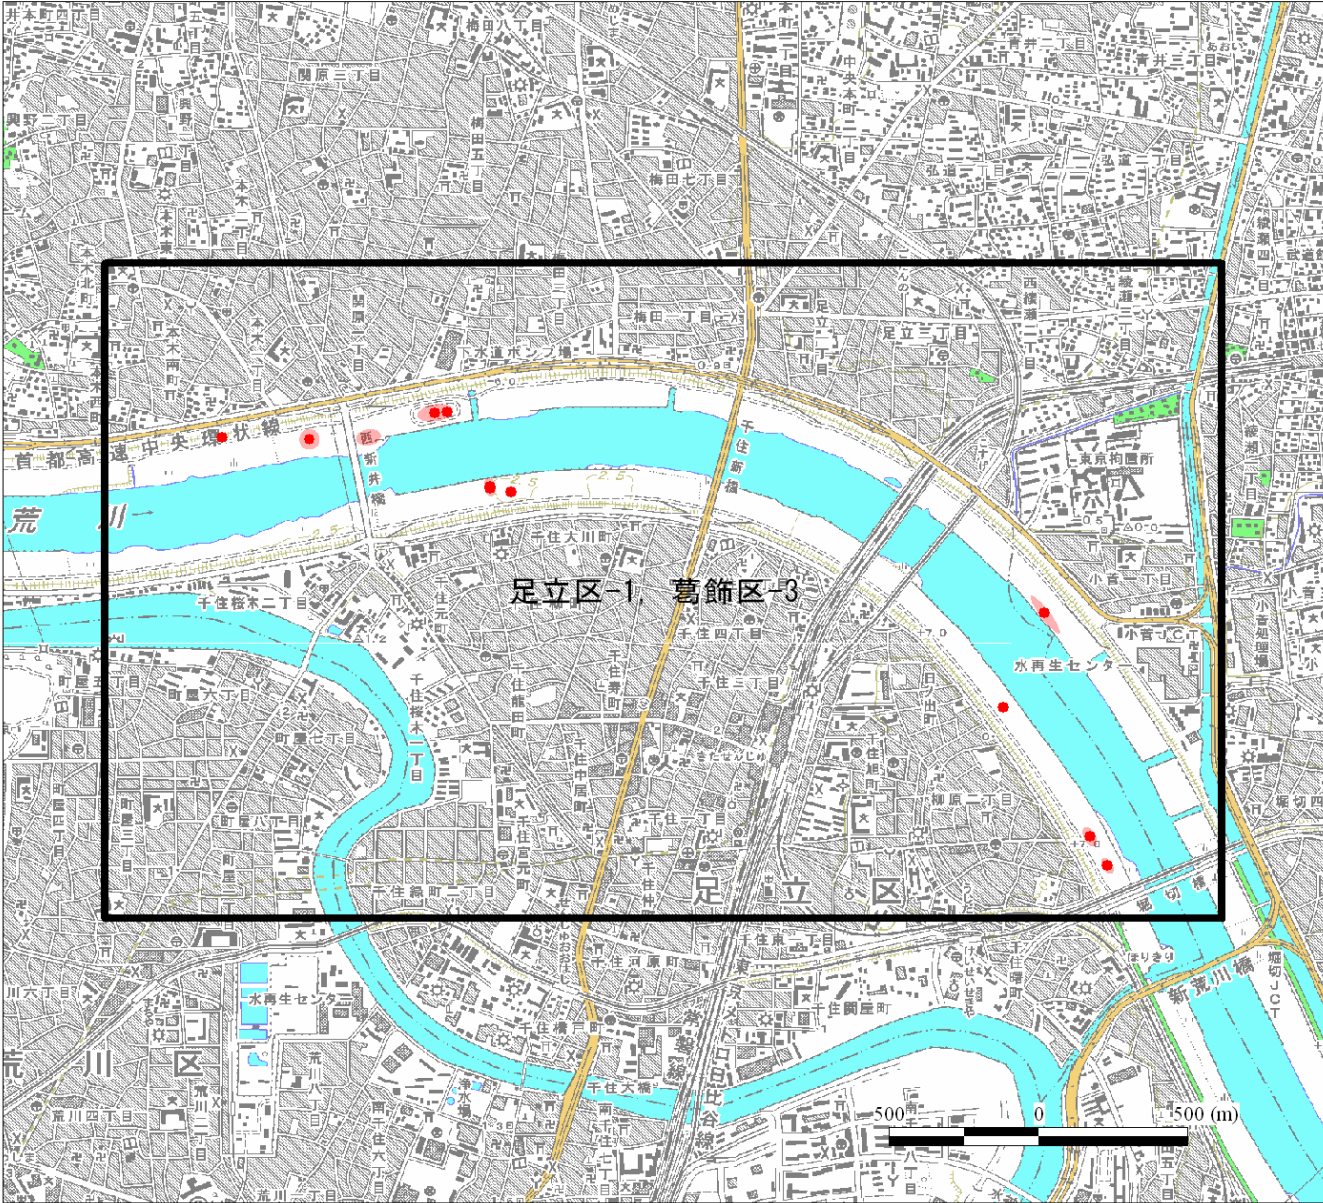
平面図（赤色は液状化、青色は非液状化を示す。面的着色は、専門家が現地調査結果に地形・地質情報等を加味して、その範囲を推定したものであり、その境界位置は厳密なものではない）

| 被害概要 | 荒川河川敷のグラウンドで噴砂、亀裂が多数発生。被害は旧河道付近に多くみられた。 | | | | | | | | | |

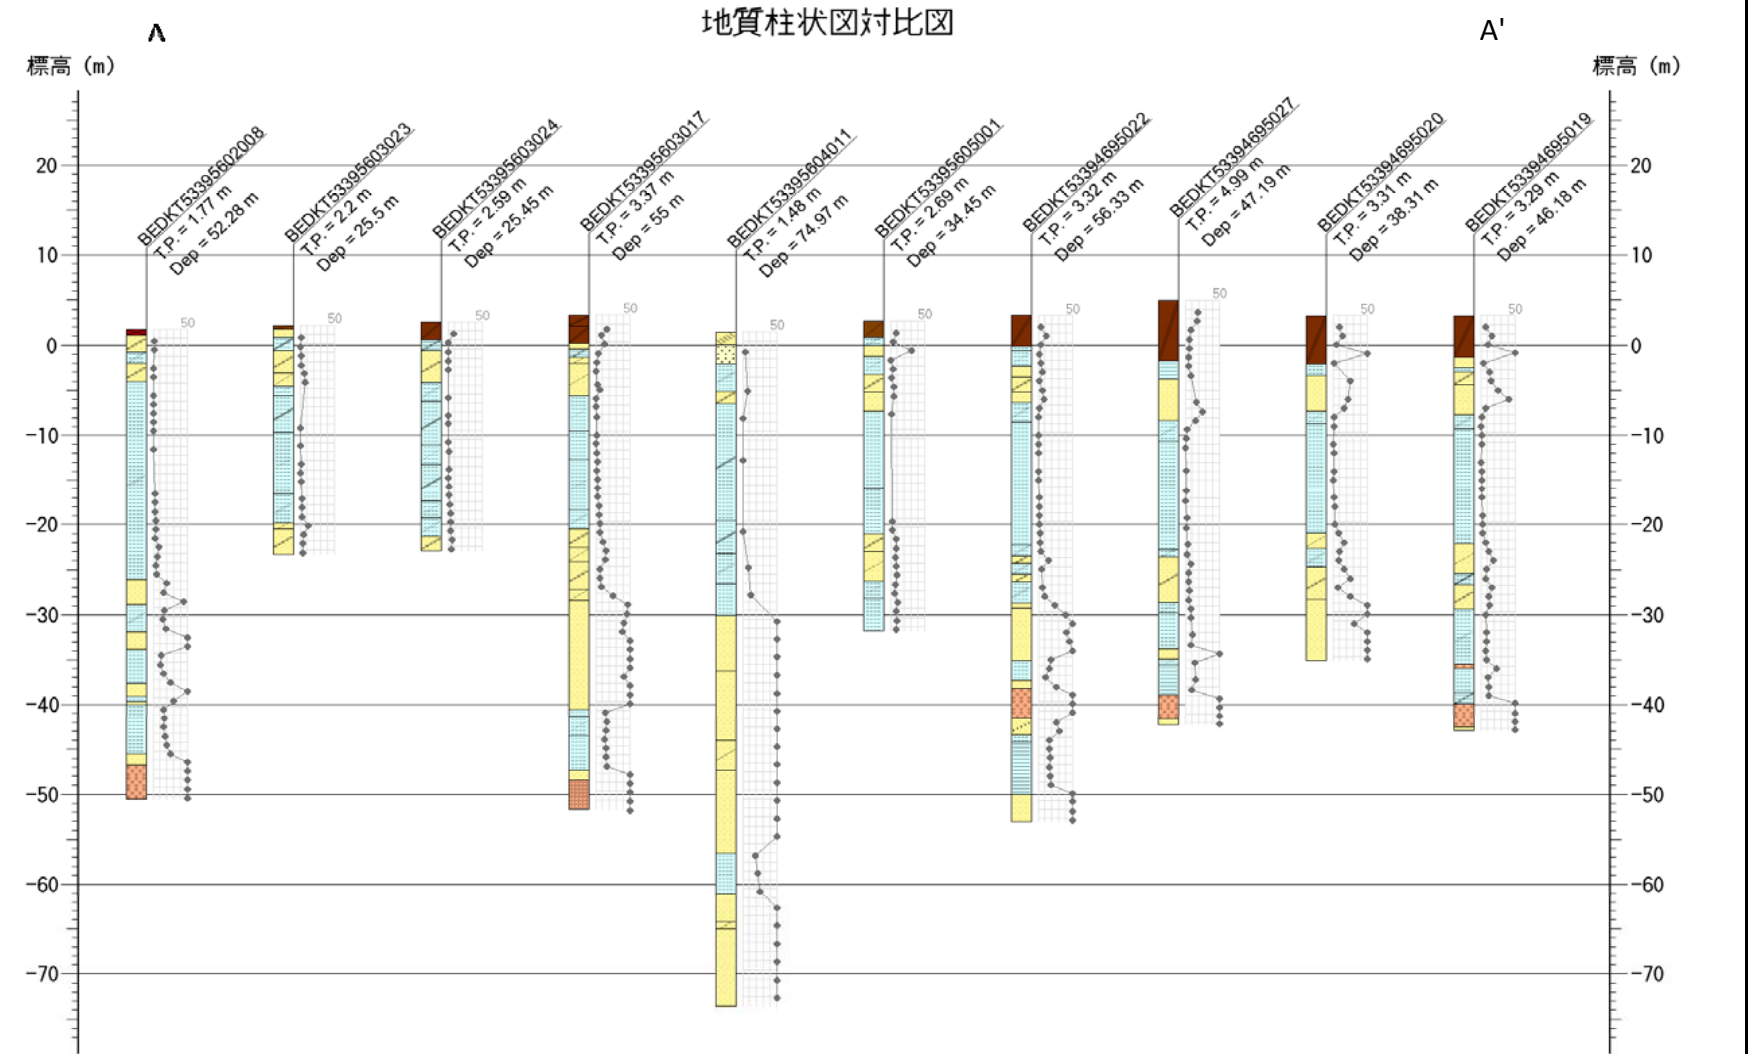
柱状図B1

| 地下水位 | GL-1.8～6.65m | 液状化対象層(層厚、深度) | | Bs,As,Asc GL-0～14m(層厚6～14m) | | | | | | | | |
