箇所名	我孫子市-3, 取手市	ī-5 都道府	県 千葉県、茨城県	市区町村	我孫子市、	、取手市	地区	我孫子市柴崎台,青山台,北新田,中峠,取手市取手	1/6
発生面積	中地	!形分類 旧河道、氾濫平野	、谷底低地	液状化発生	主履歴	北東側の取手市街で1	923大正関	<b>関東地震での発生履歴あり</b>	
_ , , , , , , , , , , , , , , , , , , ,	柴崎台, 青山台は我	は孫子市の土地区画整理事	業で1982年頃造成。柴🌡	奇台2、3丁目	目に細長く	日地形の谷が入り込んで	でいる。		
107 E 1770 X		で噴砂、ブロック塀の亀裂、傾斜が	発生。我孫子市北新田,中峠	,取手市取手(	の利根川堤防	i周辺では旧河道部で噴砂。、	JR常磐線橋シ	梁の茨城県側基礎は周辺地盤には液状化した箇所があるが、地盤改良施工済のため無被害で	<b>ぎあった。</b>
噴砂の状況	中程度	地盤の	変形量(沈下、傾斜)	中程度				被害の程度	
出典·調査	東北地方太平洋沖地	也震による関東地方の地盤	液状化現象の実態解明	委員会、利	根川下流河	可川事務所

箇所名	我孫子市-4, 柏市	ī-2	都道府県 千葉県	市区町村 我孫子	市、柏市	地区	我孫子市若松, 並木, 白L	山,柏市根戸,村	<b></b> 有下	1/6
発生面積	中	地形分類 干拓地、	盛土地、氾濫平野	液状化発生履歴	なし					
土地改変履歴	昭和40年代に手	買沼を埋立てて宅地化	比。							
被害概要	若松、白山地区で	『は、噴砂、道路の亀』	裂、マンホールの突出が発生	生、手賀沼の西岸等で散	発的に発生。					
噴砂の状況	各所で発生		地盤の変形量(沈下、傾斜		Ocm、マンホール	突出30cm	被害	の程度	中	
出典·調査	東北地方太平洋	中地震による関東地ズ	方の地盤液状化現象の実態	解明委員会

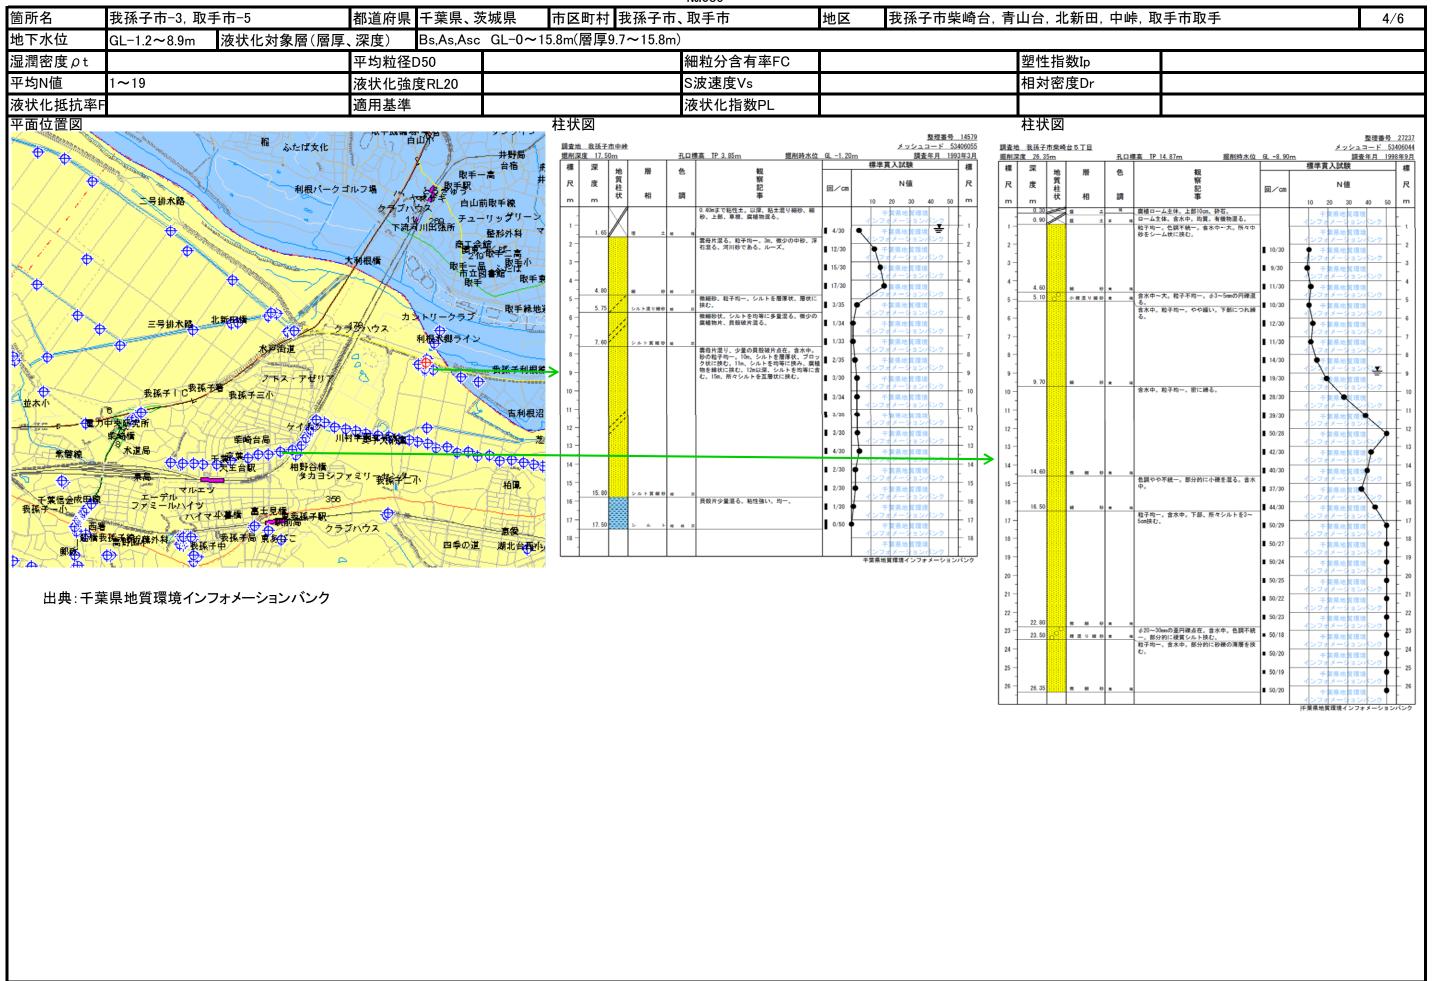
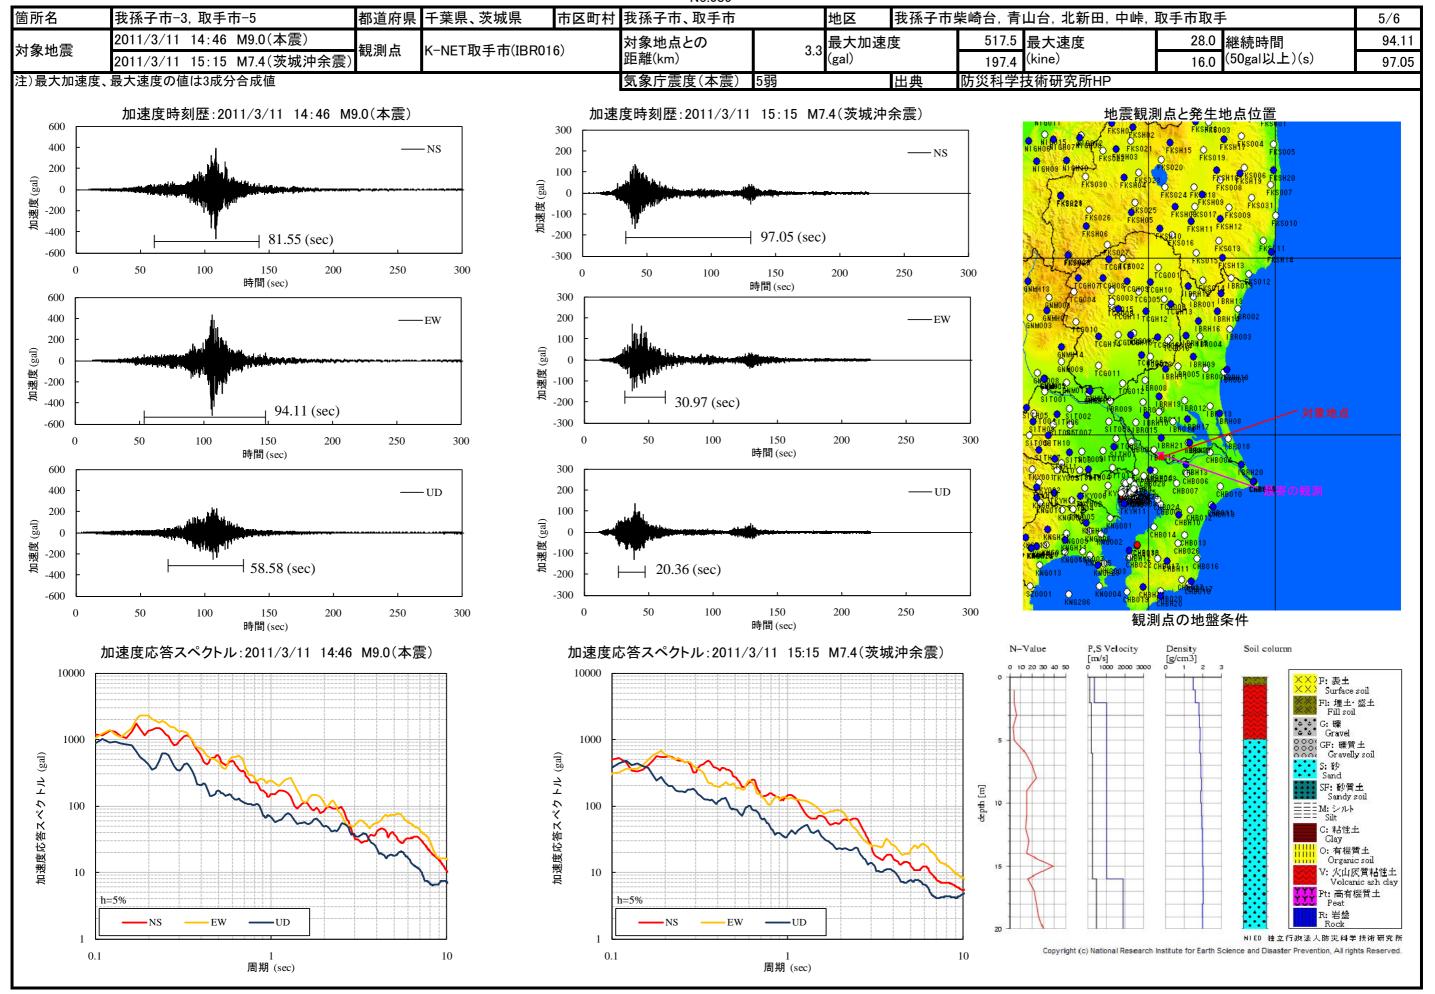
箇所名	我孫子市-3, 取手市-5	都道府県 千葉県、茨城県	市区町村 我孫子市、取手市	地区 我孫-	子市柴崎台,青山台,北新田,中峠,取手市取手	2/6
発生面積	中 地形分類 旧河道	1、氾濫平野、谷底低地	液状化発生履歴 北東側の取手	市街で1923大正関東地流	震での発生履歴あり	
土地改変履歴	🛂   柴崎台, 青山台は我孫子市の土地[	区画整理事業で1982年頃造成。柴	ξ崎台2、3丁目に細長く旧地形の谷が入	り込んでいる。		
被害概要	我孫子市柴崎台の宅地で噴砂、ブロック塀の	D亀裂、傾斜が発生。我孫子市北新田, 中I	峠, 取手市取手の利根川堤防周辺では旧河道部	『で噴砂。JR常磐線橋梁の茨城	ず県側基礎は周辺地盤には液状化した箇所があるが、地盤改良施工済のため無被	害であった。
噴砂の状況	中程度	地盤の変形量(沈下、傾斜)	中程度		被害の程度 中	
出典·調査	東北地方太平洋沖地震による関東	地方の地盤液状化現象の実態解師	明委員会、利根川下流河川事務所

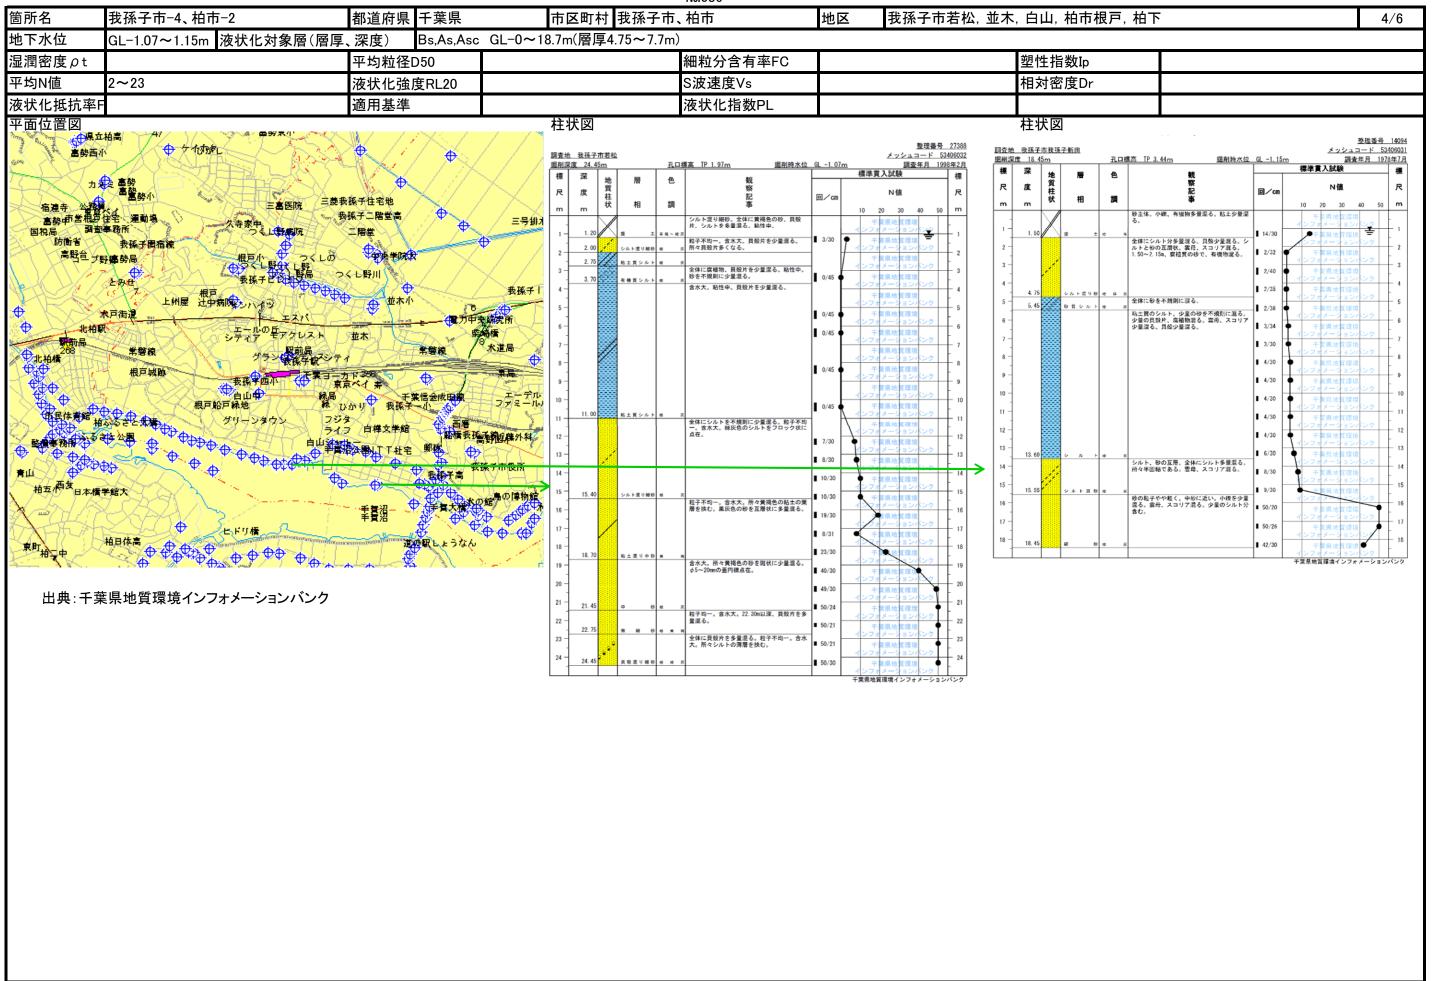
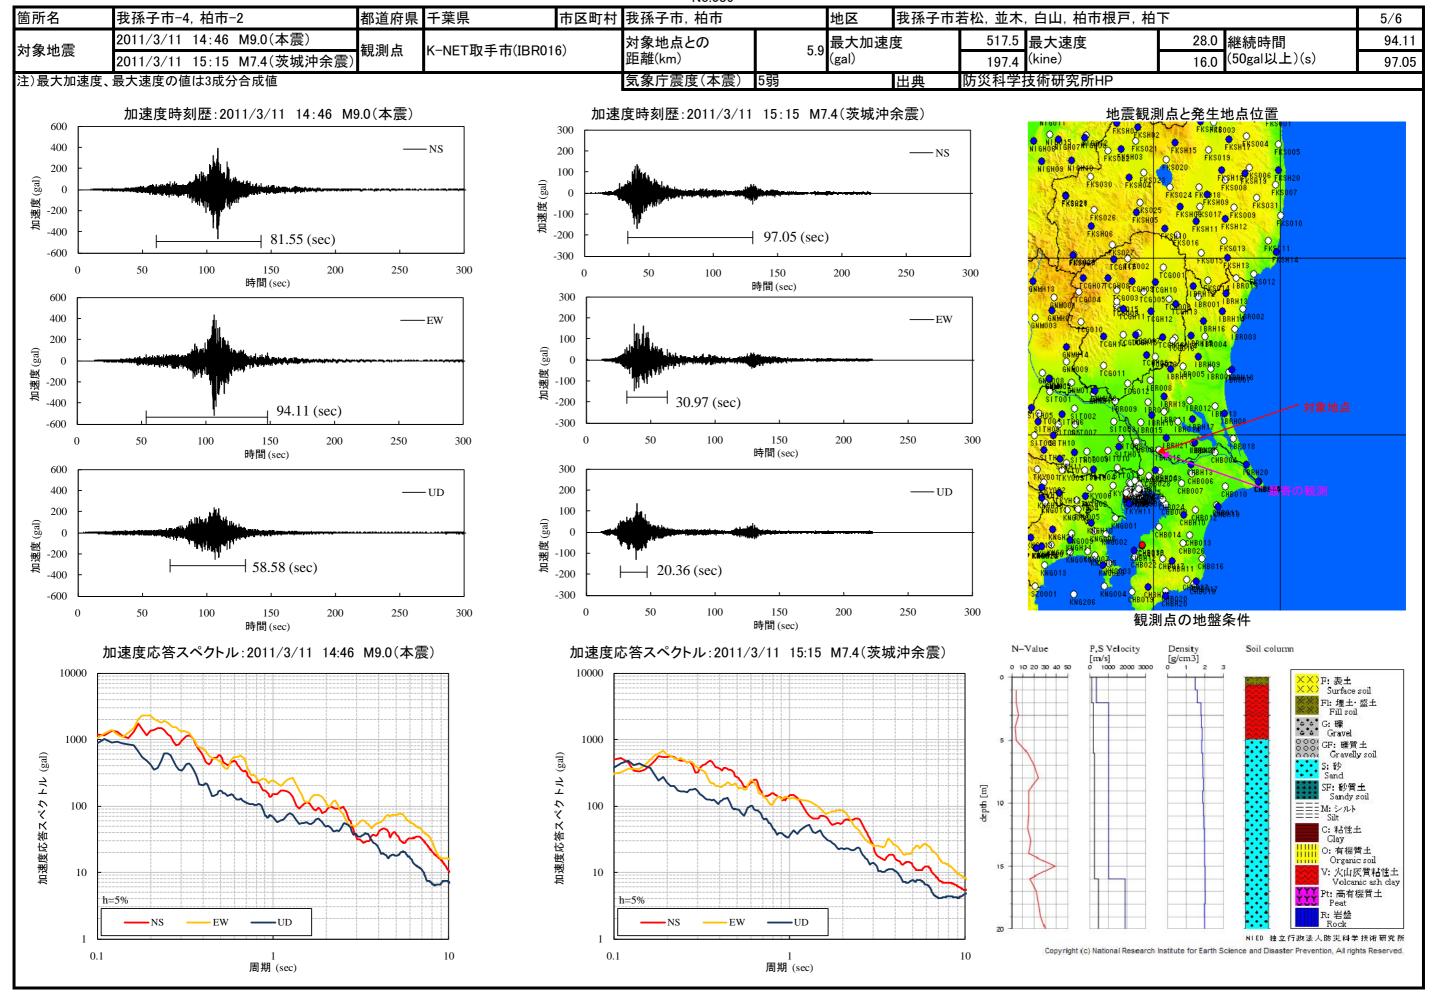
箇所名	我孫子市-4, 柏市-2	都道府県 千葉県	市区町村 我孫子市	,柏市	地区	我孫子市若松, 並木, 白山, 柏市根戸, 柏	下	6/6
発生面積	中 地形分類 干拓地.	、盛土地、氾濫平野	液状化発生履歴	なし				
	昭和40年代に手賀沼を埋立てて宅地							
被害概要	若松、白山地区では、噴砂、道路の倉	<b>亀裂、マンホールの突出が発生、</b>	手賀沼の西岸等で散発	的に発生。				
噴砂の状況	各所で発生	地盤の変形量(沈下、傾斜)	家屋周辺の段差10c	m、マンホール突出30c	m	被害の程度	中	
出典·調査	東北地方太平洋沖地震による関東地	也方の地盤液状化現象の実態解	明委員会
