箇所名	守谷市-1	都道府県	茨城県	市区町村	守谷市	地区	高野	1/6
発生面積	小	地形分類	低水敷	液状化発生履歴	なし			
土地改変履歴	旧版地形図の測量年より昭和27年から43年の間に利根川左岸堤防が改修され、低水敷に盛土して畑としたもの。							
被害概要	畑地の噴砂							
噴砂の状況	小	地盤の変形量(沈下、傾斜)	小	被害の程度	小			
出典・調査	東北地方太平洋沖地震による関東地方の地盤液状化現象の実態解明委員会

箇所名	守谷市-2	都道府県	茨城県	市区町村	守谷市	地区	大木, 板戸井	1/6
発生面積	中	地形分類	氾濫平野	液状化発生履歴	液状化発生の履歴なし			
土地改変履歴	利根川と鬼怒川の合流部にあたる旧湿地帯を造成し農地化している。							
被害概要	噴砂、地表面の亀裂							
噴砂の状況	中	地盤の変形量(沈下、傾斜)	小			被害の程度	小	
出典・調査	東北地方太平洋沖地震による関東地方の地盤液状化現象の実態解明委員会

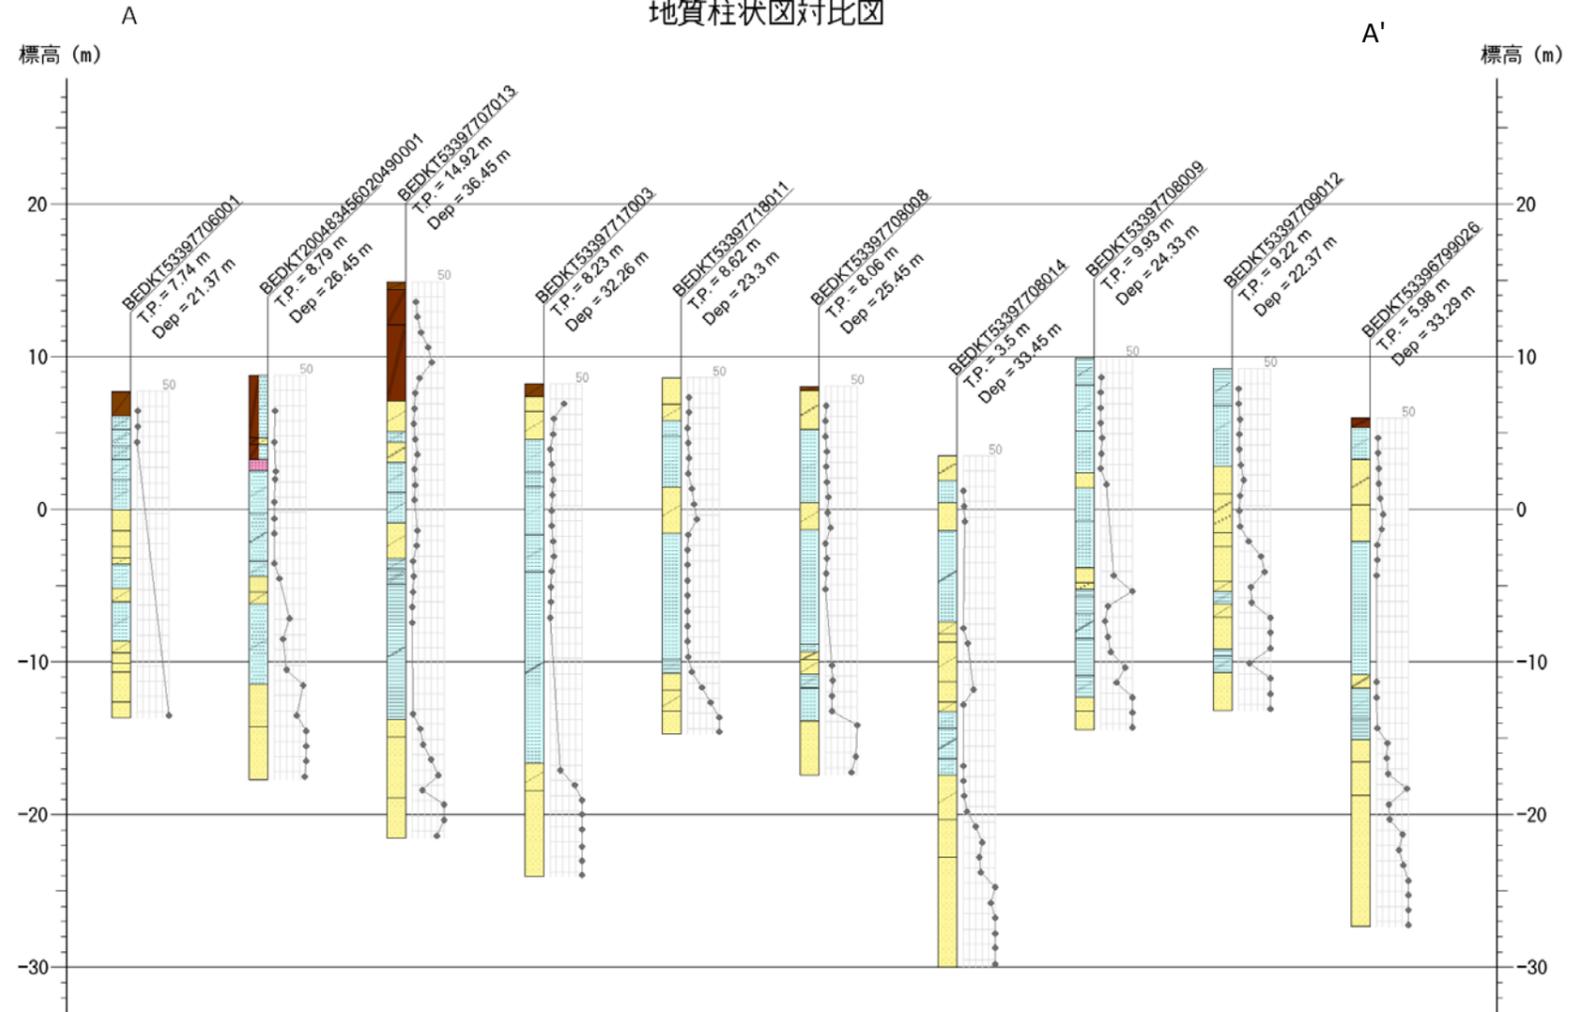
地質柱状図対比図

箇所名	守谷市-1	都道府県	茨城県	市区町村	守谷市	地区	高野	4/6
地下水位	GL-0.36~9.2m	液状化対象層(層厚、深度)	Bs,As,Asc GL-0~24m(層厚1~12m)					
湿潤密度 $\rho_t$		平均粒径D50		細粒分含有率FC		塑性指数Ip		
平均N値	0~30	液状化強度RL20		S波速度Vs		相対密度Dr		
液状化抵抗率F		適用基準		液状化指数PL

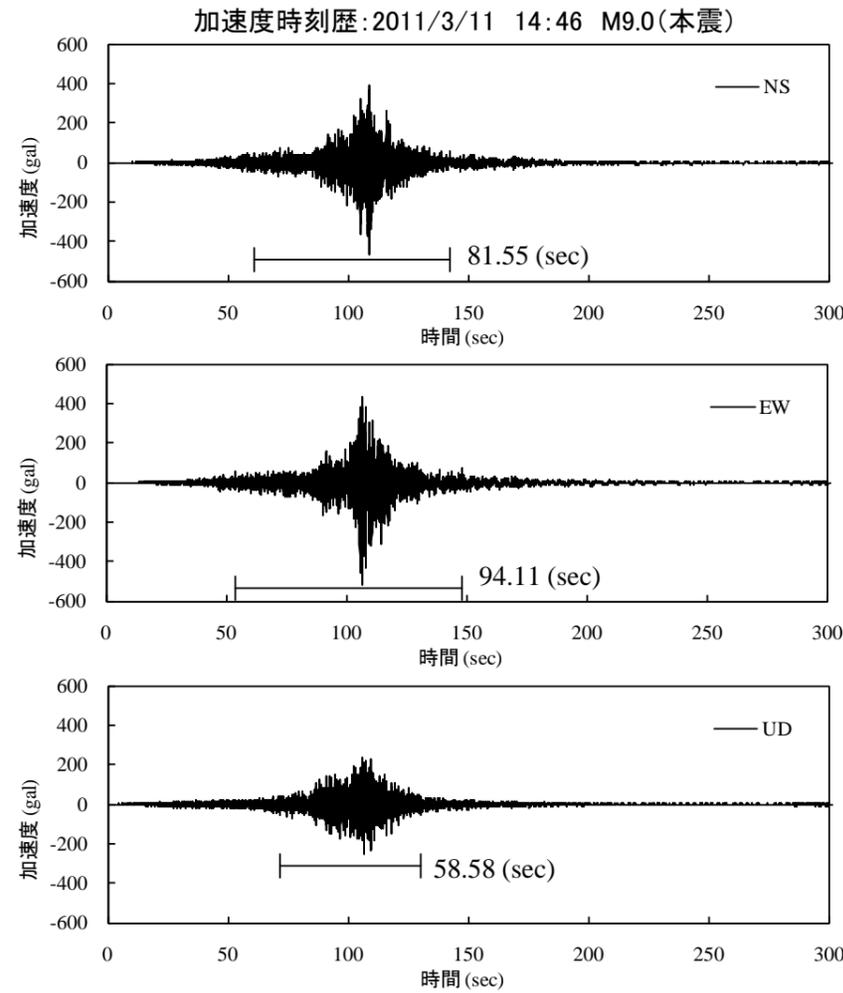
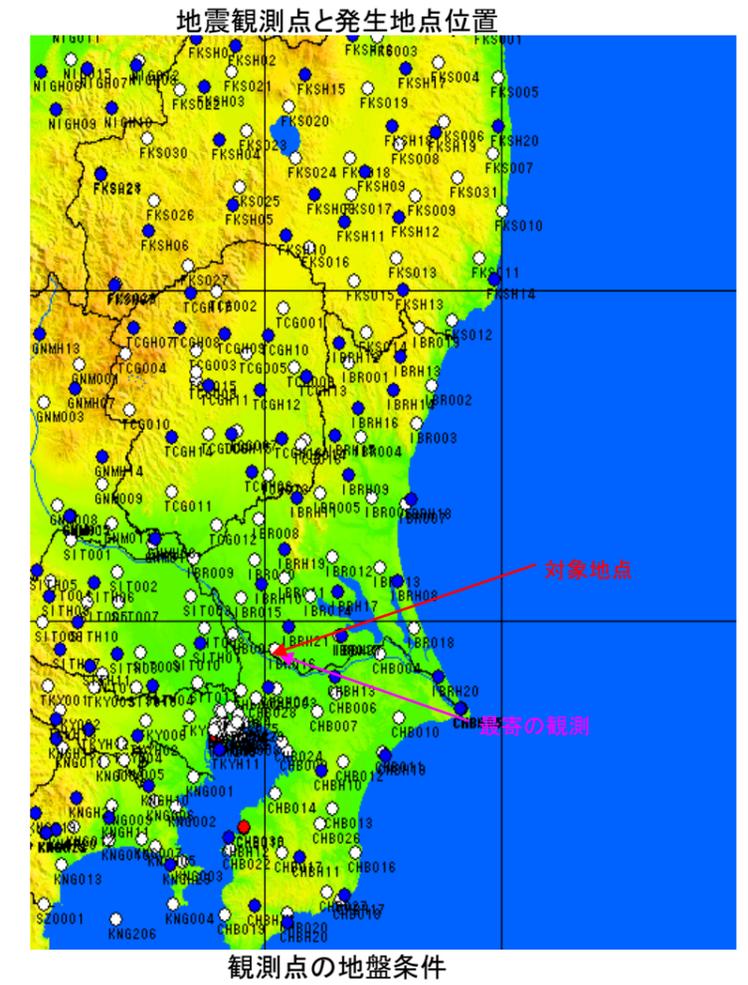
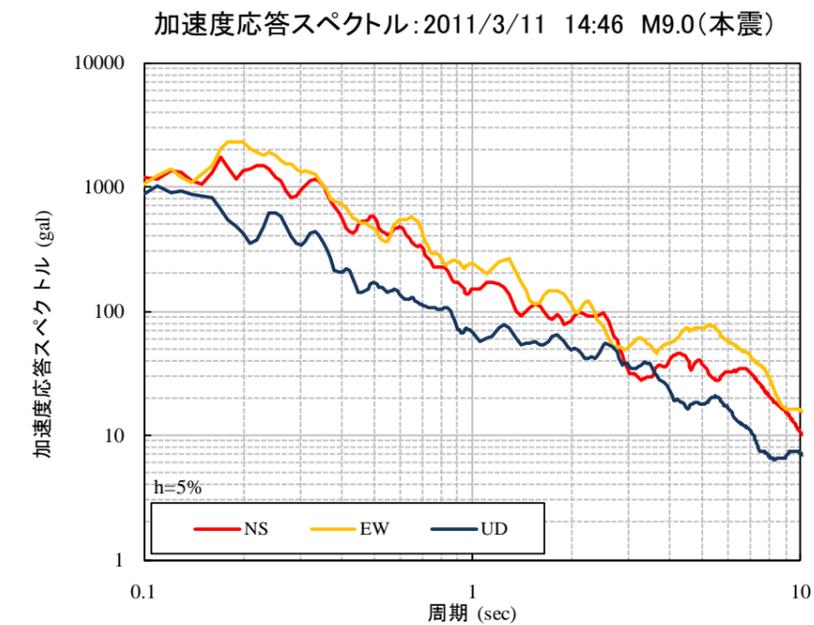
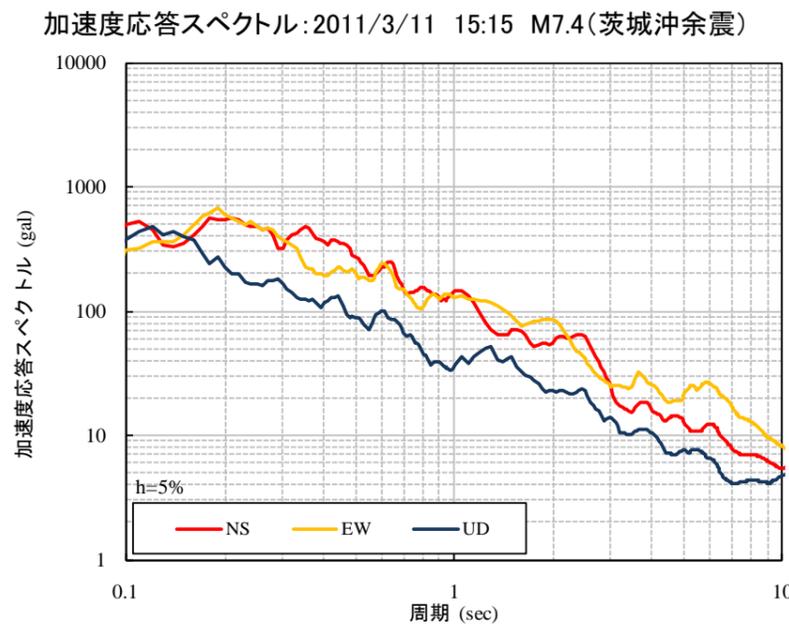
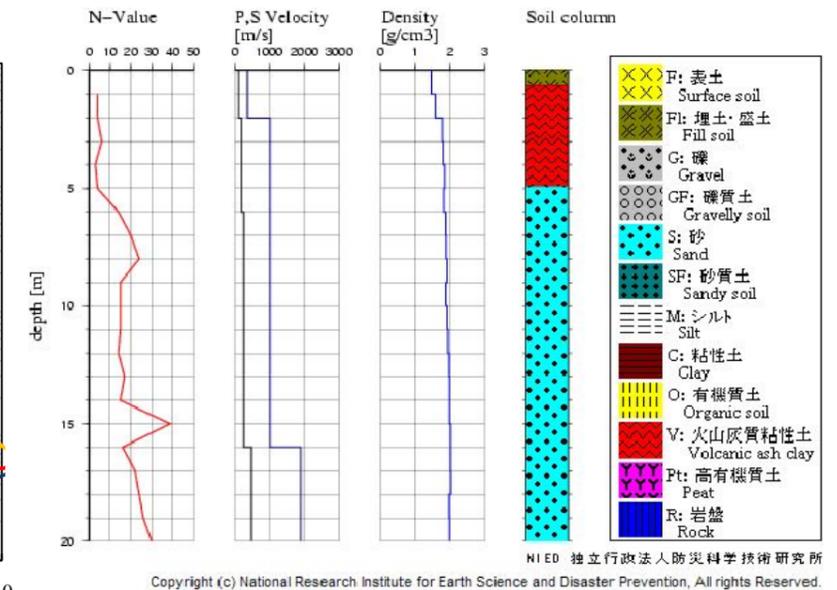
箇所名	守谷市-1	都道府県	茨城県	市区町村	守谷市	地区	高野				5/6
対象地震	2011/3/11 14:46 M9.0(本震)	観測点	K-NET取手市(IBR016)	対象地点との距離(km)	7.4	最大加速度(gal)	517.5	最大速度(kine)	28.0	継続時間(50gal以上)(s)	94.11
	197.4						16.0		97.05		
注)最大加速度、最大速度の値は3成分合成値				気象庁震度(本震)	5強	出典	防災科学技術研究所HP

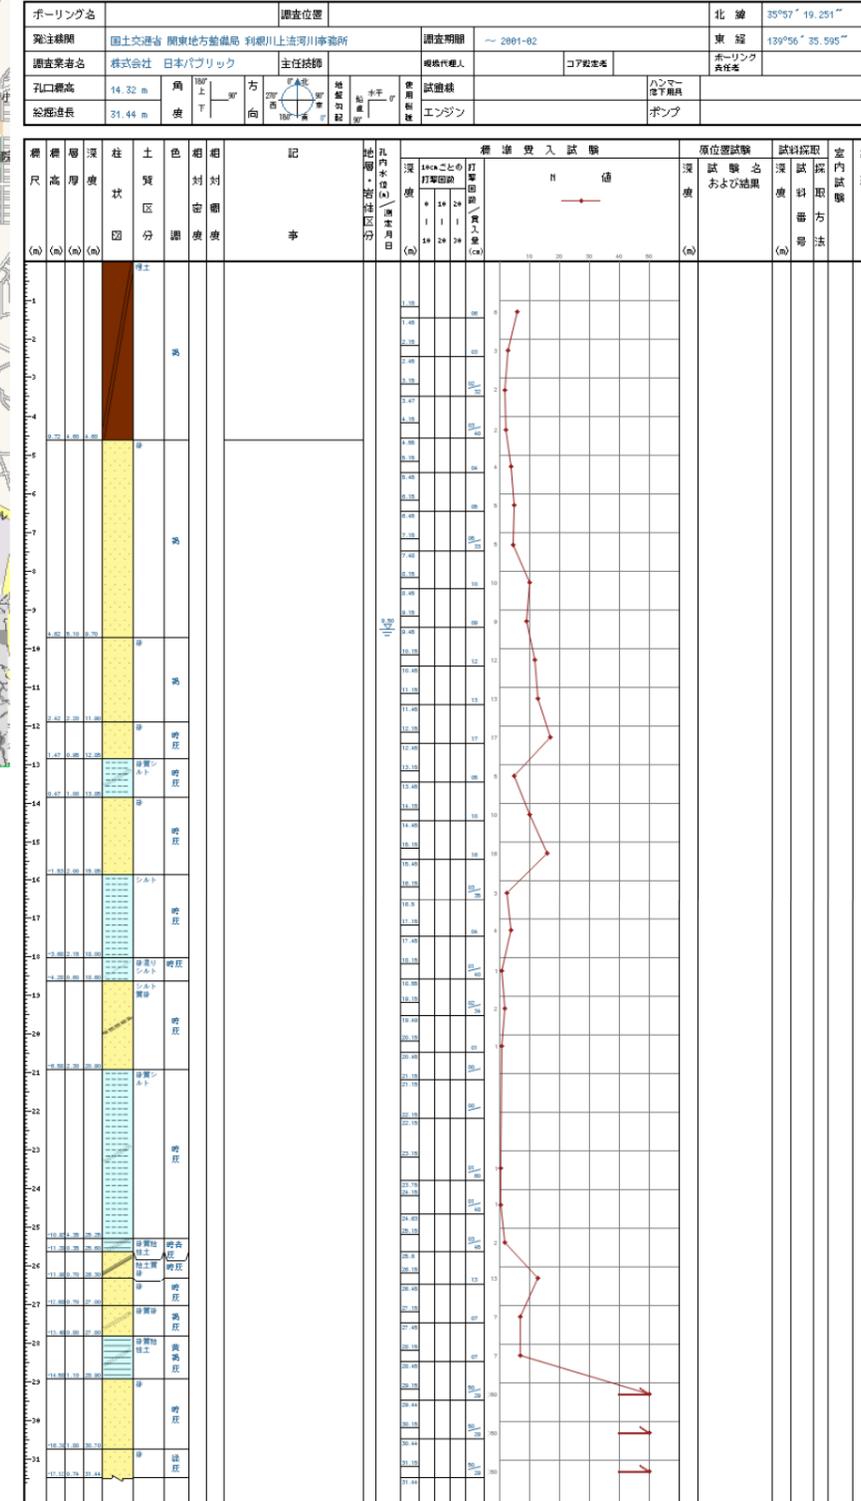
柱状図A

箇所名	守谷市-2	都道府県	茨城県	市区町村	守谷市	地区	大木, 板戸井	4/6
地下水位	GL-6.3~9.5m	液状化対象層(層厚、深度)	Bs,As,Asc GL-0~20.9m(層厚17.9~20.9m)					
湿潤密度 $\rho_t$		平均粒径D50		細粒分含有率FC		塑性指数Ip		
平均N値	1~17	液状化強度RL20		S波速度Vs		相対密度Dr		
液状化抵抗率F		適用基準		液状化指数PL

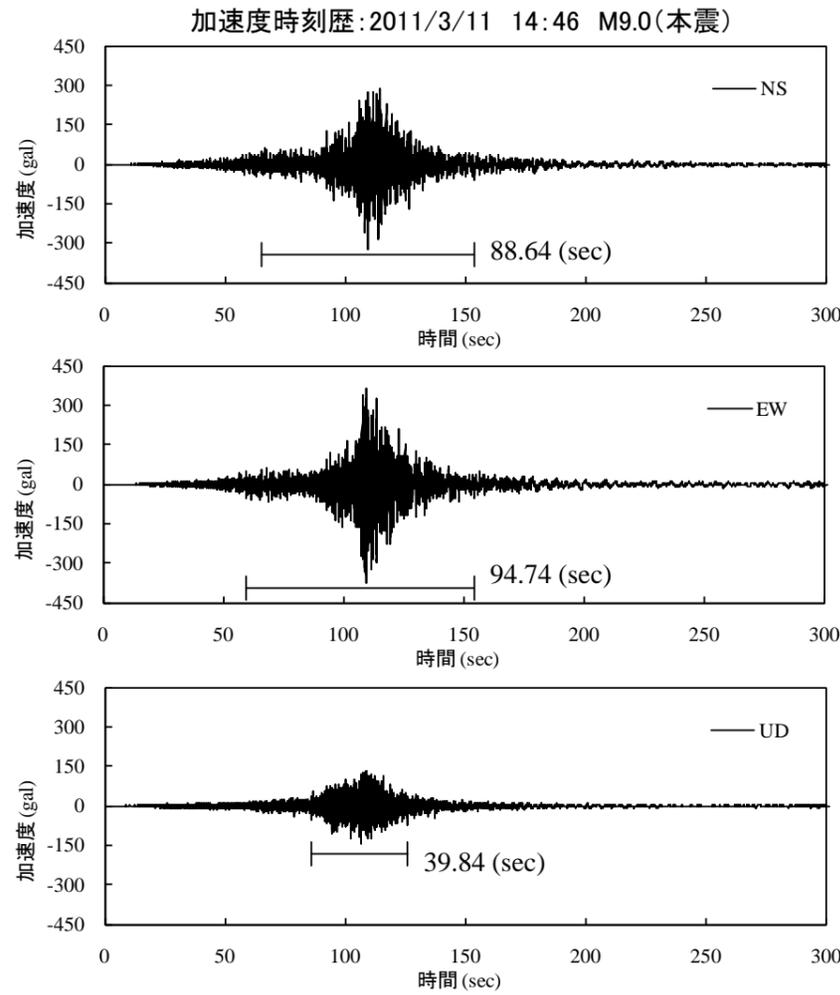
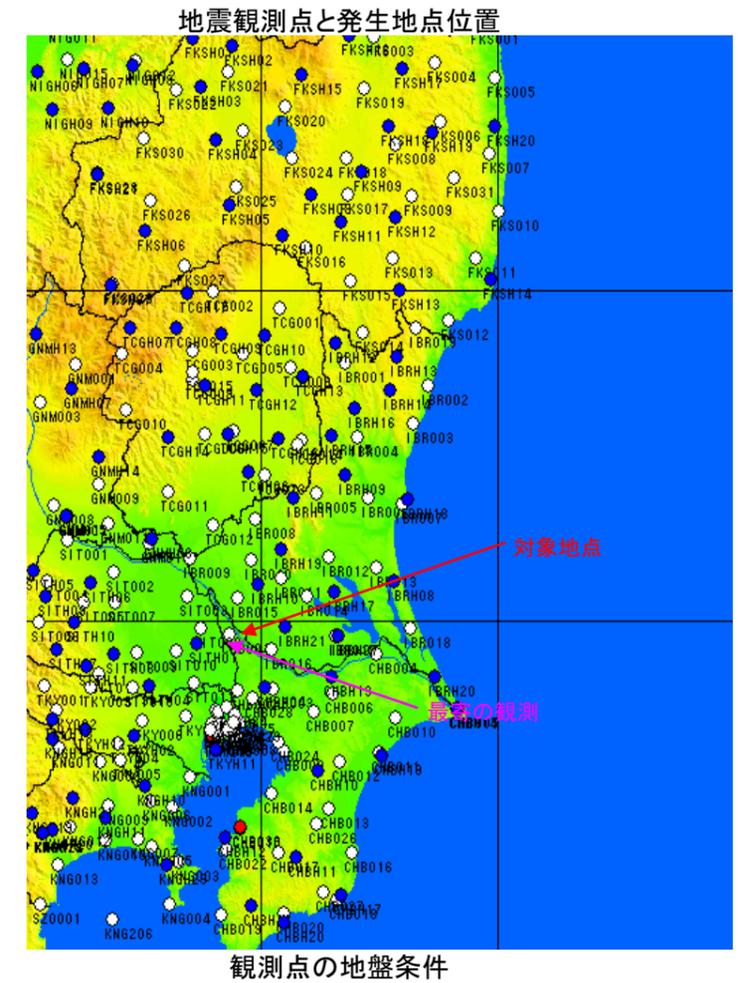
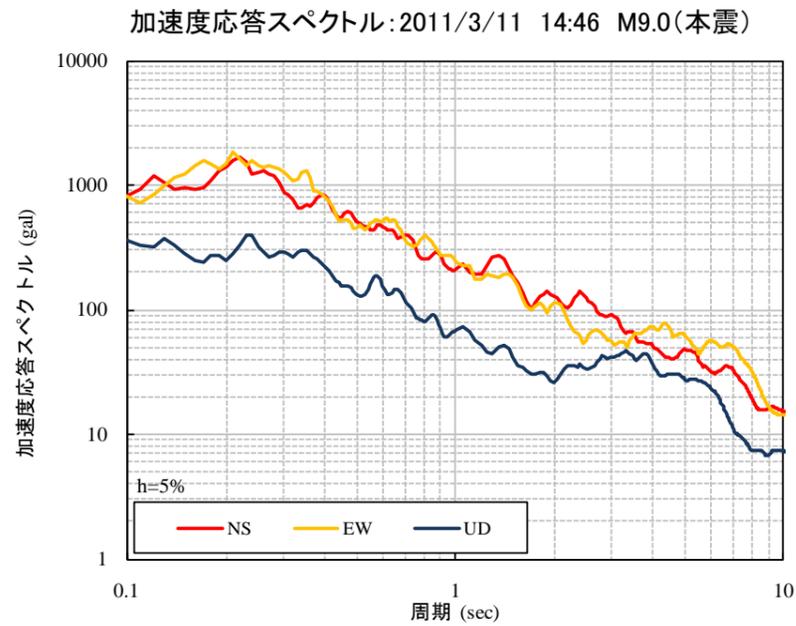
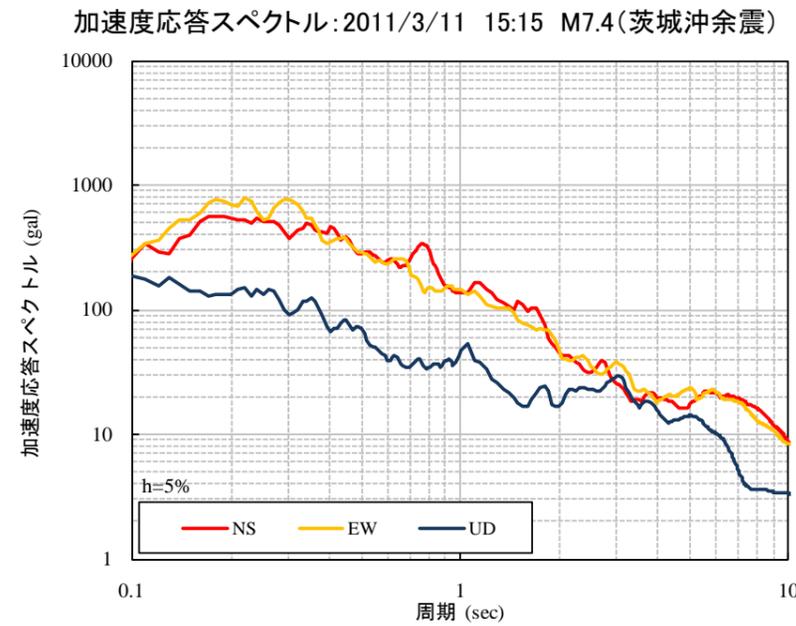
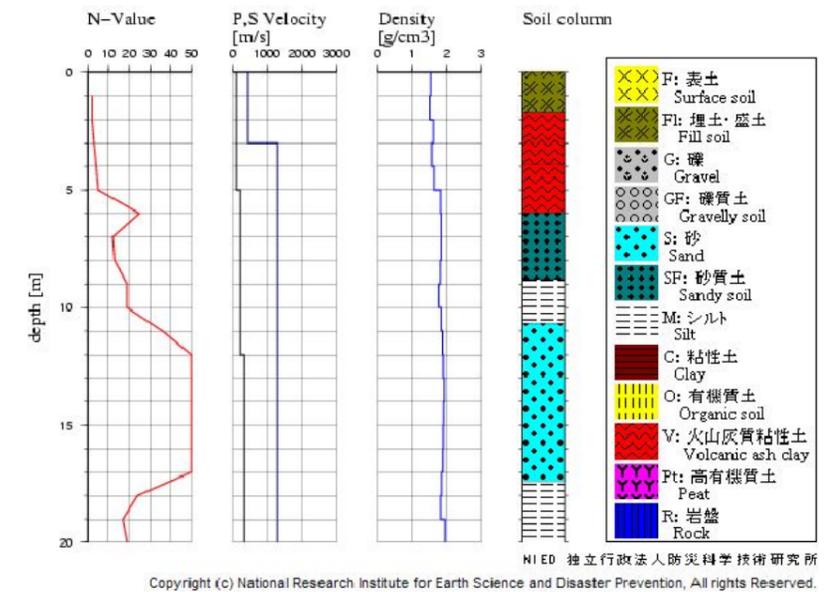
箇所名	守谷市-2	都道府県	茨城県	市区町村	守谷市	地区	大木, 板戸井	5/6			
対象地震	2011/3/11 14:46 M9.0(本震)	観測点	K-NET野田(CHB001)	対象地点との距離(km)	6.0	最大加速度(gal)	458.7	最大速度(kine)	28.0	継続時間(50gal以上)(s)	94.74
	2011/3/11 15:15 M7.4(茨城沖余震)						213.1		17.2		103.60
注)最大加速度、最大速度の値は3成分合成値				気象庁震度(本震)	5強	出典	防災科学技術研究所HP
