| 箇所名 | 常総市-4 | | | 都道府県 | 茨城県 | | 市区町村 | 常総市 | | | 地区 | 鴻野山新田, 杉山 | | | 1/6 |
| 被害概要 | 杉山付近の宅地では道路の沈下、舗装の亀裂。 | | | | | | | | | | | | | | |
| 出典・調査 | 東北地方太平洋沖地震による関東地方の地盤液状化現象の実態解明委員会 | | | | | | | | | | | | | | |

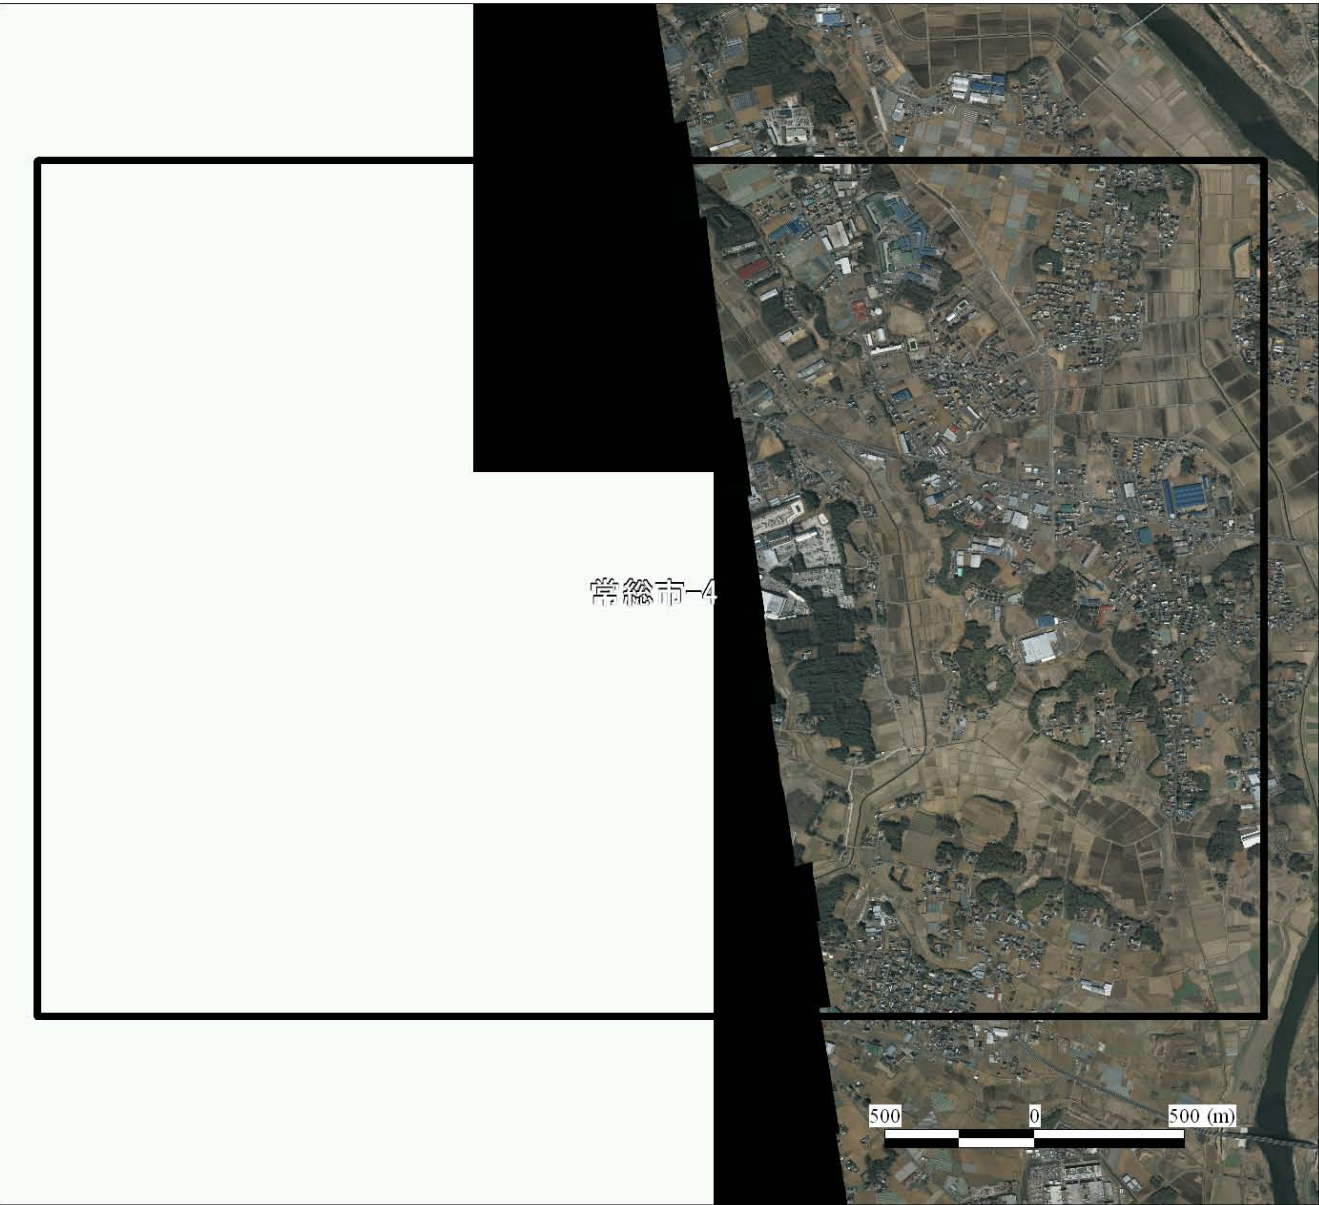
航空写真(2011年3月28日撮影)

| 被害概要 | 杉山付近の宅地では道路の沈下、舗装の亀裂。 | | | | | | | | | | | |
| 噴砂の状況 | 小 | 地盤の変形量(沈下、傾斜) | | | 道路の沈下10～数10cm程度 | | | | 被害の程度 | | 中 | |

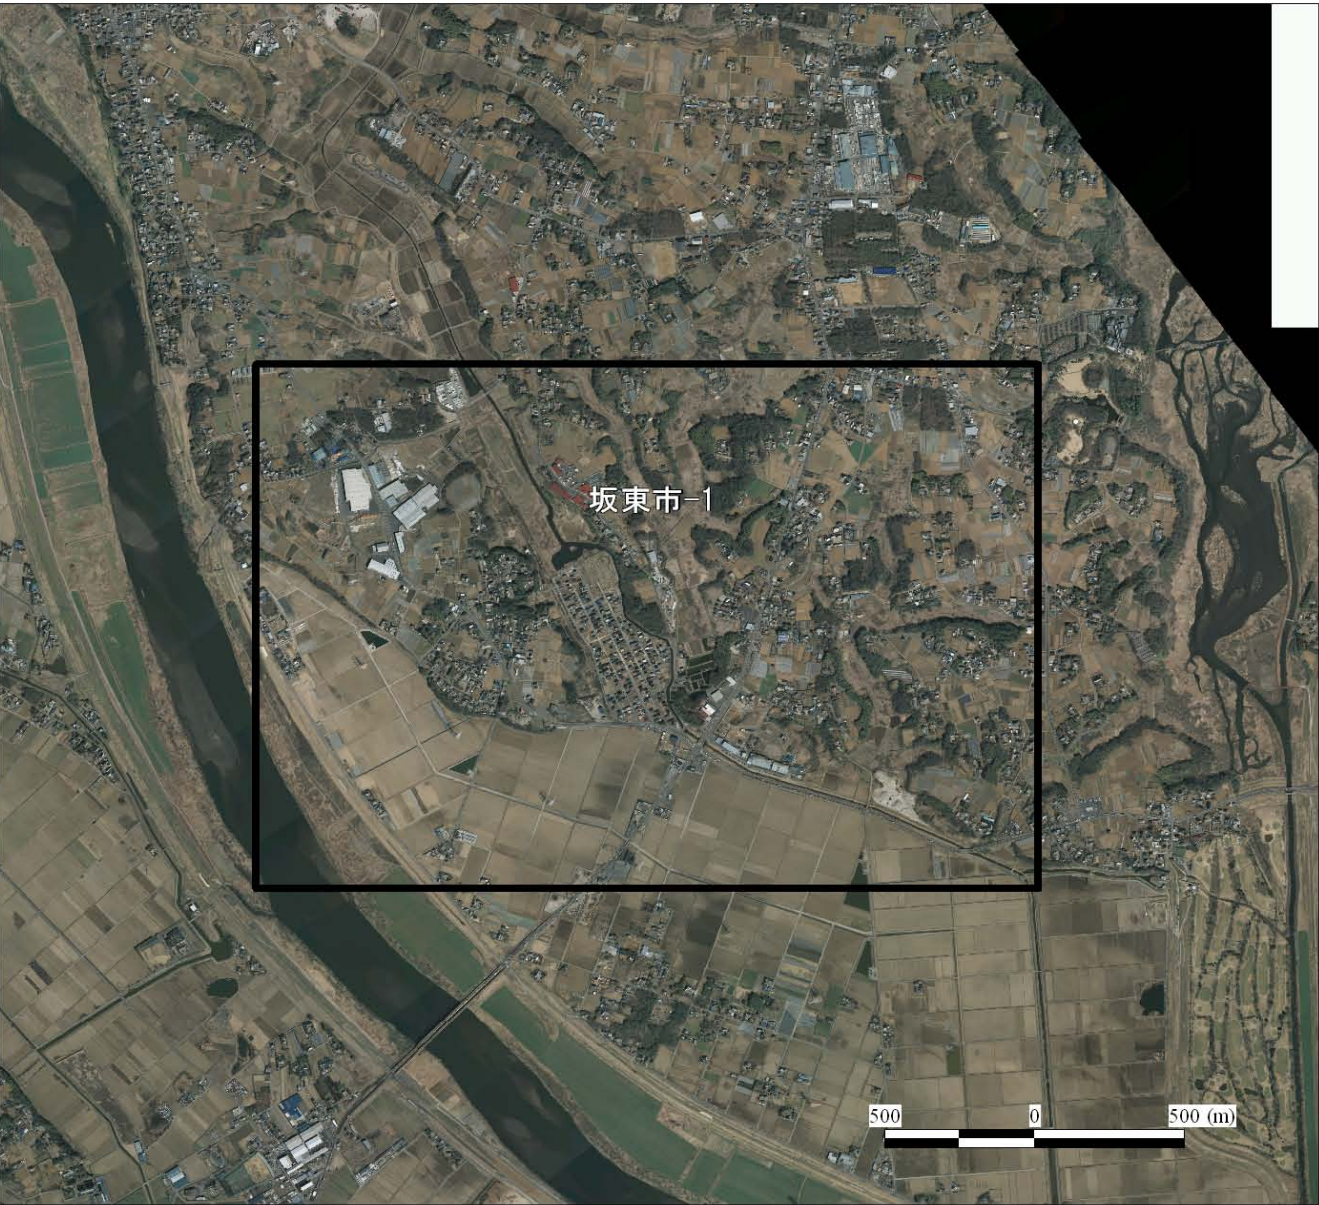
航空写真(2011年3月28日撮影)

| 被害概要 | 舗装のクラック、噴砂。 | | | | | | | | | | | | | |
| 噴砂の状況 | 小 | | | 地盤の変形量(沈下、傾斜) | | | 小 | | | 被害の程度 | | | 小 | |
