箇所名	下妻市-2, つくば市-1	都道府県 茨城県	市区町村下妻市、	つくば市	地区	下妻市鯨, つくば市館宿		1/6
発生面積	中 地形分類	旧河道	液状化発生履歴	液状化発生の履歴な	L			
		坊が造成されている。						
被害概要	堤防の天端亀裂、変状。樋門	門の被害。用水路の沈下。						
噴砂の状況	中	地盤の変形量(沈下、傾斜)	大			被害の程度	大	
出典·調査	東北地方太平洋沖地震によ	る関東地方の地盤液状化現象の実態解	解明委員会

箇所名	下妻市-3		都道府県 茨城県	市区町村 下妻市		地区	山尻			1/6
発生面積	小	的形分類 自然堤防		液状化発生履歴	液状化の履歴なし					
	旧河道の埋立て									
被害概要	道路の縦断亀裂とな	k田の噴砂								
噴砂の状況	水田での小規模な呼		地盤の変形量(沈下、傾斜)	亀裂深さ1m以上。	、開口幅30cm程度			被害の程度	/]\	
出典·調査	東北地方太平洋沖:	地震による関東地方	5の地盤液状化現象の実態解	!明委員会

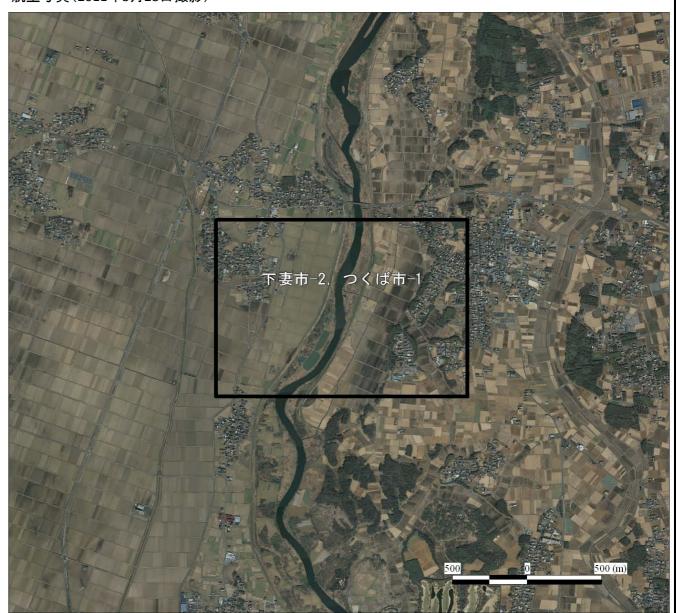
航空写真(2011年3月28日撮影)

箇所名	下妻市-2, つくば市-1	都道府県 茨城県	市区町村下妻市	、つくば市	地区	下妻市鯨, つくば市館宿		2/6
発生面積	中 地形分類 旧河	道	液状化発生履歴	液状化発生の履歴	をなし			
	旧河道を河川改修により堤防が造	5成されている。						
被害概要	堤防の天端亀裂、変状。 樋門の被	と害。用水路の沈下。						
スツッハル	中	地盤の変形量(沈下、傾斜				被害の程度	大	
出典·調査	東北地方太平洋沖地震による関東	東地方の地盤液状化現象の実態は	解明委員会

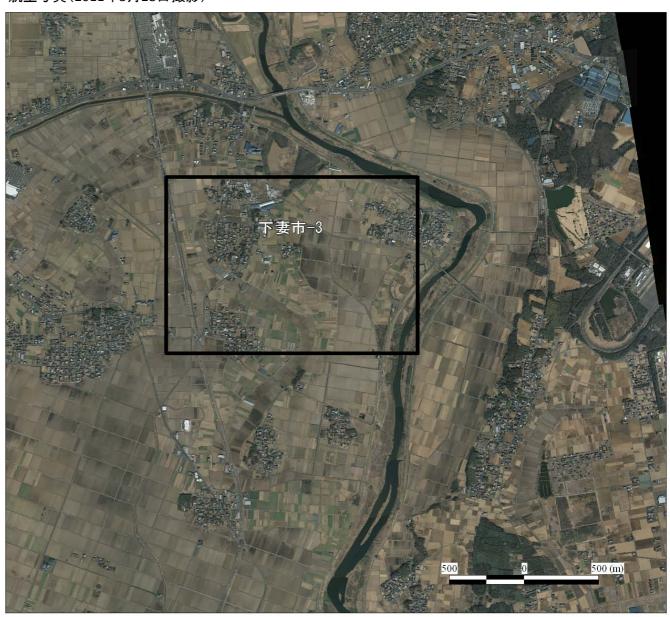
航空写真(2011年3月28日撮影)

箇所名	下妻市-3	都道府県 茨城県	市区町村下妻市	地区	山尻	2/6
発生面積	小 地形分類 自然	堤防	液状化発生履歴 液状化の履歴	なし		
	旧河道の埋立て					
被害概要	道路の縦断亀裂と水田の噴砂					
噴砂の状況	水田での小規模な噴砂	地盤の変形量(沈下、傾斜)	- 1m以上、開口幅30cm程度	Ę	被害の程度	小
出典·調査	東北地方太平洋沖地震による関係	東地方の地盤液状化現象の実態解	明委員会
