| 箇所名 | かすみがうら市-2 | | 都道府県 | 茨城県 | 市区町村 | かすみがうら市 | 地区 | 稲吉南 | | 1/6 |
| 被害概要 | 住宅3軒が全壊(現地調査時には取り壊し済)。全壊した戸建住宅の隣のアパートの駐車場に亀裂、駐車場境界部の側方変位 | | | | | | | | | |

| 箇所名 | 石岡市-1 | | 都道府県 | 茨城県 | | 市区町村 | 石岡市 | | 地区 | 井関 | | 1/6 |
| 被害概要 | 堤防が600mにわたり変状 | | | | | | | | | | | |

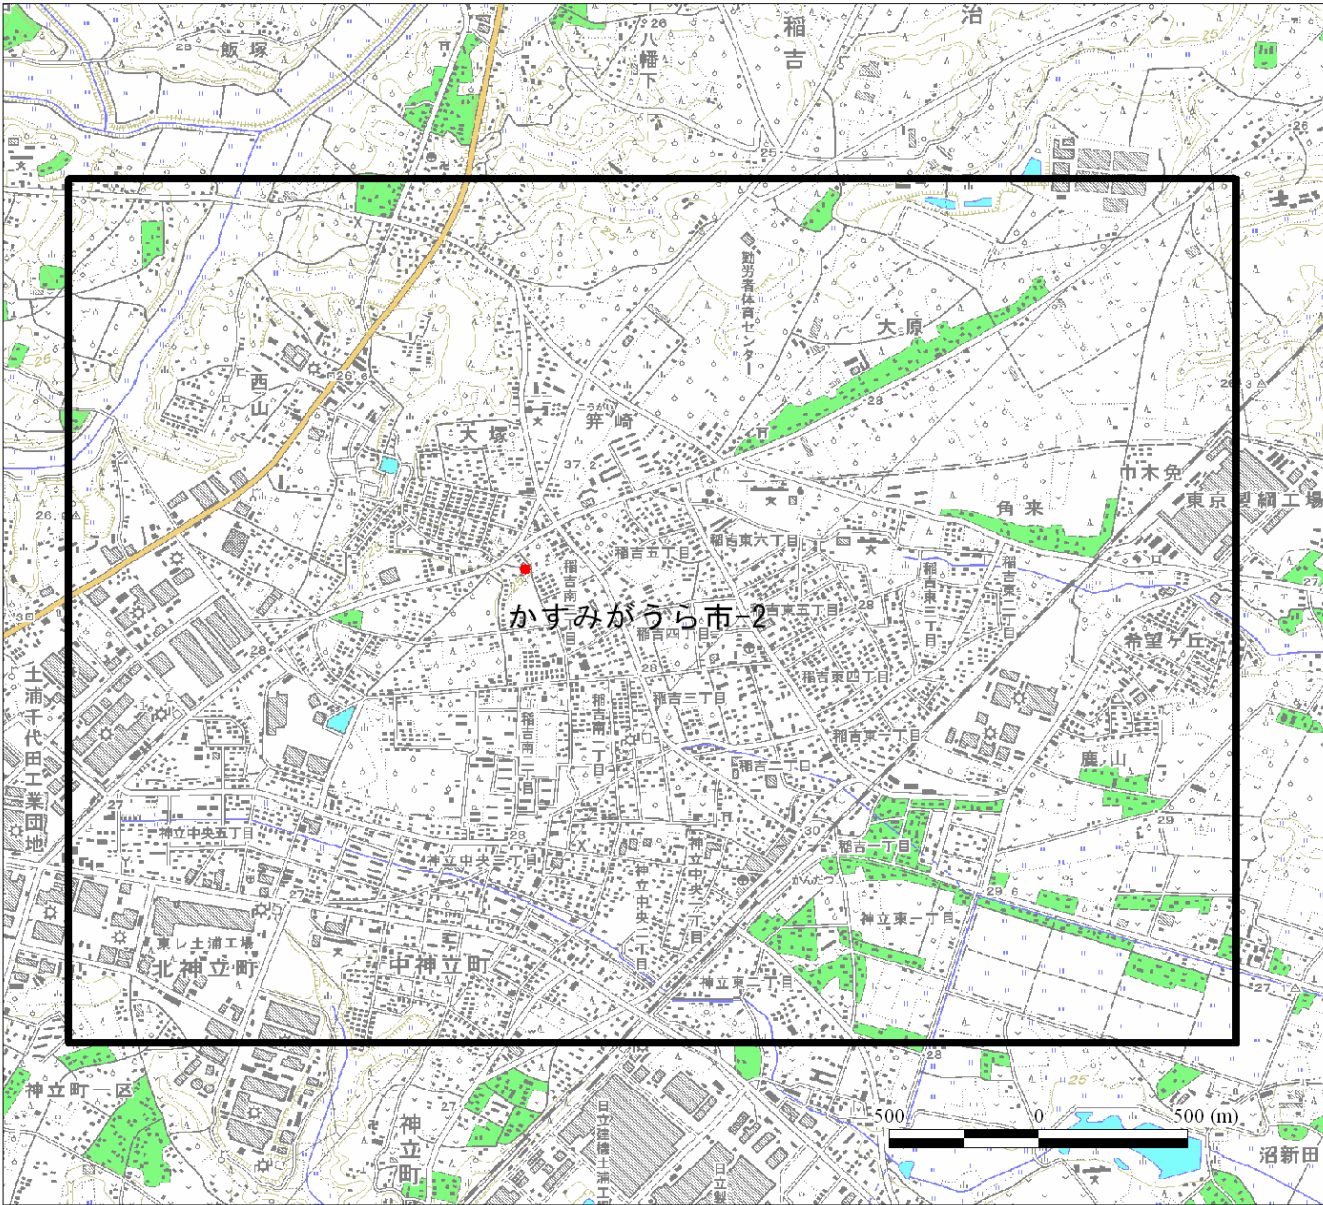
平面図（赤色は液状化、青色は非液状化を示す。面的着色は、専門家が現地調査結果に地形・地質情報等を加味して、その範囲を推定したものであり、その境界位置は厳密なものではない）

| 噴砂の状況 | 不明 | 地盤の変形量(沈下、傾斜) | | アスファルトに数cmの亀裂、境界部の側方変位10cm | | | | | 被害の程度 | 小 |
