# 素因及び被災メカニズムの分析について

平成23年9月14日

国土交通省 関東地方整備局

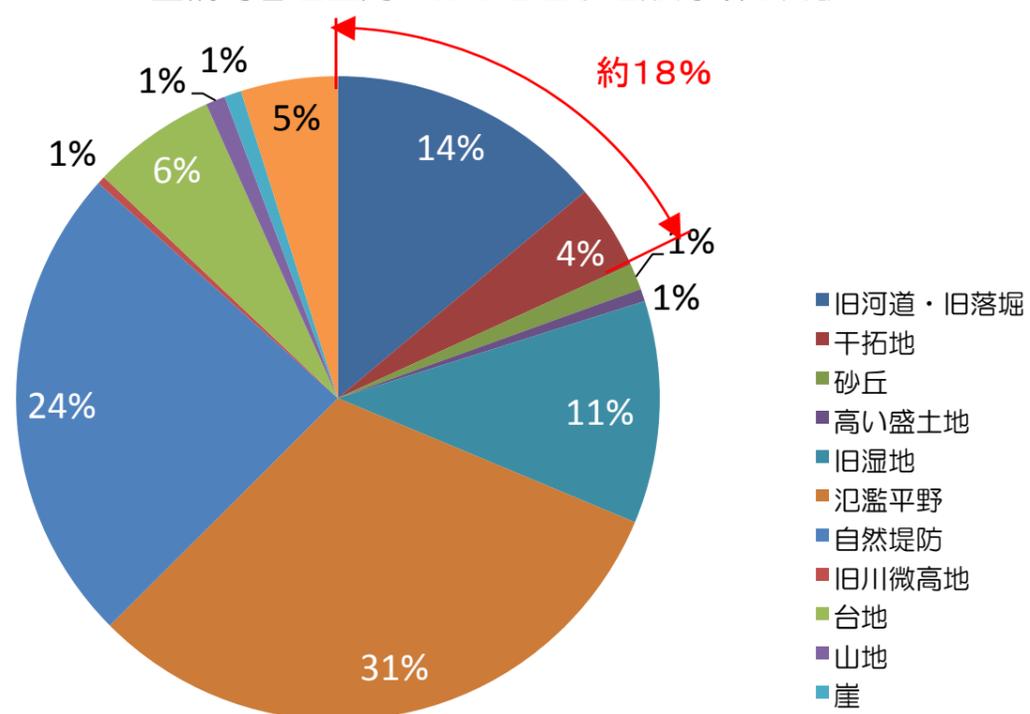
整備局管理区間における治水地形分類の内訳

- 治水地形分類と被災区間について分析
- 被災の多かった河川を対象に治水地形分類をみると、「氾濫平野」、「自然堤防」が比較的多く、次いで「旧河道・旧落堀」、「旧湿地」が多い。
- 被災した区間でみると、全延長の約18%である「旧河道・旧落堀」「干拓地」が全被災区間の42%を占め、被災割合が高い傾向があった。
- 区分毎の延長に対する被災発生区間の比率は、「旧河道・旧落堀」「干拓地」、次いで「旧湿地」が比較的高くなっている。

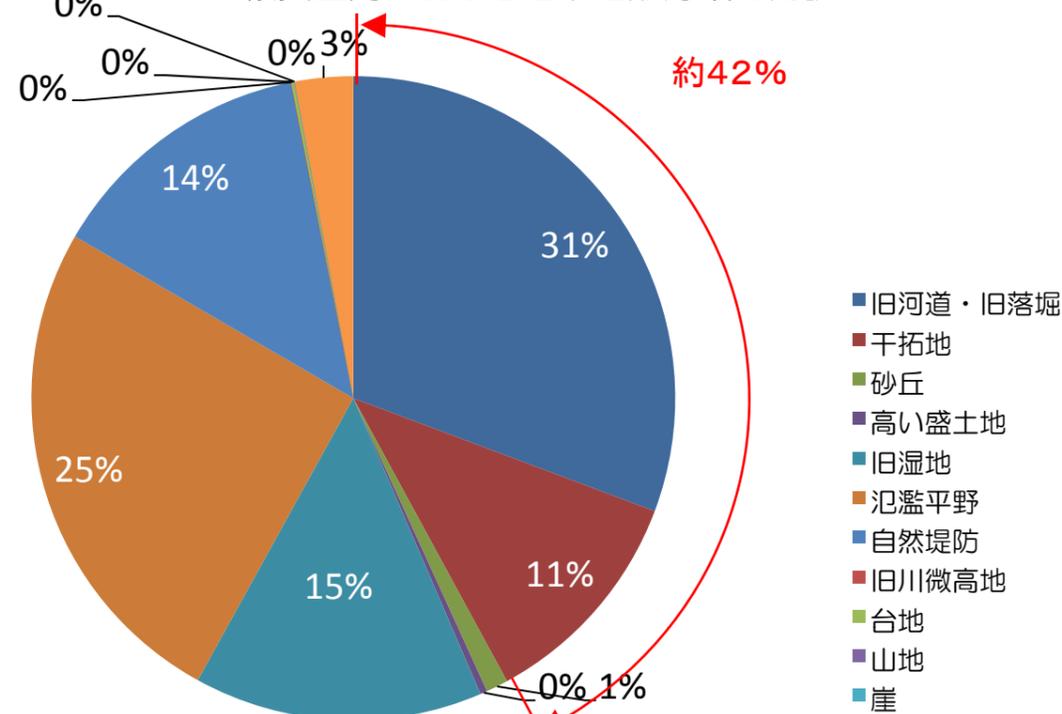
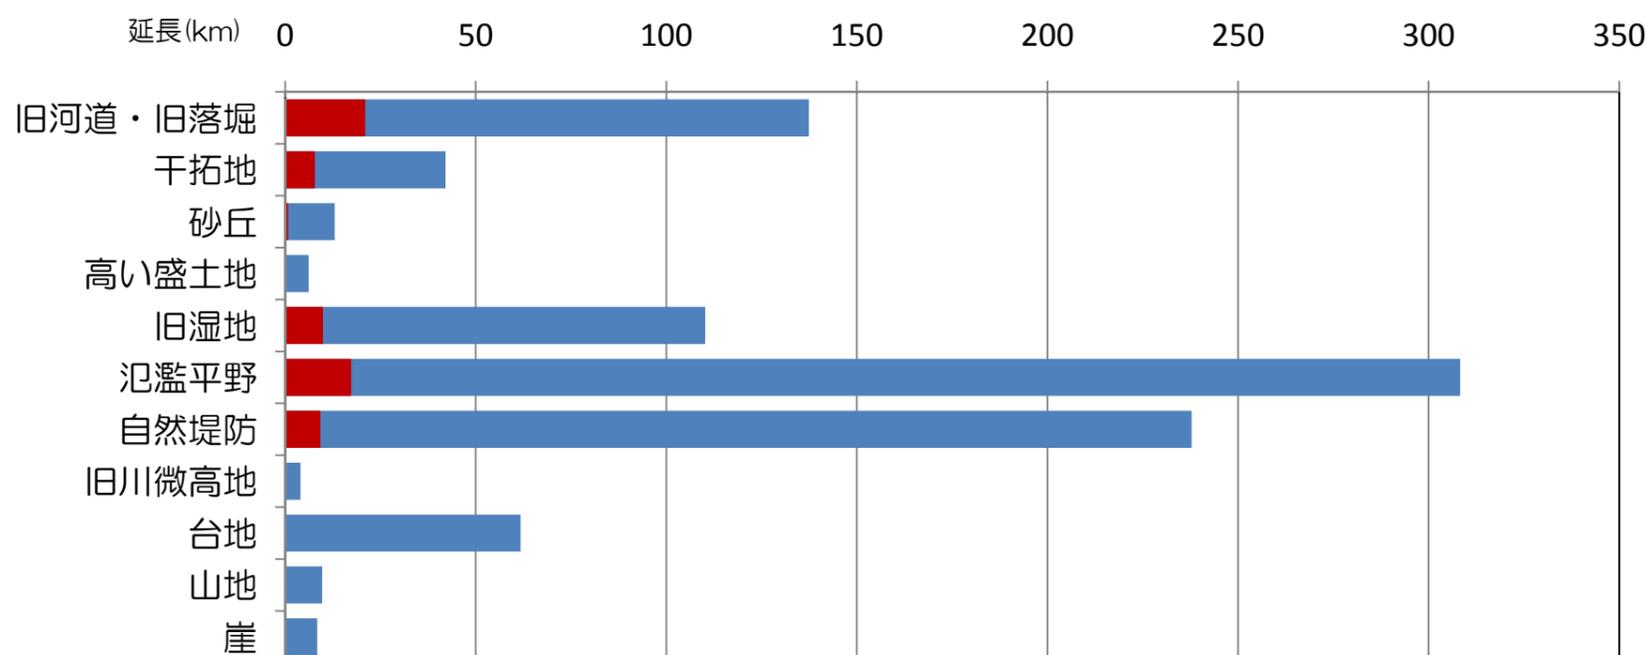
被災区間における治水地形分類の内訳

治水地形分類	区間延長(km)①	被災延長(km)②	被災率②/①
旧河道・旧落堀	137.4	19.4	14%
干拓地	42.1	8.8	21%
砂丘	13.0	0.0	0%
高い盛土地	6.2	0.2	4%
旧湿地	110.2	12.5	11%
氾濫平野	308.3	16.5	5%
自然堤防	237.8	9.4	4%
旧川微高地	4.0	0.0	0%
台地	61.8	0.1	0%
山地	9.7	0.0	0%
崖	8.4	0.0	0%

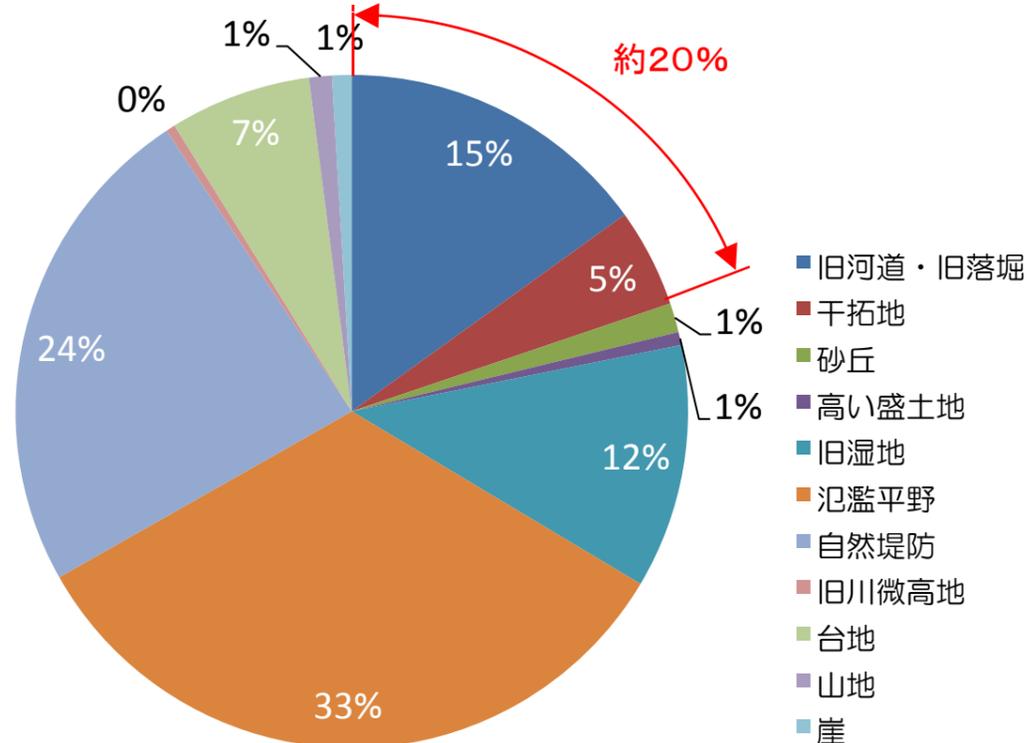
整備局管理区間における治水地形分類の内訳  
【既往対策区間除く】

- 「治水地形の分析①」で整理した区間には、既往の対策工施工箇所を含んでいる。
- このため、対策が実施されていない場合には被災した可能性があることから、延長から除いて整理を行った。

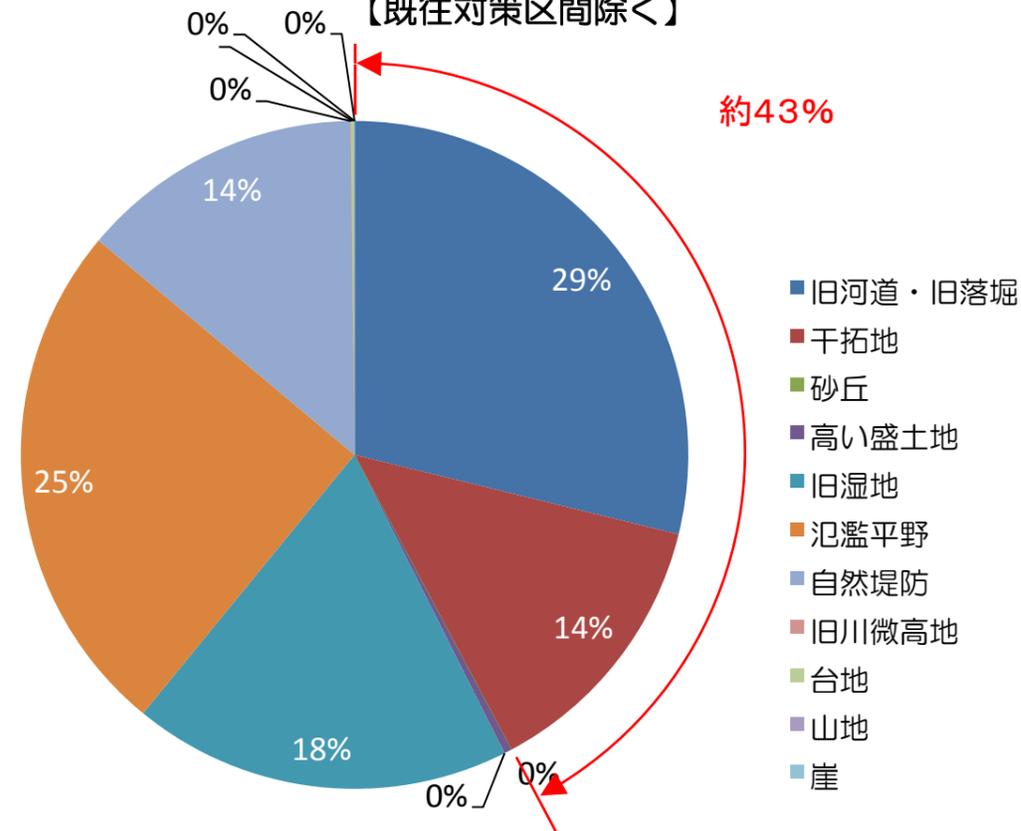
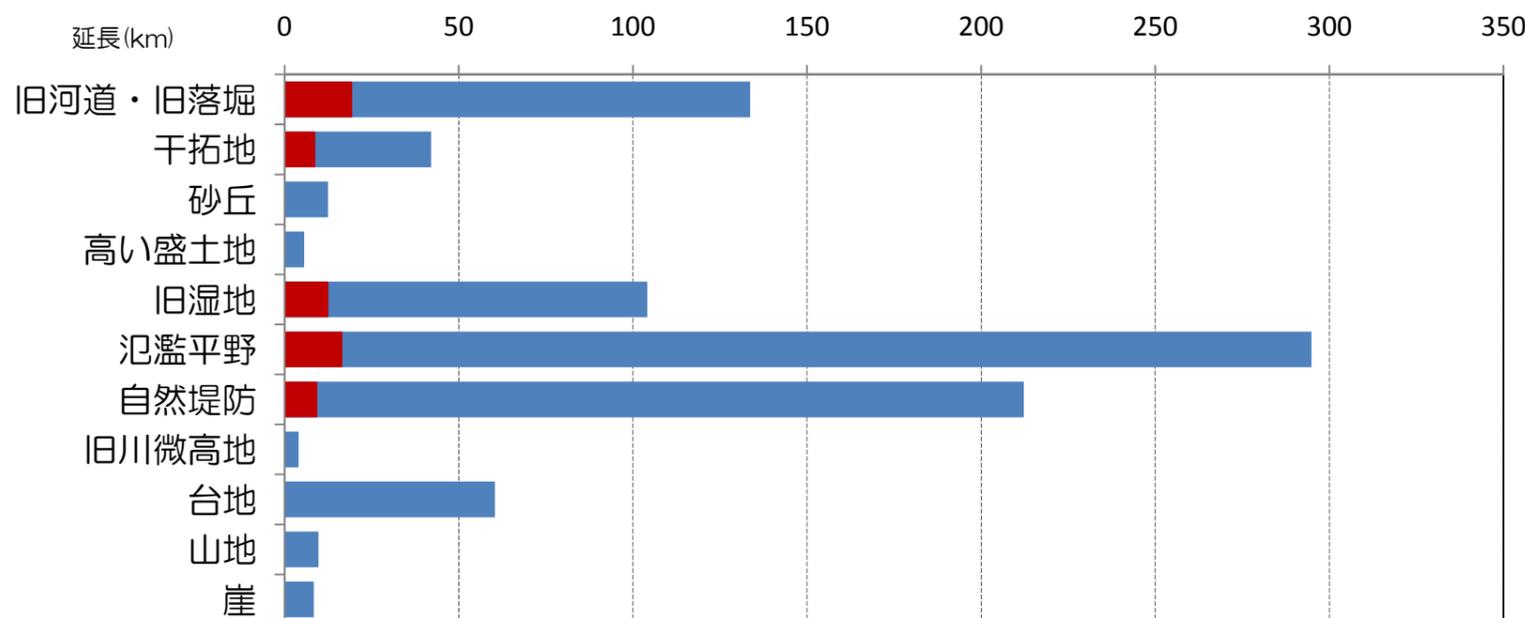
被災区間における治水地形分類の内訳  
【既往対策区間除く】

治水地形分類	管理延長 (km)①	被災延長 (km)②	被災率 ②/①
旧河道・旧落堀	133.7	18.9	14%
干拓地	42.1	8.8	21%
砂丘	12.5	0.0	0%
高い盛土地	5.6	0.2	4%
旧湿地	104.1	12.0	12%
氾濫平野	294.9	16.5	6%
自然堤防	212.2	9.0	4%
旧川微高地	4.0	0.0	0%
台地	60.4	0.1	0%
山地	9.7	0.0	0%
崖	8.4	0.0	0%

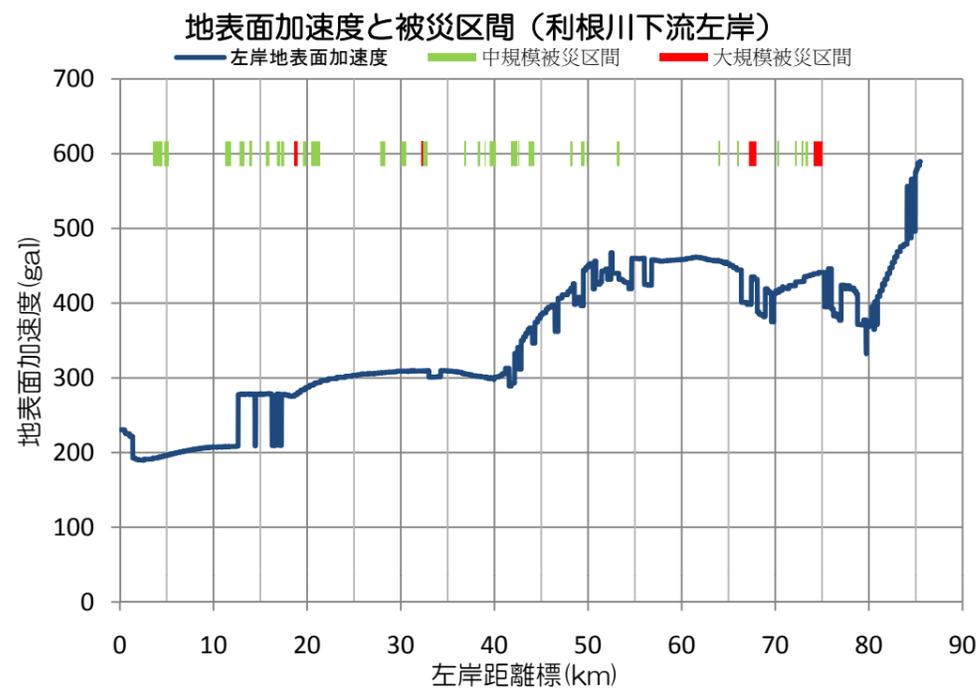
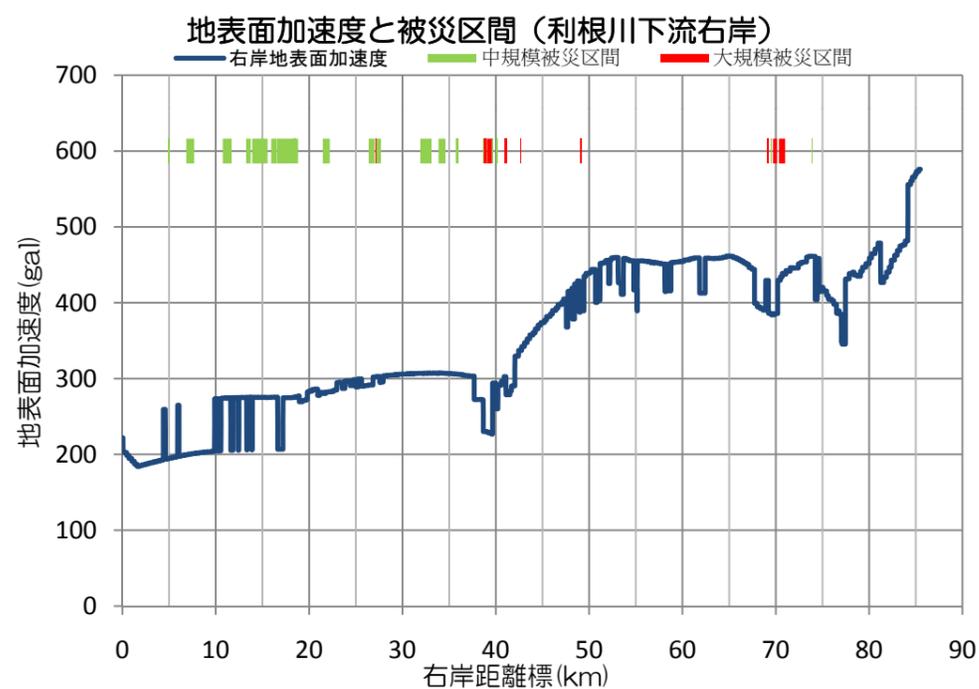
<利根川下流の例>

- 治水地形分類毎の地表面加速度と被災区間の関係について整理を行った。なお、既往対策工施工区間は除いている。
- この結果、旧河道は比較的小さい地表面加速度の箇所でも被災が発生している。

地表面加速度の分布から縦断図を作成し、被災箇所の関係を分析

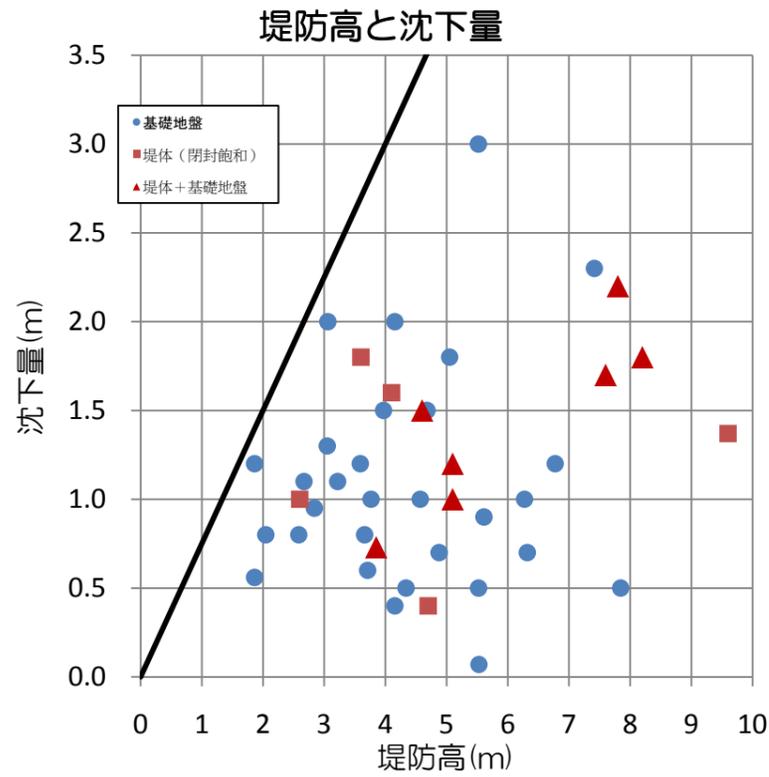
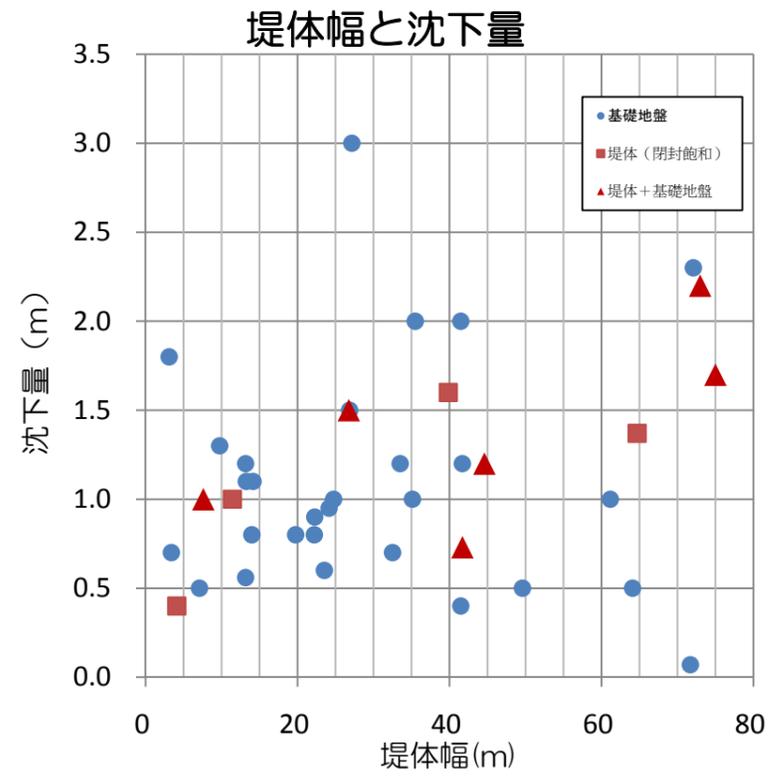
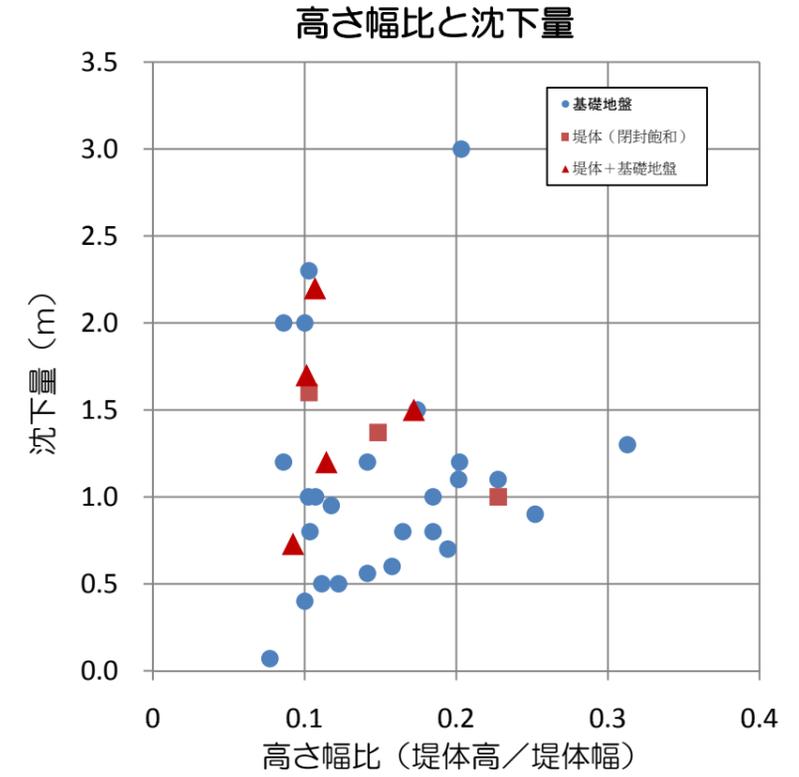
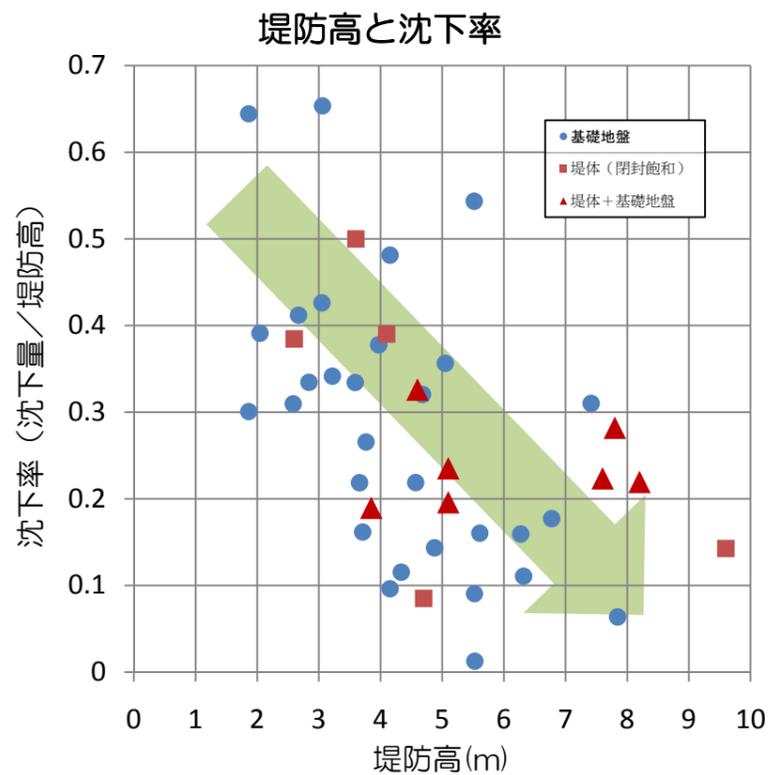
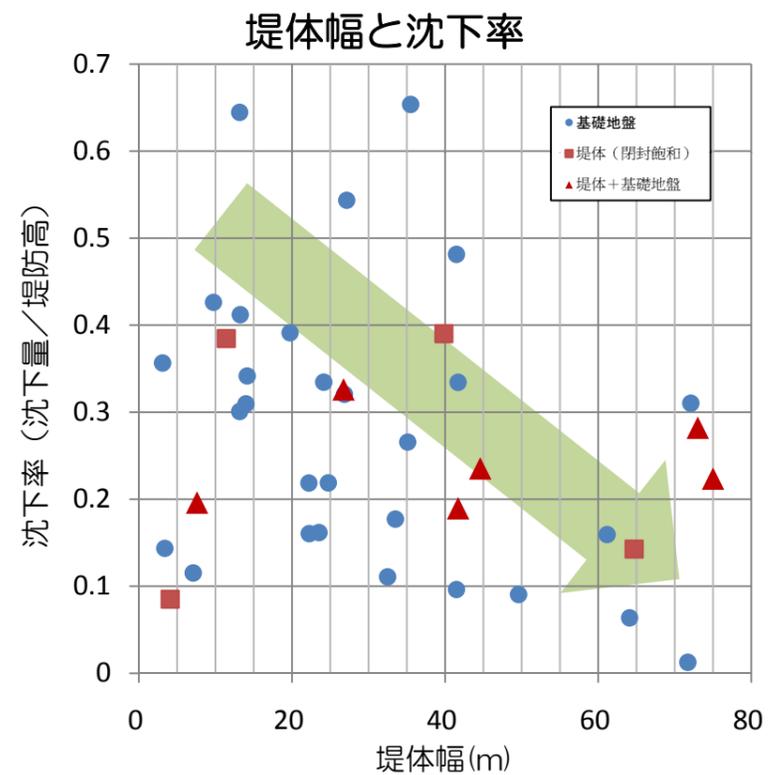
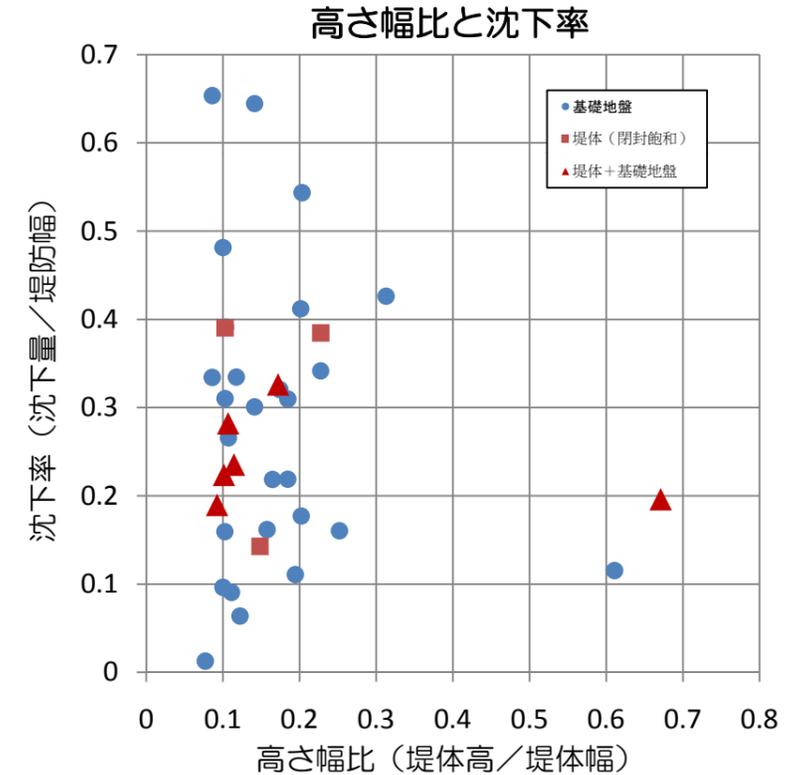
- 堤防の形状【堤防高、堤防幅、高さ幅比（堤防高／堤防幅）】と沈下状況【沈下量、沈下率（沈下量／堤防高）】について分析
- 沈下量は既往の研究成果と同様、堤防高の75%を超えていない。（堤防高が高いと沈下率が小さい傾向がみられた。）
- 堤防幅が広いと沈下率が小さくなる傾向が見られた。

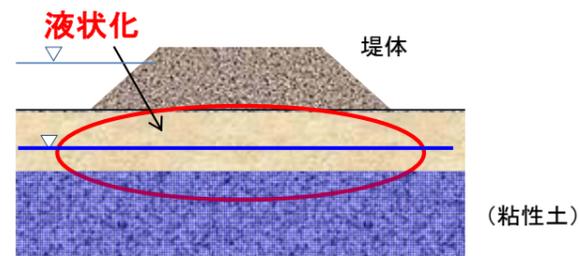
### A 基礎地盤の液状化

37箇所

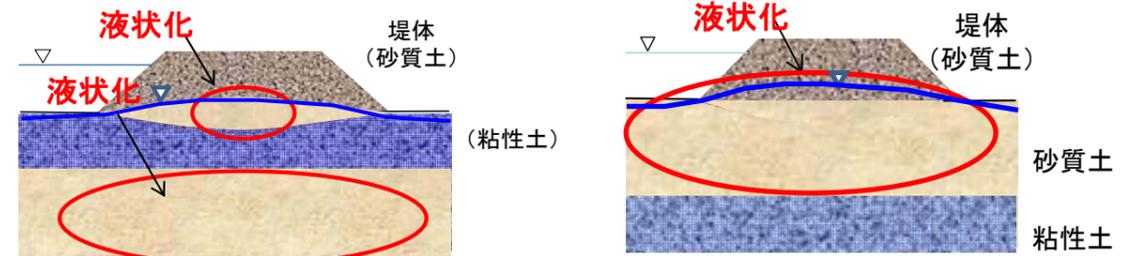
### C 基礎地盤+堤体の液状化

6箇所 (閉封飽和域)

3箇所

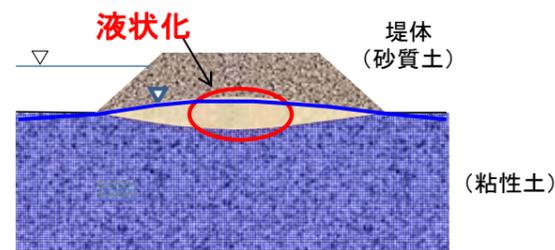
### B 堤体の液状化

5箇所 (閉封飽和域)

※「閉封飽和域」とは、軟弱粘性土地盤上に砂質系材料を用いて築堤した堤体下部において、圧密沈下により軟弱地盤表層が凹状となり、その上部で堤体に浸透した水が地下水面を有する飽和領域を形成した部分を指す。

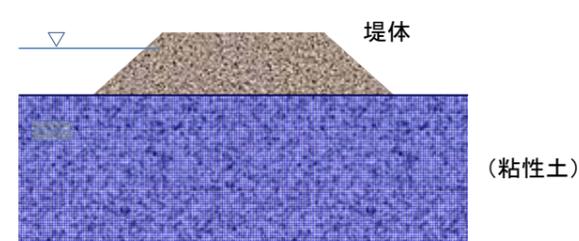
### D その他 (非液状化+護岸)

4箇所
