7月13日アオコ対策状況

7月14日アオコ対策状況

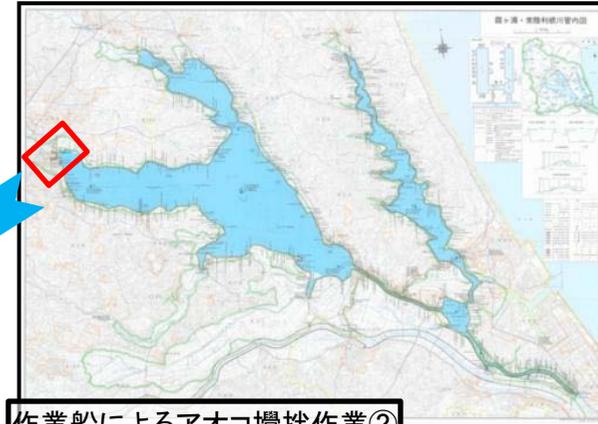
作業船によるアオコ攪拌作業②

1. 対策箇所: 土浦港
2. 発生状況: 昨日からの南西の強風で土浦港内のアオコはレベル2~3
3. 対策内容: 作業船3隻にて、攪拌作業を行いました。
4. 対策効果: 攪拌することにより水流が発生し、アオコの堆積を抑制しレベル2~3を維持しました。

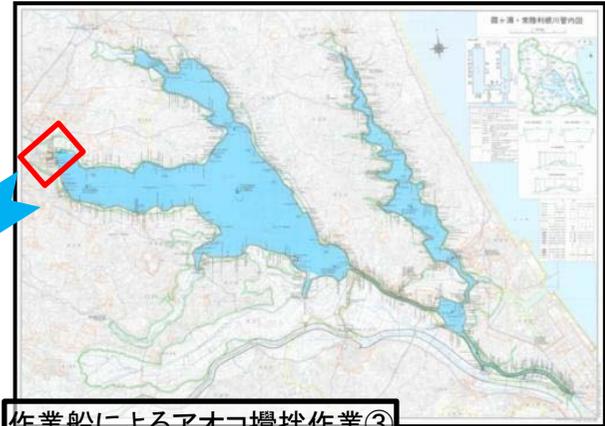
作業船によるアオコ攪拌作業③

1. 対策箇所: 土浦港
2. 発生状況: 昨日からの南西の強風で土浦港内のアオコはレベル2~3
3. 対策内容: 作業船3隻にて、攪拌作業を行いました。
4. 対策効果: 攪拌することにより水流が発生し、アオコの堆積を抑制しレベル2~3を維持しました。

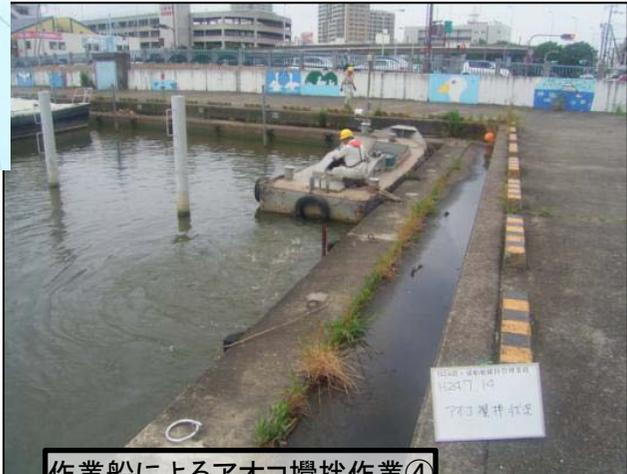
作業船によるアオコ攪拌作業④
