関東地方河川堤防復旧技術等検討フォローアップ委員会  
及び統合物理探査検討会 合同委員会資料

## ○. 統合物理探査結果について

平成24年 7月 5日

国土交通省 関東地方整備局

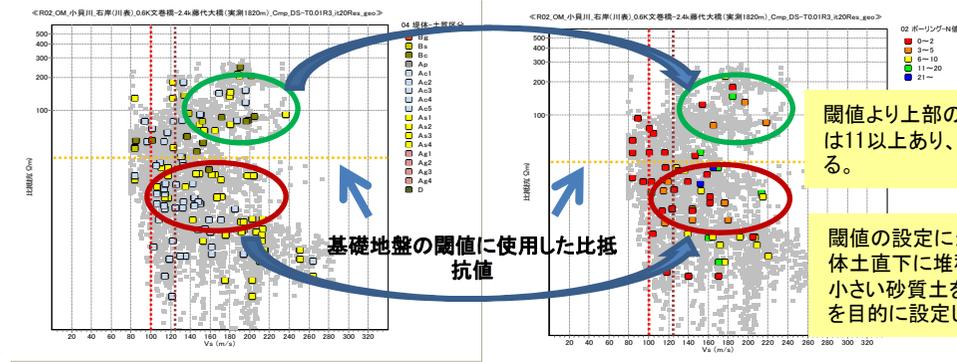
基礎地盤の閾値に使用した比抵抗値

閾値より上部の砂質土のN値は11以上あり、深部の値である。

閾値の設定に当たっては堤体土直下に堆積するN値の小さい砂質土を抽出することを目的に設定した。

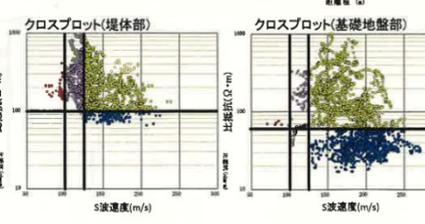
復旧工事完了後の調査であるため、緩い砂質土は確認されない。

緊急災の区間  
切り返し工事、天端亀裂充填を実施。

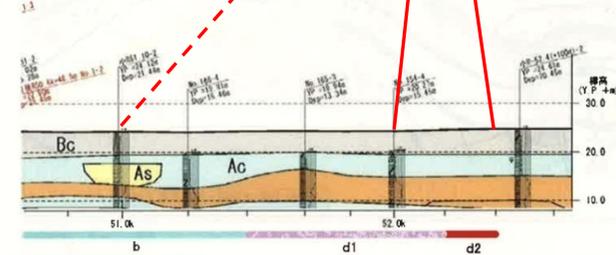
【地質断面図】

【統合物理探査結果について】  
 ・52.2k~52.3kが要注意箇所として考えられる。堤体部、基礎地盤部において、高比抵抗・低S波速度部分が認められる。  
 ・この他、51.5k~52.6kの比較的長い範囲で高比抵抗・低S波速度部(<125m/s)が連続しており、過去の基礎漏水被害部分を(S83)を含むことから、潜在的に緩みによる浸透性が懸念される箇所として留意する必要がある。  
 ・S波速度は、堤体部では100~150m/s程度で、局所的に170m/s程度の高速度部が存在する。基礎地盤部では沖積粘性土層は比較的低速度部(<150m/s程度)として捉えられており、その下部の沖積砂礫層では170~250m/sと高速度部として捉えられている。  
 ・比抵抗は、堤体部では概ね50~150Ω程度であり、範囲内では上流側の51.5k~52.6k付近では平均的に比抵抗は高い傾向にある。基礎地盤部の比抵抗は30~50Ω程度であり、ボーリングで砂層が認められる51.0k付近では比較的下部までやや高比抵抗である傾向が見られる。

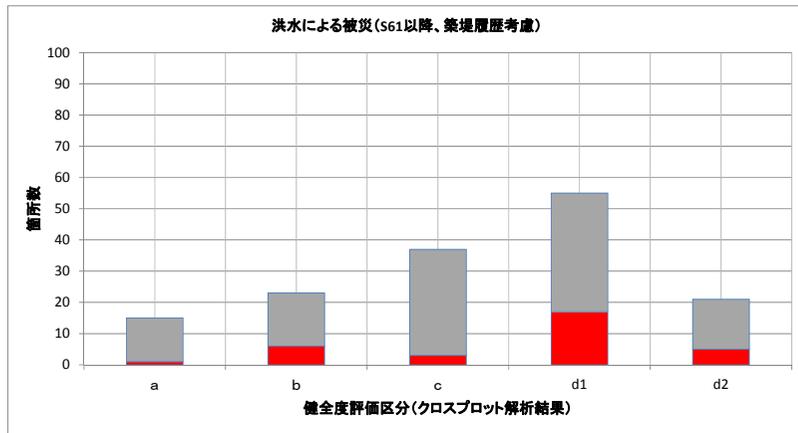
安全性評価区分毎の堤体漏水箇所数

- 小貝川は平成23年度の出水におけるはん濫注意水位以上の水位において、1箇所漏水被害があったが、既に対策を講じていることから、現時点では、はん濫注意水位以上において安全が確認されている。
- 下図により、漏水が発生した箇所の統合物理探査結果による安全度評価としては、d1, b, d2, c, a に区分された順番となり、概ね漏水現象を捉えたと考えられる。
- また、箇所数では、危険と思われるd2, d1を含めて約70%の適合となった
- 以上のことから、大局的に判断すれば、統合物理探査手法を用い、ボーリング結果等の判断を踏まえることにより、危険箇所のスクリーニングがある程度判断できるものと考えられる。

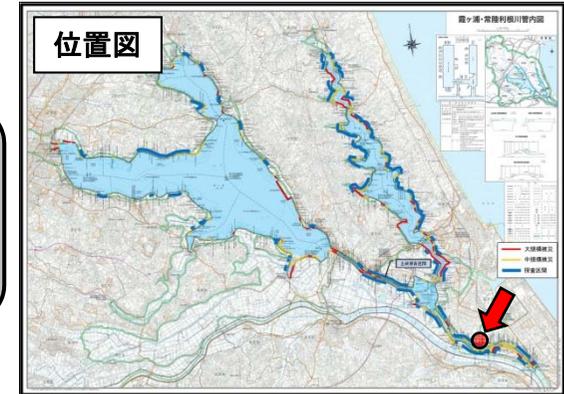
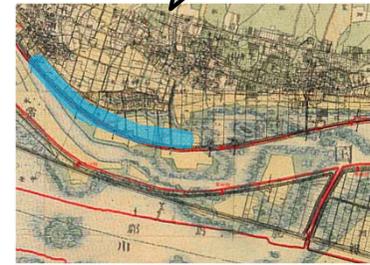
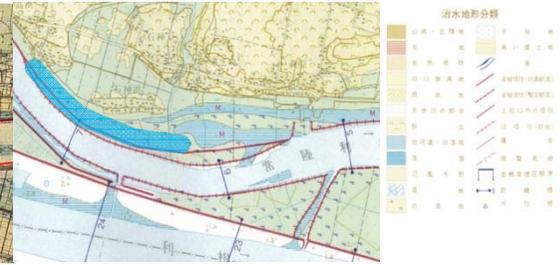
迅速図及び治水地形分類より旧川跡、旧湿地及び氾濫原。現堤は昭和30年以降に築堤

震災による被災が軽微な箇所(天端亀裂)について、堤体内の緩みがなかった。(探查結果と整合。)

小規模被災箇所(天端クラック)天端亀裂充填、アスファルト補修を実施。

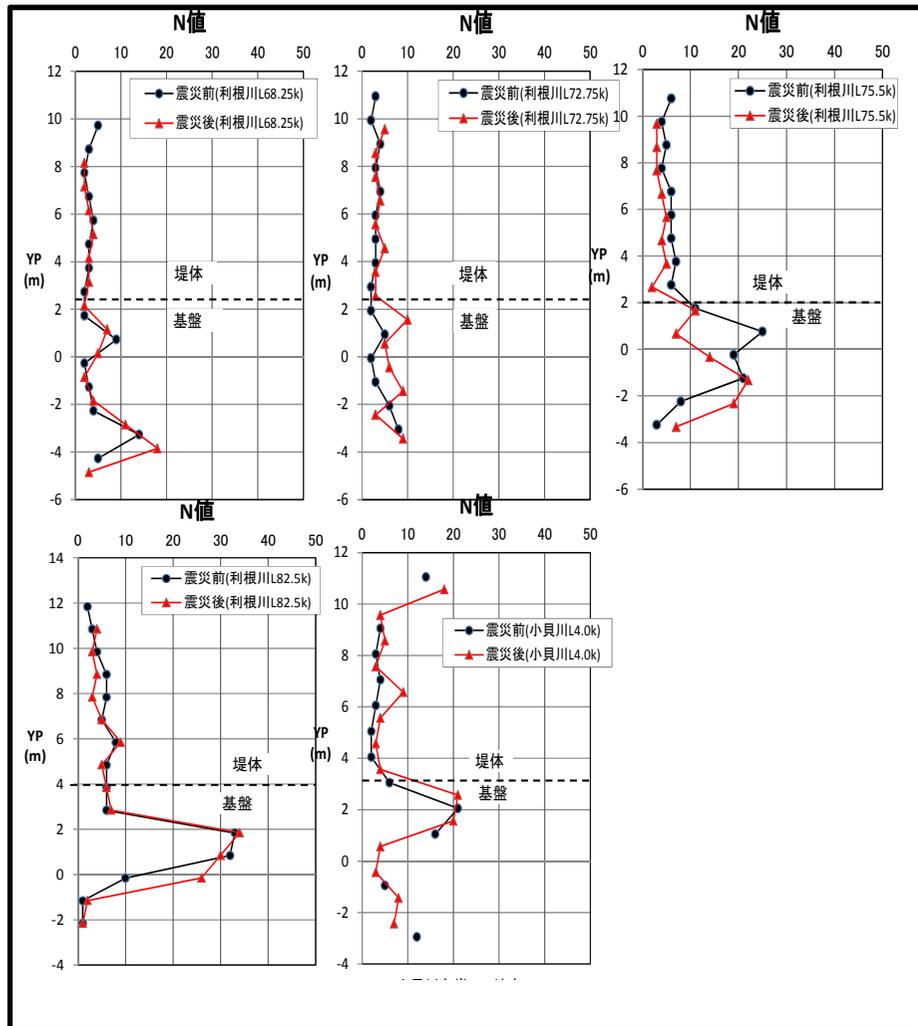
震災前後のN値の比較(利根川左岸)

- N値では、ほとんどの区間で従来と同等の性能であったが、一部において低下が見られた
- 透水係数についてもほとんどの区間で、従来と同等の性能であったが、N値の低下した区間において透水係数も低下した傾向が見られた。
- この箇所において、浸透流解析を実施した結果、安全と評価された。
- 堤体漏水箇所の評価はd 2、d 1で約90%の適合となった。

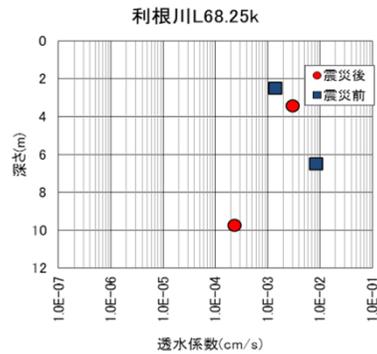
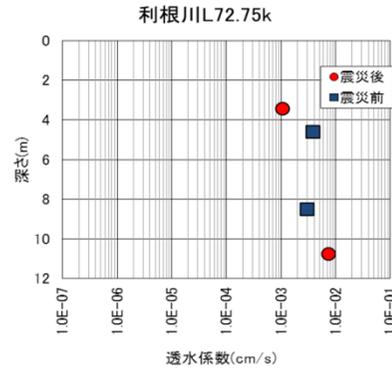
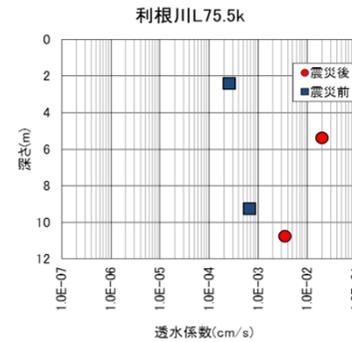
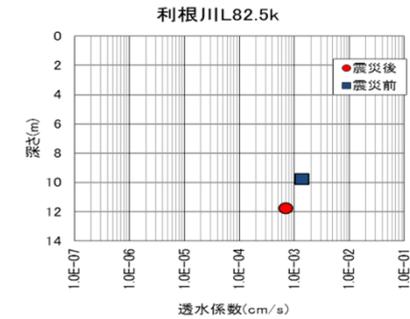
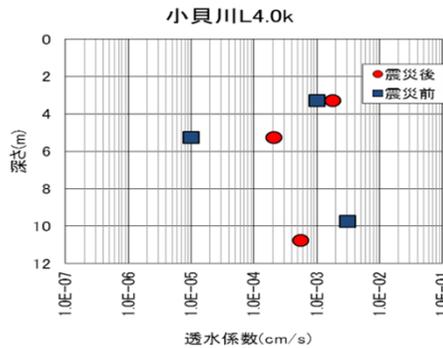
震災前後の透水係数の比較(利根川左岸)

試験位置距離標	震災後				震災前				判定	評価		
	深さ(m)	土質区分	湿潤密度 $\rho$ (g/cm <sup>3</sup> )	透水係数 k(cm/s)	試験位置距離標	深さ(m)	土質区分	湿潤密度 $\rho$ (g/cm <sup>3</sup> )			透水係数 k(cm/s)	備考
利根川L68.25k	3.43	Bs	1.453	2.98E-03	利根川L68.25k	2.5	Bs	1.704	1.39E-03	○	地震の前後で顕著な変化は認められない	
	9.75	As1	-	2.35E-04		6.5	As1	-	8.50E-03			
利根川L72.75k	3.43	Bs	1.655	1.07E-03	利根川L72.75k	4.6	Bs	1.688	3.86E-03	○	地震の前後で顕著な変化は認められない	
	10.75	As1	-	7.45E-03		8.5	As1	-	3.02E-03			
利根川L75.5k	5.38	Bs1	1.475	2.01E-02	利根川L75.5k	2.4	Bs1	1.546	2.60E-04	-	地震前の試験は細粒分が多い(FC=45.3%)材料で実施しているため単純比較が困難	
	10.75	As1	-	3.51E-03		9.25	As1	-	6.65E-04			
利根川L82.5k	11.75	As1	-	7.08E-04	利根川L82.5k	9.75	As1	-	1.38E-03	○	地震の前後で顕著な変化は認められない	
	3.3	Bs	1.718	1.77E-03		3.3	Bs	1.791	1.00E-03			一般値
小貝川L4.0k	5.25	Bc	1.765	2.07E-04	小貝川L4.0k	5.25	Bc	-	1.00E-05	一般値	○	地震前は一般値で設定されている 地震後の透水性も小さい
	10.75	As1	-	5.48E-04		9.75	As1	-	3.09E-03

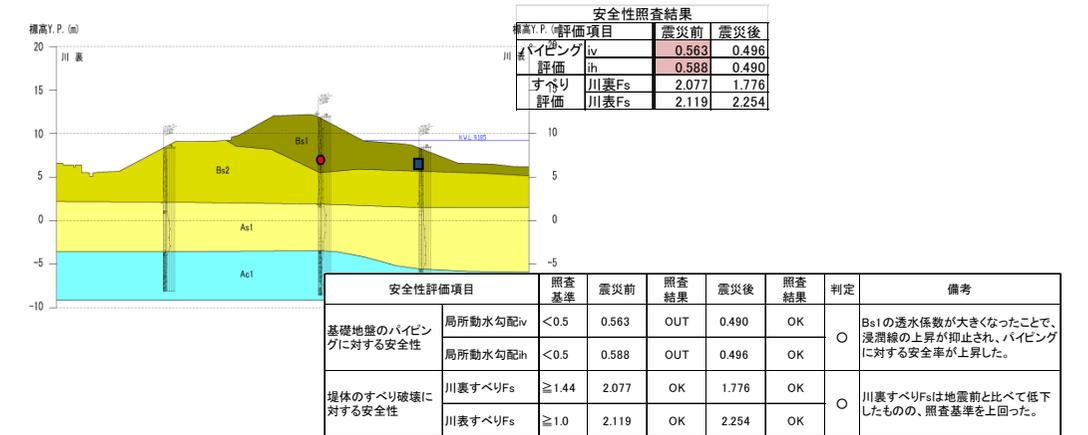
### ◆ 利根川左岸75.5kの浸透に対する安全性照査

74.00 ~ 74.25	無し	無し		d2	c	有り	-	-	-	-	
		74.25 ~ 75.00	無し	無し		d1	c~d1	有り	-	-	-	復旧工事済	
		75.00 ~ 75.25	無し	無し		d1	c	-	有り	堤外	川表, 川裏, 天端亀裂	-	
		75.25 ~ 75.75	無し	無し		d1	c	-	有り	堤外	-	L75.5kの浸透に対する安全性照査結果より所要の安全性を有する	震災前と同様の安全性

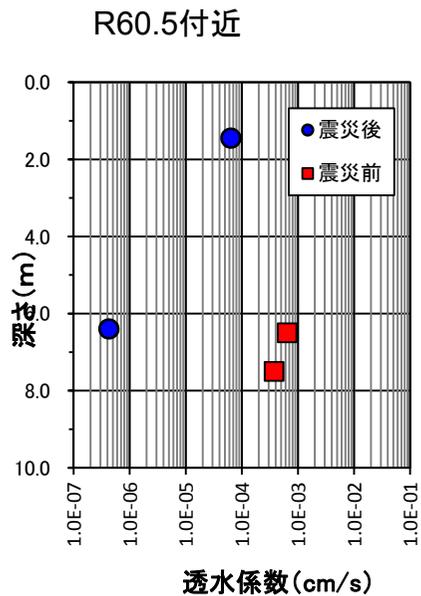
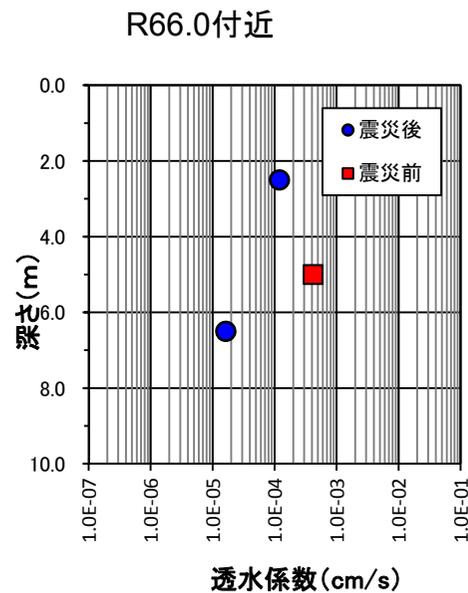
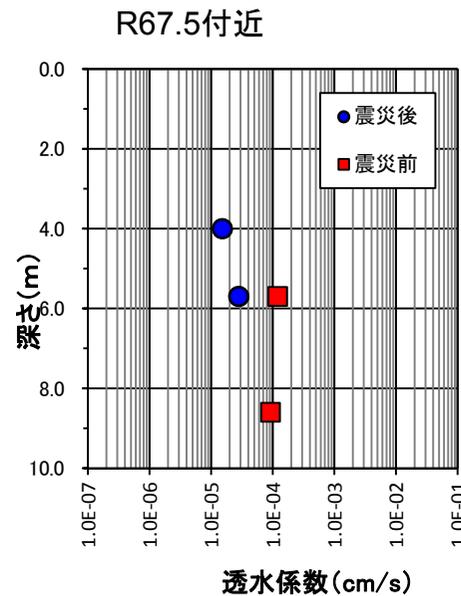
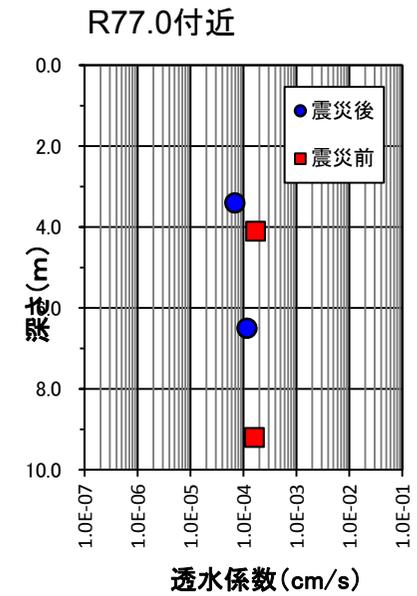
震災前後の透水係数の比較(利根川右岸)

震災後				震災前			
試験位置 距離標	深さ(m)	土質 区分	透水係数 k(cm/s)	試験位置 距離標	深さ(m)	土質 区分	透水係数 k(cm/s)
R60.5	1.45	Bs	6.35E-05	R60.85	6.5	Bs	6.42E-04
	6.40	Bc	4.23E-07		7.5	Bs	3.74E-04
R66.0	2.50	Bc	1.19E-04	R66.7	5.0	Bs	4.17E-04
	6.50	Bc	1.63E-05		—	—	—
R67.5	4.00	Bs	1.51E-05	R69.5	5.7	Bs	1.20E-04
	5.70	Bs	2.80E-05		8.6	Bs	9.15E-05
R77.7	3.40	Bs	6.86E-05	R76.9	4.1	Bs	1.69E-04
	6.50	Bs	1.16E-04		9.2	Bs	1.61E-04

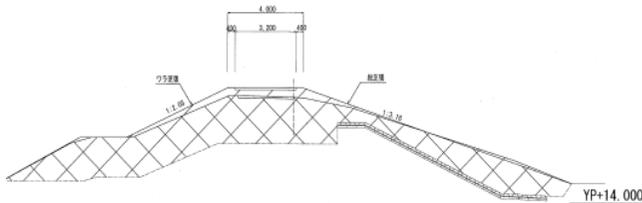
- 被災は35.0K-60m~35.0Kの約60mの区間.
- 川表のり肩から堤内地にかけて発生.
- 川表のり面では, のり面下部に開口クラック.
- 地震直後に緊急復旧工事として天端から約2.5mまでの堤体を切返し.
- 本格復旧では天端舗装と川裏に矢板設置. 川裏抑え盛土

- ### 地震前後における物性値分布の変化
- S波速度は堤体部も基礎地盤部も地震後に低下.
  - 比抵抗は基礎地盤部は変化せず. 堤体部は地震後に上昇.
  - 被災区間は地震前後でも平均S波速度, 平均比抵抗とも最も低い区間であることが判明.
  - 浸透に対する安全性は堤体部で全般的に低下したが, 危険と判定される区間はない.
