8月6日アオコ対策状況

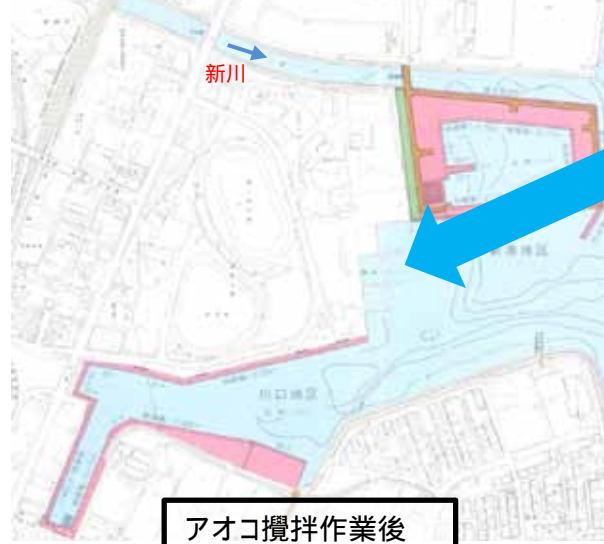
作業船によるアオコ攪拌作業

1. 対策箇所: 土浦港、新川上流
2. 発生状況: 土浦港内ではレベル3～5のアオコ発生。新川上流レベル3～5
3. 対策内容: 作業船3隻にて、攪拌作業。
4. 対策効果: 午後から雨も降りだし、風が西よりの風の為、攪拌による効果も含め、港内のアオコはレベル3程度で、悪臭もなかった。
