8月10日アオコ対策状況

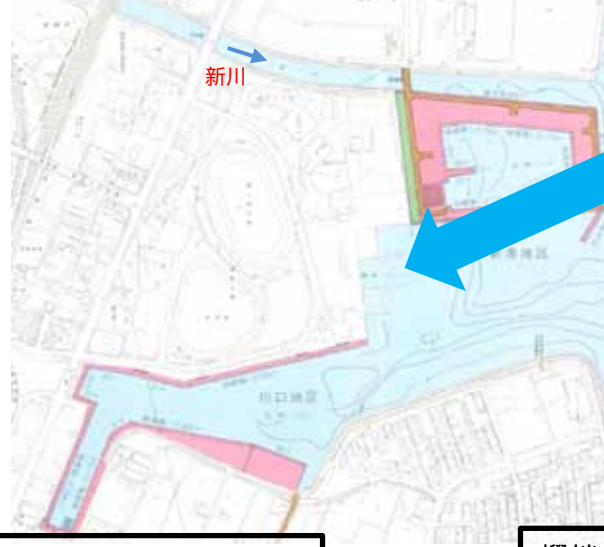
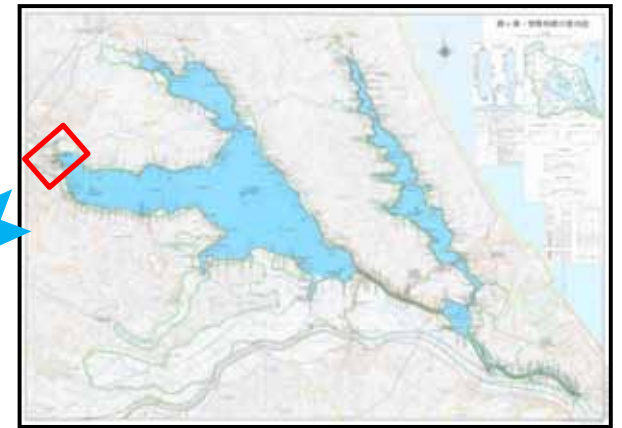
攪拌作業前

1. 対策箇所: 土浦港、新川上流
2. 発生状況: 土浦港内ではレベル4～5強のアオコ発生。新川上流レベル5強
3. 対策内容: 作業船3隻にて、攪拌作業。
4. 対策効果: 土浦港内はピオパーク横と新川がレベル5強で6と言ってもよいぐらいで、腐敗が始るぐらいであったが、攪拌によりレベル4程度まで下がった。他はレベル3～4程度であった。
