8月13日アオコ対策状況

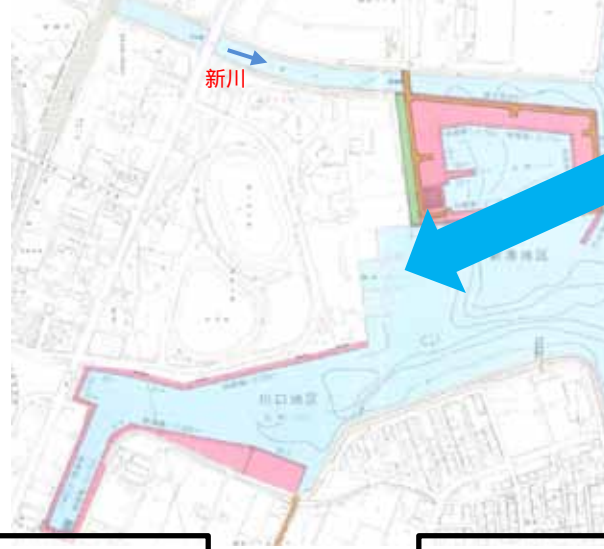
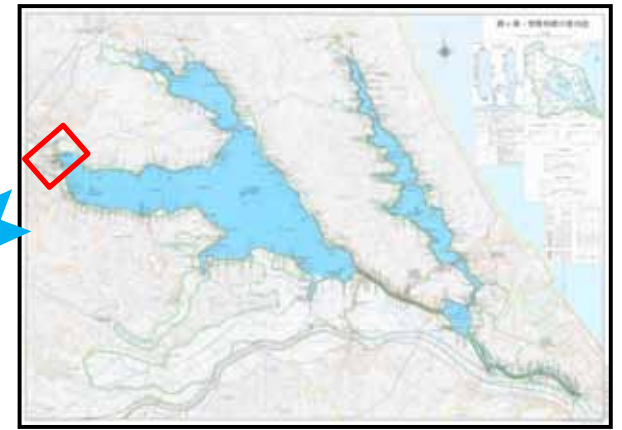
攪拌作業後

1. 対策箇所: 土浦港、新川上流
2. 発生状況: 土浦港内ではレベル3～5のアオコ発生。新川上流レベル5
3. 対策内容: 作業船3隻にて、攪拌作業。
4. 対策効果: 朝より南西の風が強く吹き出し、午前中にあったアオコは午後より攪拌作業と相俟ってレベル3程度になった。新川は攪拌作業と風でレベル4程度を維持。

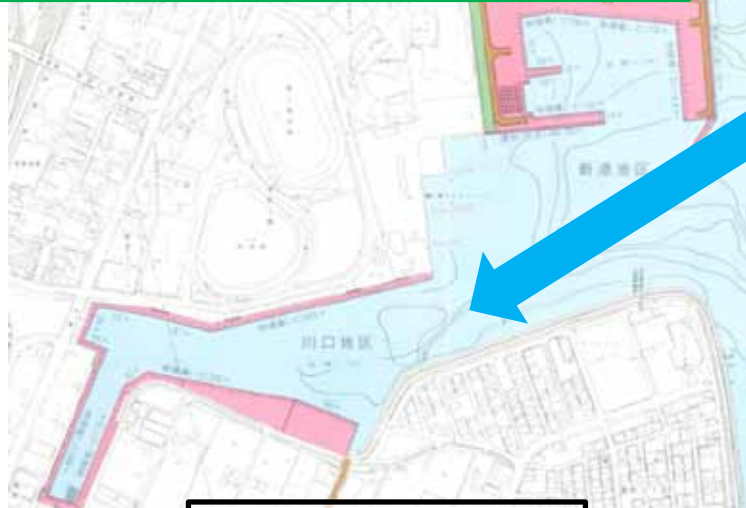
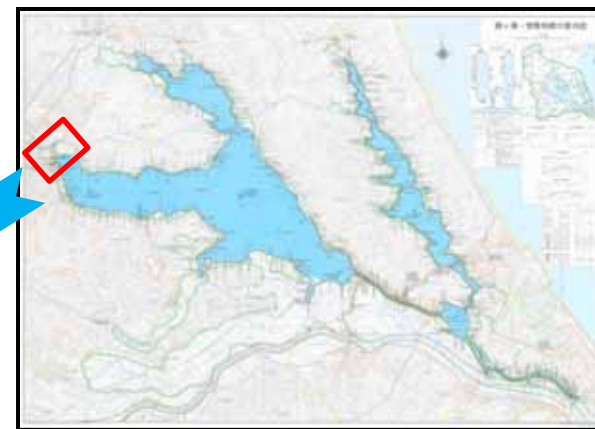
みずすまし運転状況

1. 対策箇所: 土浦港
2. 発生状況: 土浦港内レベル3 ~ 5のアオコ発生。
3. 対策内容: 「みずすまし」にてアオコ回収作業。
4. 対策効果: 朝から南西の風でアオコが港内から出て行っていたが、観光ホテル前はレベル4程度あり回収作業と風によって、夕方には、レベル3程度になった。風が吹いていたが、気温は相変わらず高く、作業は大変であった。
