9月2日アオコ対策状況

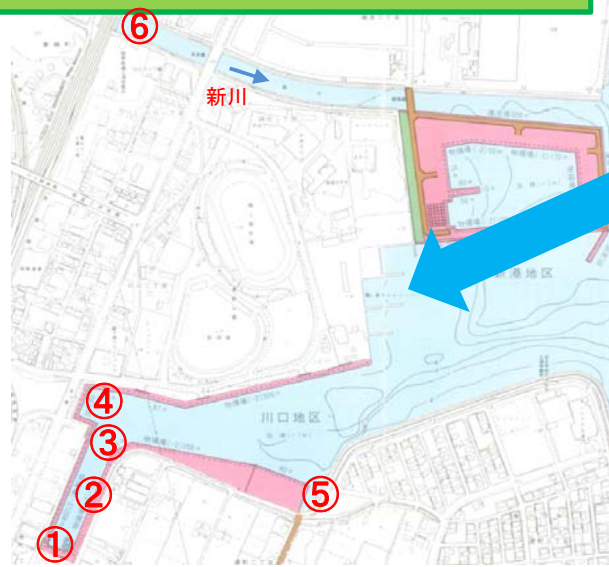
アオコ攪拌前③

1. 対策箇所: 土浦港、新川上流
2. 発生状況: 土浦港内ではレベル3~5のアオコ発生。新川上流レベル4
3. 対策内容: 作業船3隻にて、攪拌作業。
4. 対策効果: 日差しは強かったが突然の豪雨が降るような気象でアオコは全体的に多くはなかった、それでもレベル4~5のアオコがコンビニ前と観光ホテル前に溜まっていた。午前、午後ともにアオコの厚みはあまりなく、攪拌作業を行うとアオコは比較的容易にレベル3程度まで下がった。
