# 西浦アオコ発生・対策状況日誌

平成 24 年 8 月 31 日 (金)

所属: 麻生出張所

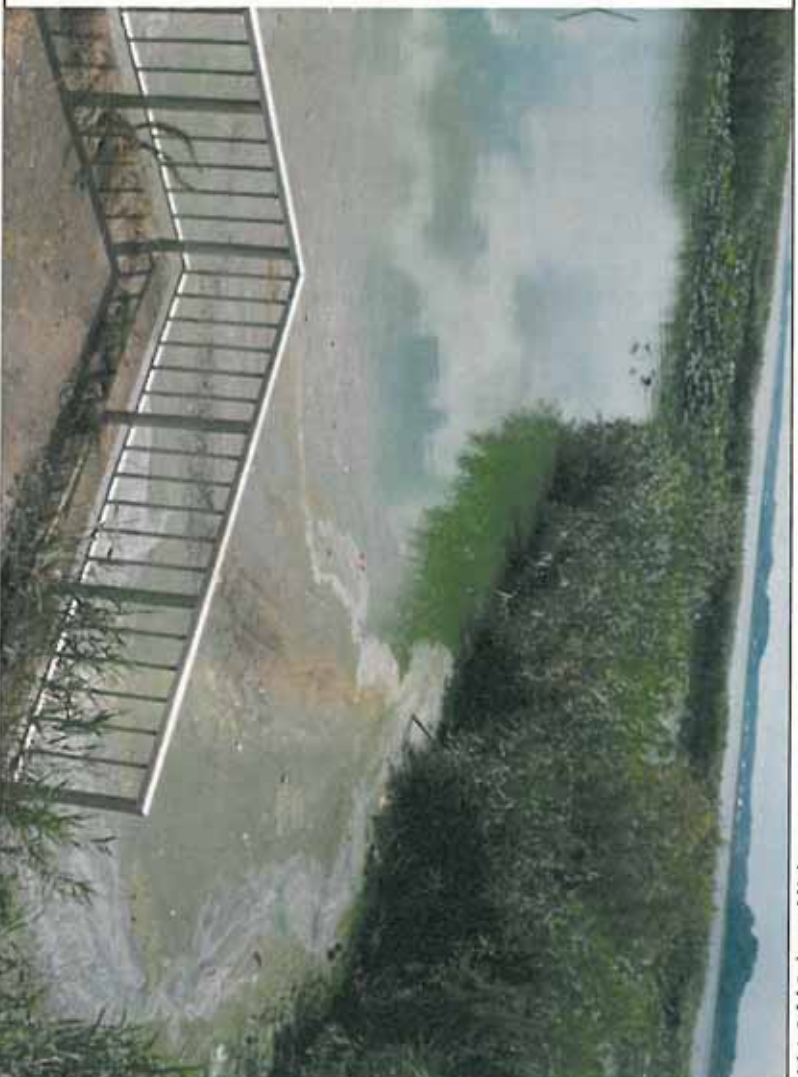
西浦左岸34km-100上高崎排水樋門前

レベル6 におい有り(湖面最大値)

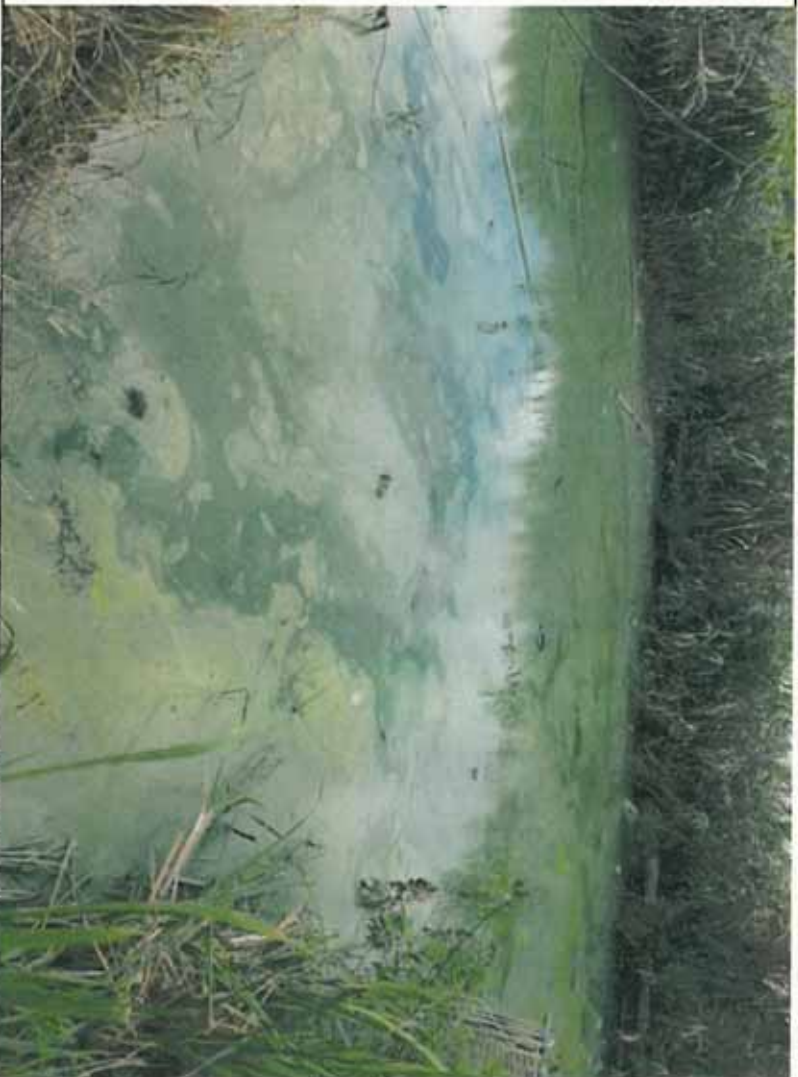
西浦左岸34.25km+100浄化施設

レベル6におい有り(湖面上流端)

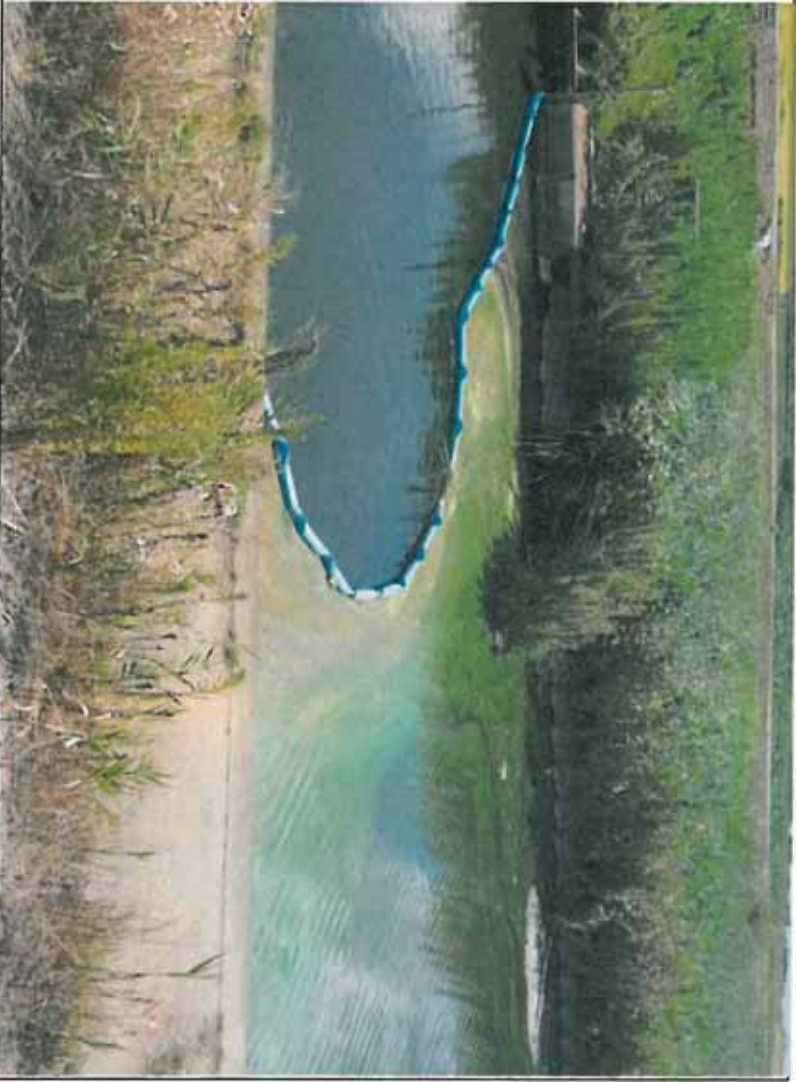
西浦左岸34.25km+100河口から200m上流

レベル3～4無臭

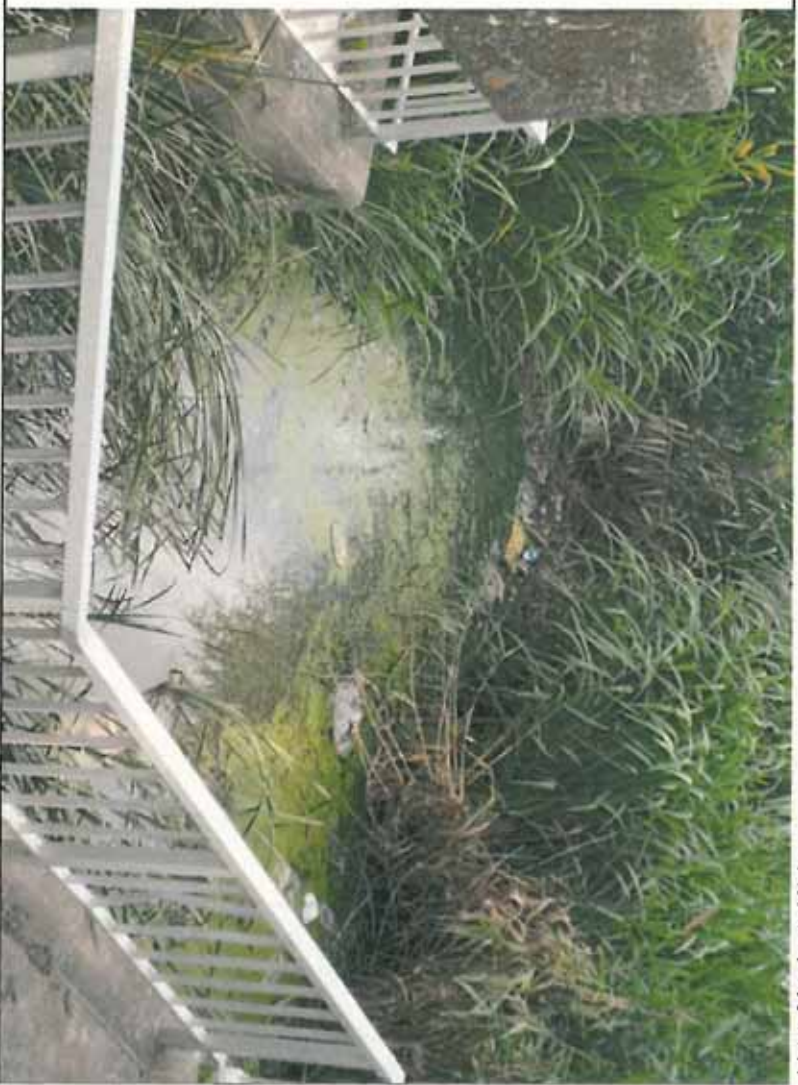
西浦左岸34km+140川島排水樋門前

レベル3無臭

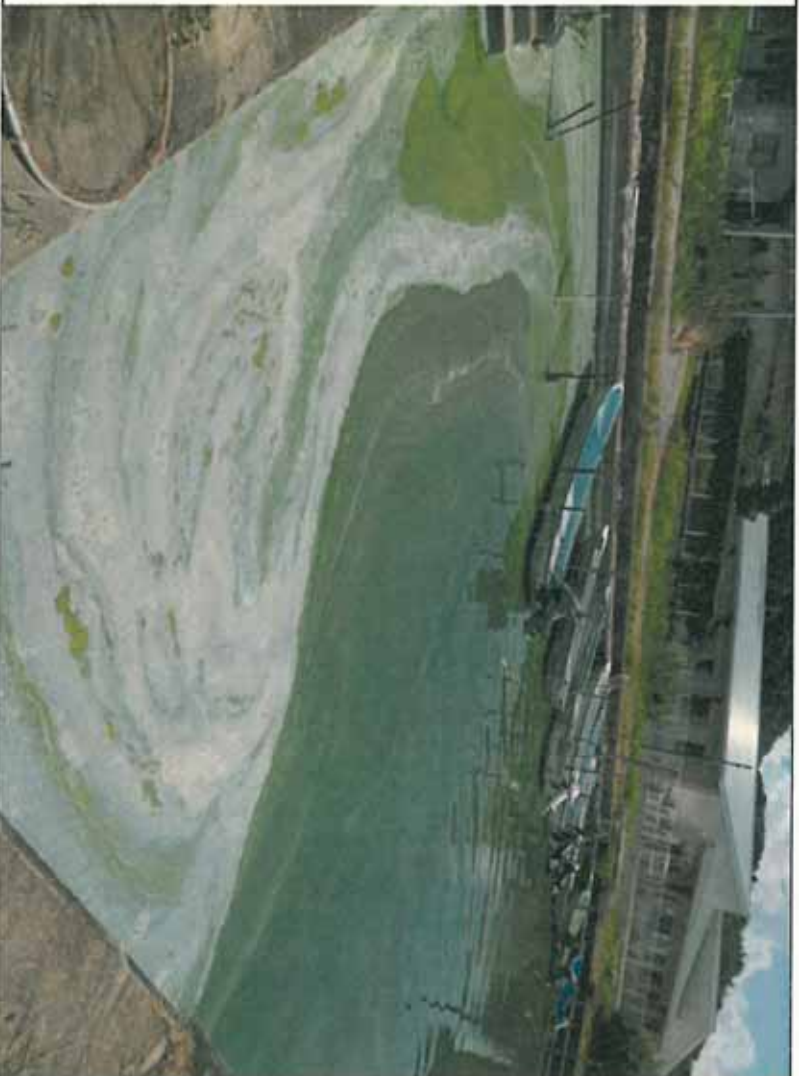
西浦左岸33km+100上高崎舟溜り

レベル61におい有り

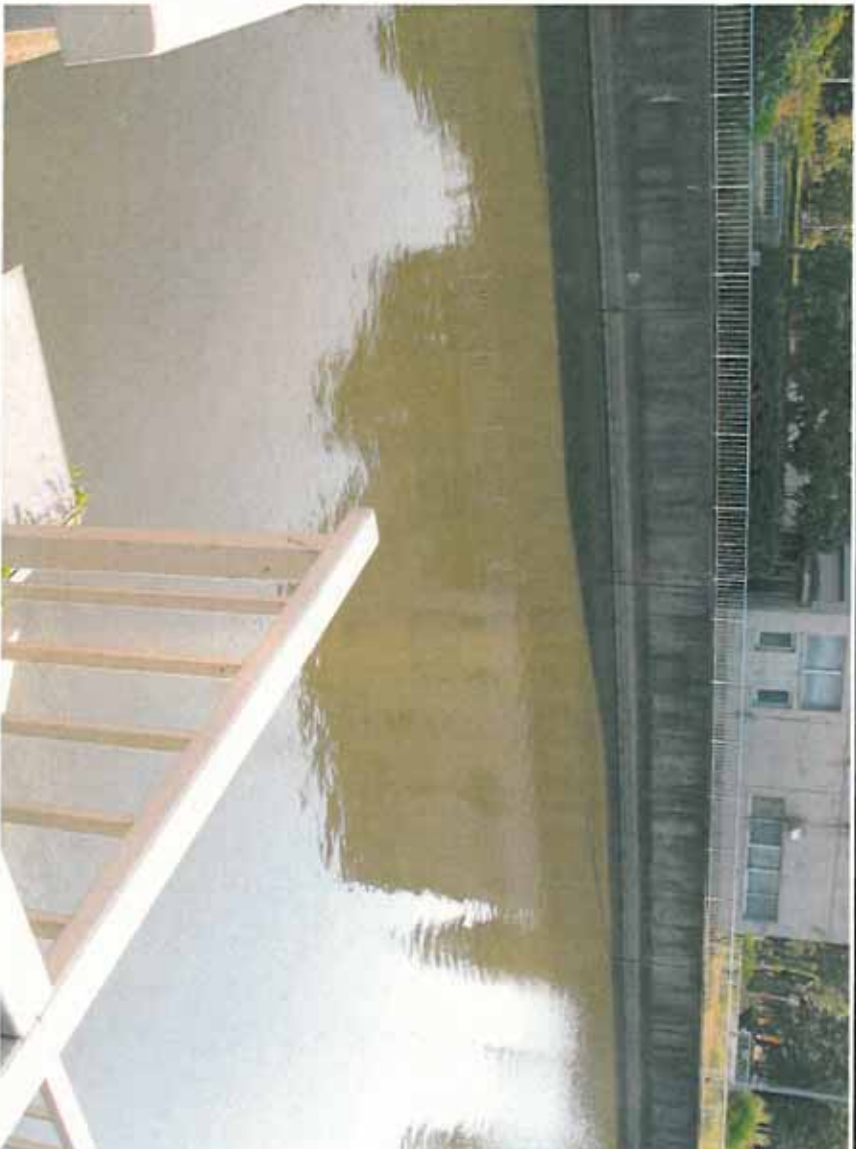
西浦右岸47.25km+100m 備前川水門裏 レベル2～3 9:10 水門は下りていた

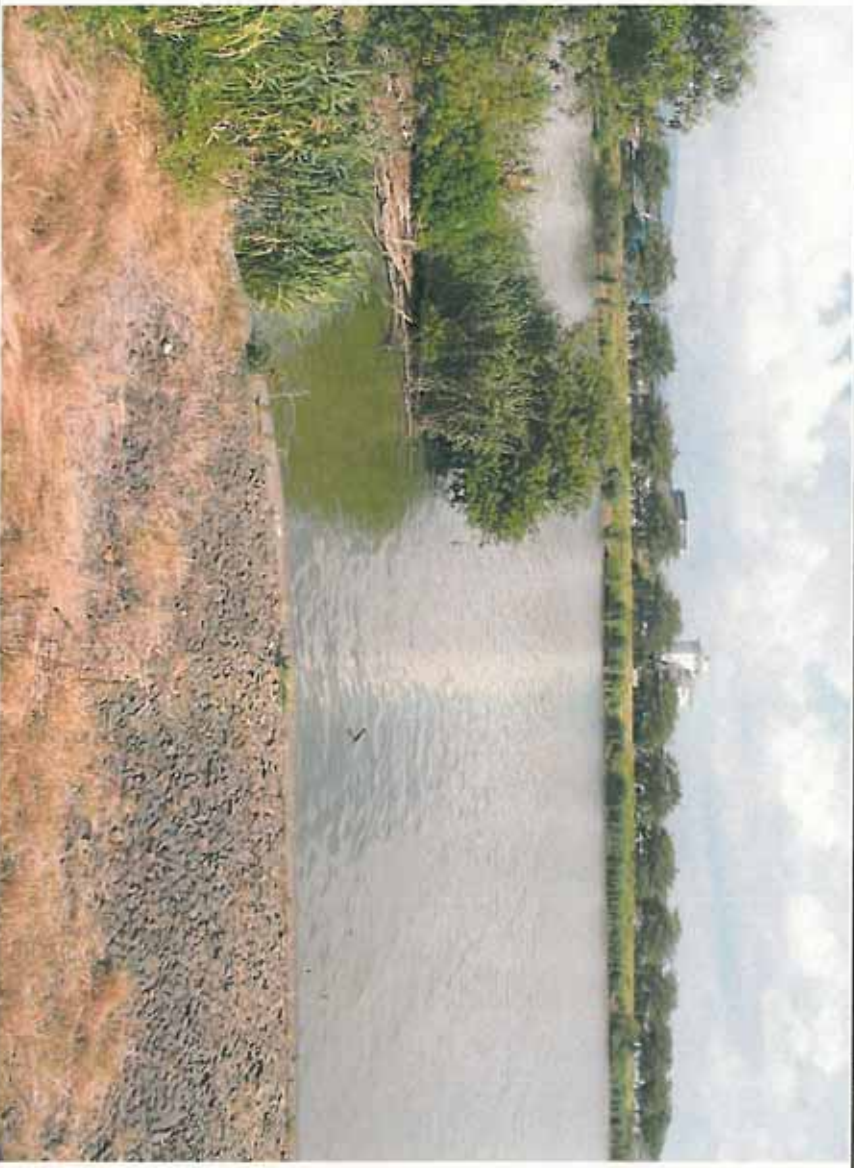
西浦右岸48.6km、桜川河口付近 レベル3

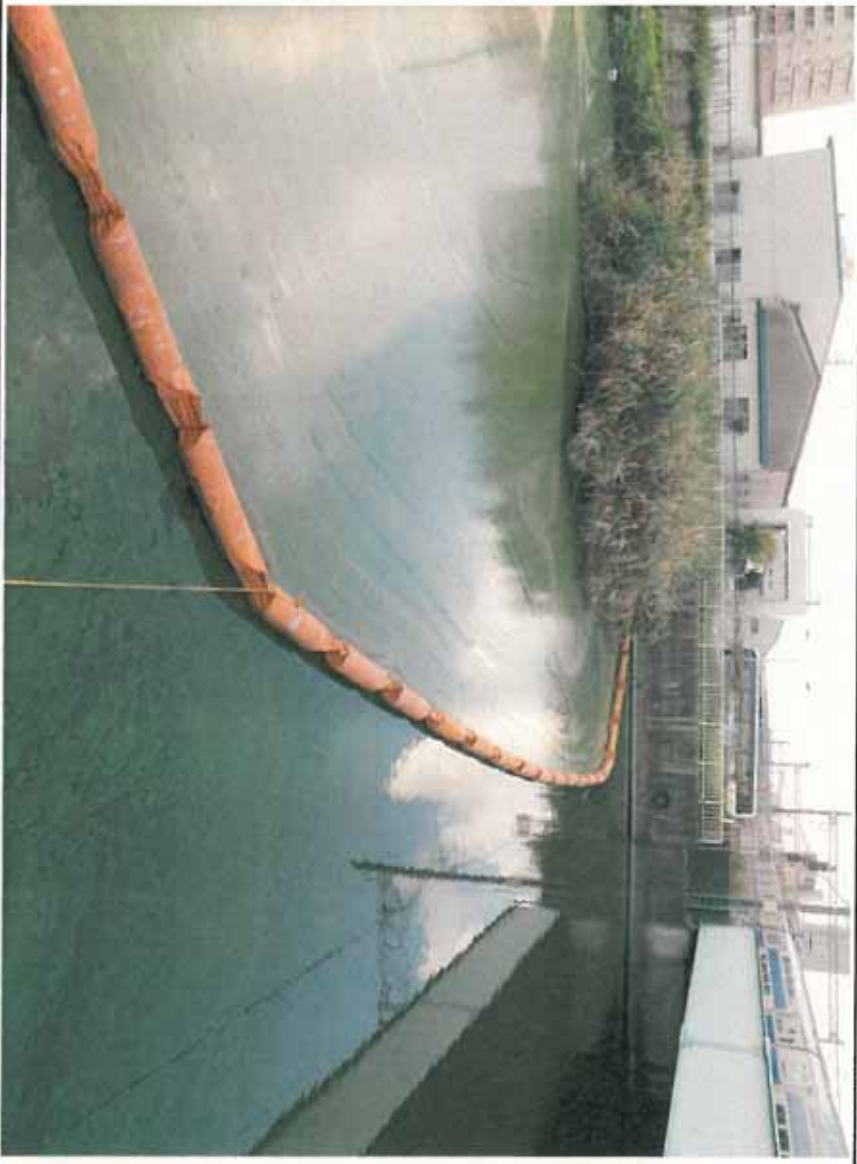
西浦中岸2.75km+40m(新川 常磐線橋梁下) レベル4 (9:30)

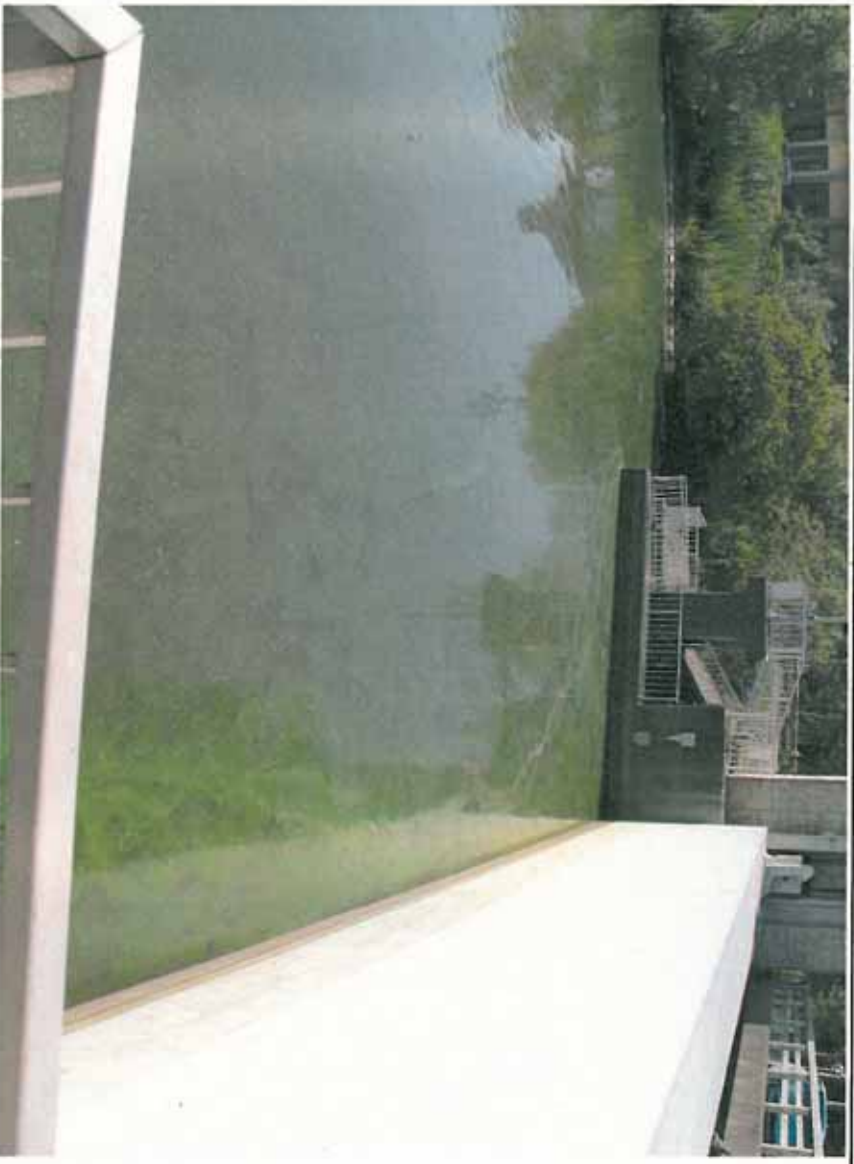
西浦右岸47.25km+100m 備前川水門表 レベル3～4 9:10 水門は下りていた

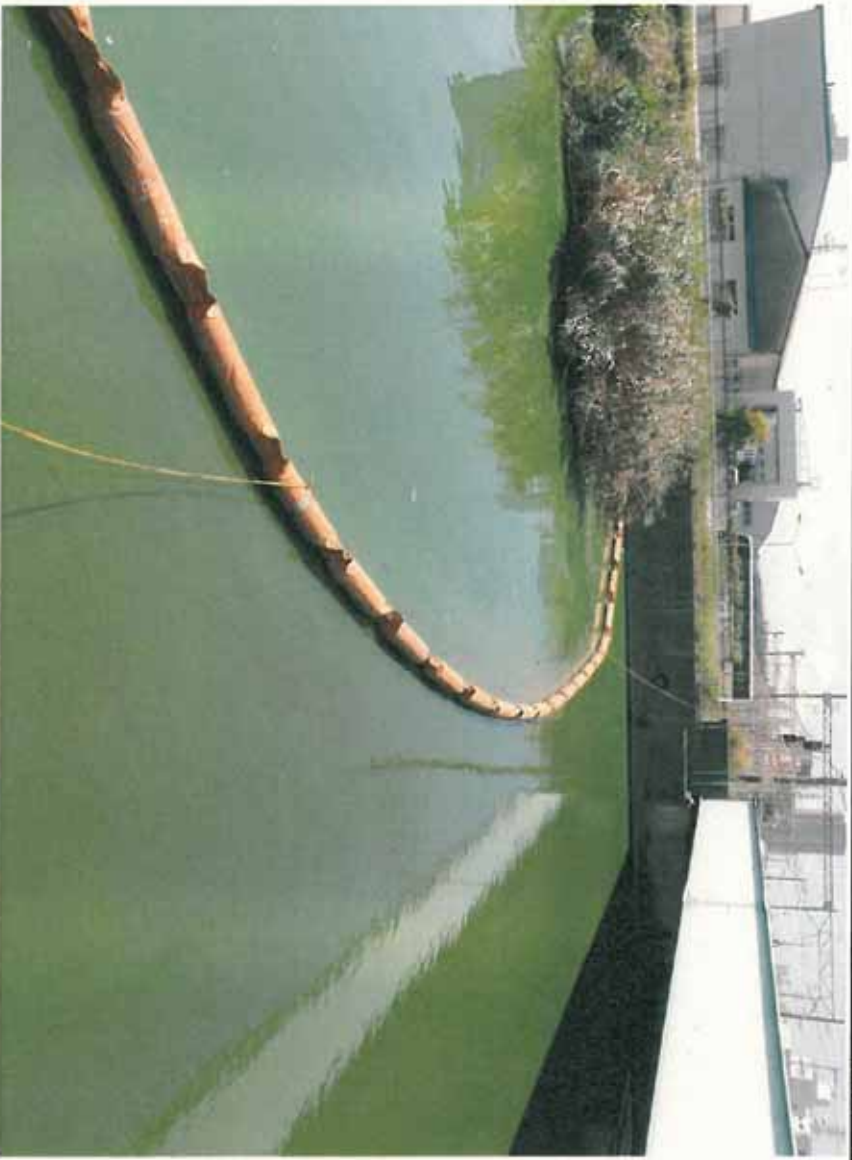
西浦中岸2.75km+40m(新川 常磐線橋梁下) レベル4 (10:00)

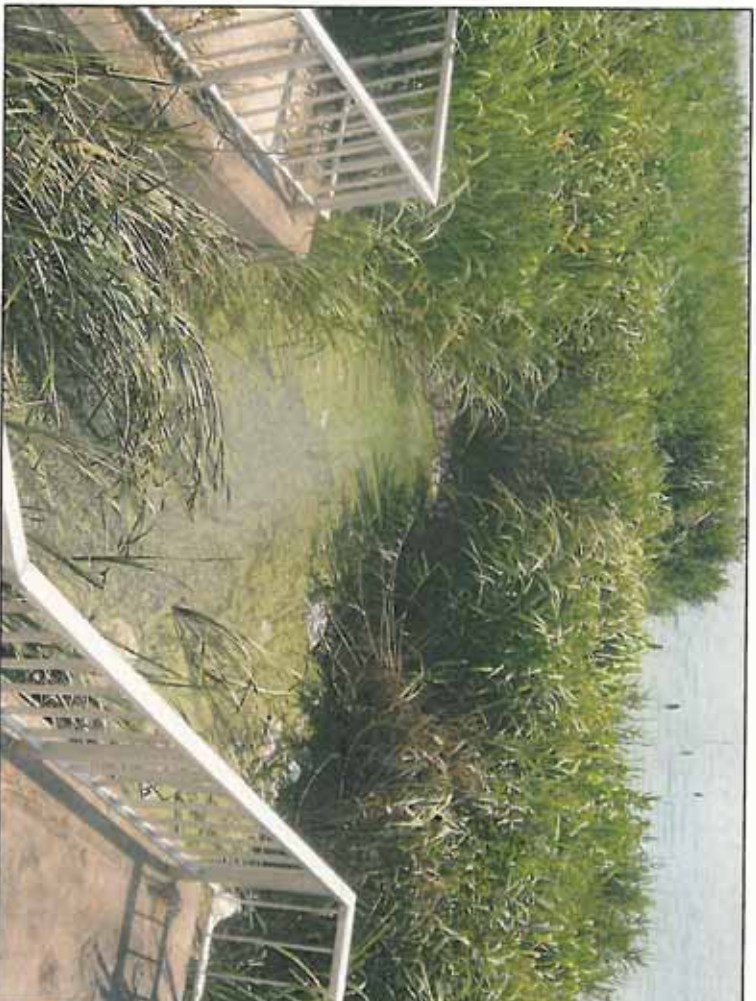
西浦左岸34.00k+145.0m(川島排水樋門前)      レベル3 無臭・におい有り

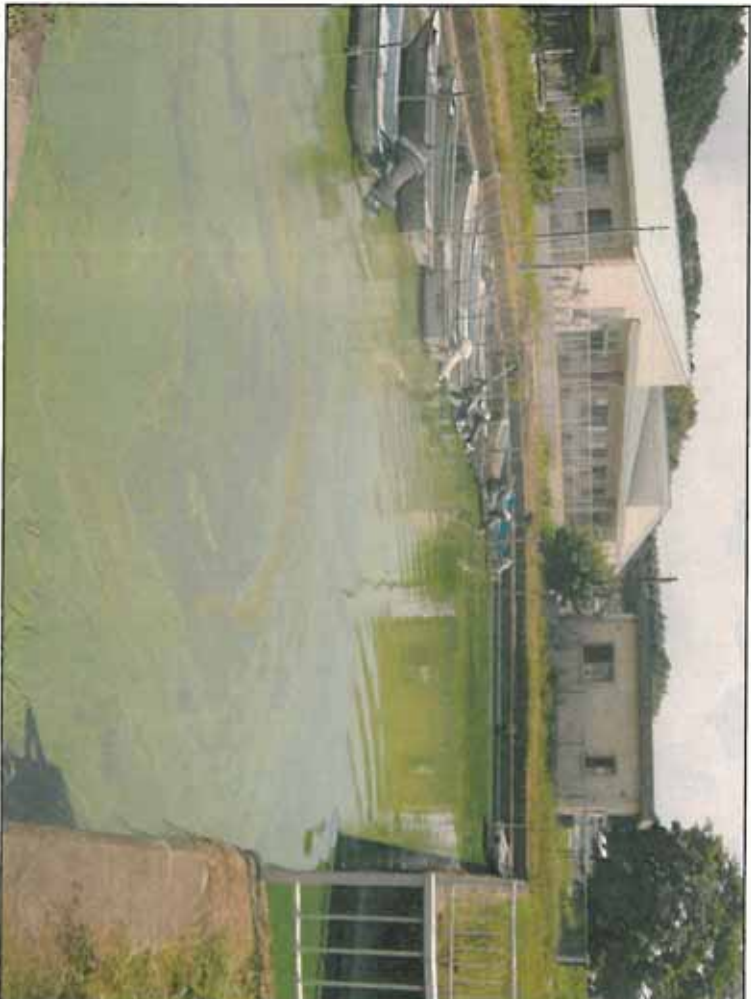
西浦左岸33.00k+110.0m(上高崎舟溜り内)

レベル4 無臭・におい有り

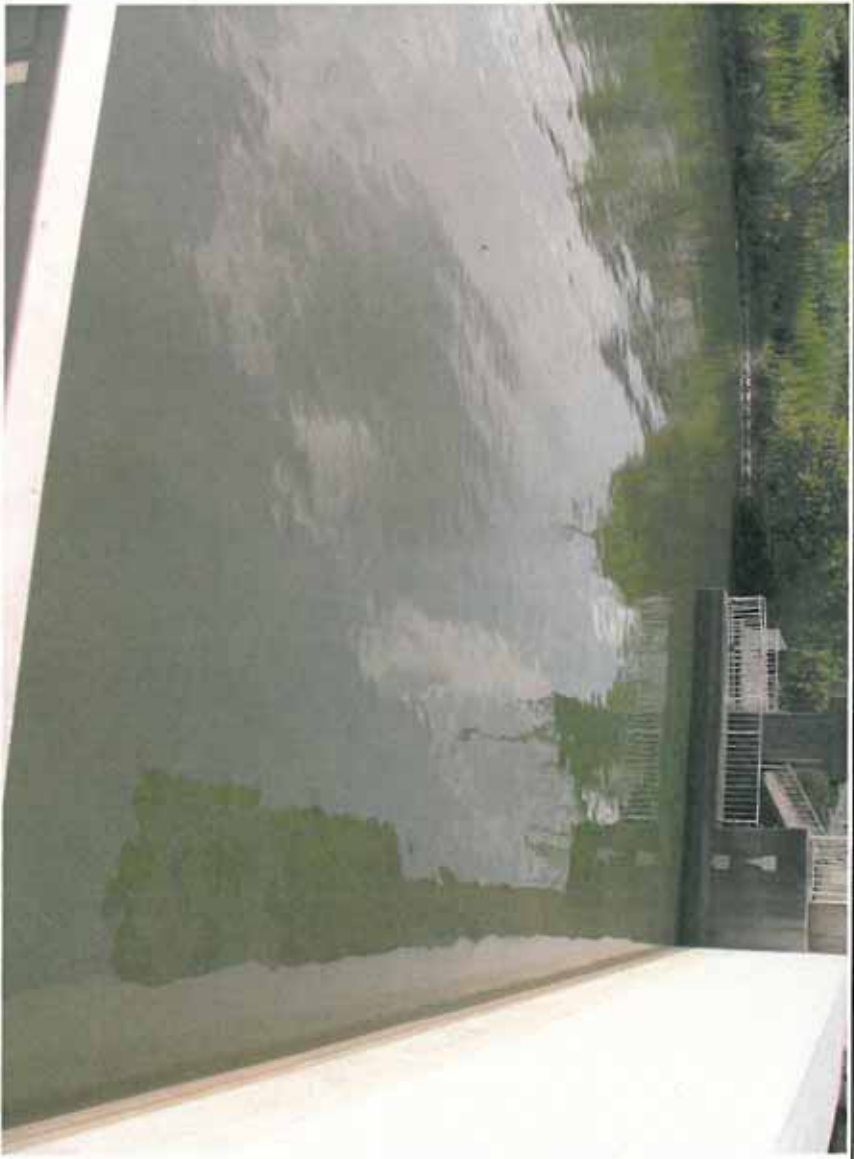
西浦右岸47.25km+100m 備前川水門表 レベル3 9:10 水門は下りていた

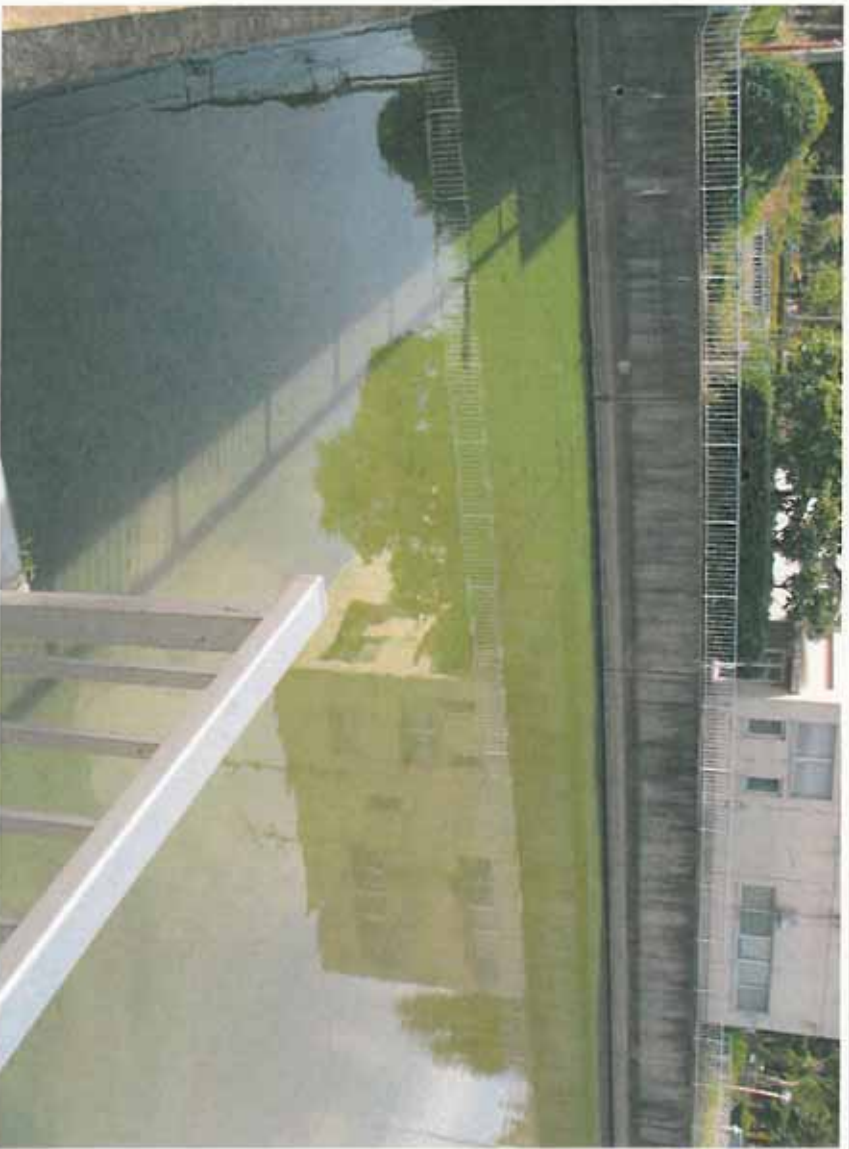
西浦右岸47.25km+100m 備前川水門裏 レベル3～4 9:10 水門は下りていた

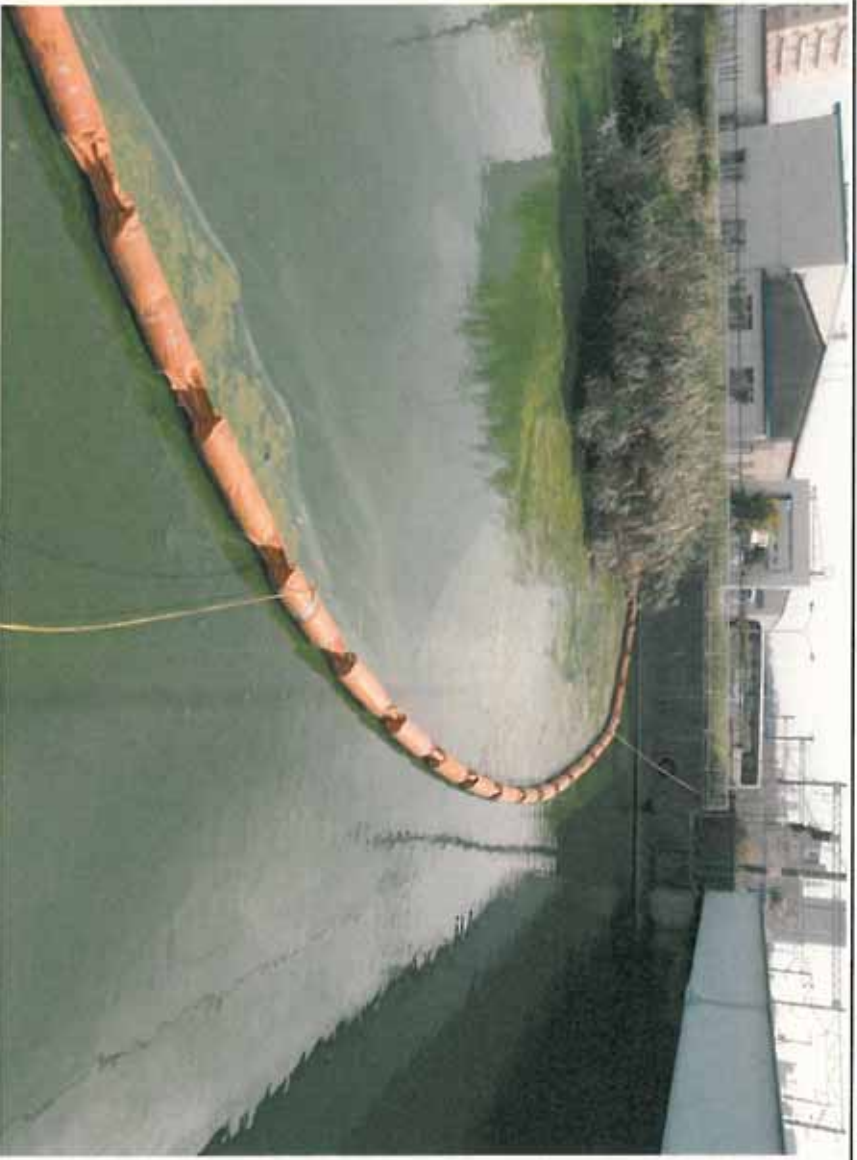
西浦中岸2.75km+40m(新川 常磐線橋梁下) レベル4～5 (15:00)

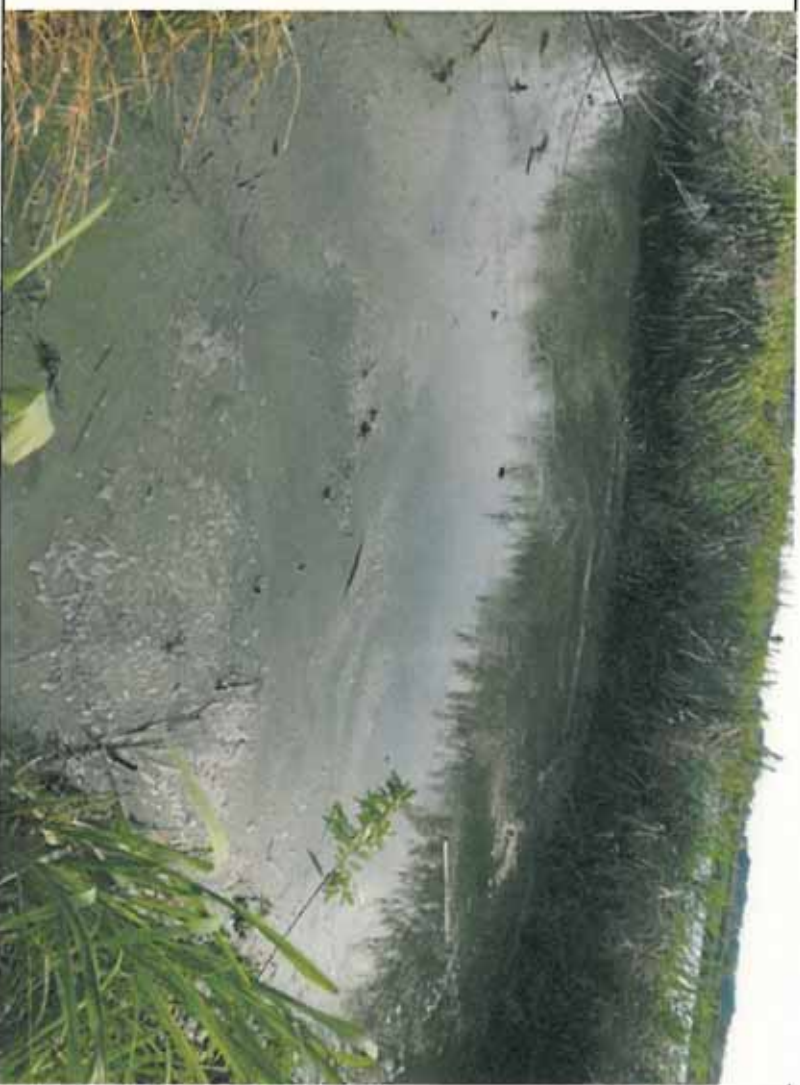
西浦左岸34.25km+100 浄化施設

レベル5 におい有り(湖面上流端)

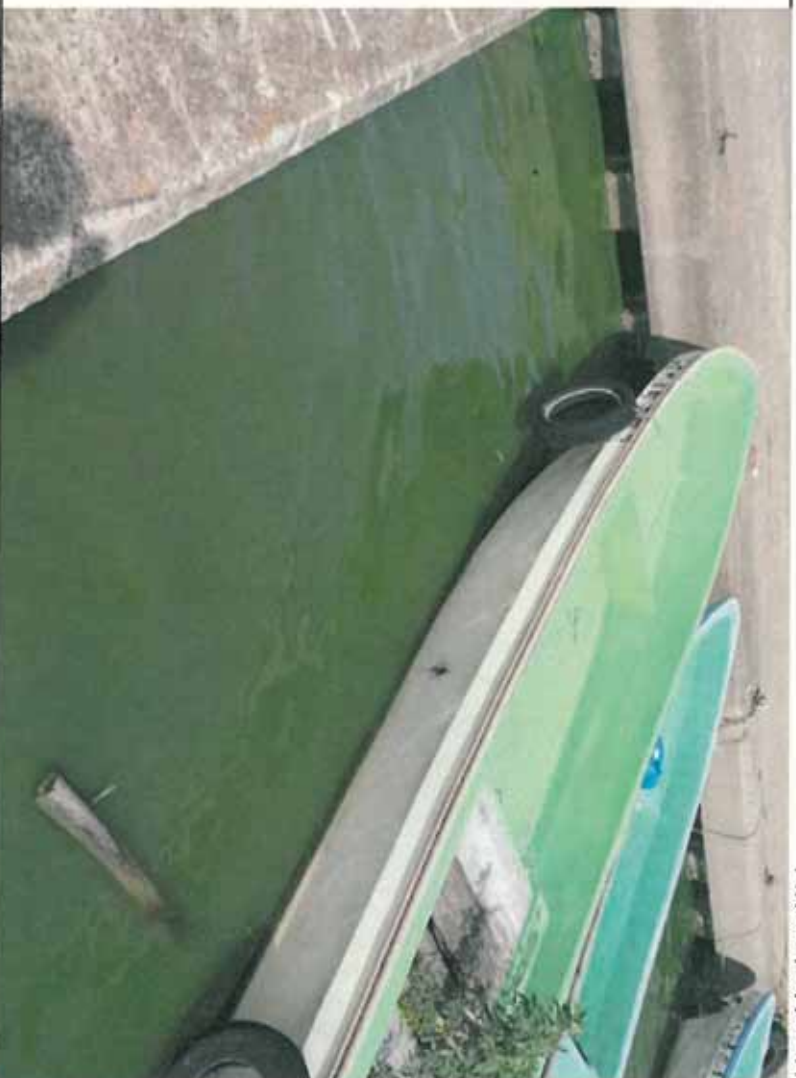
西浦左岸32.5km下高崎舟溜り

レベル3～4にあり有り

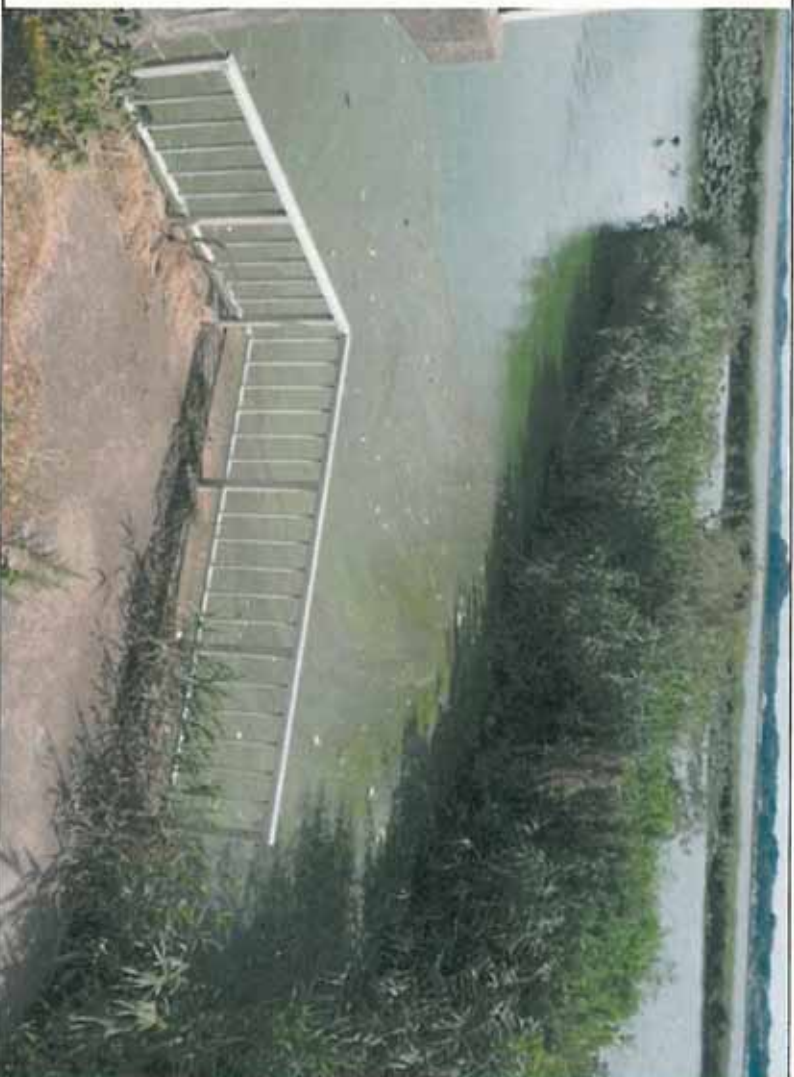
西浦左岸34km-100上高崎排水樋門前

レベル61におい有り

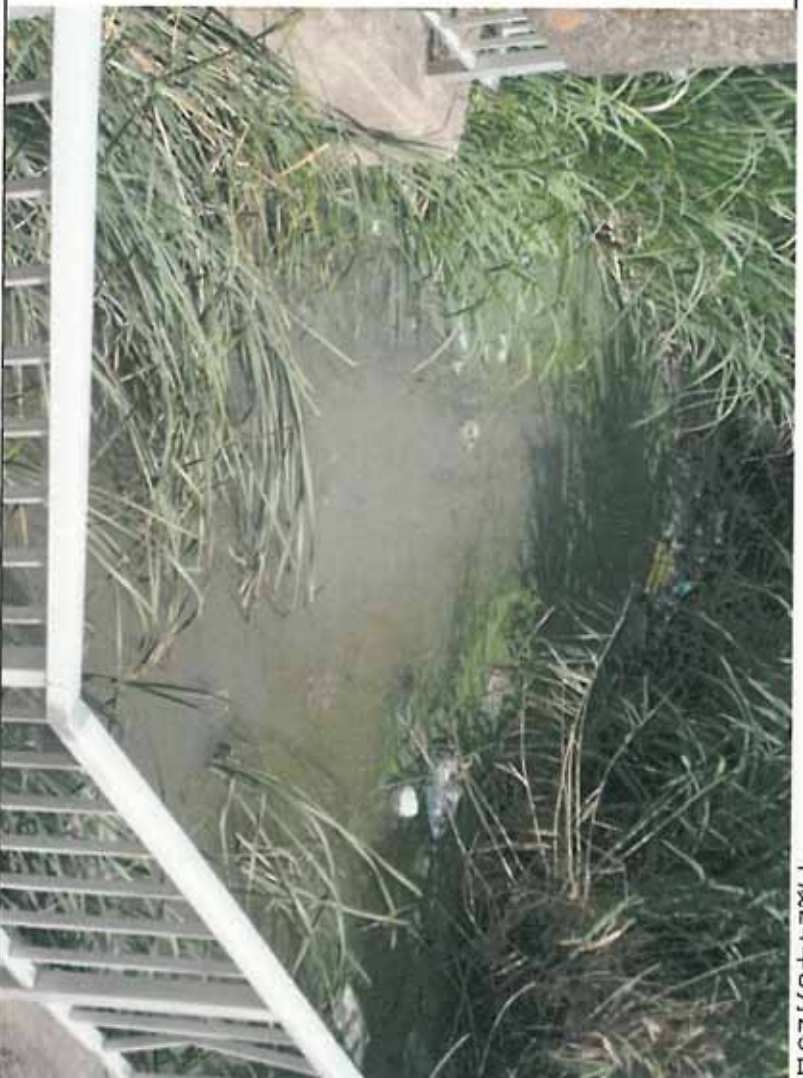
西浦左岸34km+140川島排水樋門前レベル4無臭レベル～無臭・におい有り

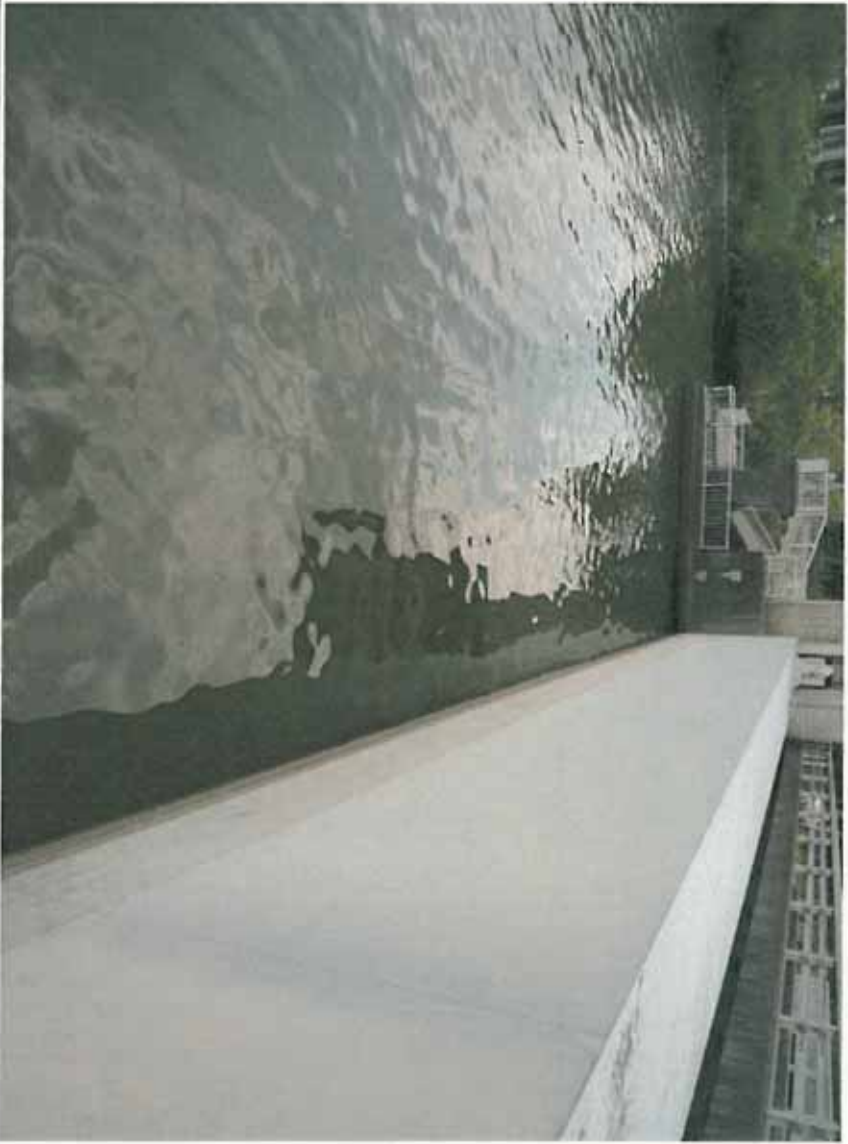
西浦右岸47.25km+50m 備前川水門表 レベル1～2(11:40) 水門は終日下りた状態

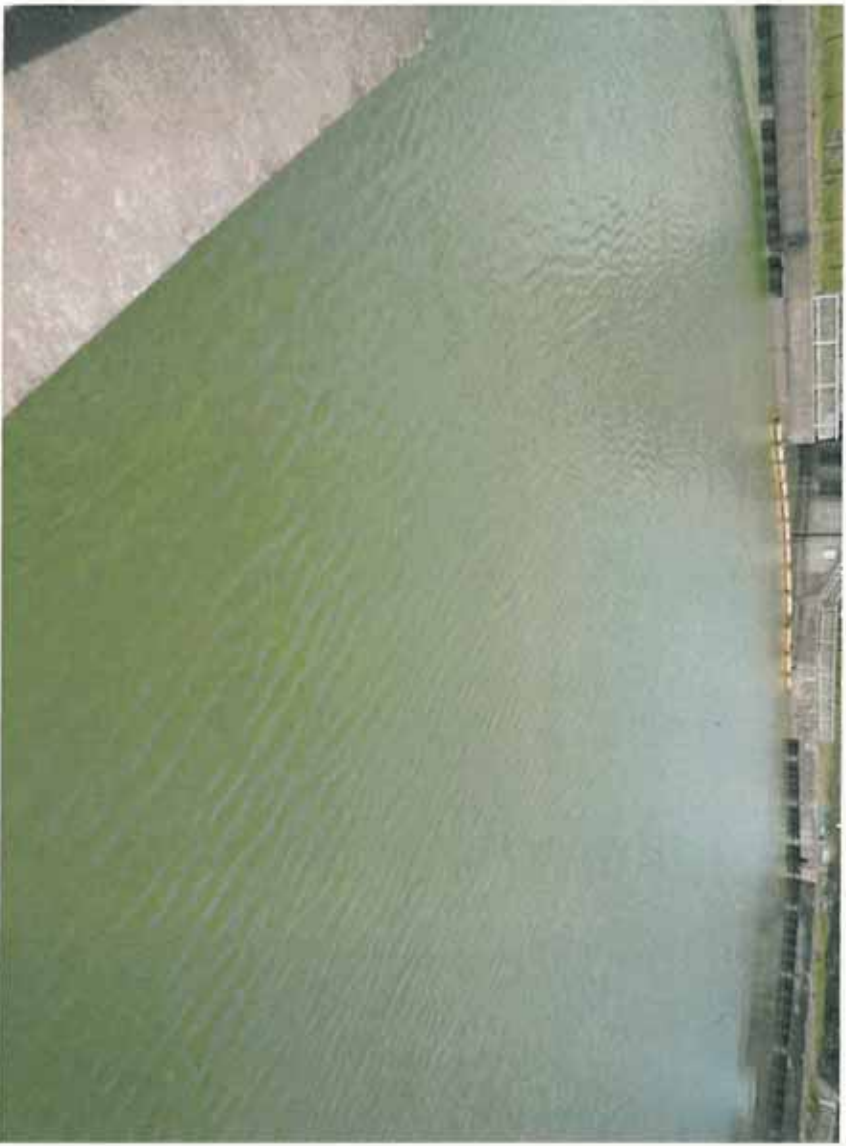
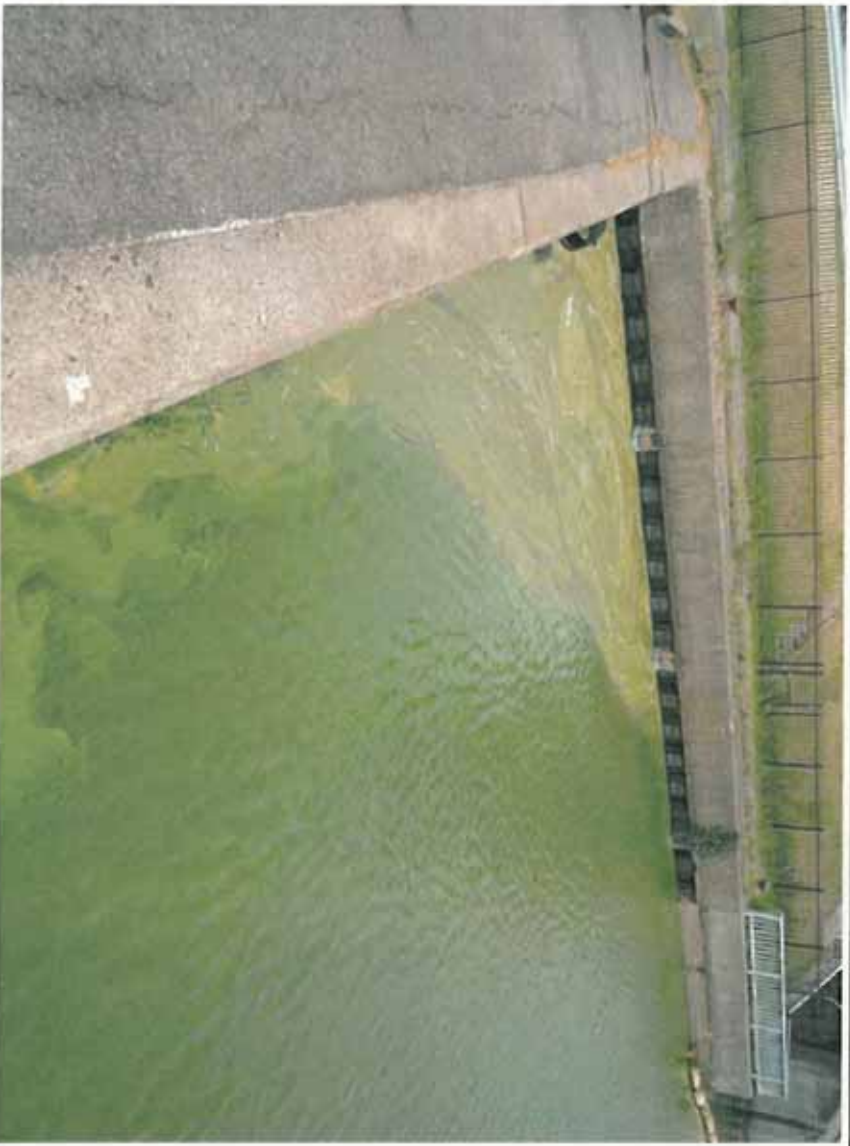
西浦右岸48.50km+100m(霞ポート)レベル3~4(11:50)

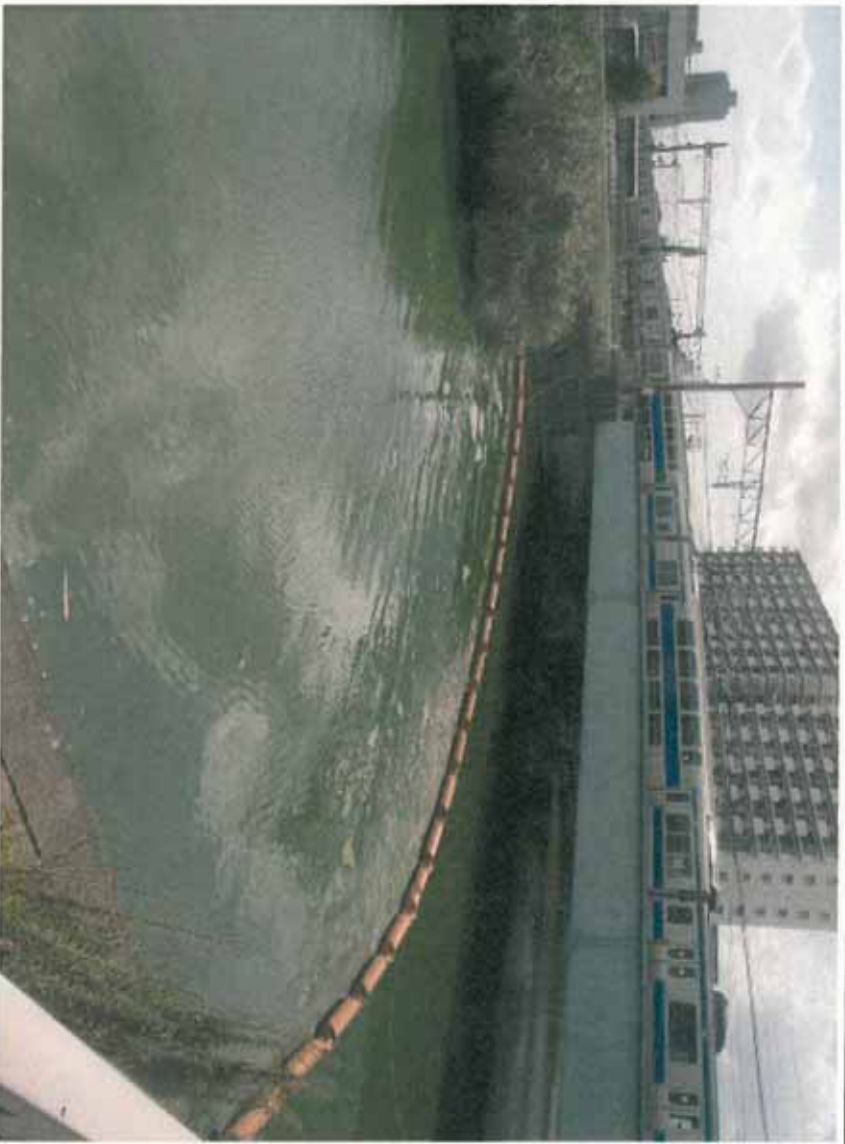
西浦中岸2.75km+40m(常磐線橋梁下) レベル4(14:15)

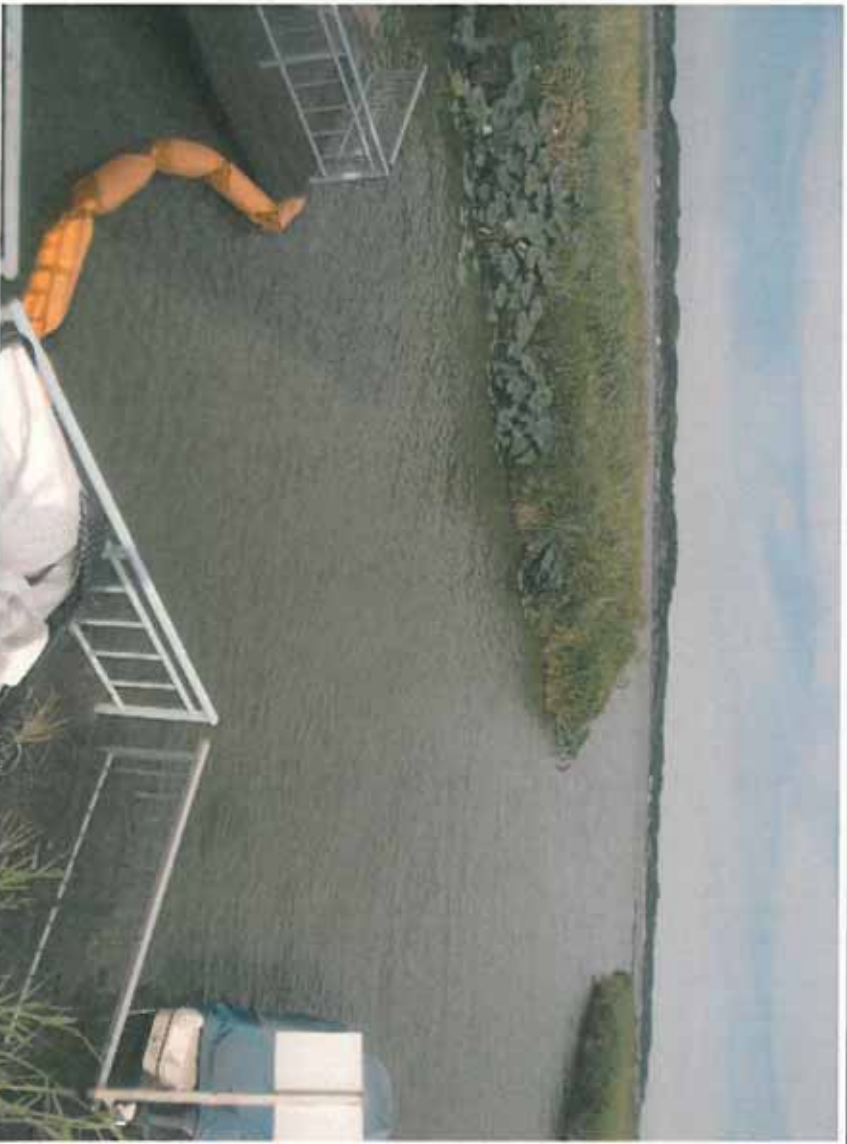
西浦中岸36.50km-70m(坂井戸舟溜り樋門) レベル4(15:20)

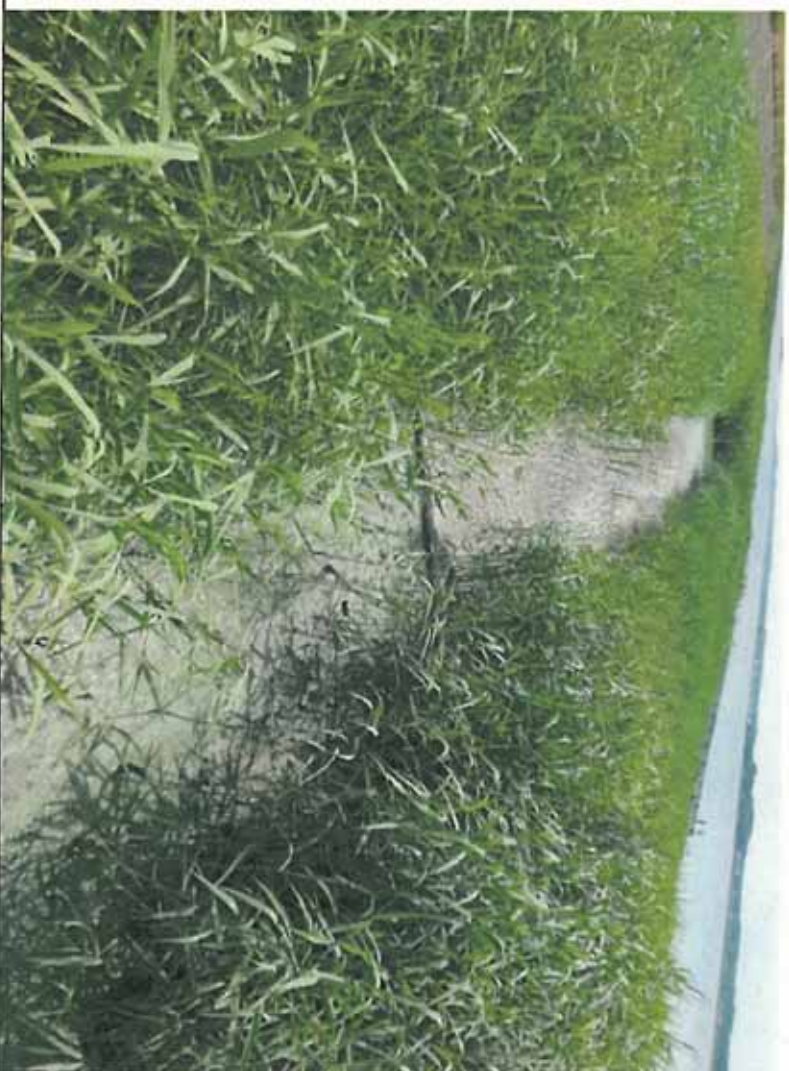
西浦左岸32.5km-30県植生帯 レベル6におい有り
