# 西浦アオコ発生・対策状況日誌

平成 24 年 8 月 31 日 (金)

所属: 麻生出張所

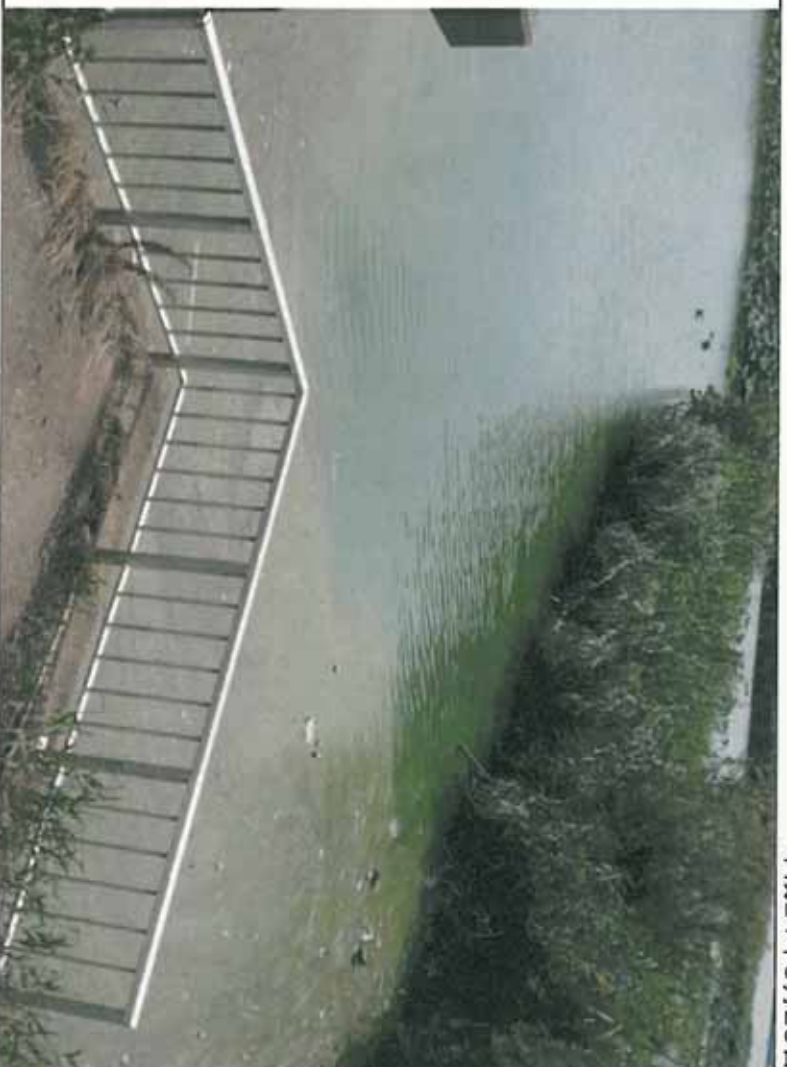
西浦左岸34km-100上高崎排水樋門前

レベル4~5Iにおい有り

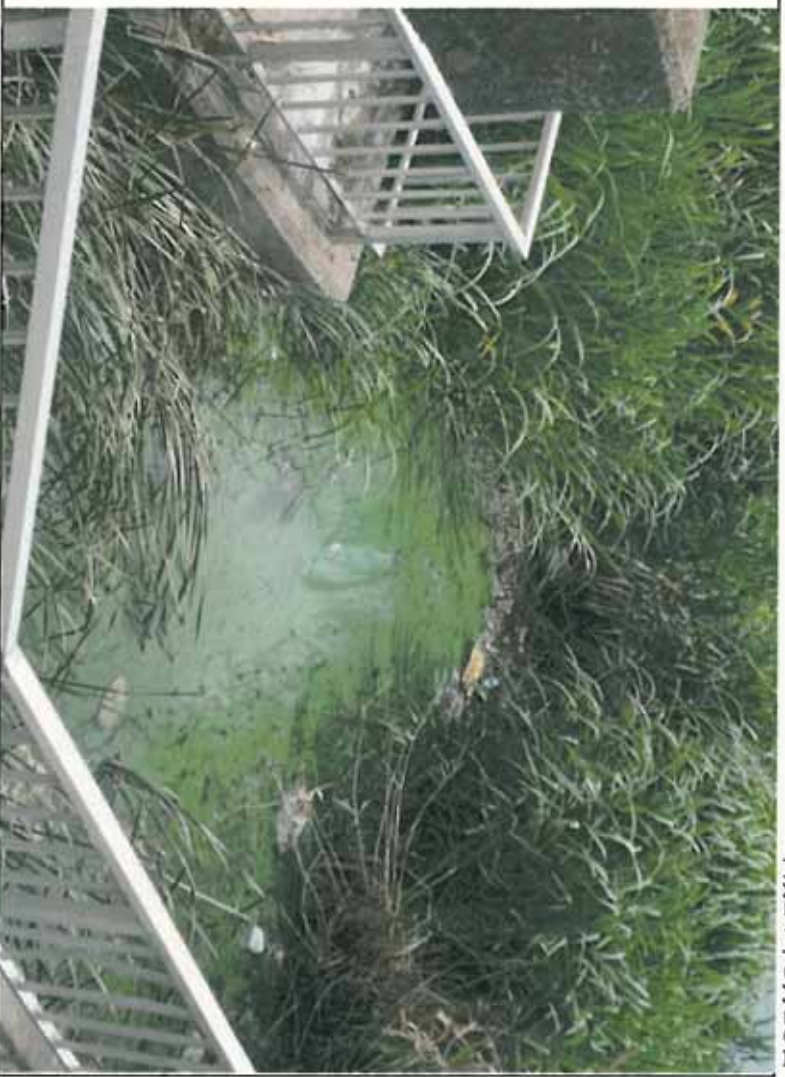
西浦左岸34.25km+145川島排水樋門前

レベル41におい有り

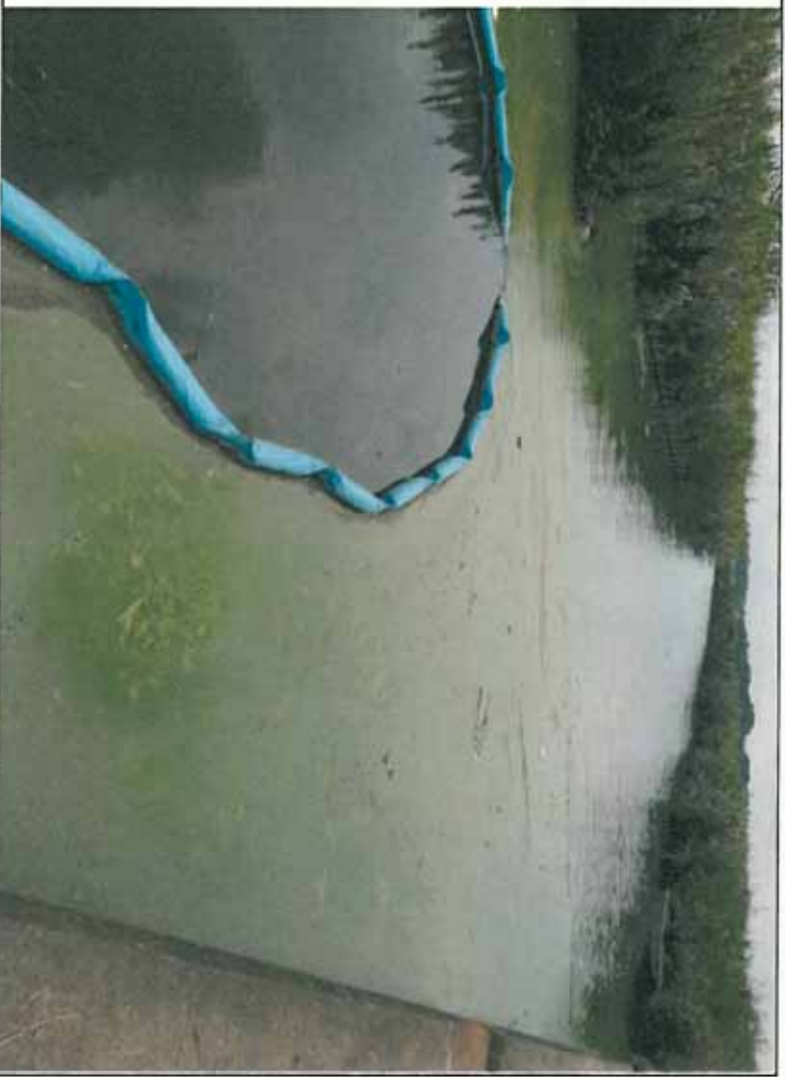
西浦左岸34.25km+100山王川河口から200m上しレベル51におい有り

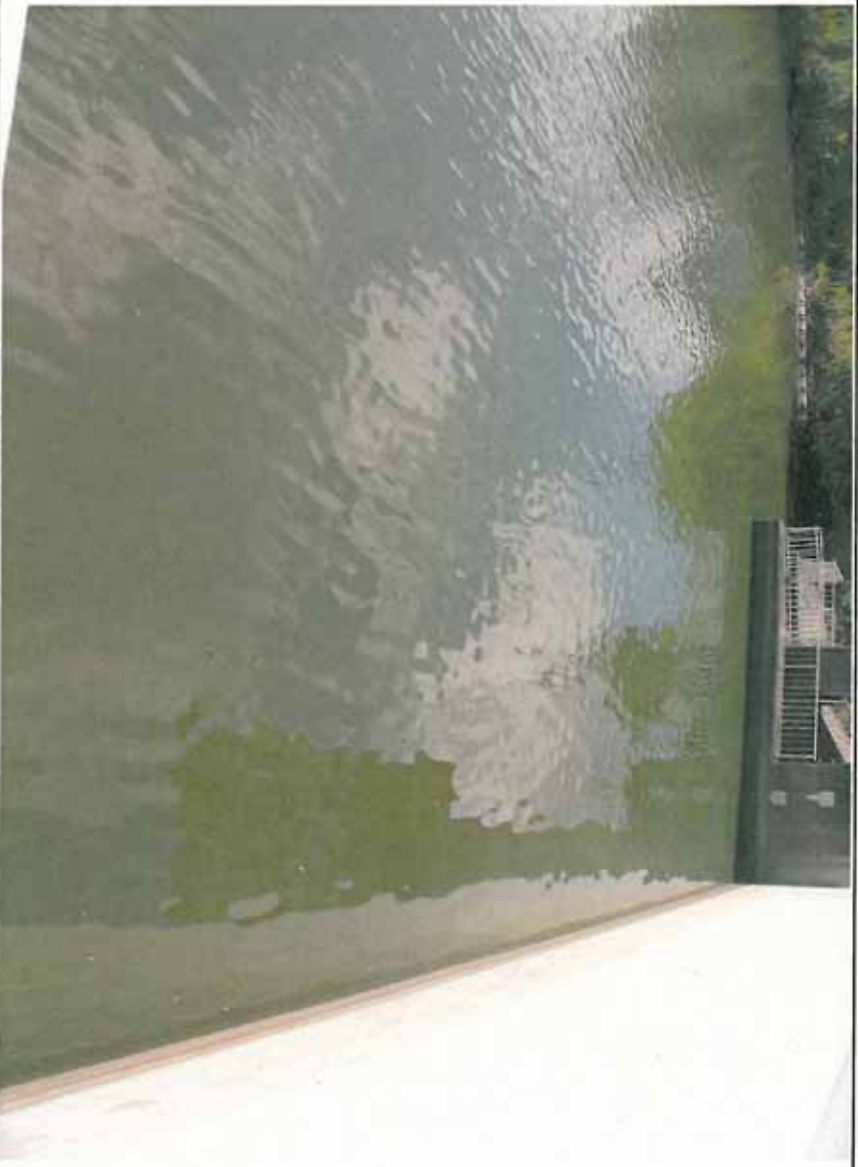
西浦右岸47.25km+50m 備前川水門表 レベル3 9:15 水門は下りていた

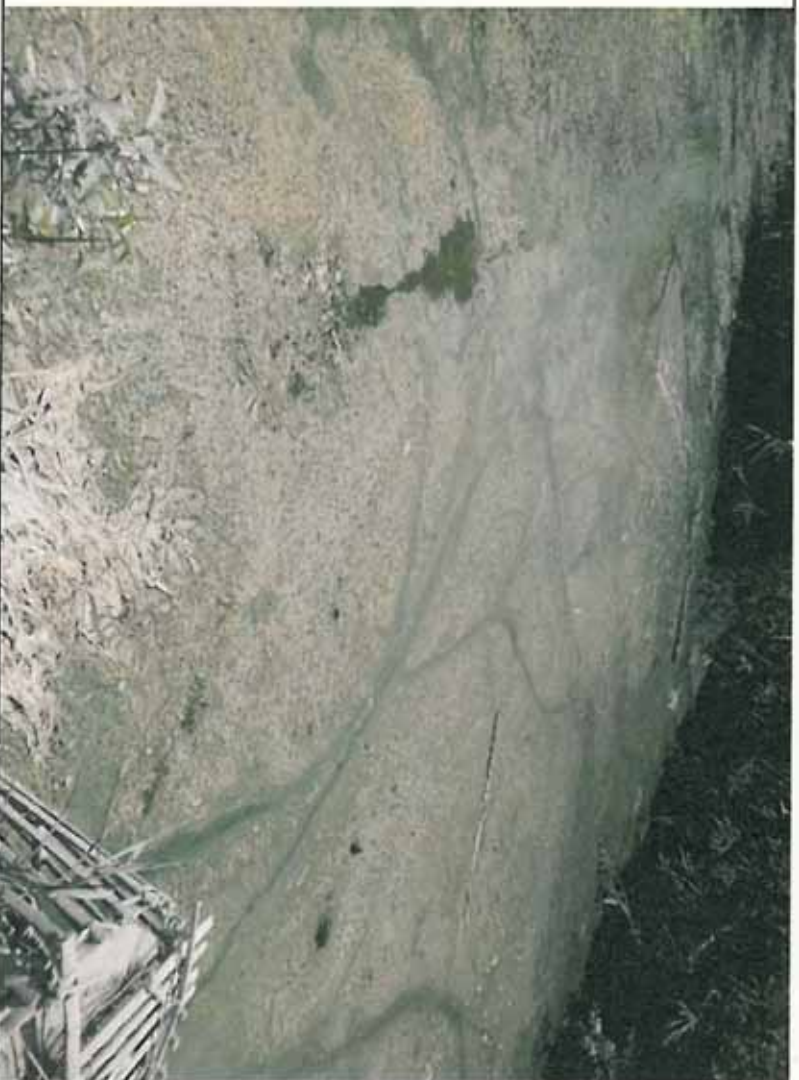
西浦左岸34.25km+100浄化施設内

レベル6におい有り(湖面上流端)

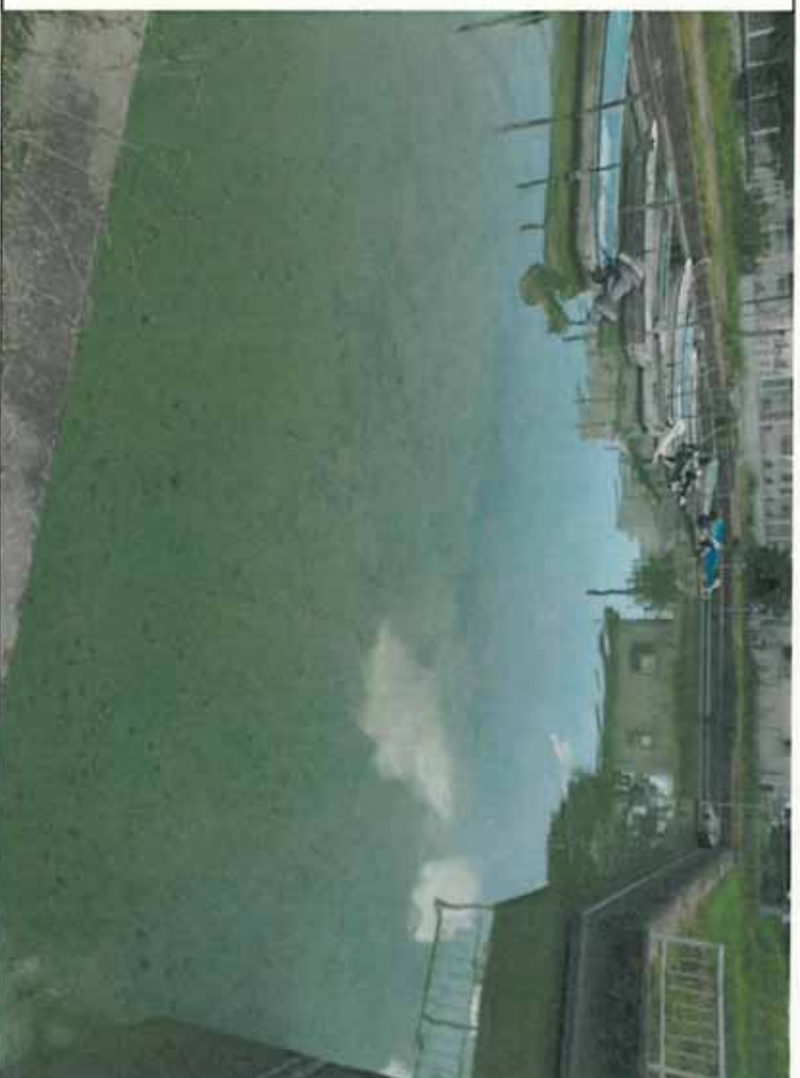
西浦左岸33km+100上高崎舟溜りレベル4～5 におい有り

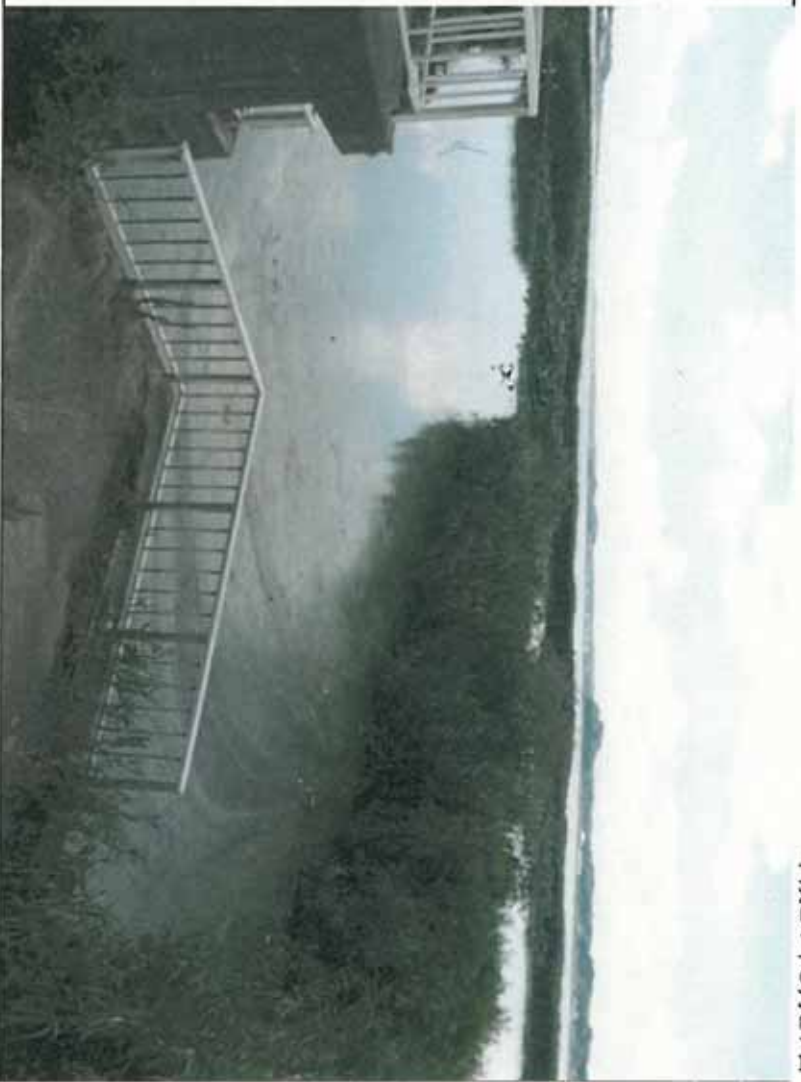
西浦左岸34km-100上高崎排水樋門前

レベル4～6におい有り

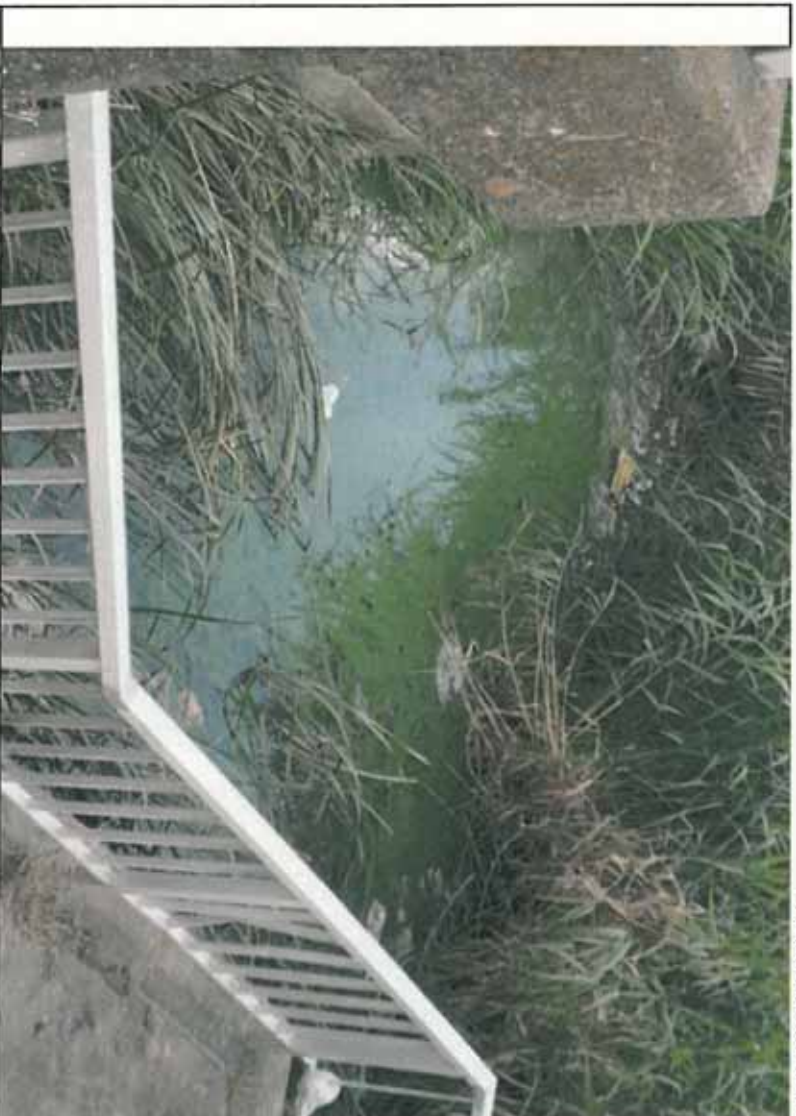
西浦左岸34.25km+146川島排水樋門前

レベル4～5に思い有り

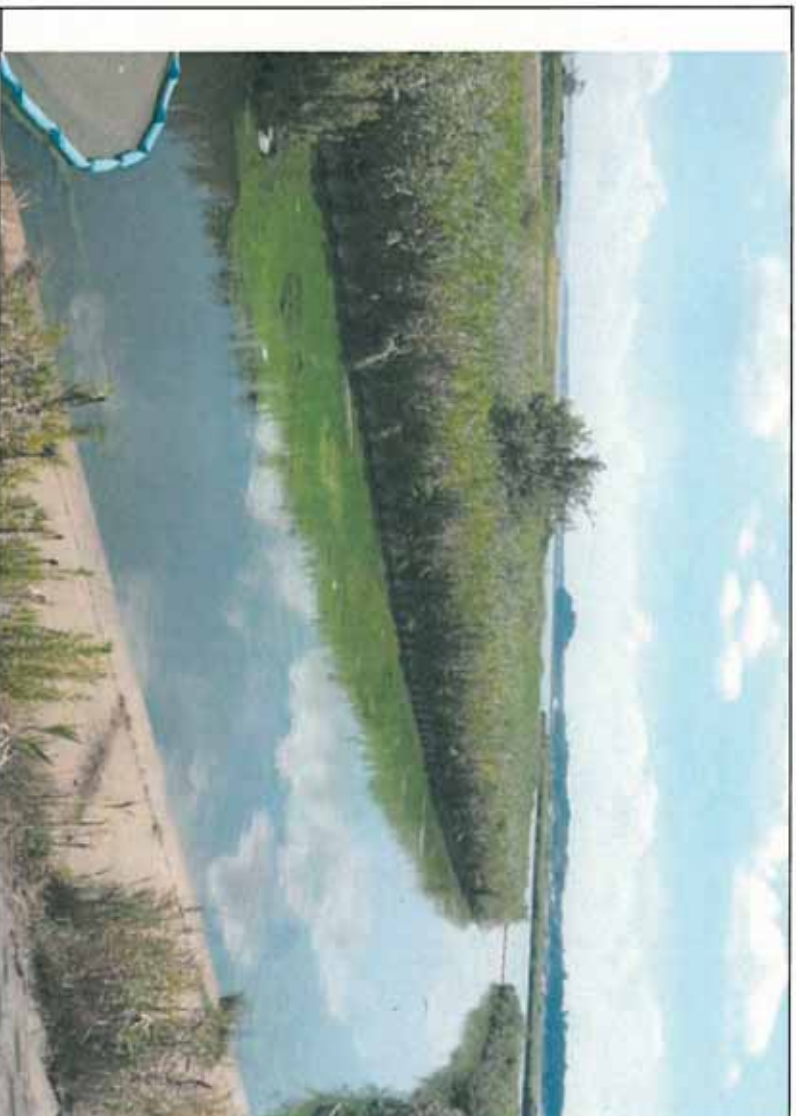
西浦左岸34.25km+100山王川河口から上流200m上流間レベル4に思い有り

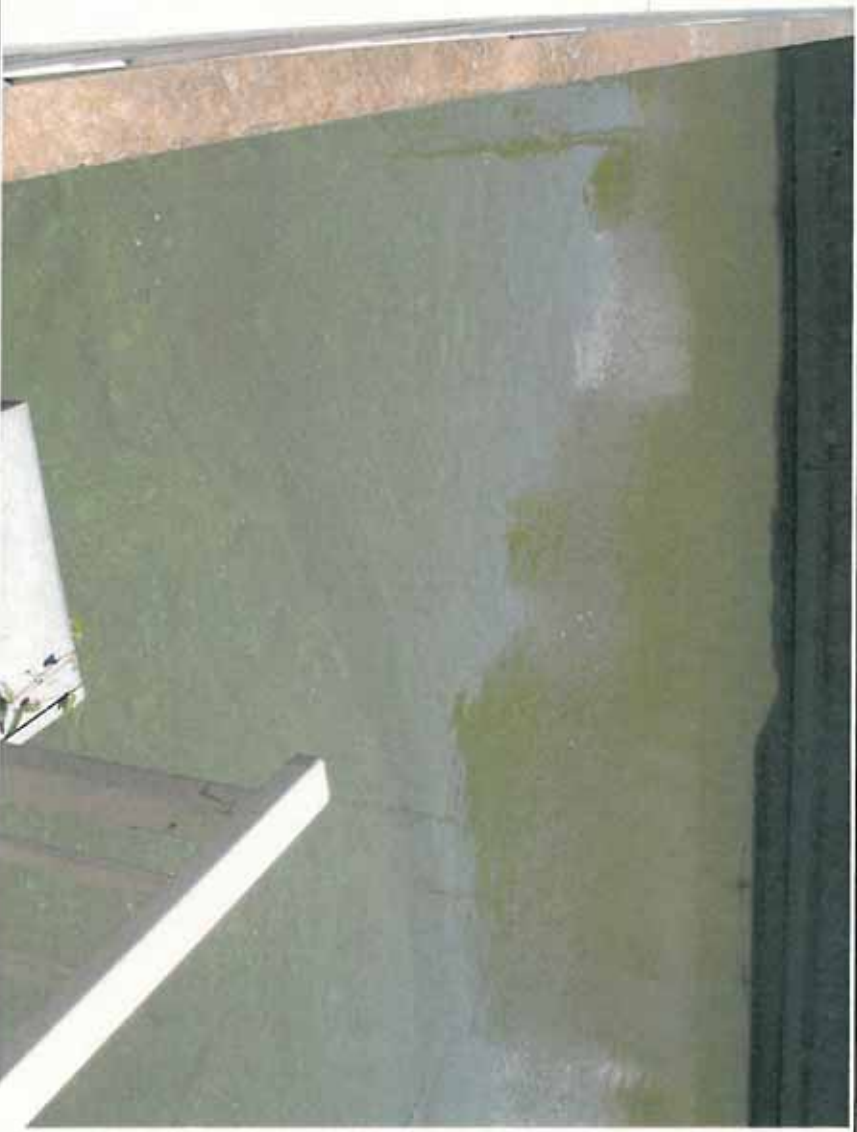
西浦右岸47.25km+50m 備前川水門裏 レベル3～4 13:10 水門は下りていた

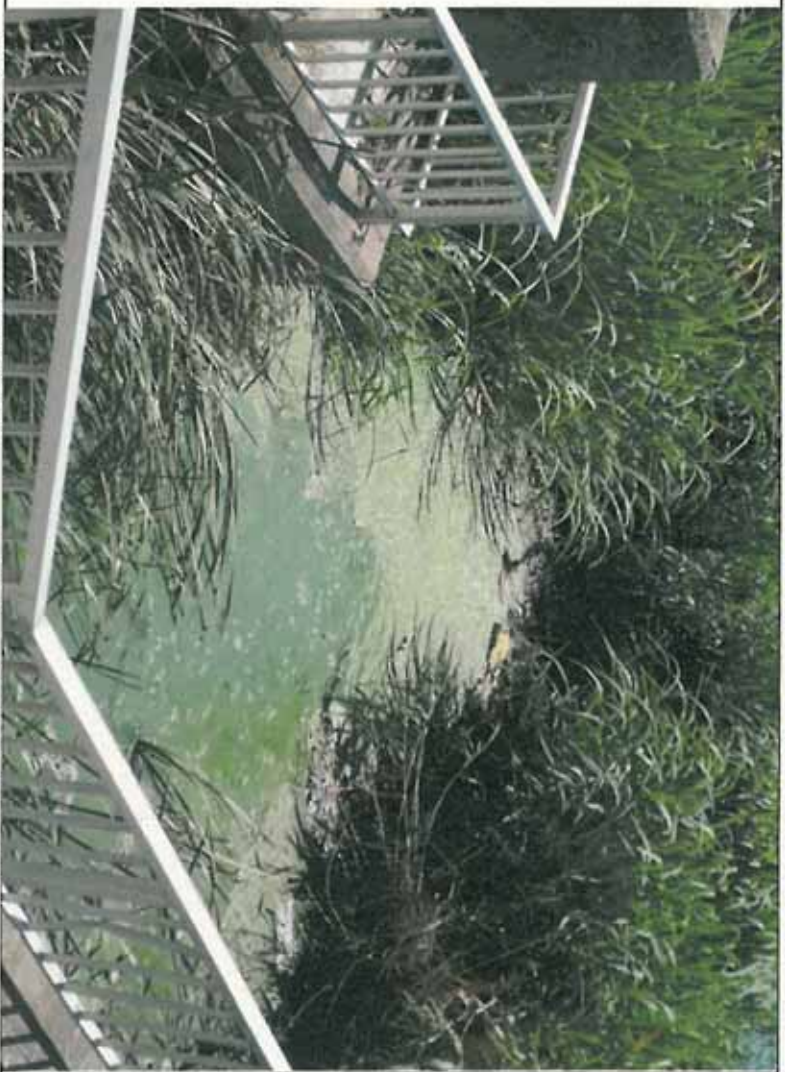
西浦左岸34km+140川島排水樋門前

レベル6 におい有り(湖面最大値)

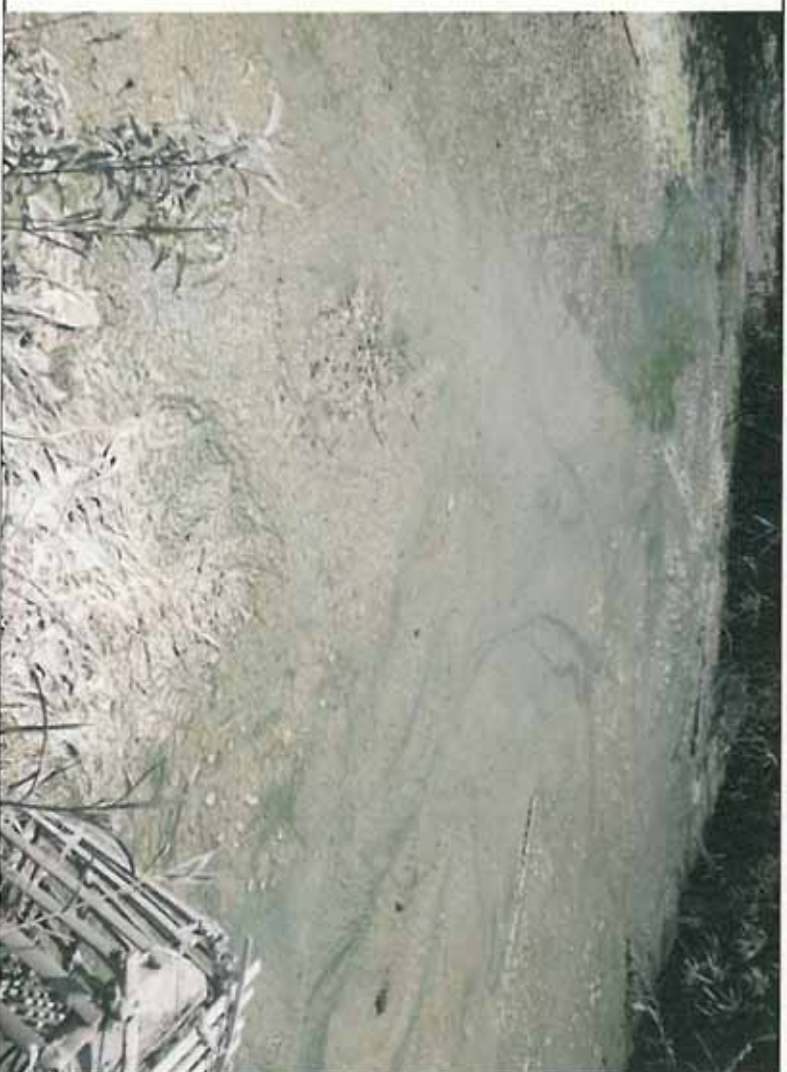
西浦左岸34.25km+100浄化施設

レベル6 におい有り(湖面上流端)

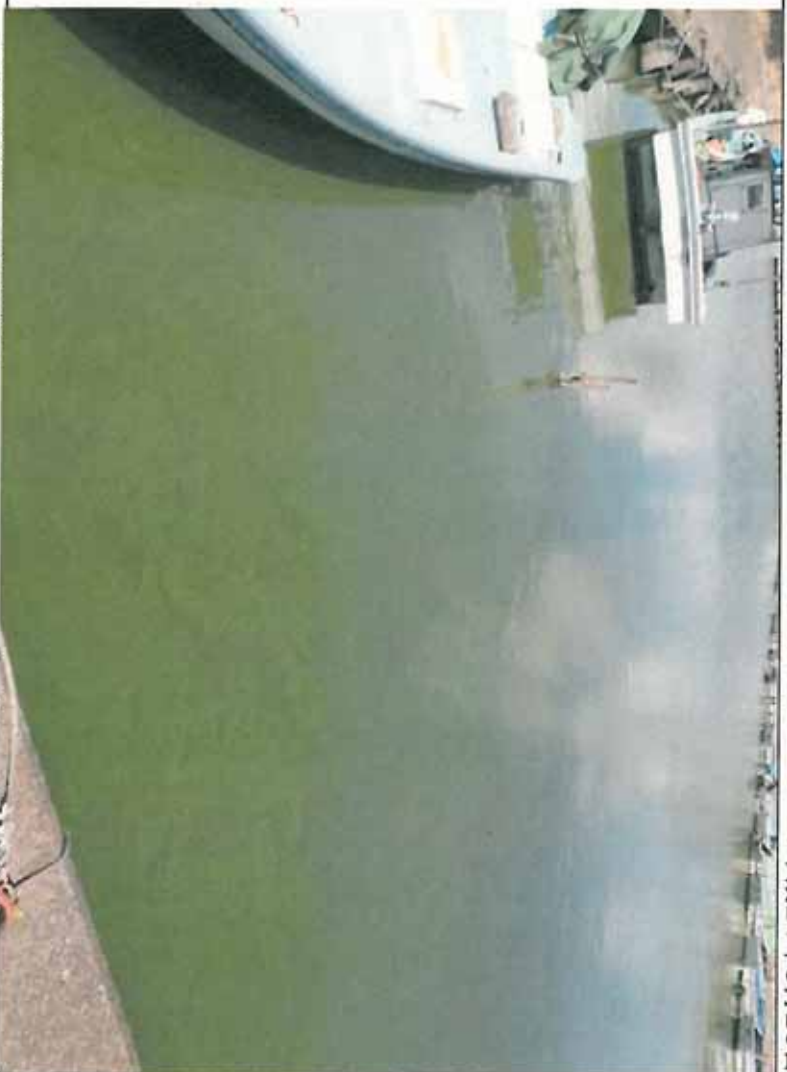
西浦左岸32.5km下高崎舟溜り

レベル3～4におい有り

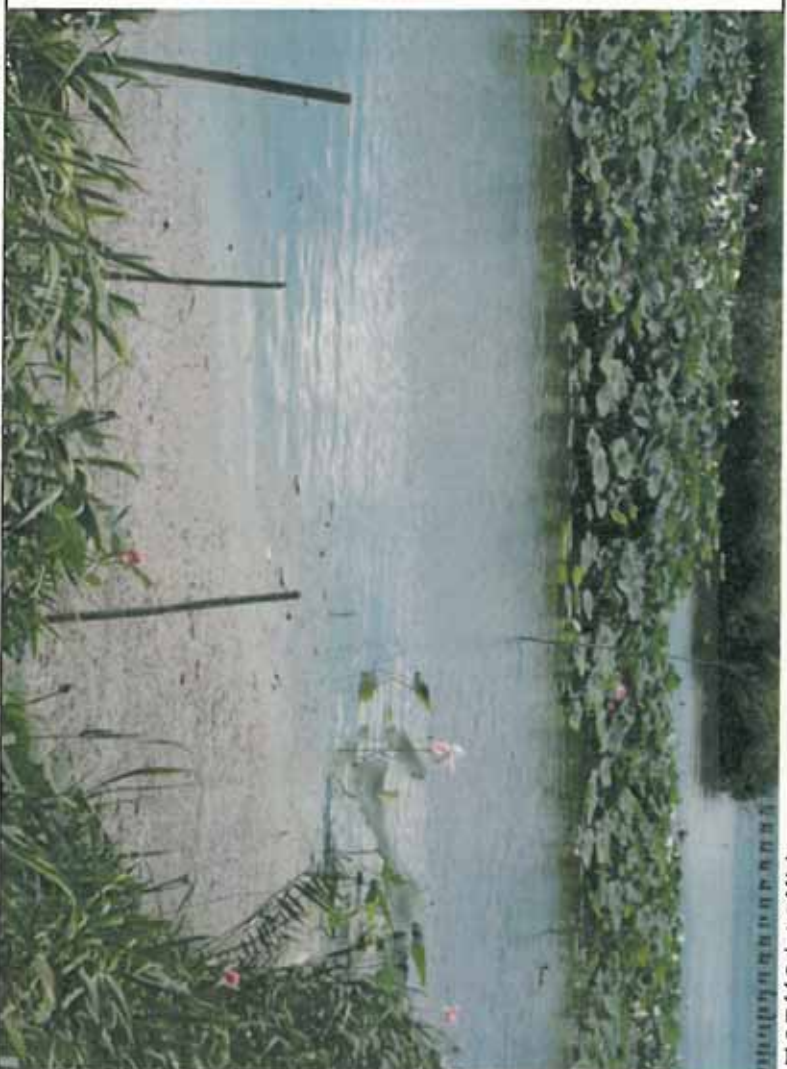
西浦左岸33.75km+50ハズ群生地 レベル4～6にあり

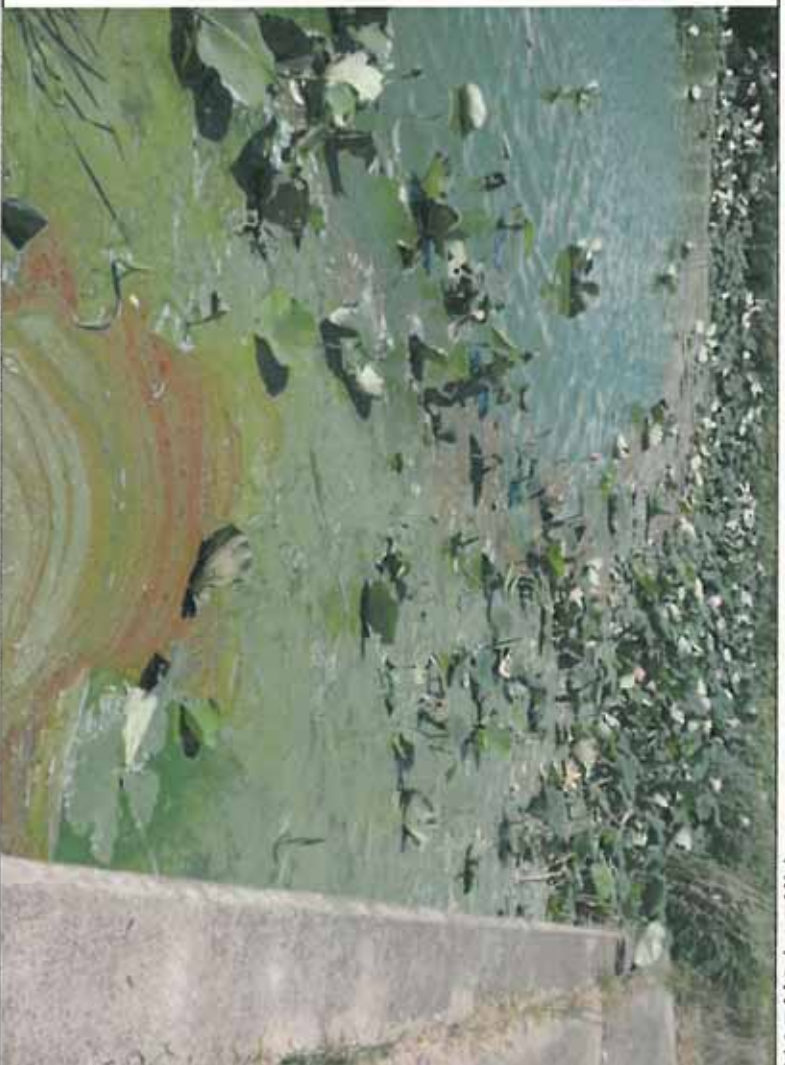
西浦左岸34km-100ハズ群生地 レベル4～6に思い有り

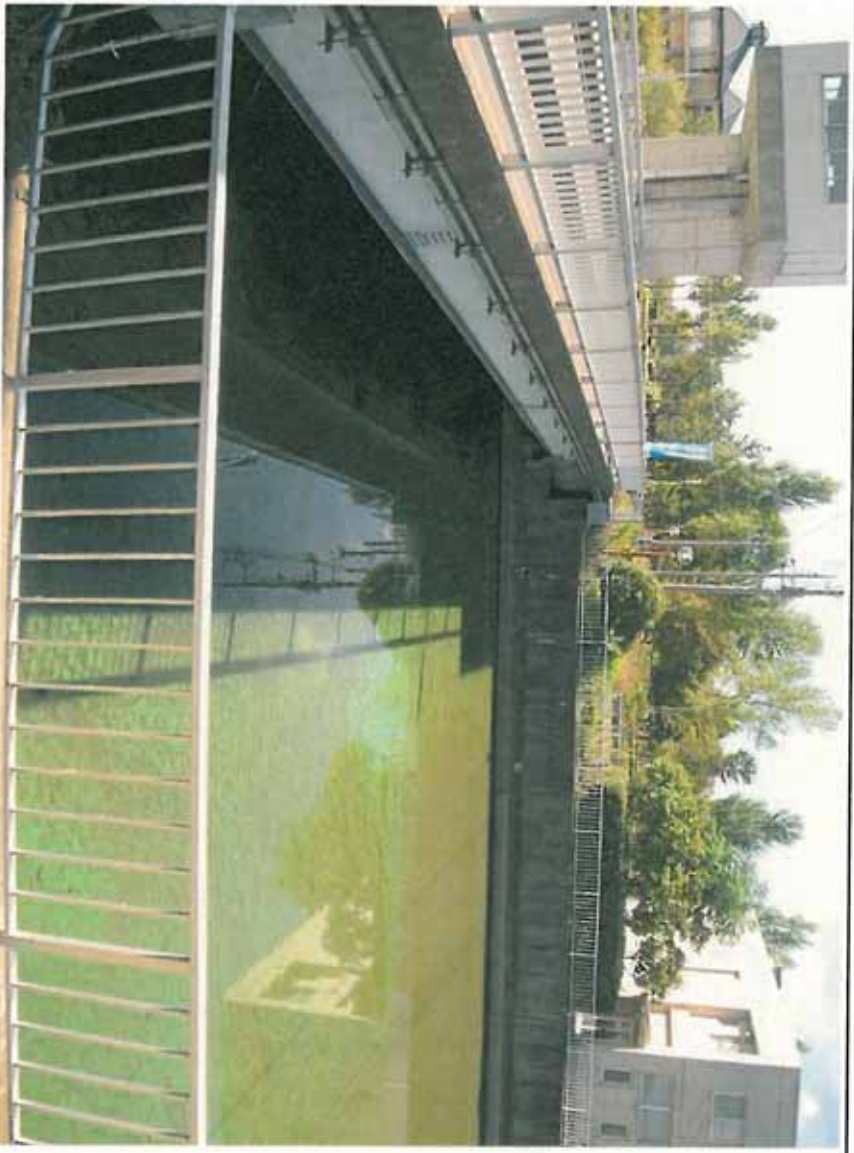
西浦右岸47.25km+50m 備前川水門裏 レベル3～4(8:43) 水門は終日下りた状態

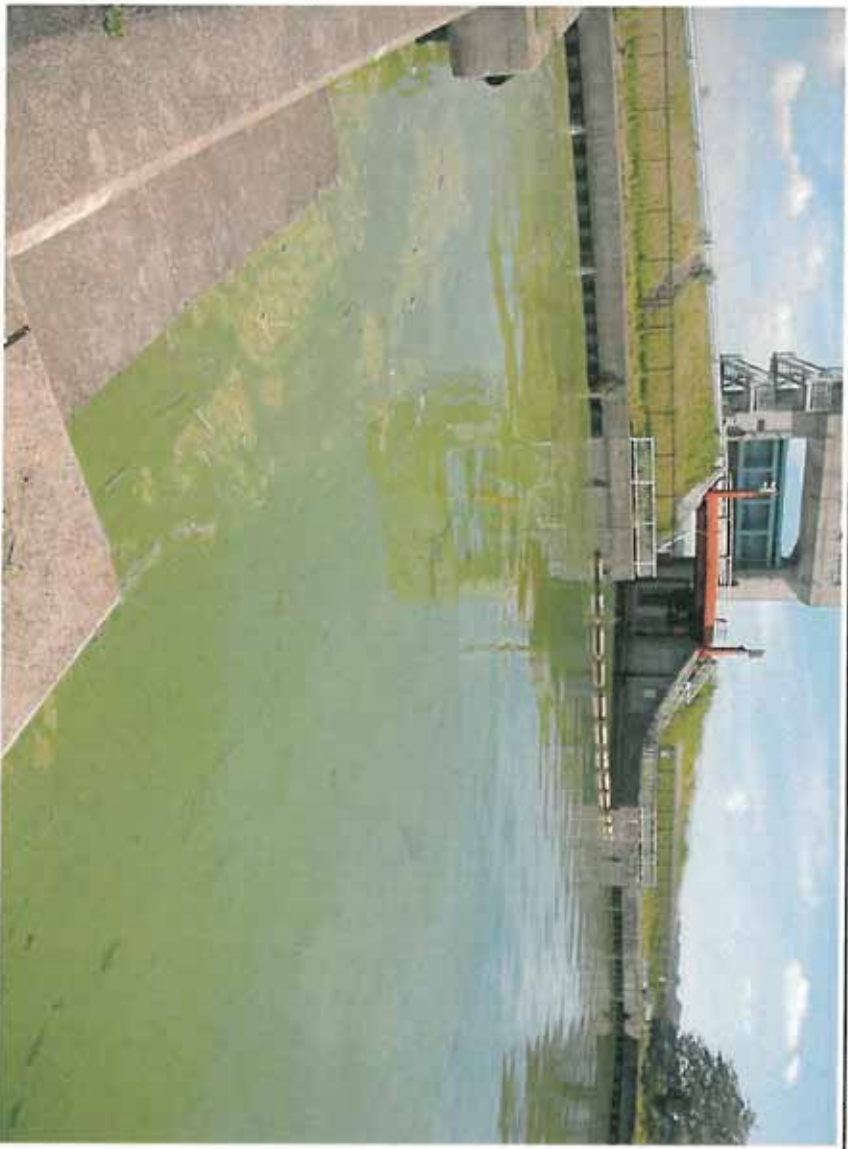
西浦右岸48.50km+100m(霞ポート)レベル3～4(8:35)

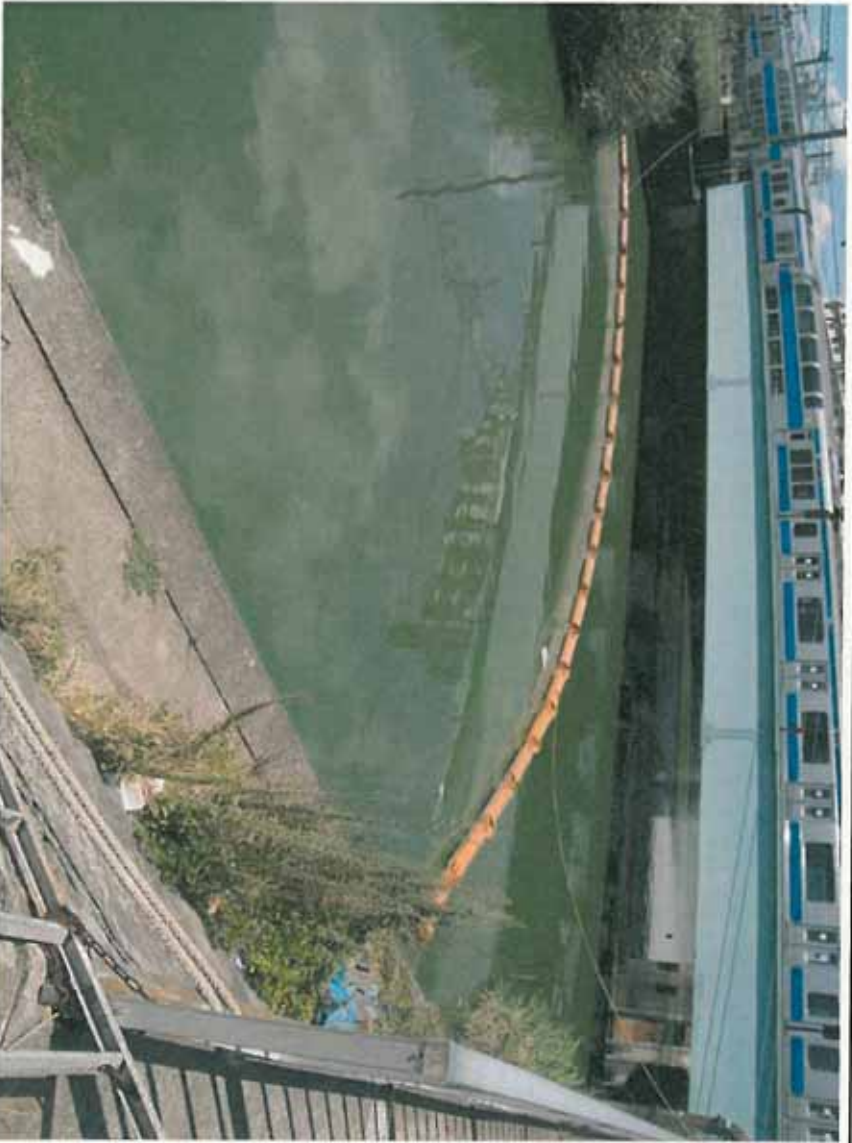
西浦中岸2.75km+40m(常磐線橋梁下) レベル5

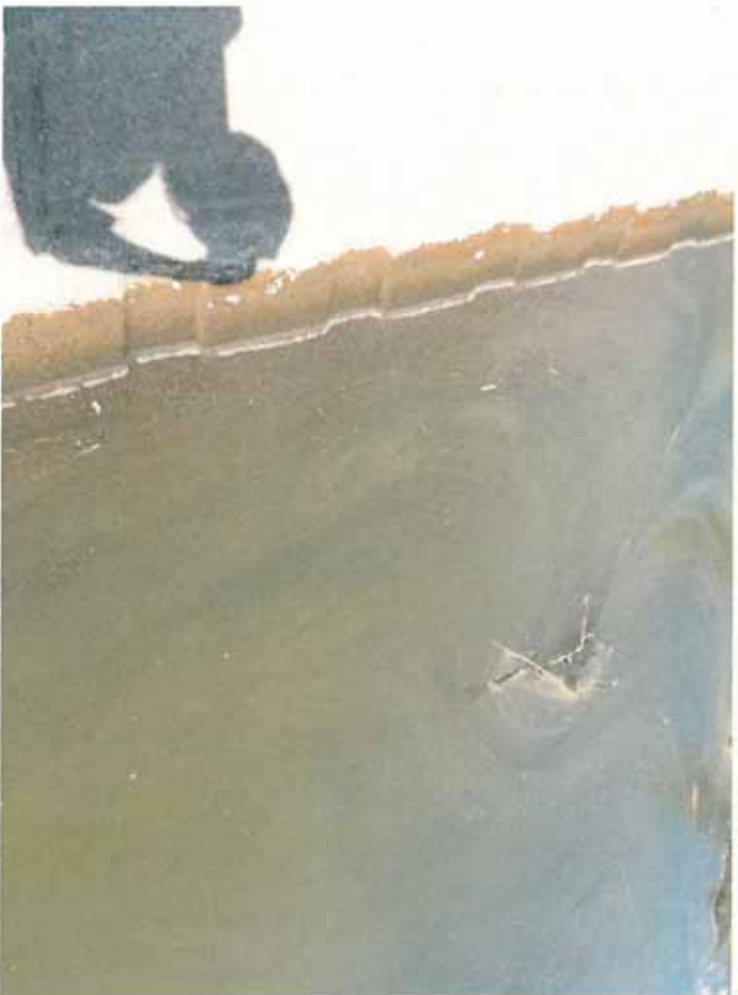
北浦右岸 7 km

レベル 2 無臭

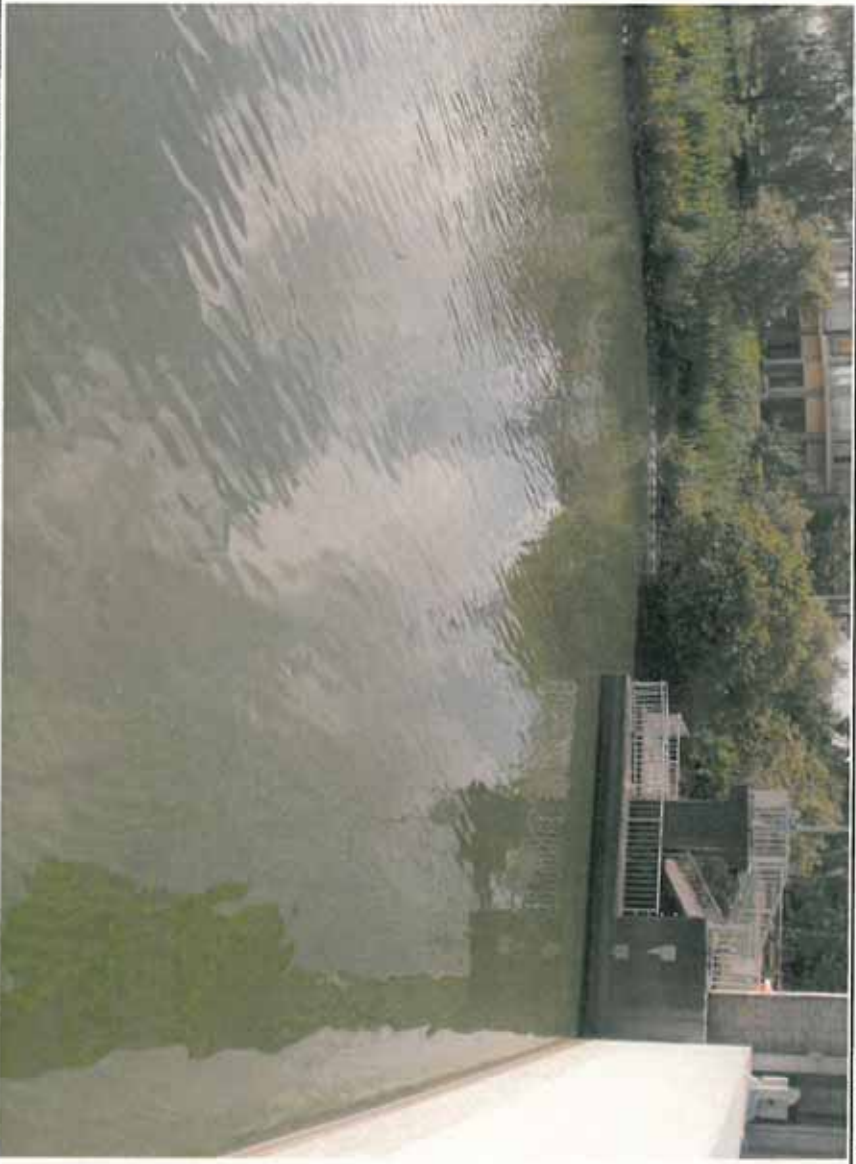
西浦右岸47.25km+50m 備前川水門表 レベル3 9:00 水門は下りていた

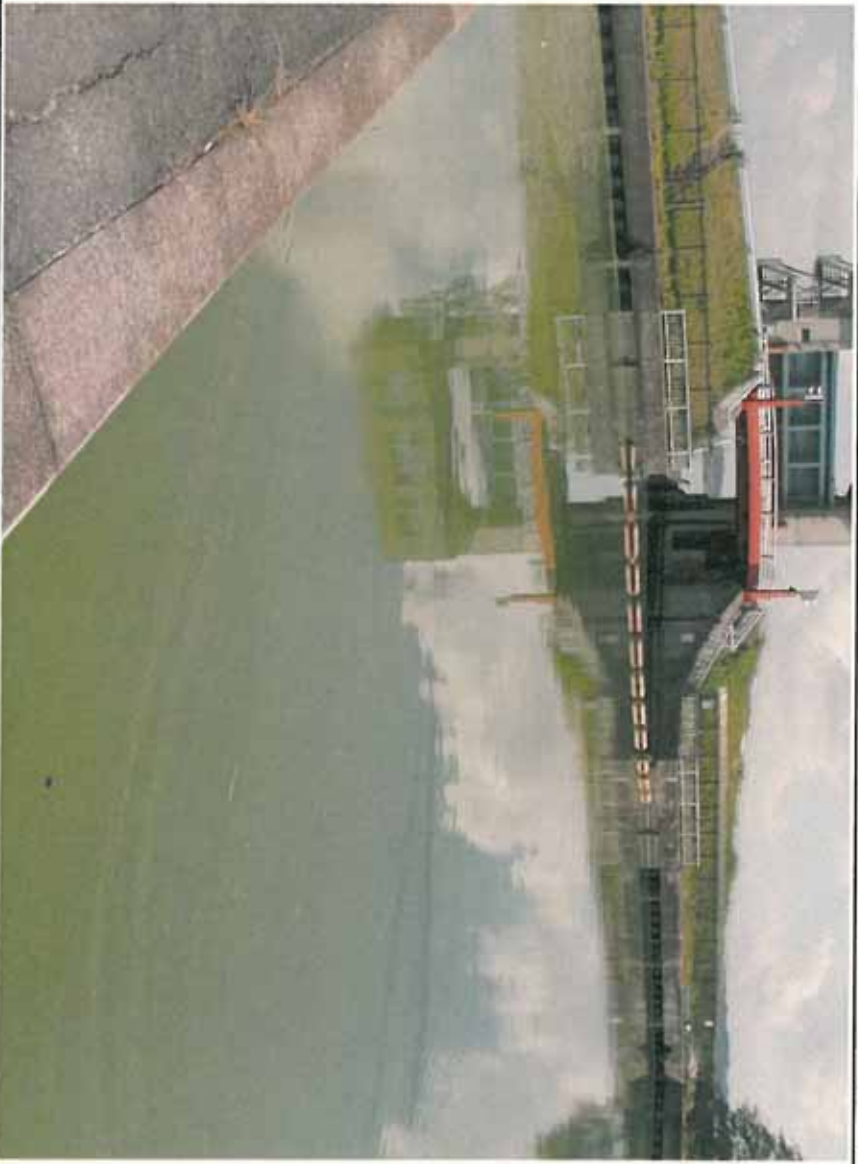
西浦右岸48.5km+100m 霞ポート レベル3～5

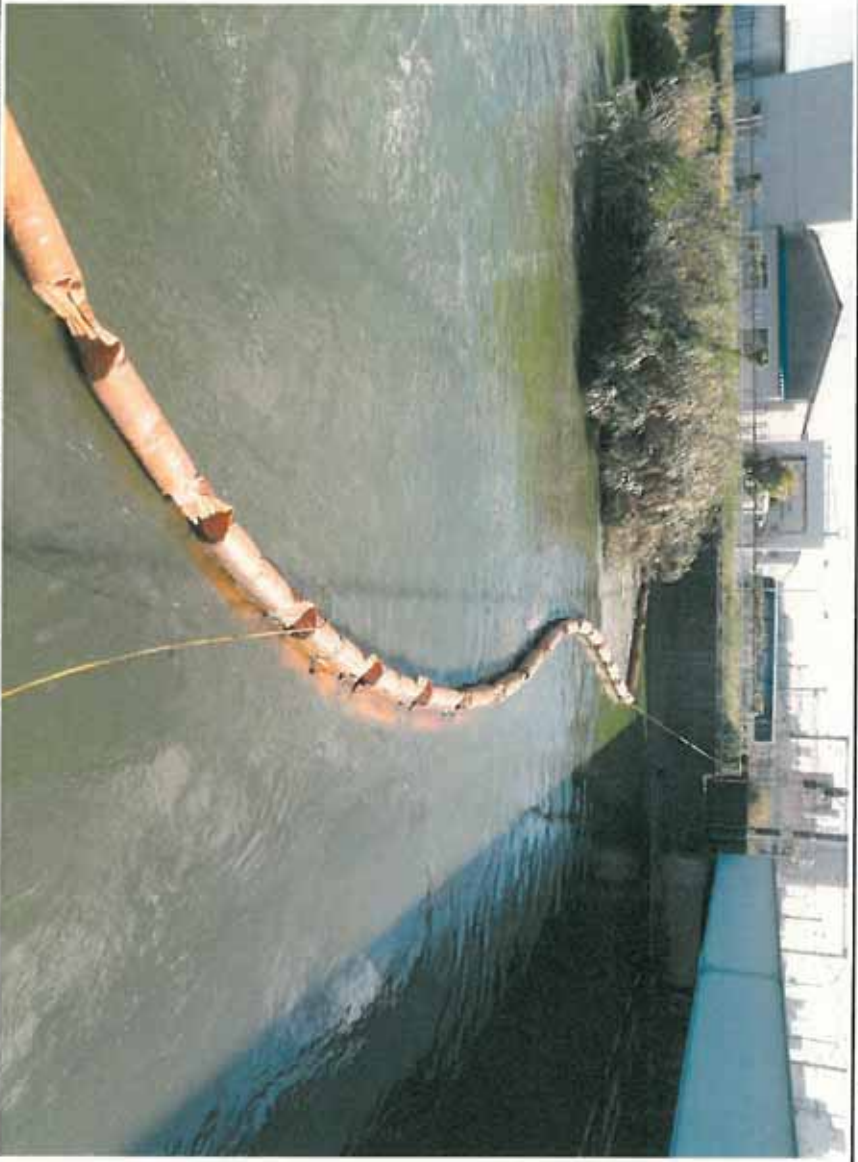
西浦中岸2.75km+40m(新川 常磐線橋梁下) レベル4 (15:20 攪拌作業中)

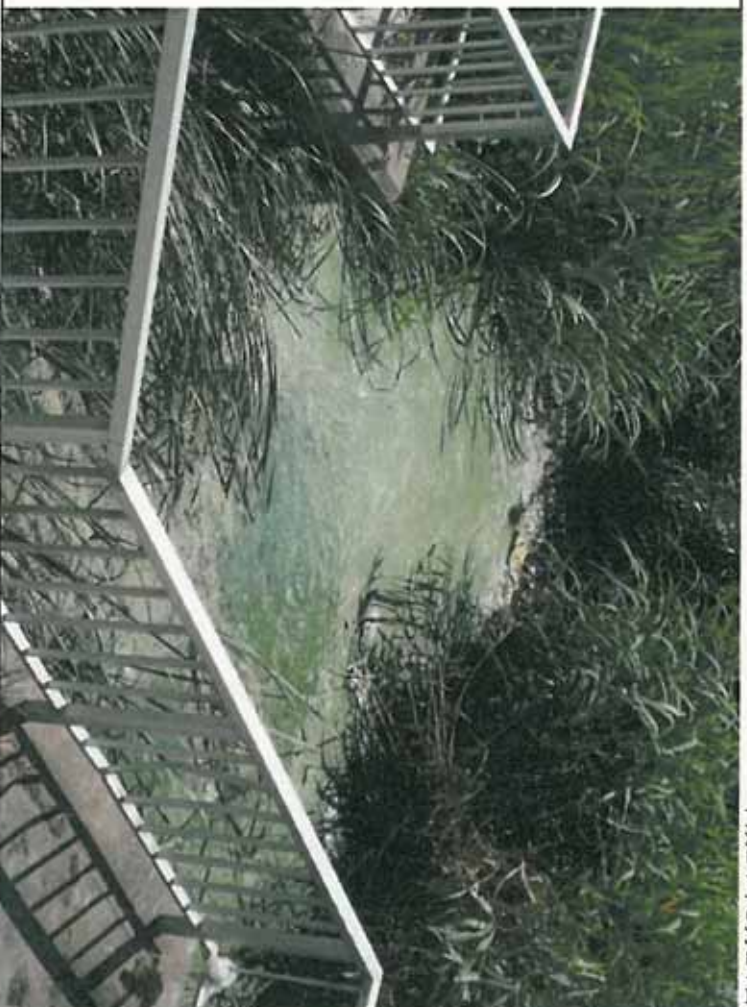
西浦左岸34km+140川島排水樋門前

レベル6 におい有り(湖面最大値)

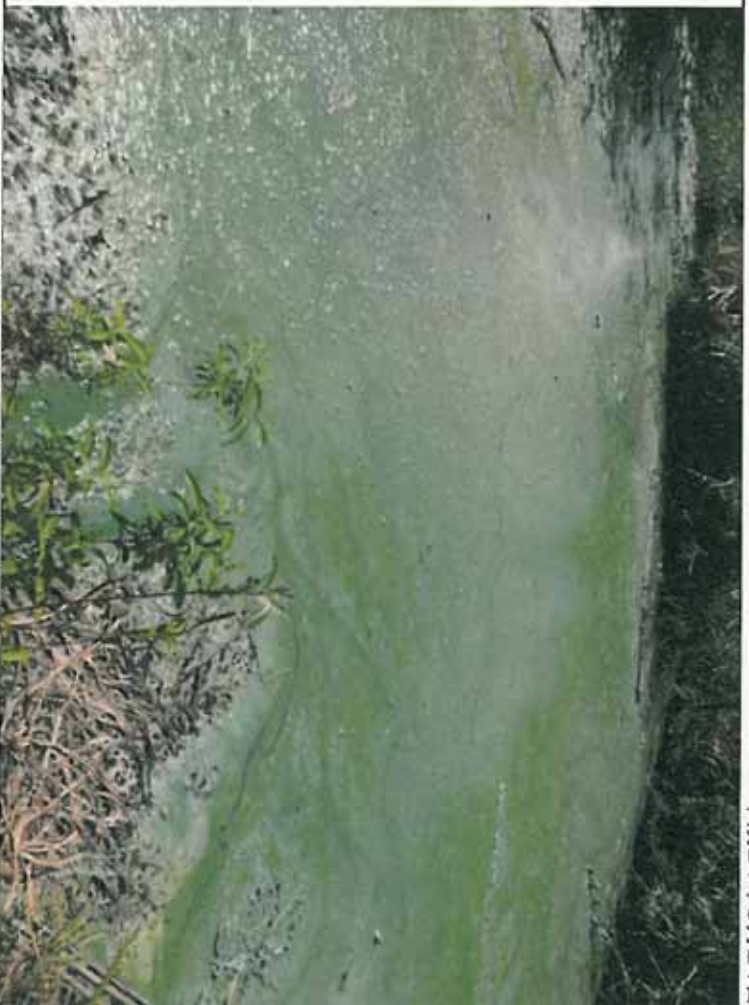
西浦左岸34.25km+100浄化施設内 レベル6におい有り

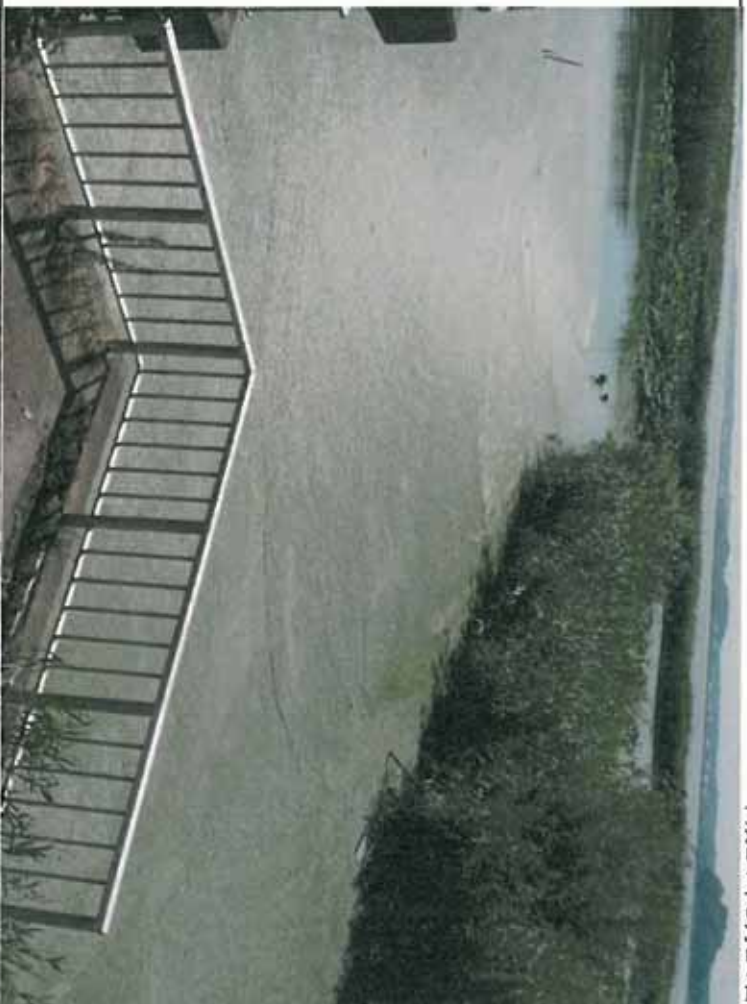
西浦左岸34km-100上高崎排水樋門前

レベル6 におい有り

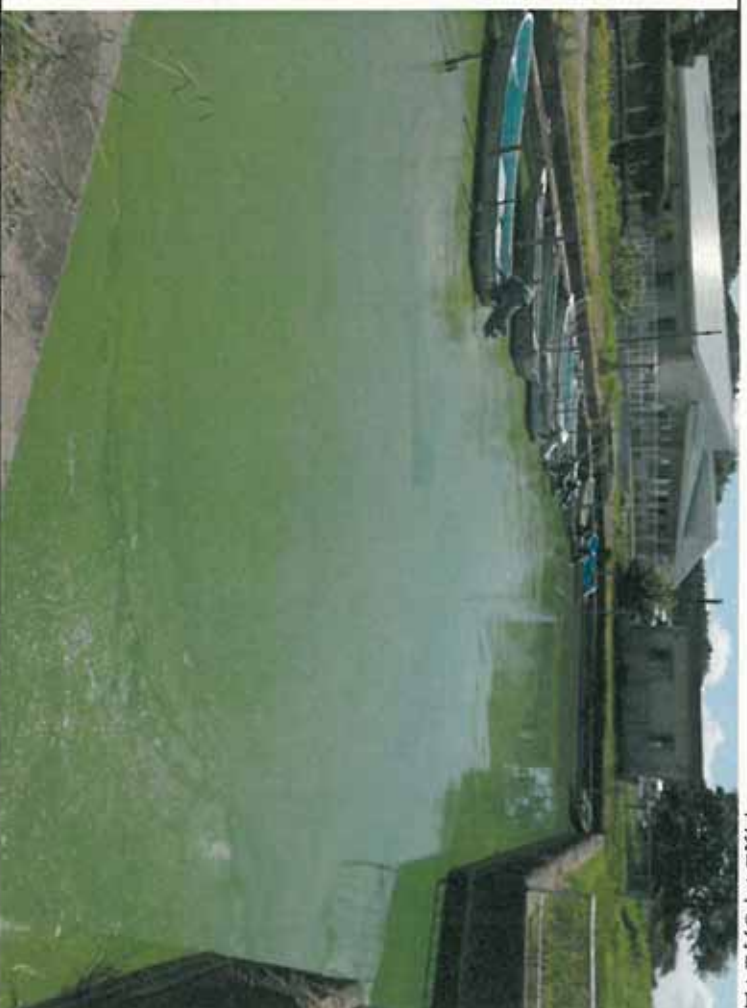
西浦左岸33km+100上高崎舟溜り

レベル5 におい有り
