# 西浦アオコ発生・対策状況日誌

平成 24 年 8 月 31 日 (金)

所属: 麻生出張所

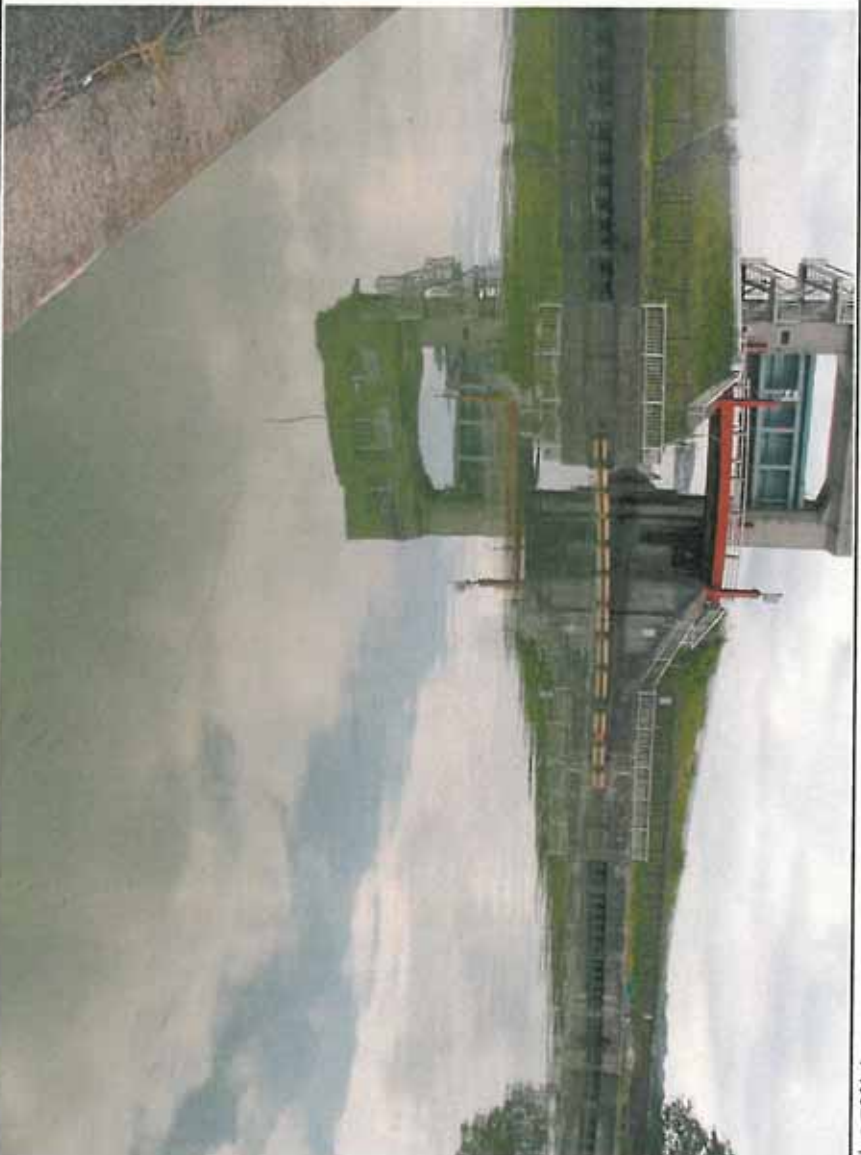
西浦右岸48.5km+100m 霞ポート レベル4

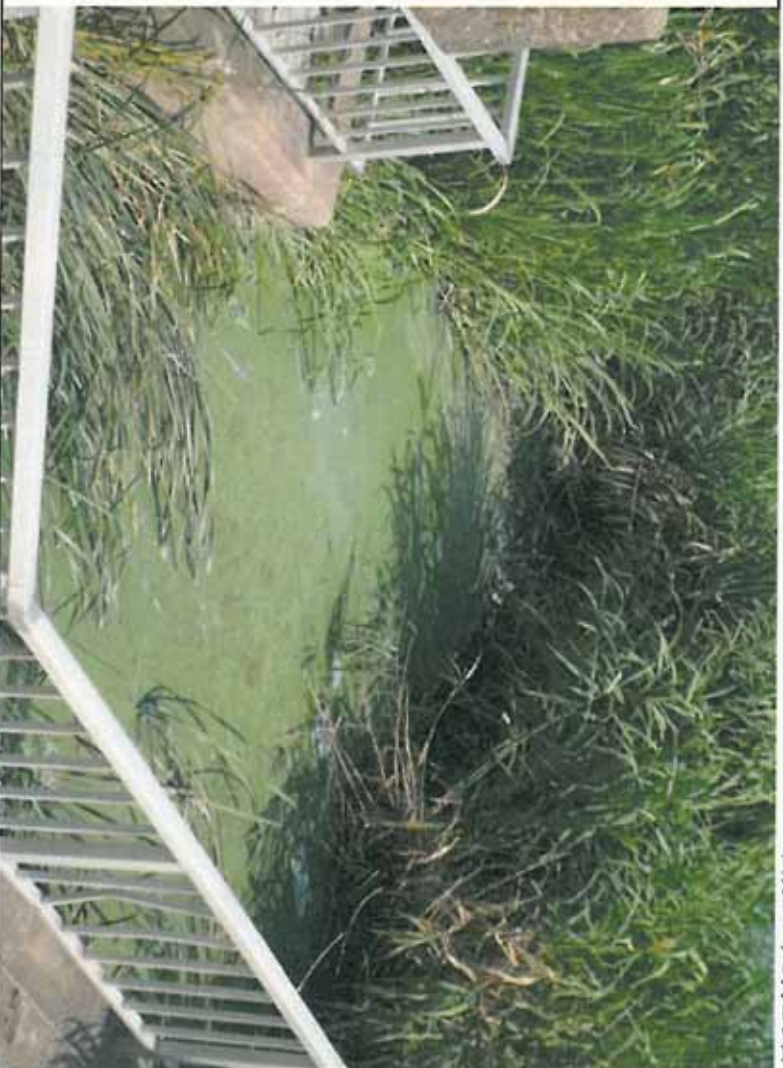
西浦左岸34km+140川島排水樋門前

レベル6 におい有り(湖面最大値)

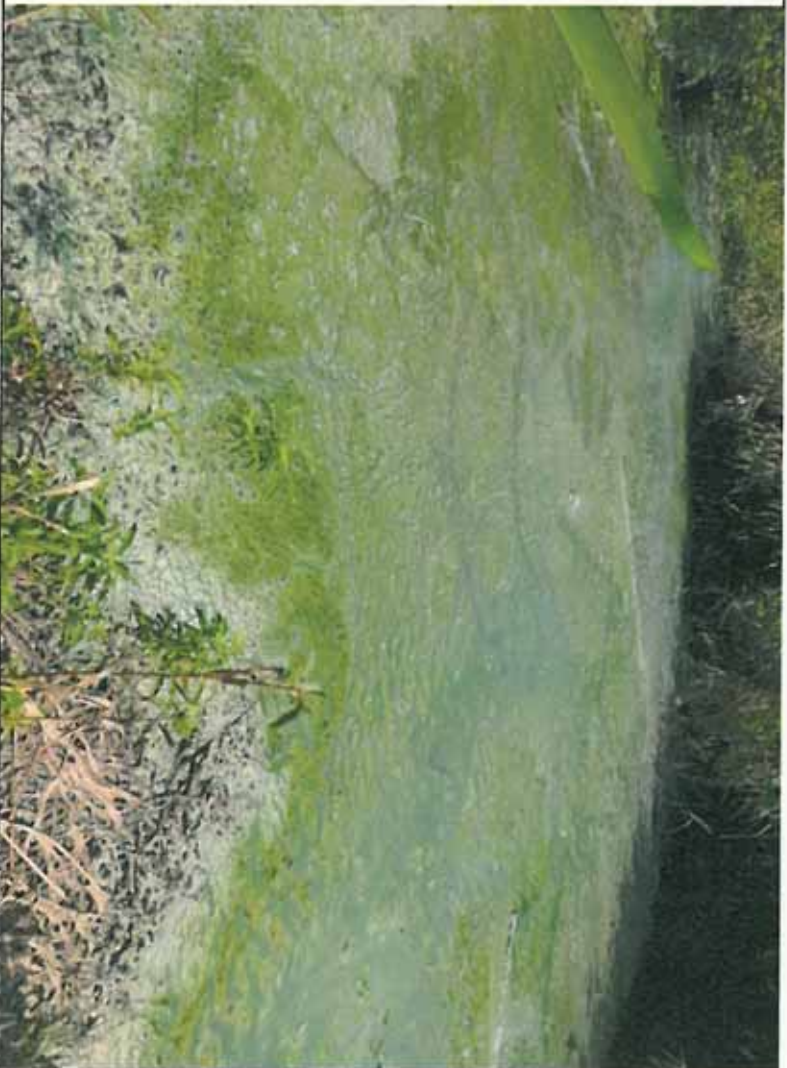
西浦左岸34.25km+100浄化施設内

レベル6 におい有り(湖面上流端)

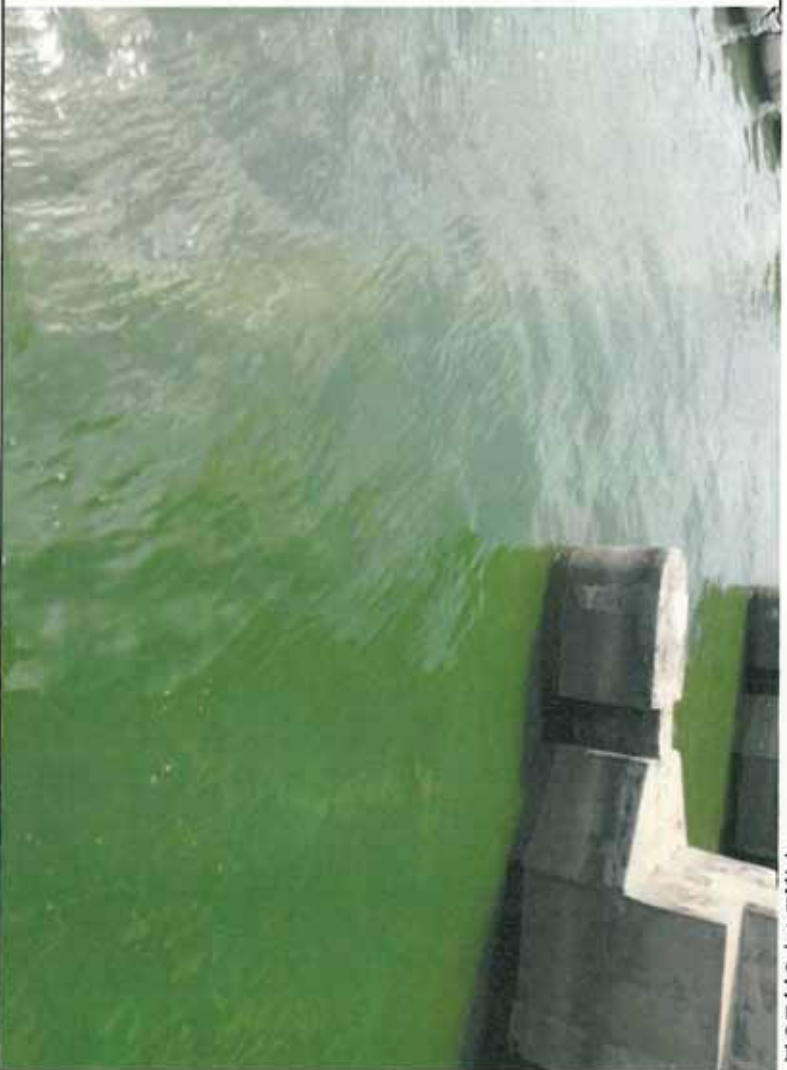
西浦左岸31.5km石岡台地揚水樋管前      レベル3～4  におい有り(湖面下流端)

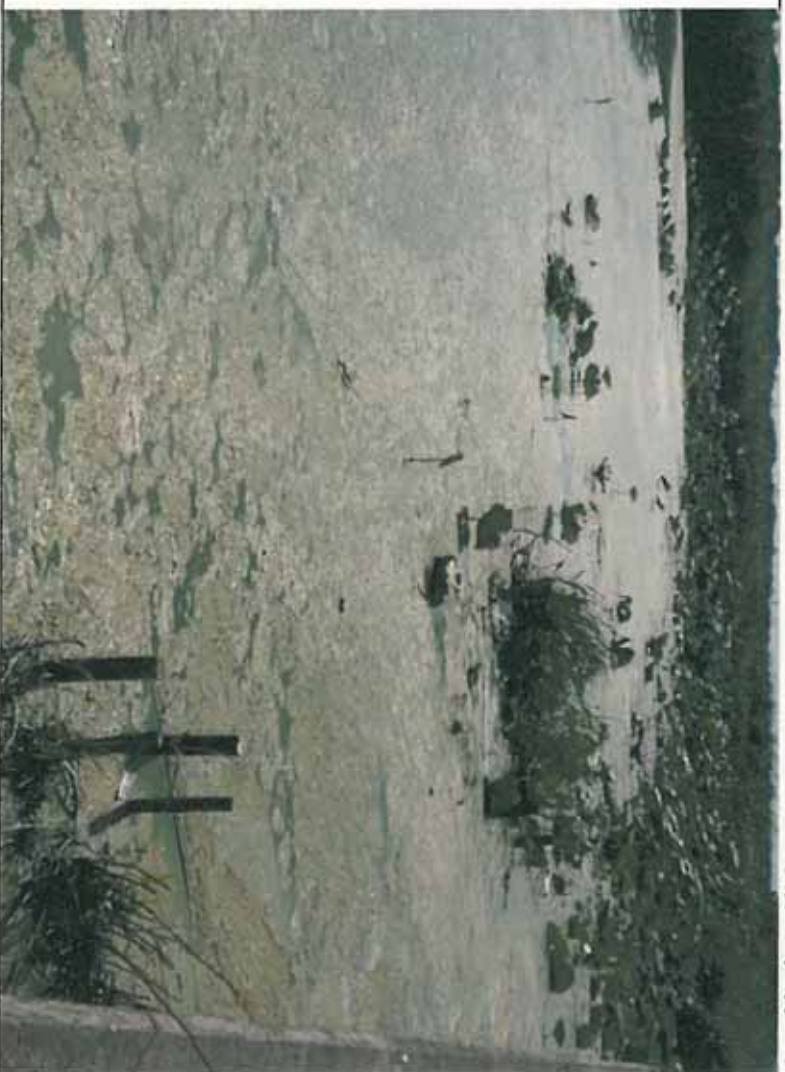
西浦左岸34km-40 レベル6におい有り

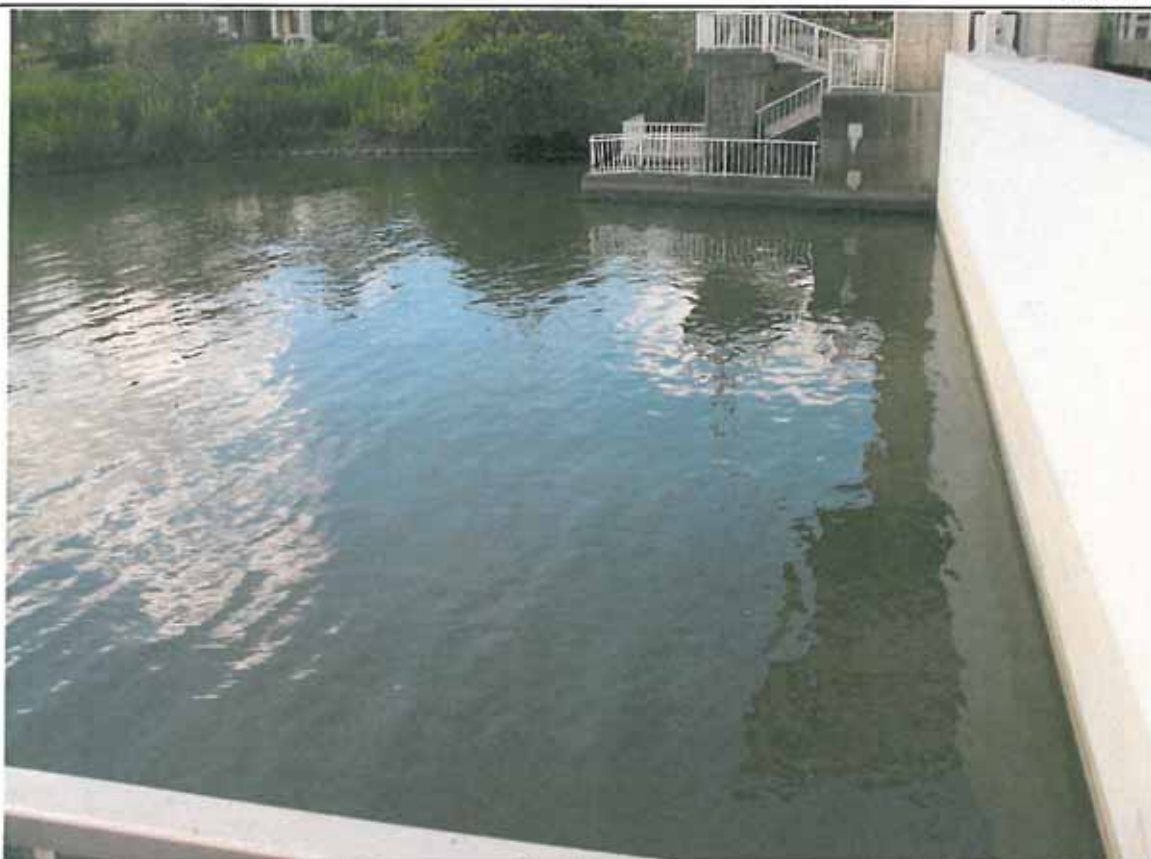
西浦右岸47.25km+50m 備前川水門表 レベル3 9:00 水門は下りていた

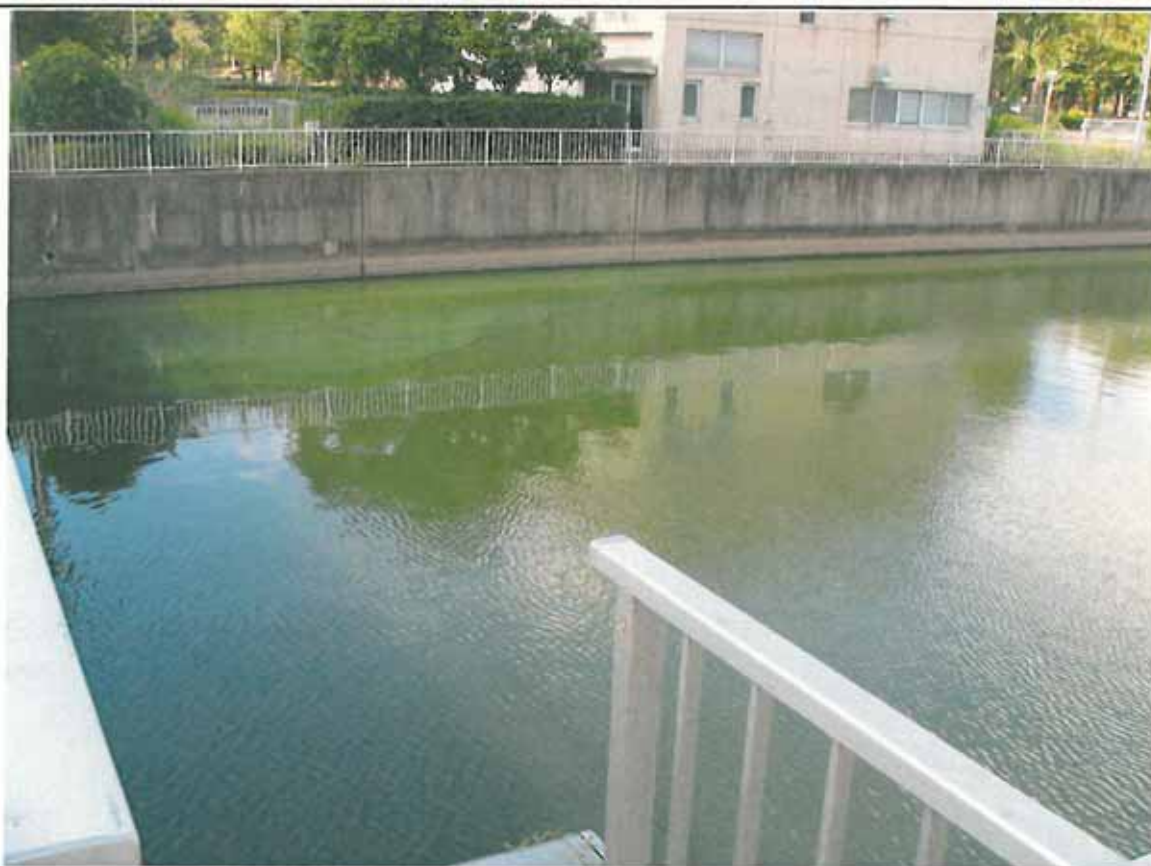
西浦右岸47.25km+50m 備前川水門裏 レベル3～4 9:00 水門は下りていた

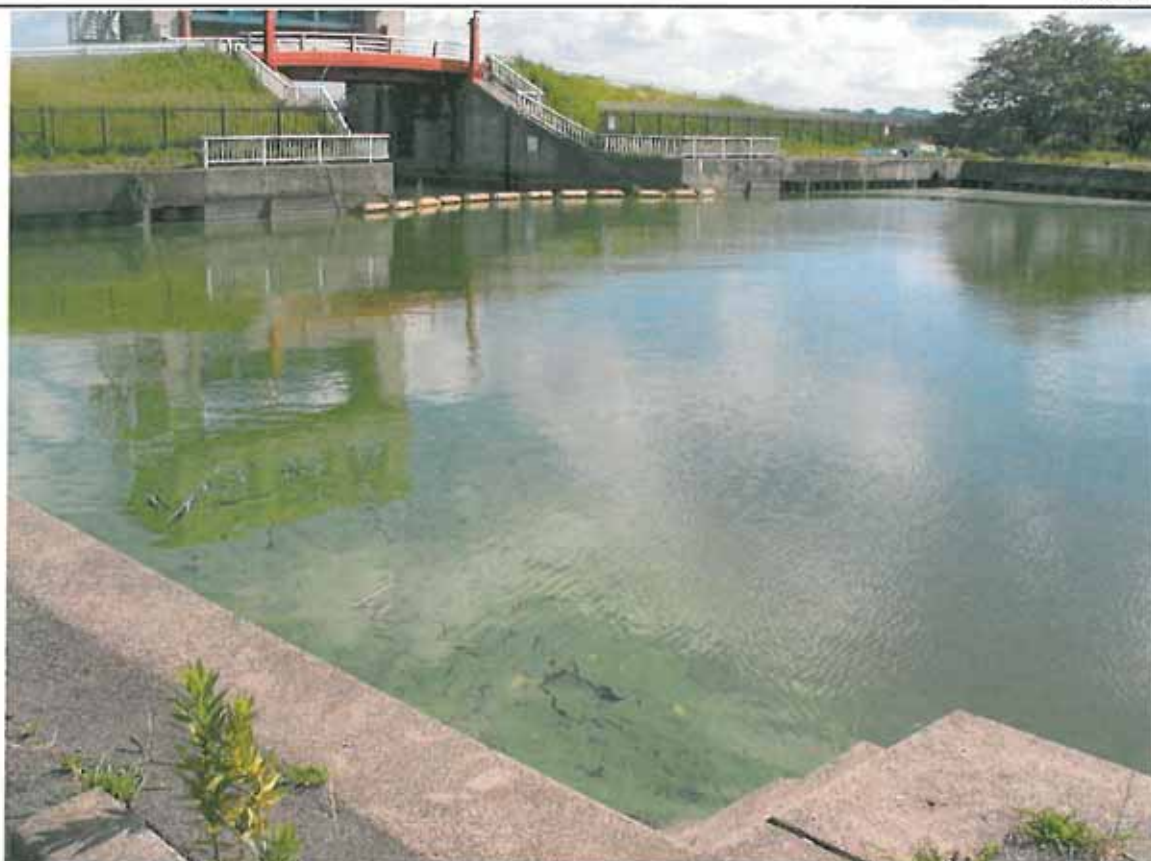
西浦右岸48.5km+100m 霞ポート レベル3~4

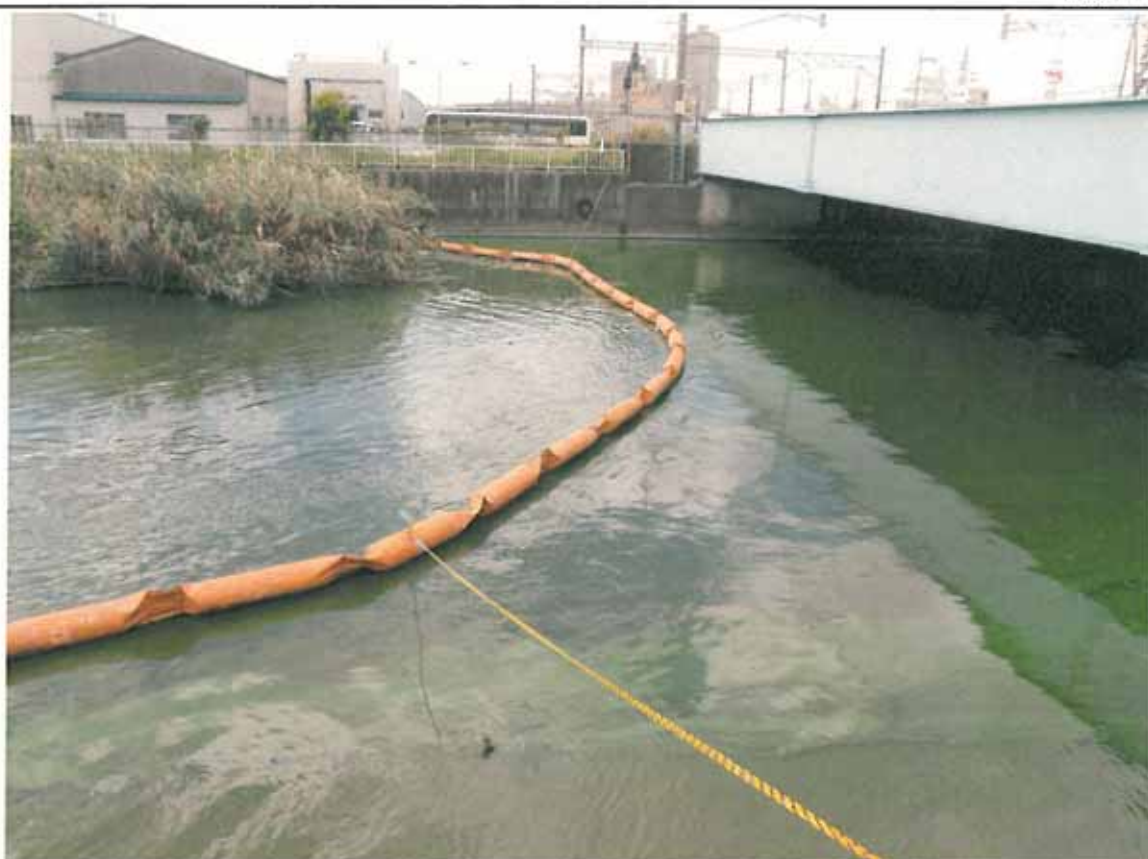
西浦中岸2.75km+40m(新川 常磐線橋梁下) レベル4 (9:45)

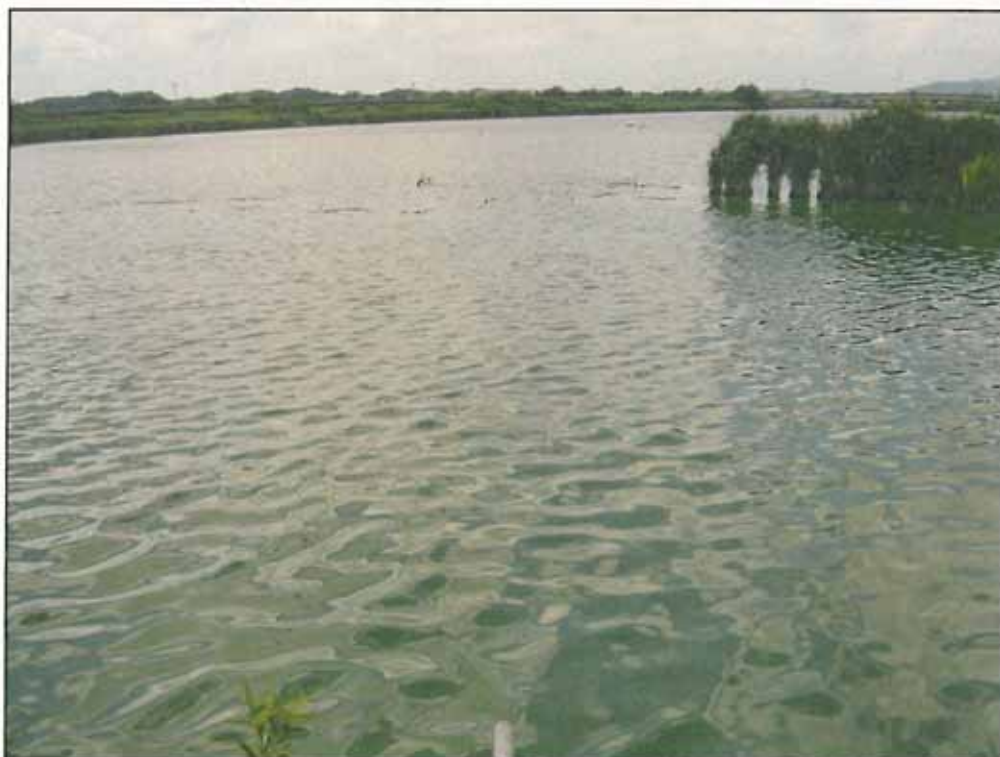
西浦左岸34.25k+100.0m(山王川河口付近) レベル3 無臭・におい有り

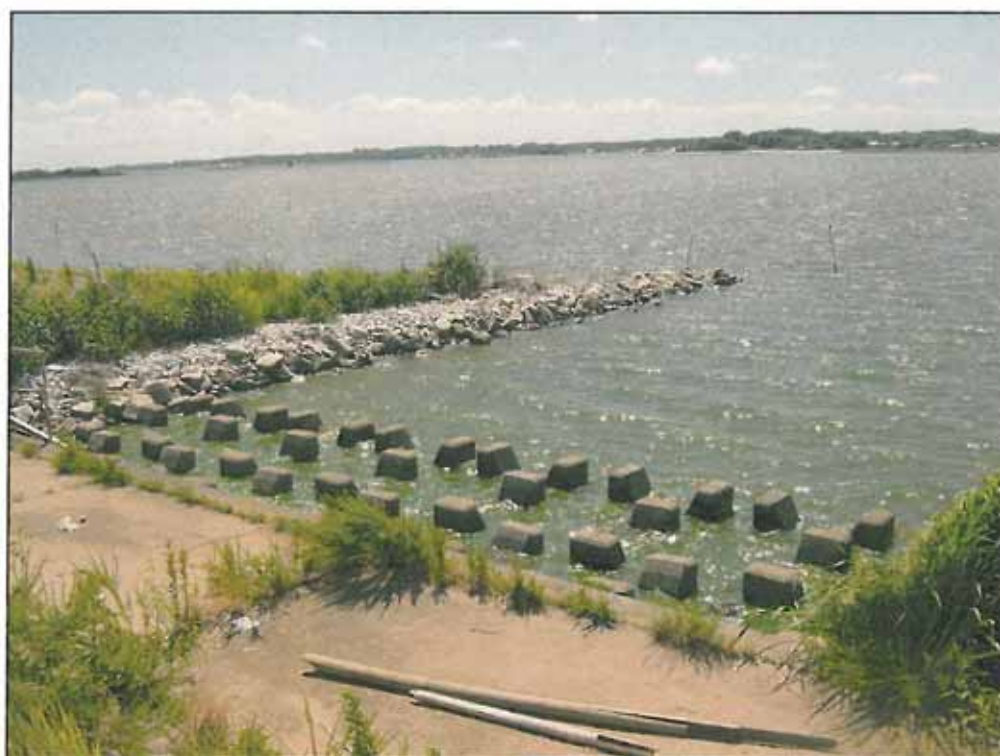
西浦左岸32.00k-50.0m付近

レベル3 無臭・におい有り

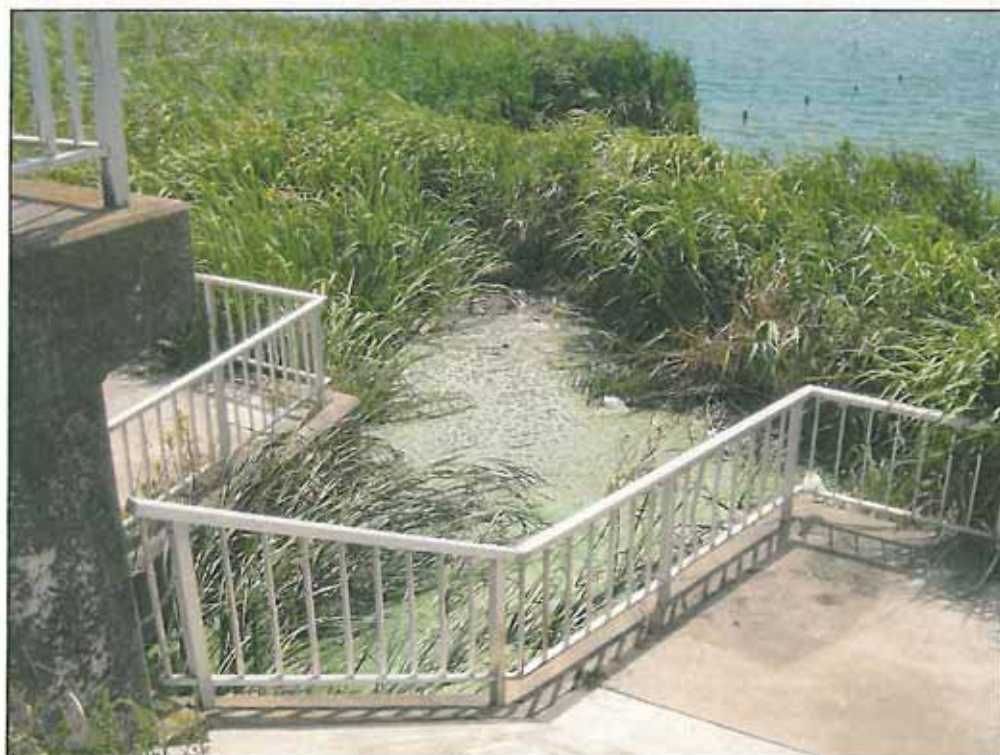
西浦左岸34.00k+145.0m(川島排水樋門前)

レベル6 無臭・におい有り

| 対策内容 | 対策場所 | 対策前の状況 | 対策後の状況 | 備考(回収量等) |
|---|---|---|---|---|
| アオコ放水・沈降 | 川島排水樋門前 | アオコレベル6 | アオコレベル4 | ポンプ散水約1時間程度 |

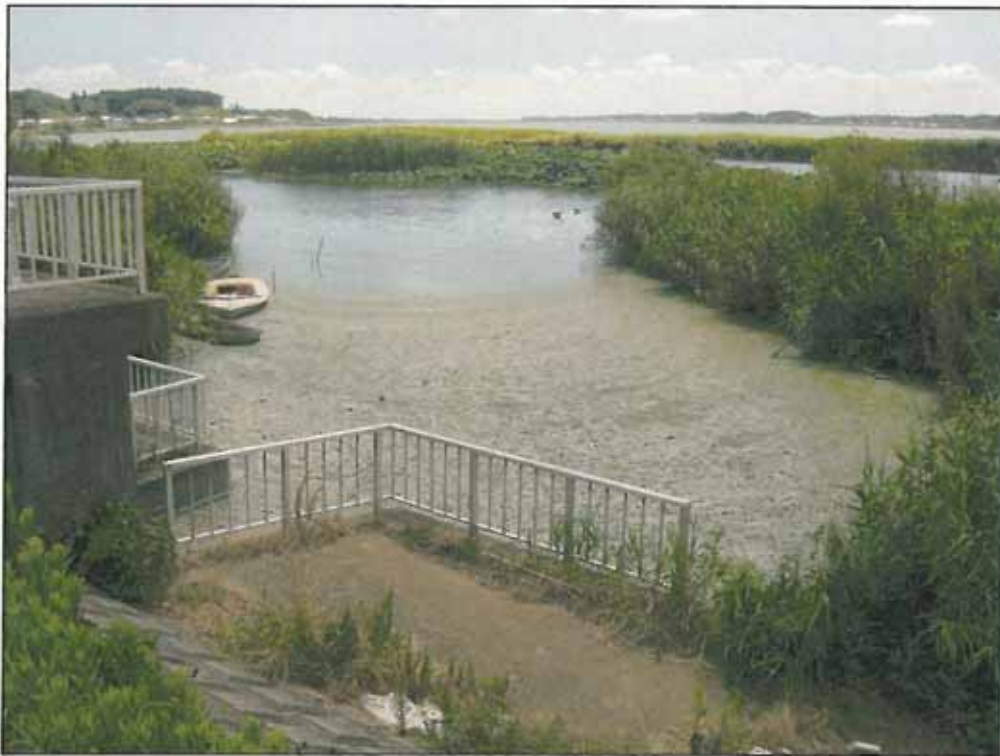
西浦左岸33.75k+110.0m(上高崎揚排水樋門前) レベル6 無臭・におい有り

| 対策内容 | 対策場所 | 対策前の状況 | 対策後の状況 | 備考(回収量等) |
|---|---|---|---|---|
| アオコ放水・沈降 | 上高崎排水樋門前 | アオコレベル6 | アオコレベル4 | ポンプ散水約1時間程度 |

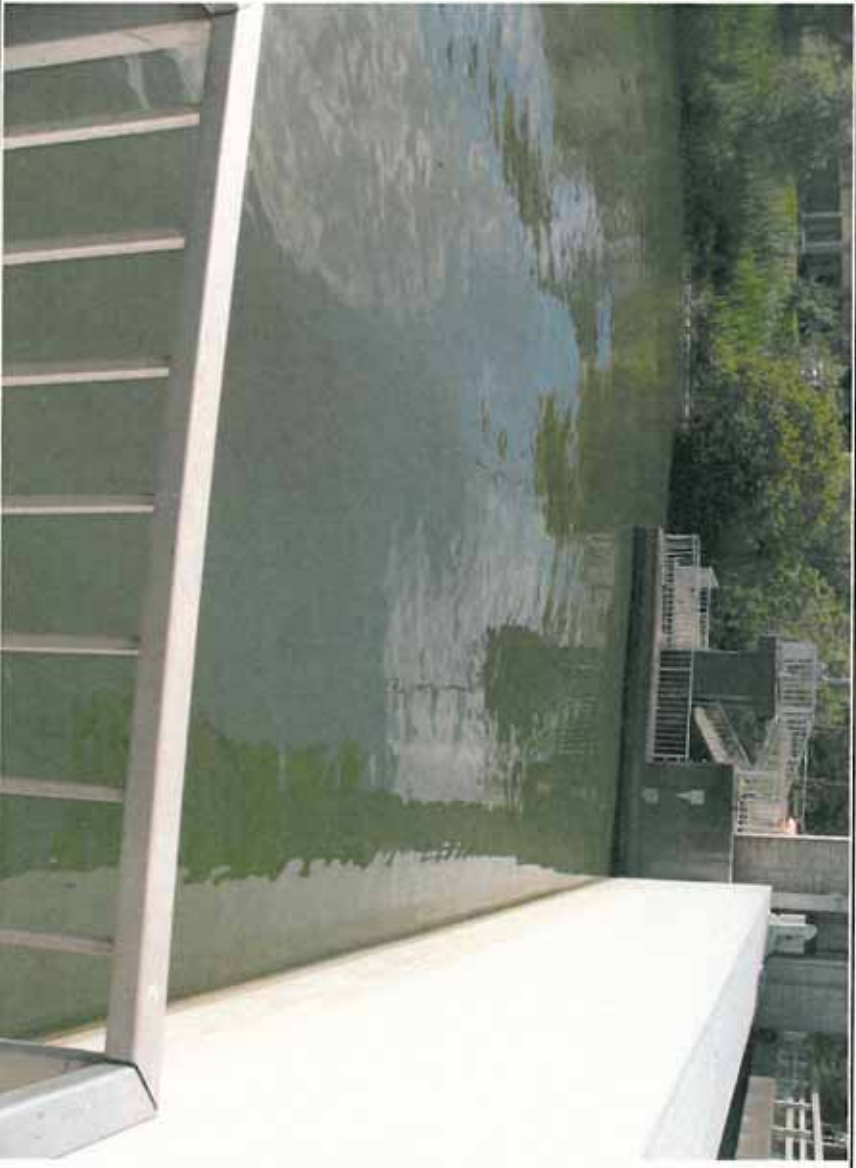
西浦右岸47.25km+50m 備前川水門表 レベル3 9:05 水門は下りていた

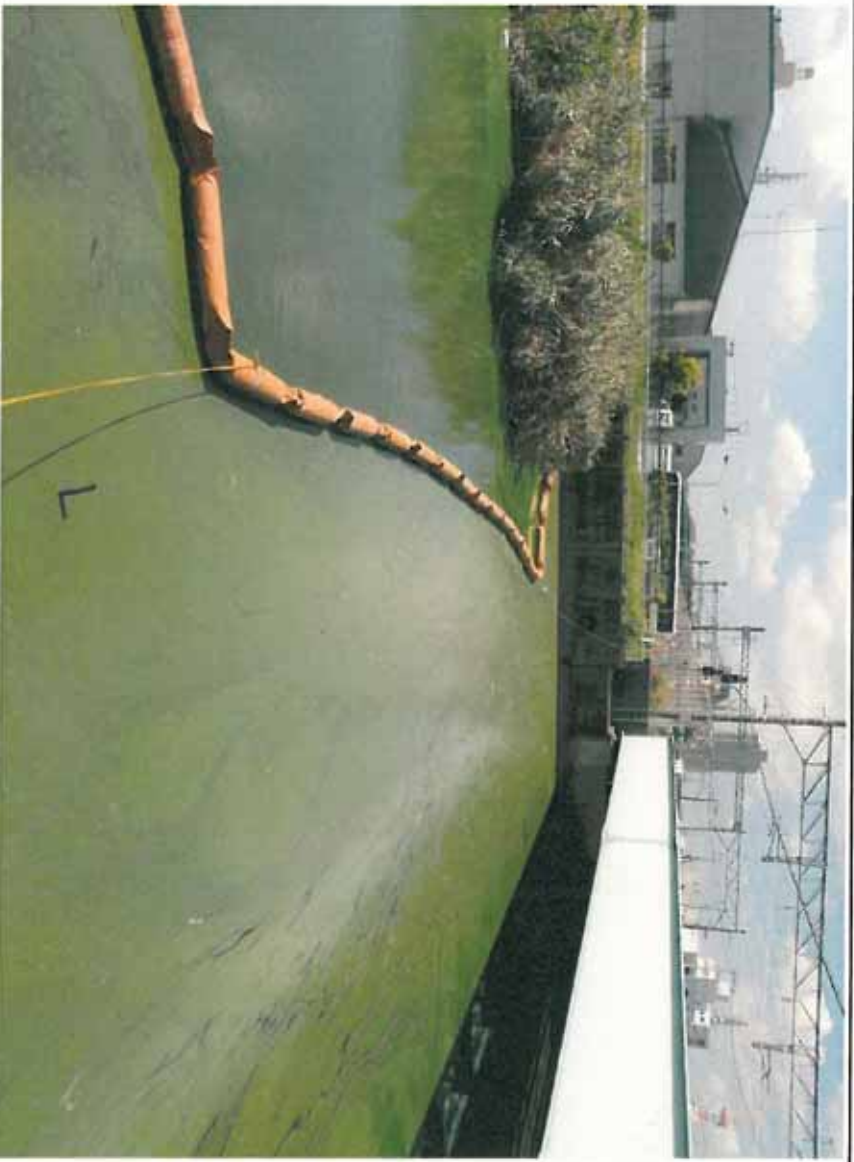
西浦中岸2.75km+40m(新川 常磐線橋梁下)(9:22) レベル4～5

| 対策内容 | 対策場所 | 対策前の状況 | 対策後の状況 | 備考(回収量等) |
|---|---|---|---|---|
| アオコフェンス設置 | 新川河口 | | | |

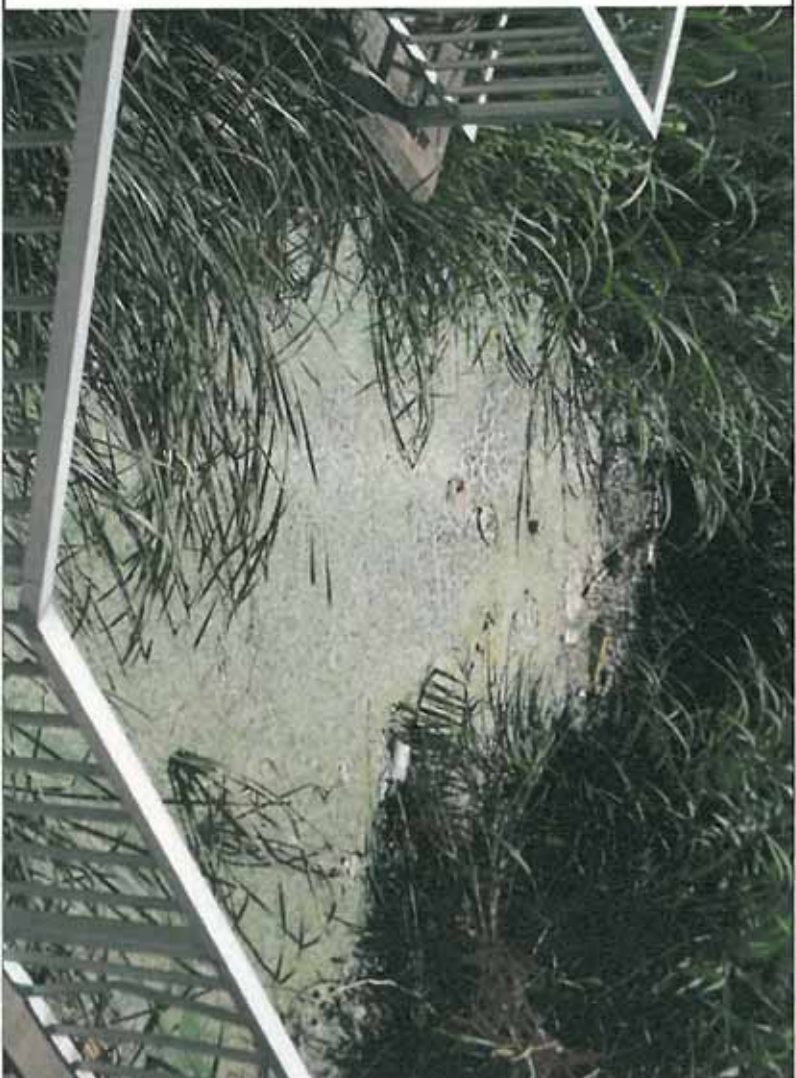
西浦左岸34km+140川島排水樋門前 レベル6にあり(湖面最大値)

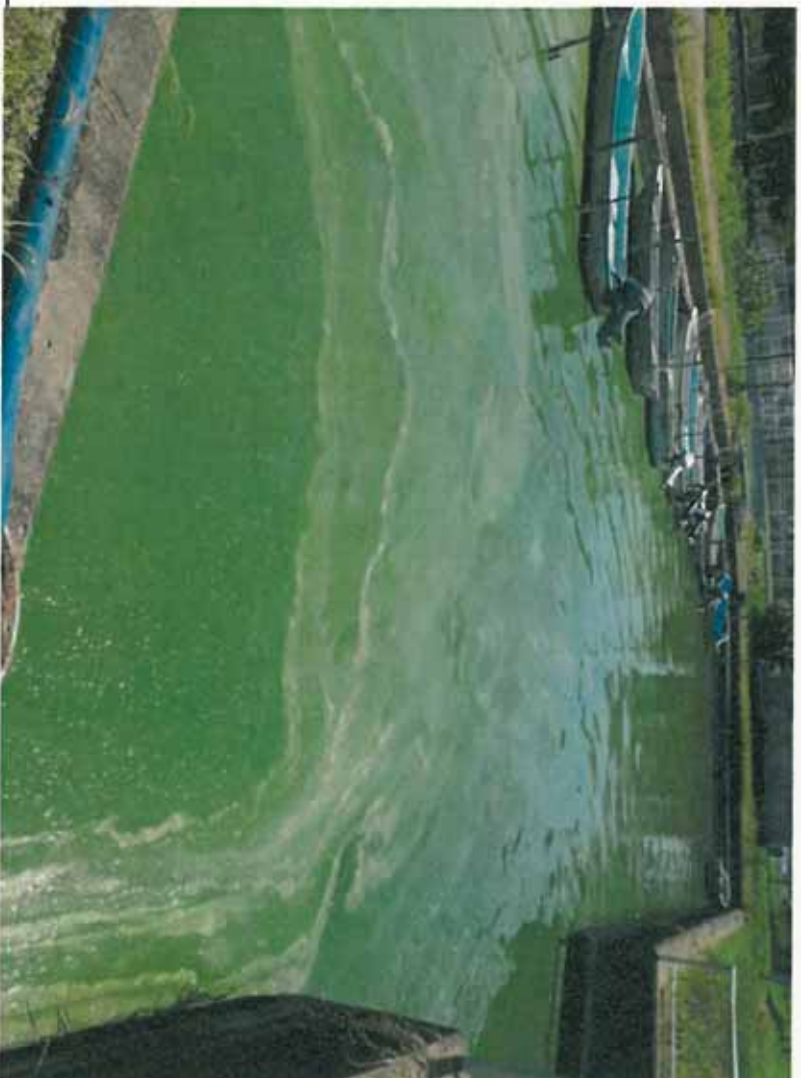
西浦左岸33km+100上高崎舟溜り レベル3~4にあり有り

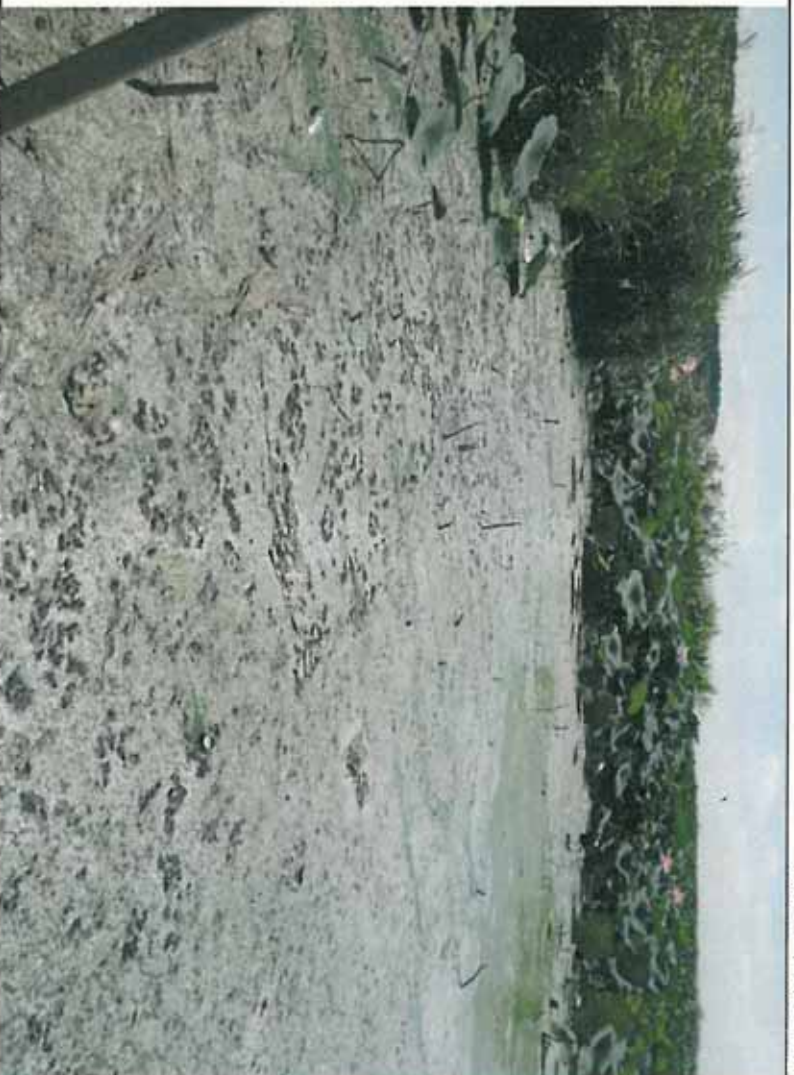
西浦左岸33.75km+50ハズ群生地 レベル61におい有り

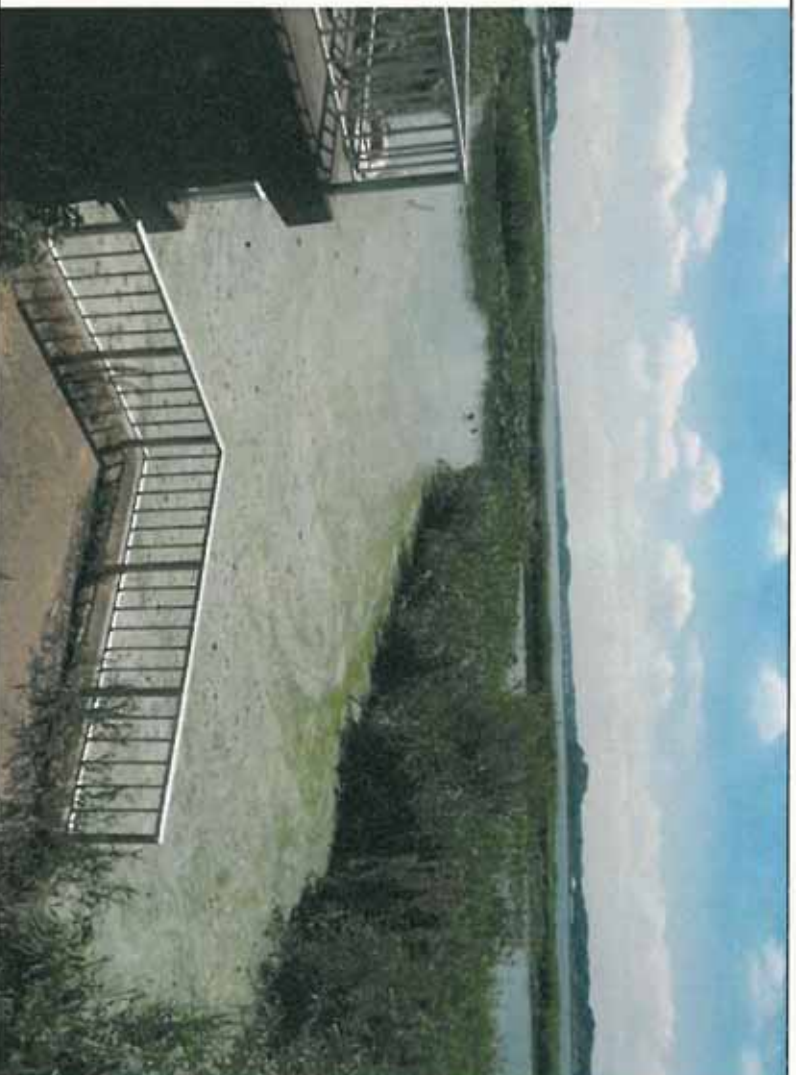
西浦左岸34km-100上高崎排水樋門前レベル61におい有り

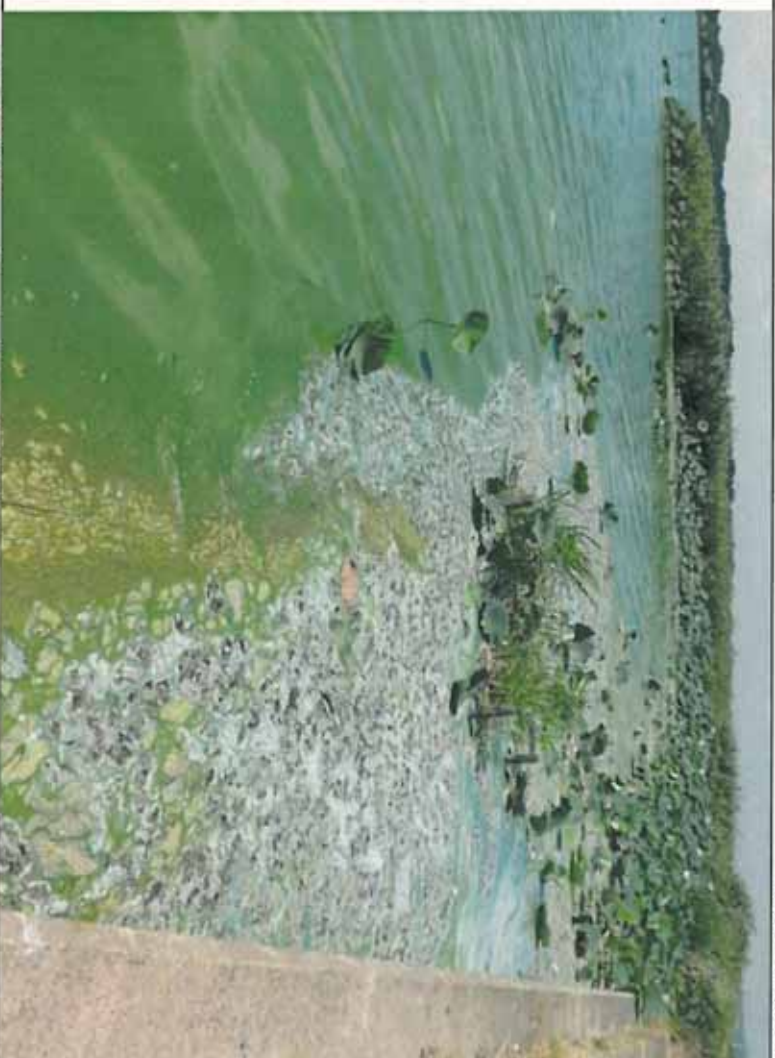
西浦左岸34km-40 レベル6 におい有り

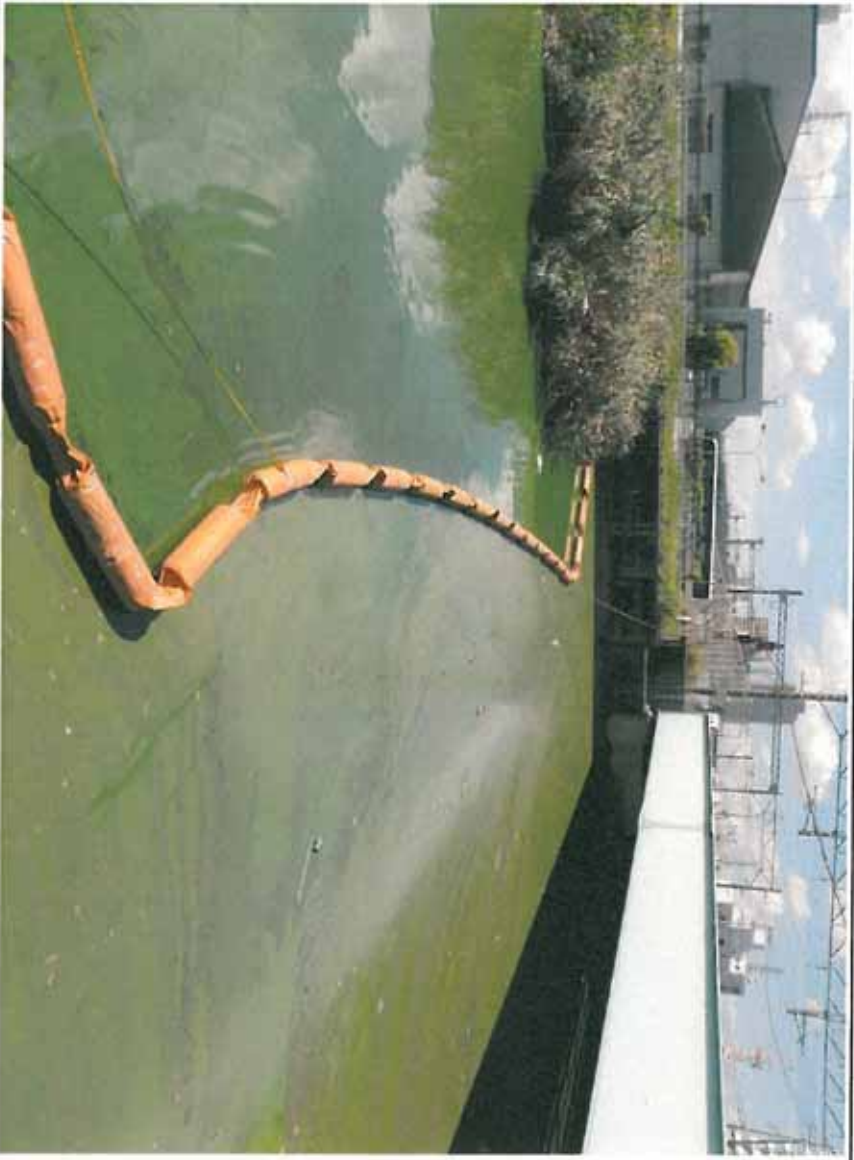
西浦中岸2.75km+40m(新川 常磐線橋梁下) レベル4 (9:40)

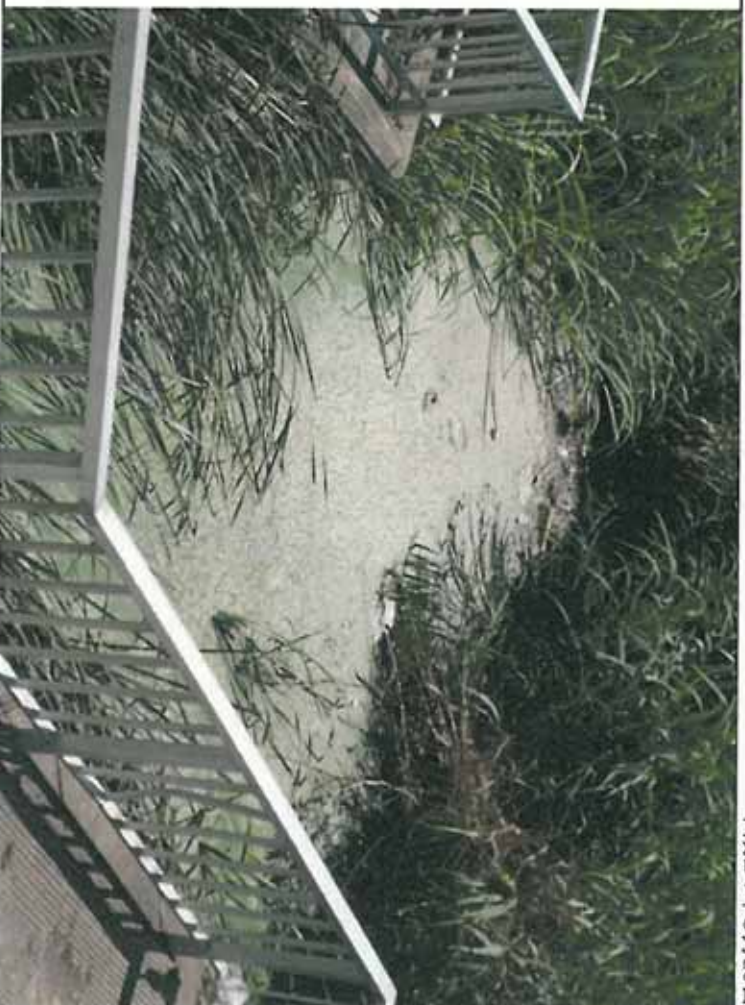
西浦左岸34km+140 川島排水樋門レベル6 におい有り(湖面最大値)

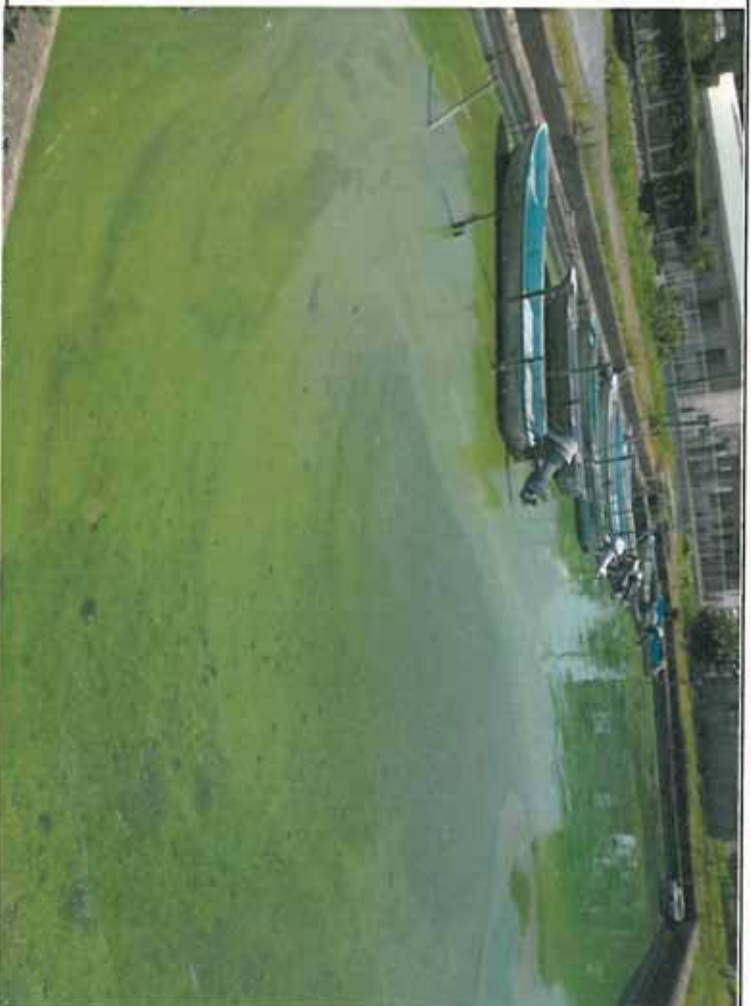
西浦左岸33km+100上高崎舟溜り レベル4～6 におい有り

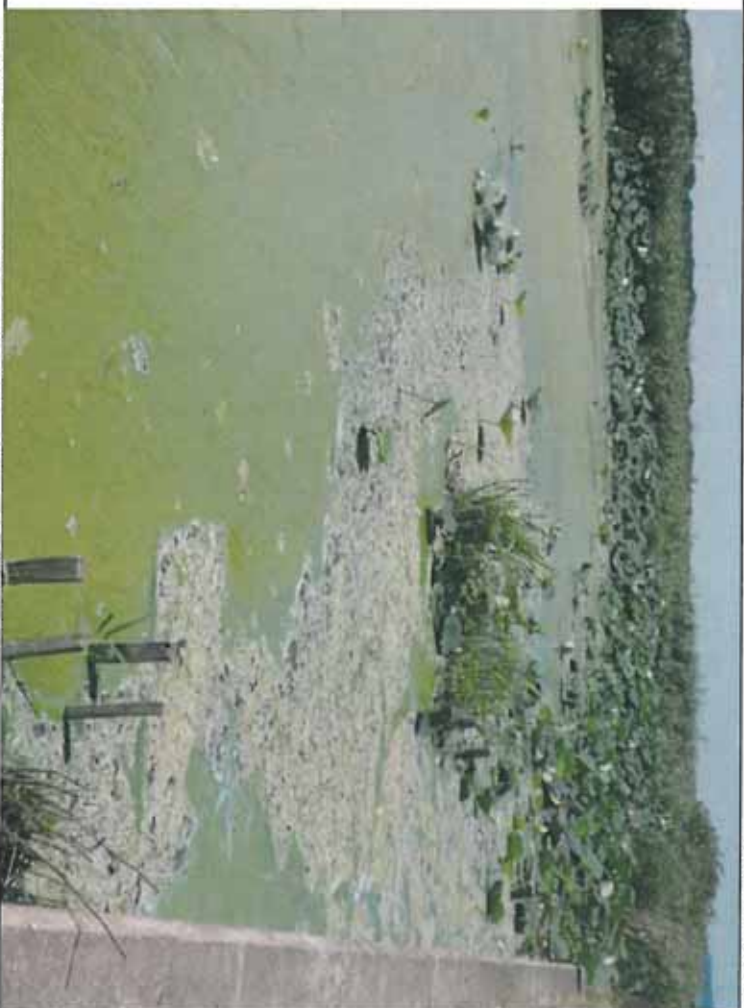
西浦左岸34km-60ハズ群生地 レベル5~6にあり

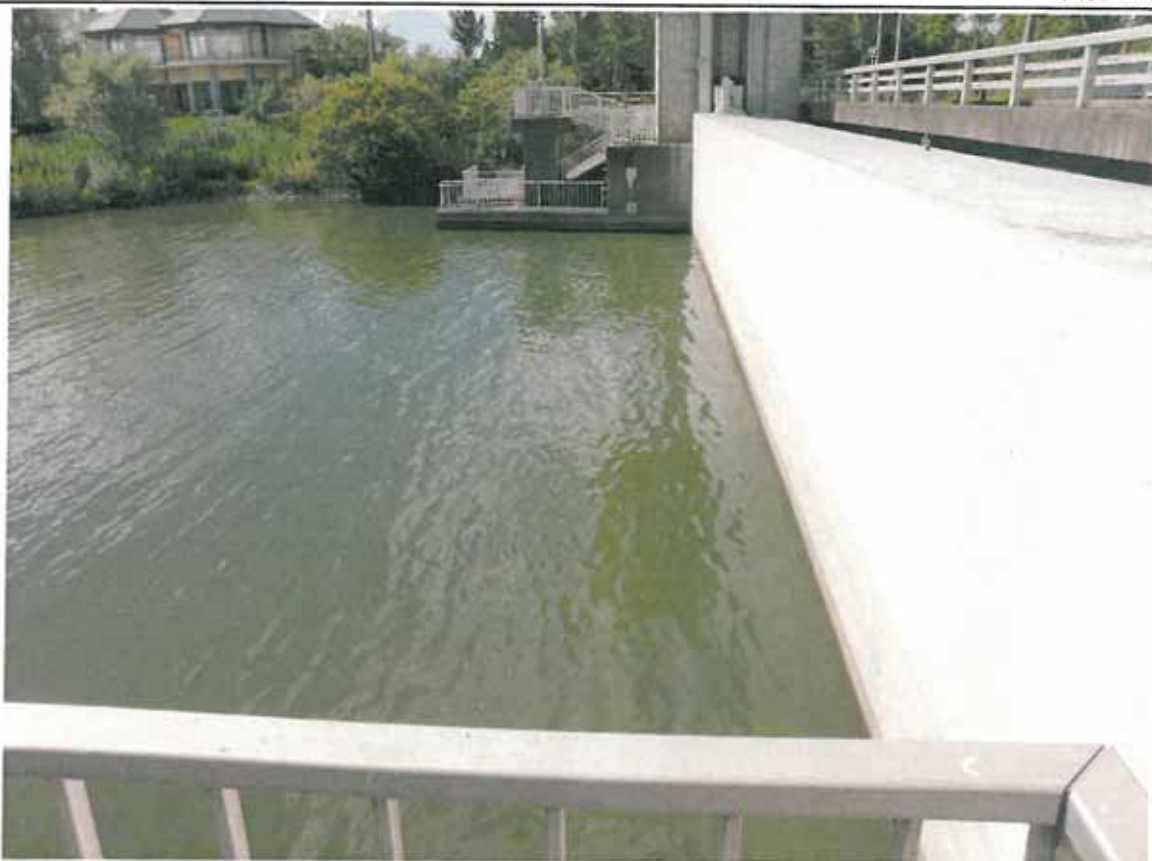
西浦右岸47.25km+50m 備前川水門表 レベル3 9:05 水門は下りていた

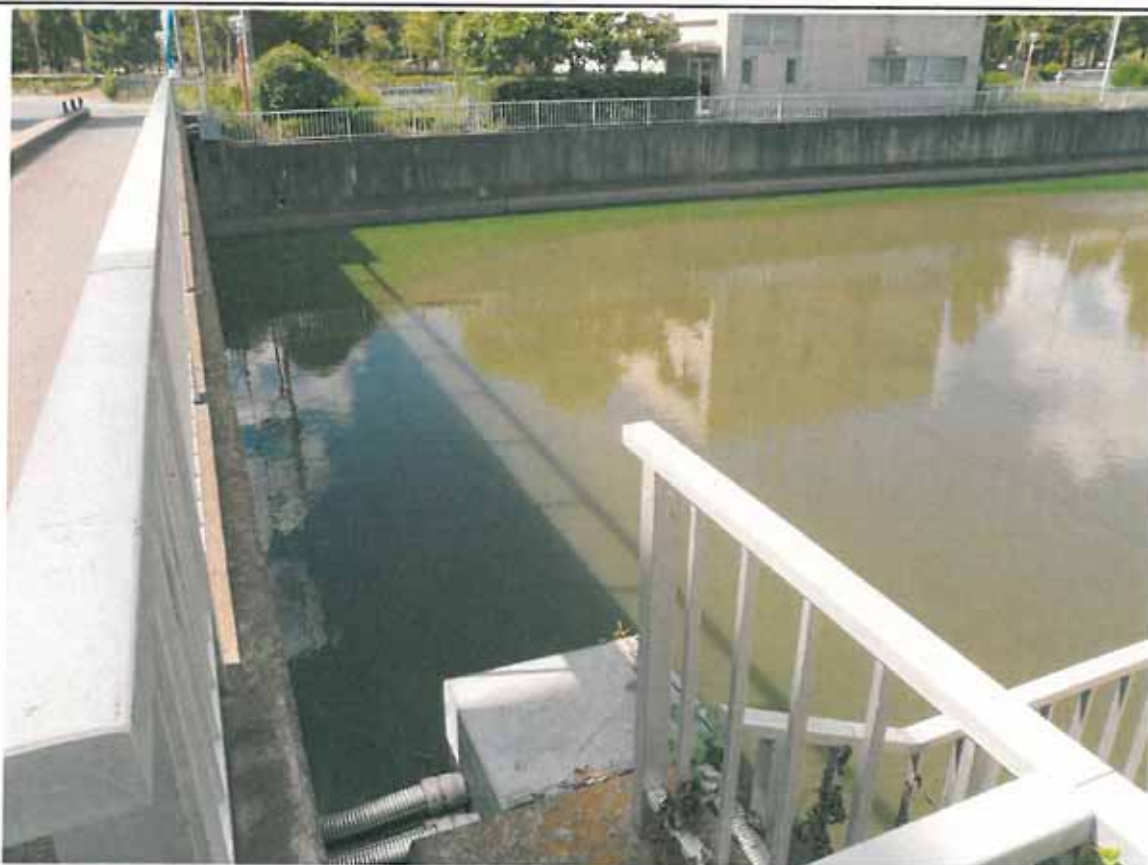
西浦右岸47.25km+50m 備前川水門裏 レベル3~4 9:05 水門は下りていた
