# 西浦アオコ発生・対策状況日誌

平成 24 年 8 月 31 日 (金)

所属: 麻生出張所

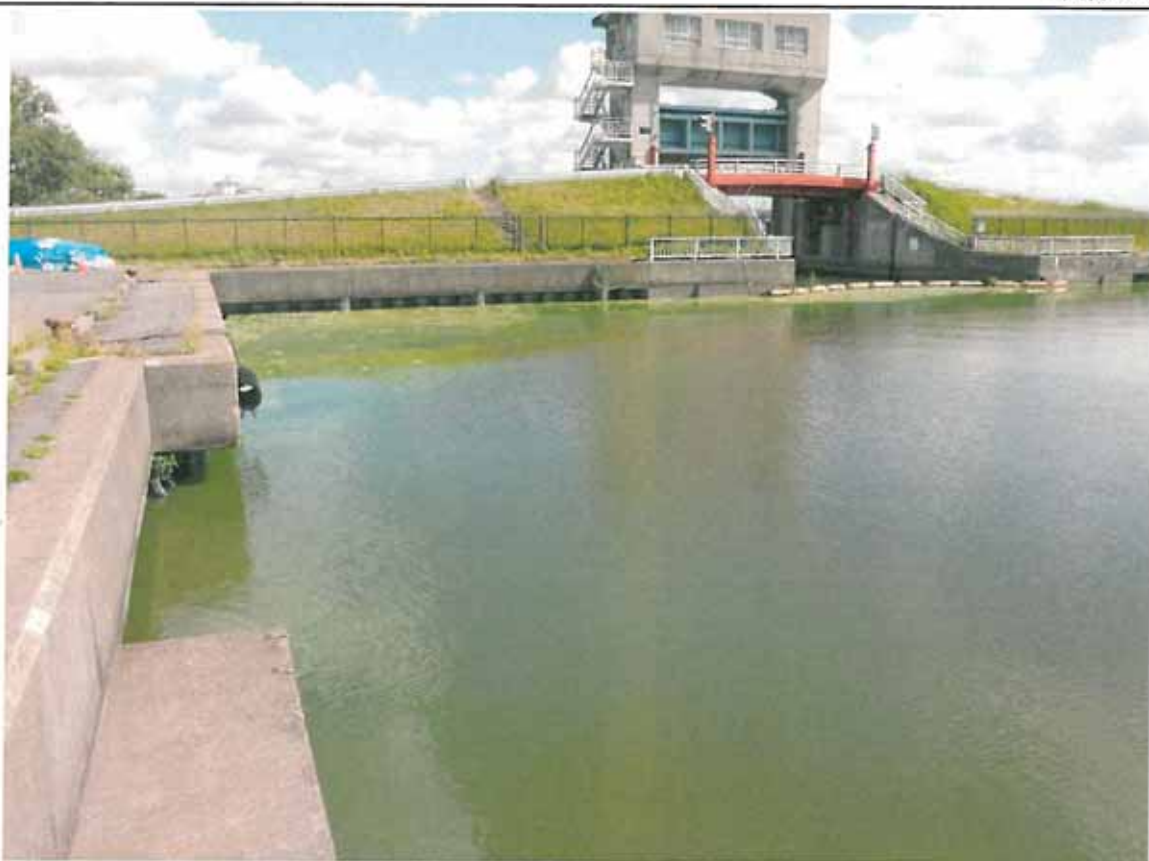
西浦右岸48.5km+100m 霞ポート レベル4～5

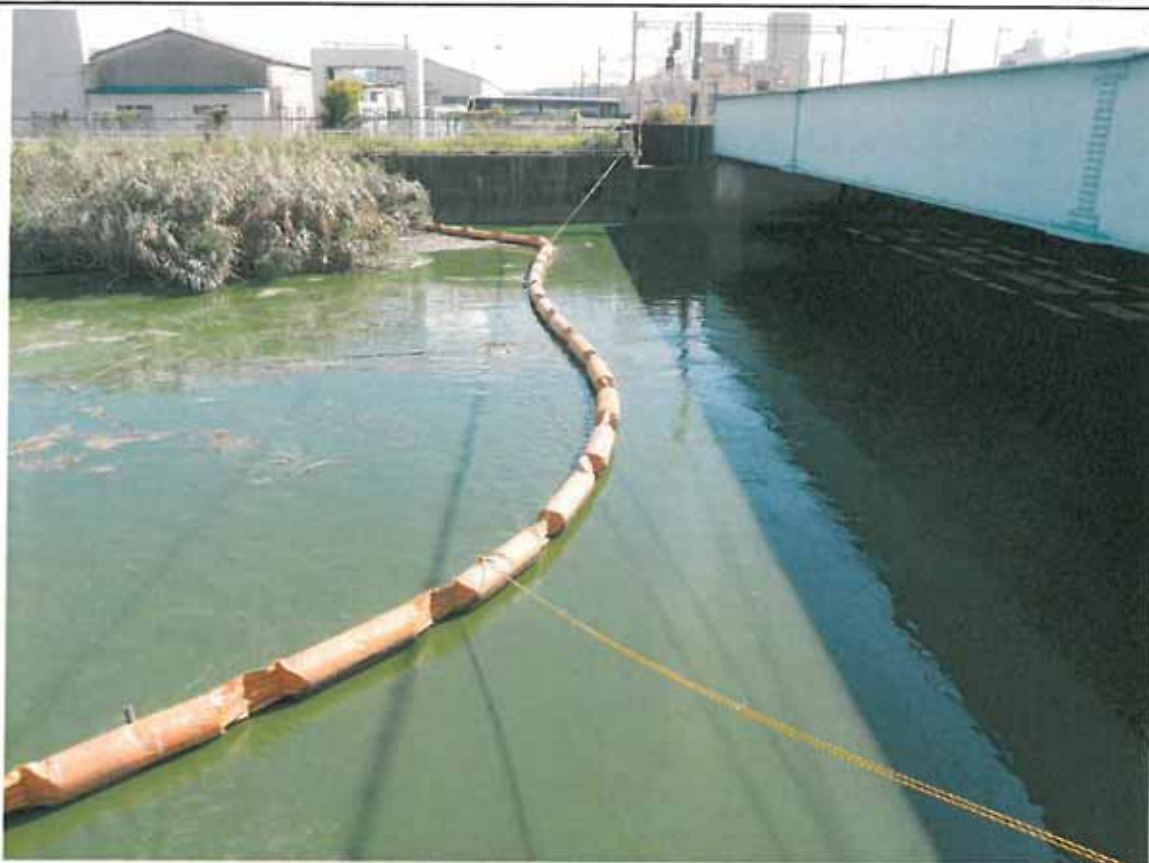
西浦中岸2.75km+40m(新川 常磐線橋梁下) レベル4 (15:00)

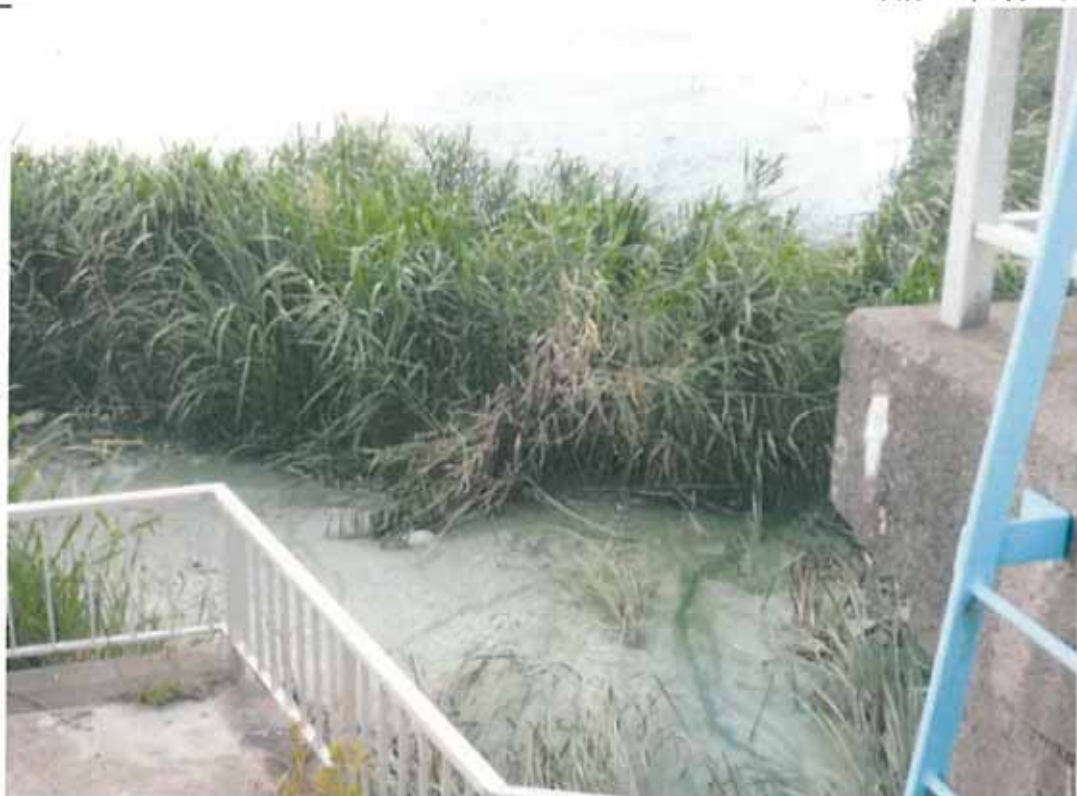
西浦左岸34km+140川島排水樋門前 レベル6 におい有り(湖面最大値)

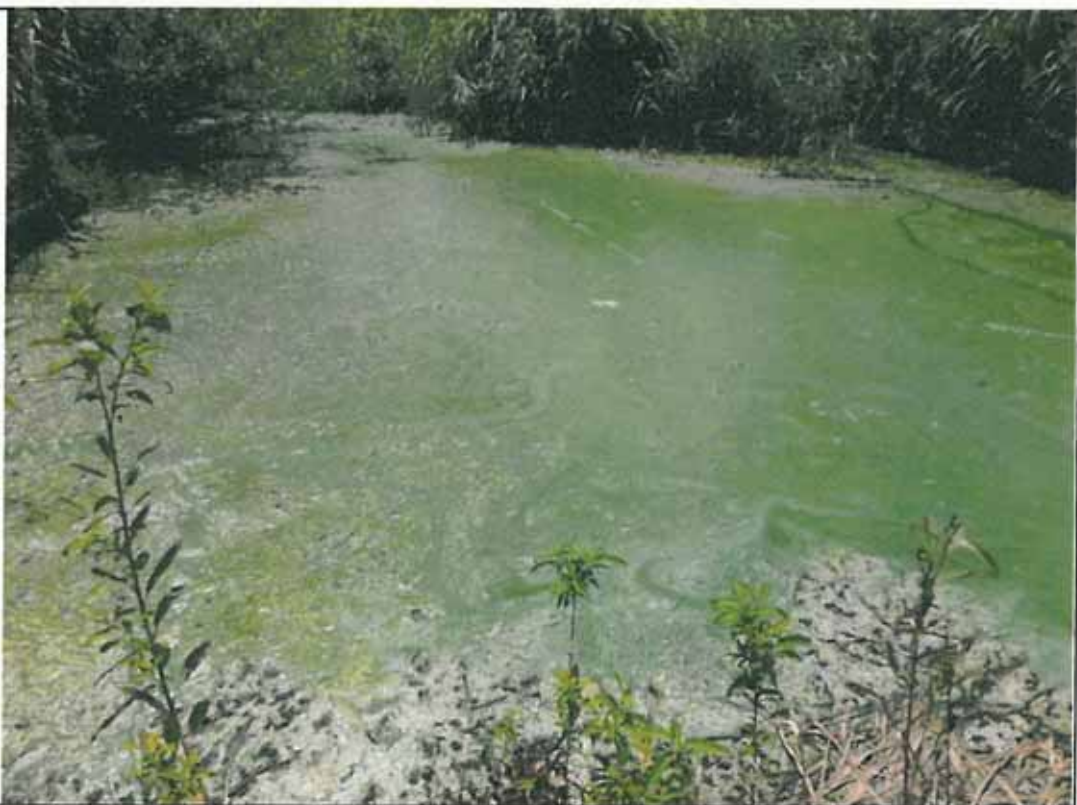
西浦左岸34.25km+100 レベル6におい有り(湖面上流端)

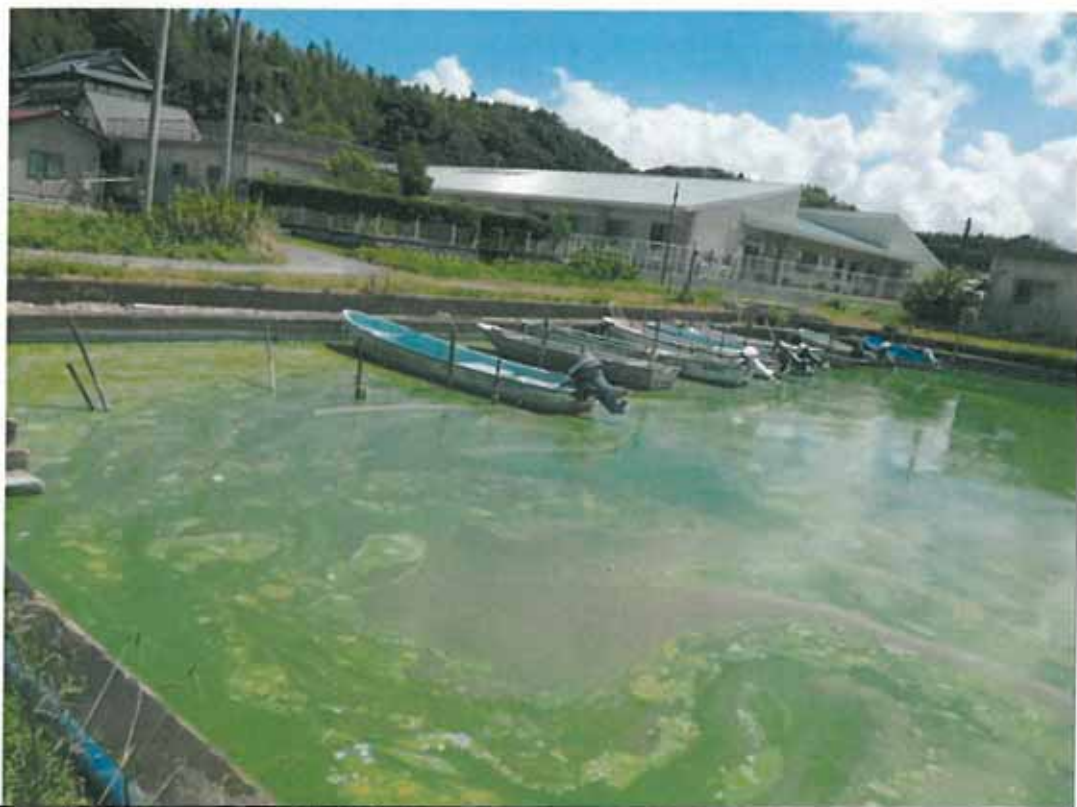
西浦左岸33km+100上高崎舟溜り レベル5～6におい有り

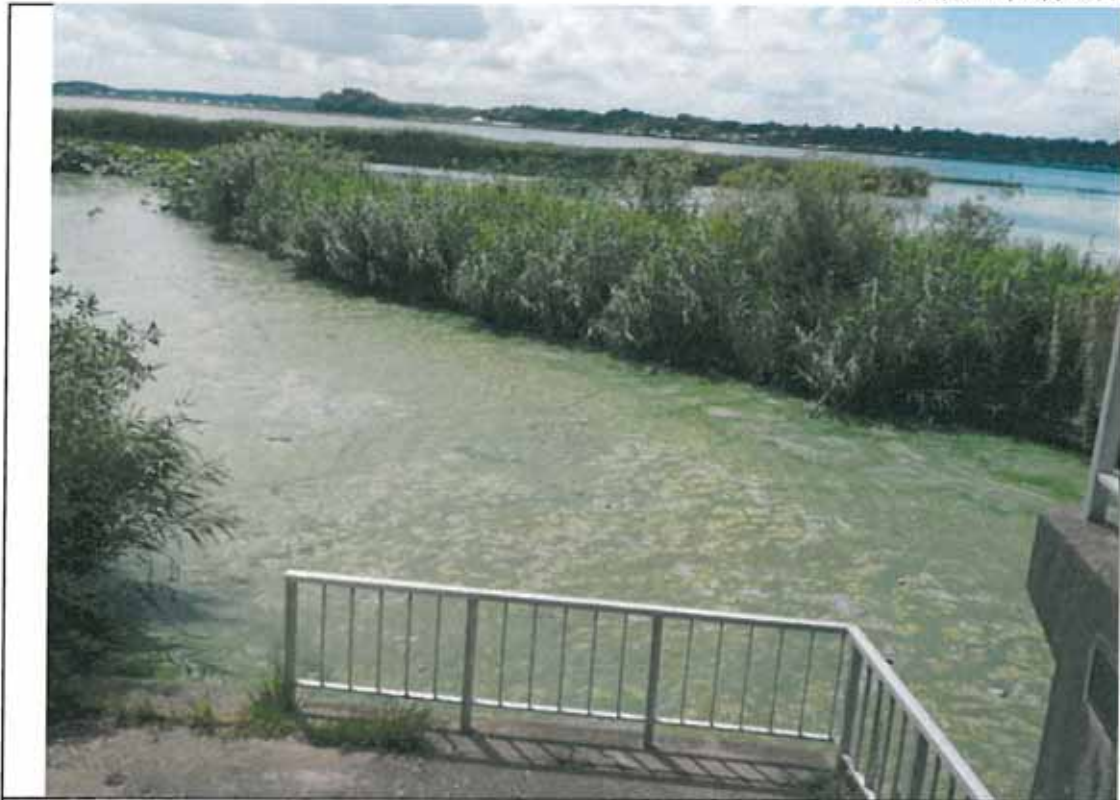
西浦左岸34km-100上高崎排水樋門前レベル6におい有り

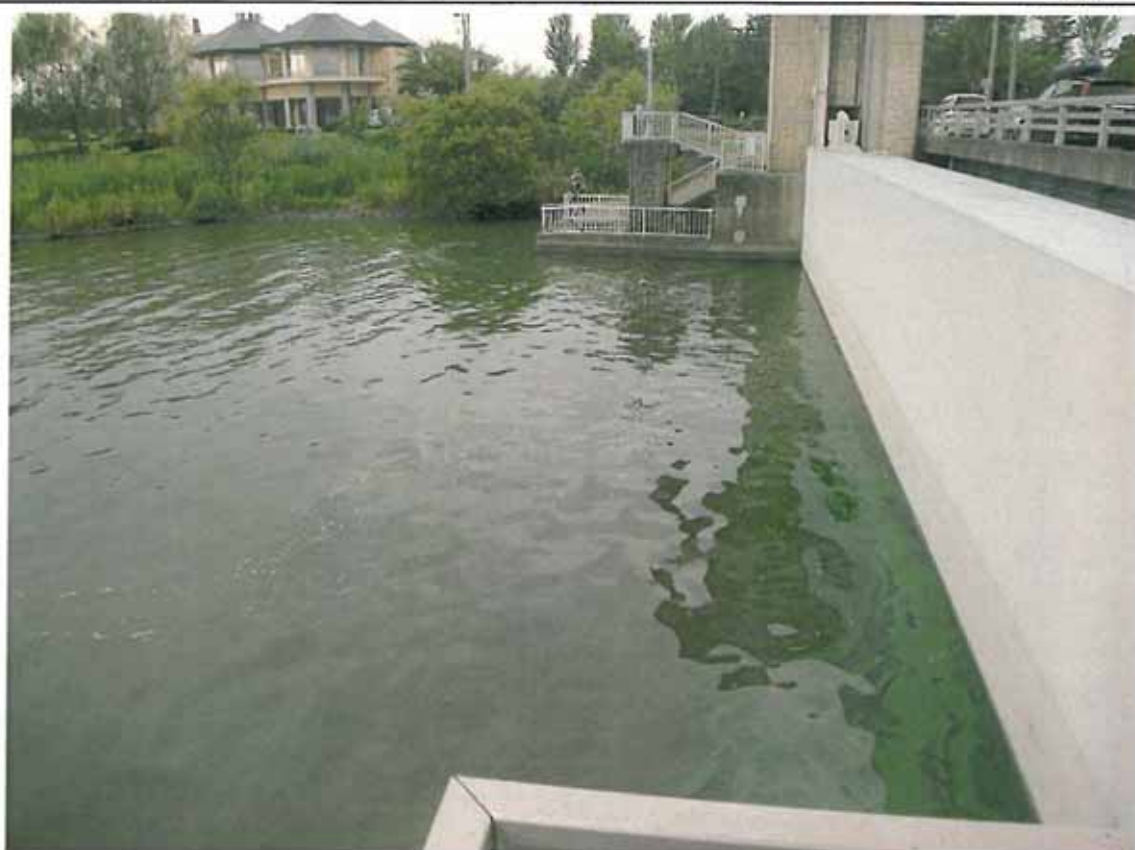
西浦右岸47.25km+50m 備前川水門表 レベル2～3(8:39) 水門は終日下りた状態

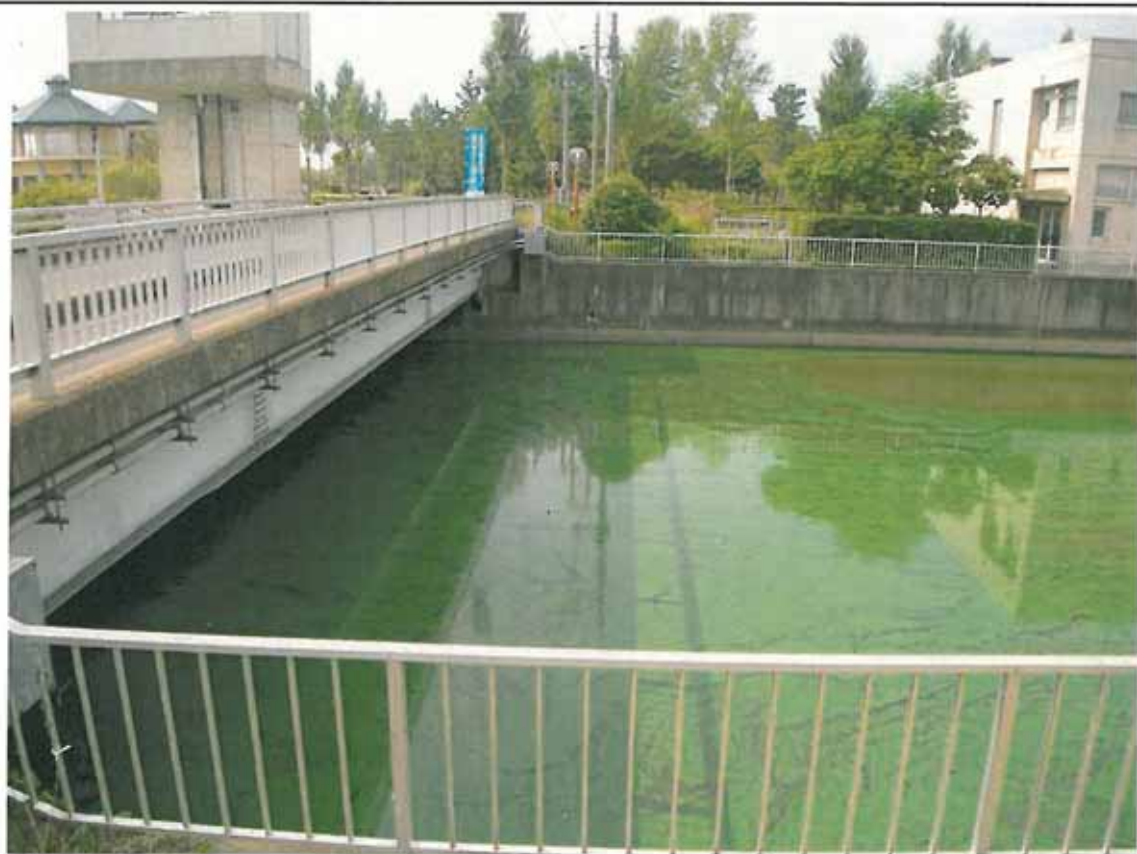
西浦右岸47.25km+50m 備前川水門裏 レベル3～4(8:39) 水門は終日下りた状態

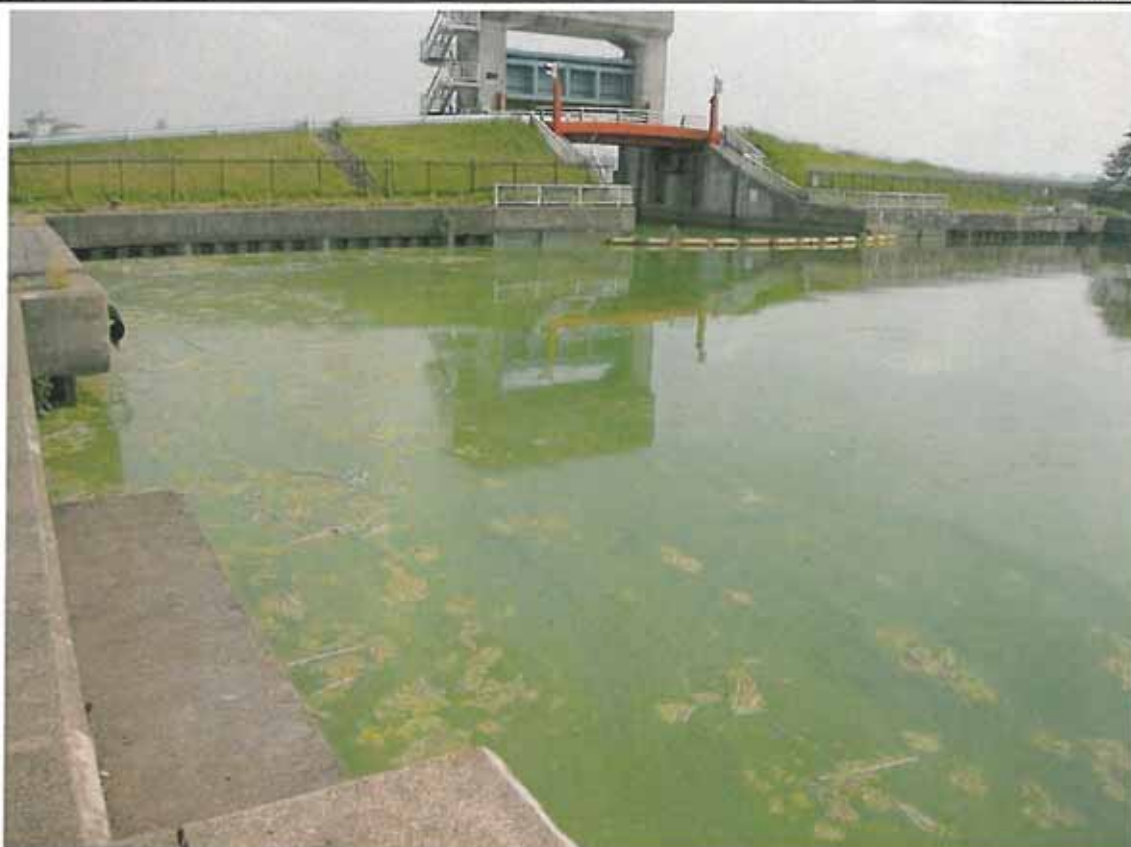
西浦右岸48.50km+100m(霞ポート)レベル3~4(8:32)

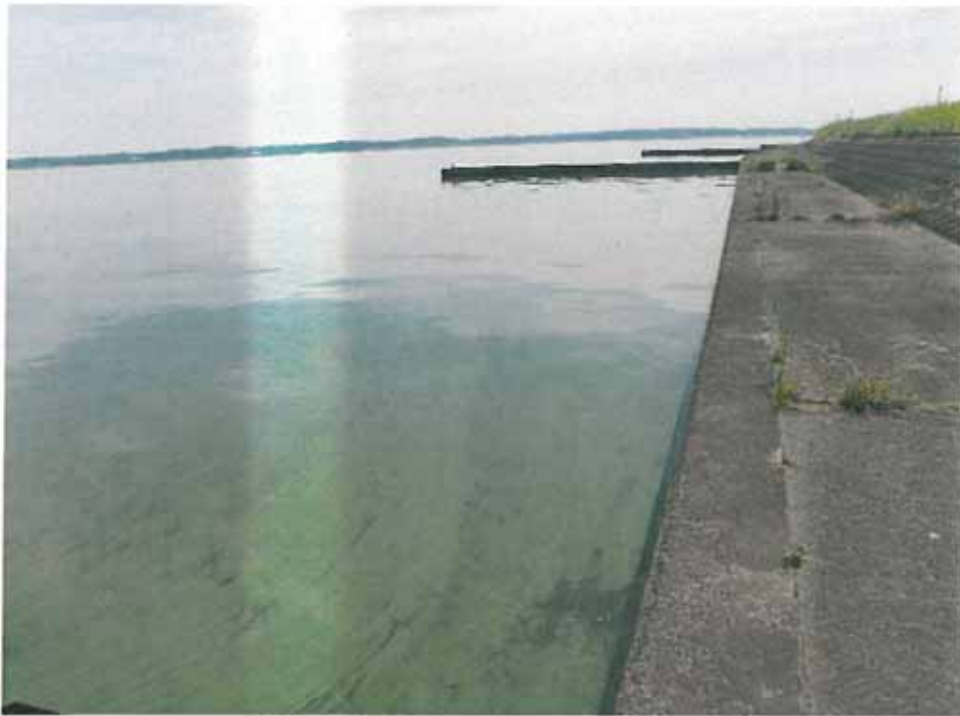
北浦右岸9km

レベル3 無臭 におい有り

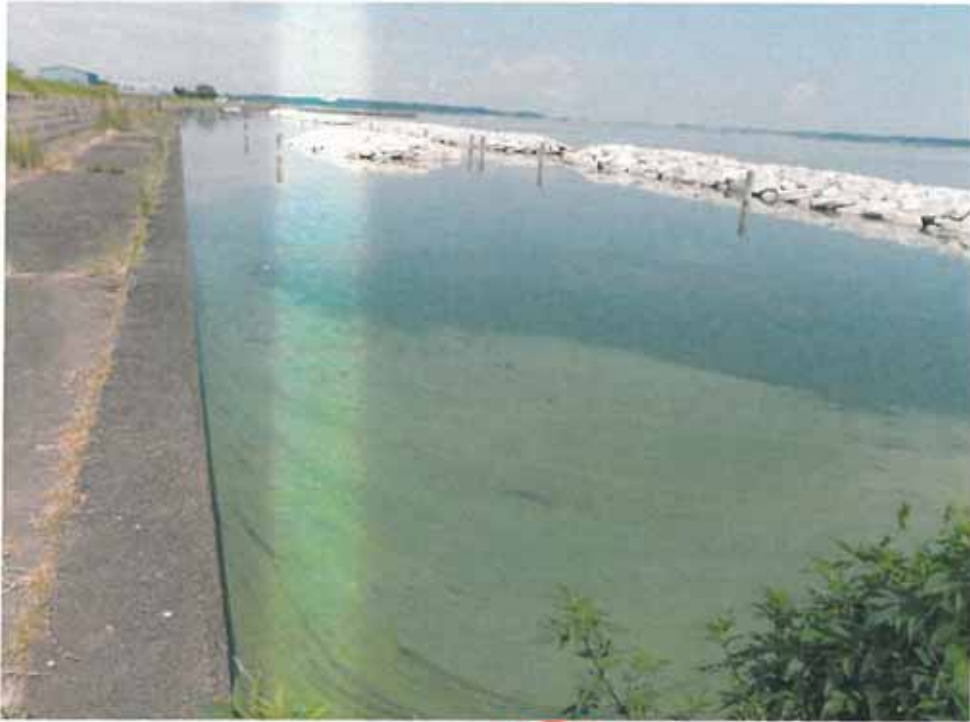
北浦右岸6km

レベル4 無臭・におい有り

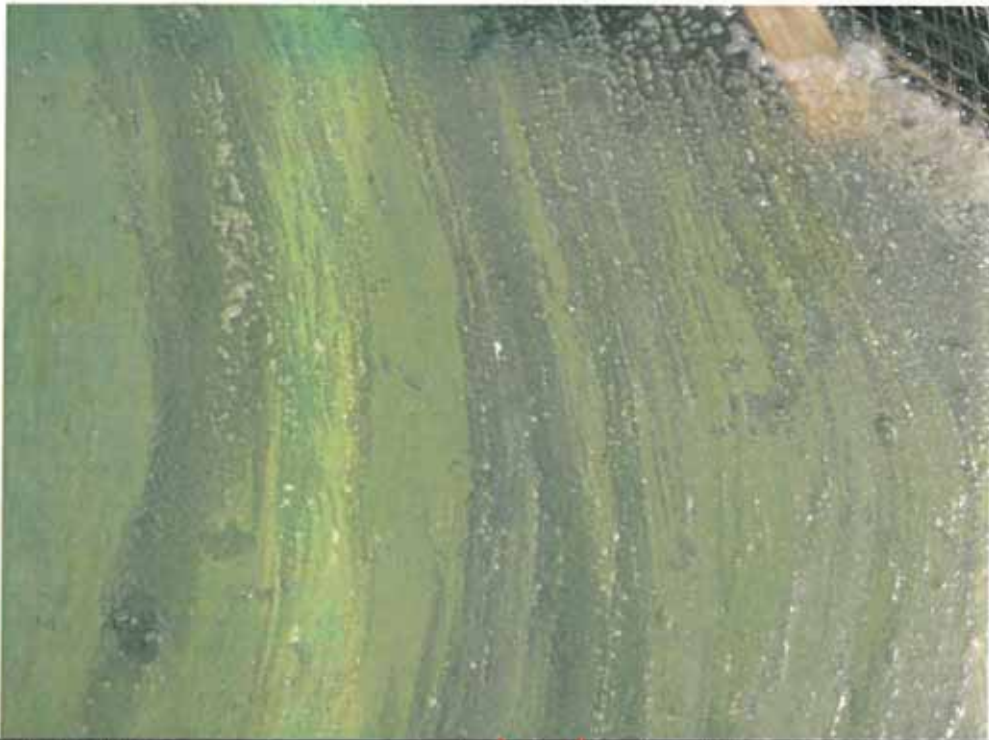
北浦右岸6km

レベル4 無臭・におい有り

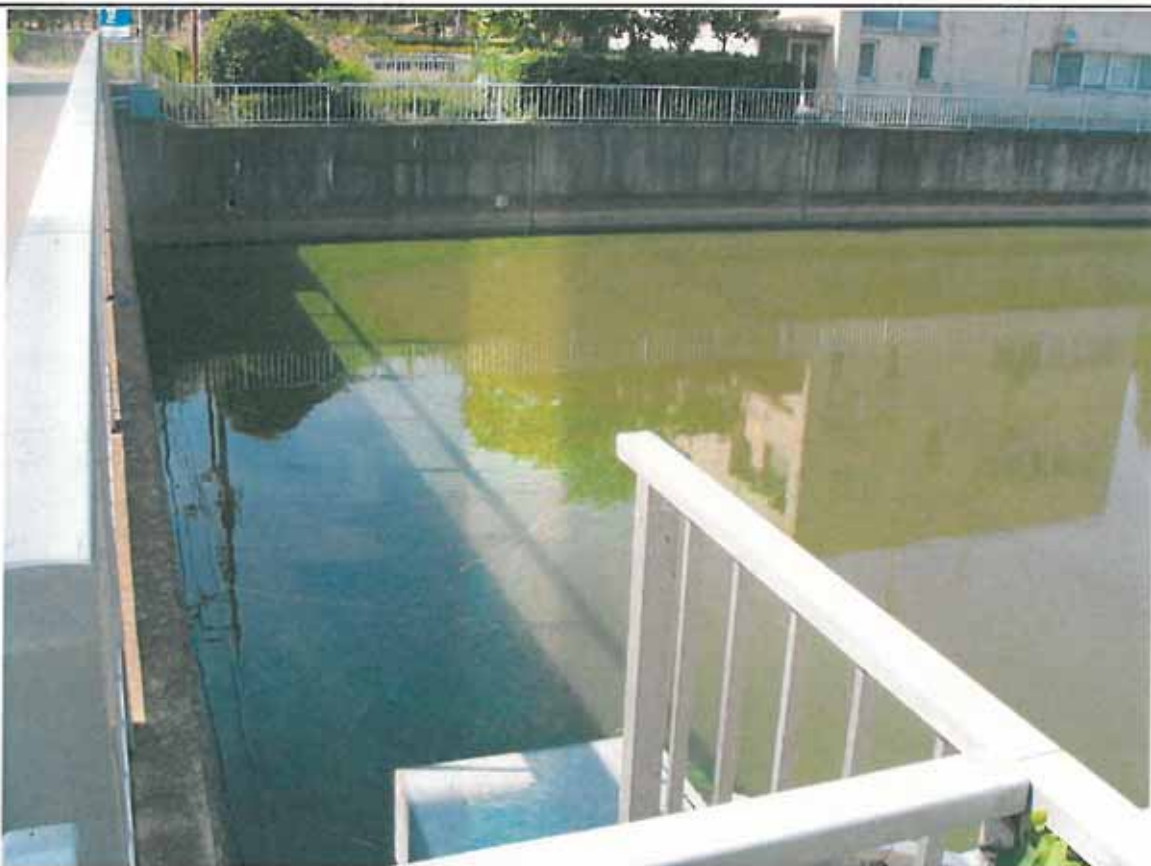
西浦右岸47.25km+50m 備前川水門裏 レベル3~4 9:15 水門は下りていた

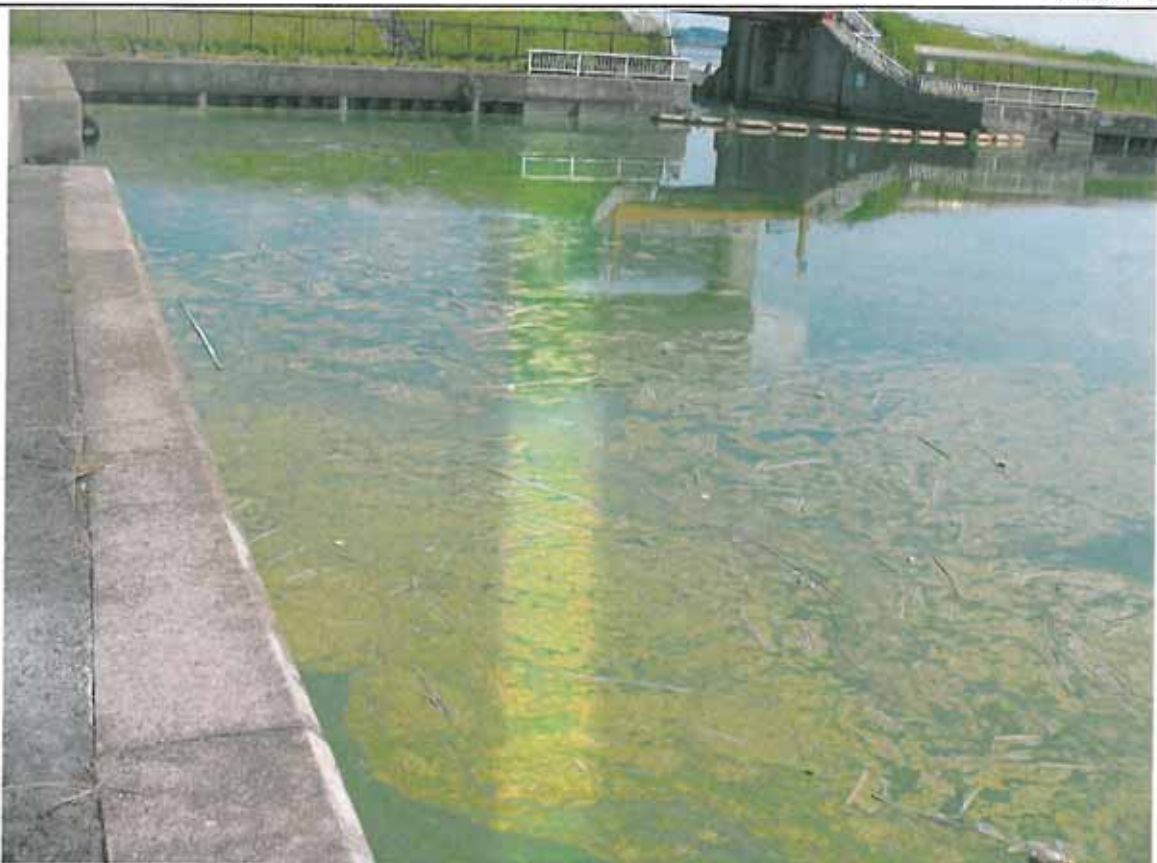
西浦右岸48.5km+100m 霞ポート レベル3~5

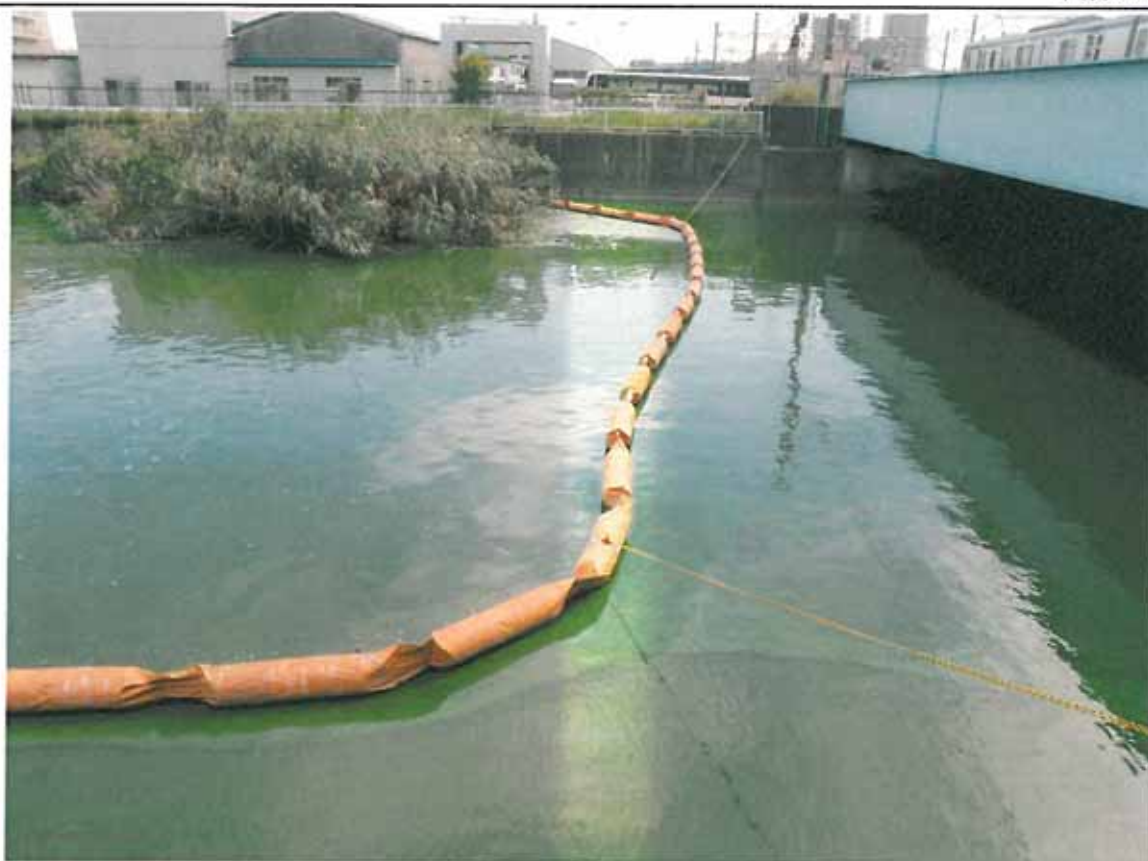
西浦中岸2.75km+40m(新川 常磐線橋梁下) レベル4 (14:50)

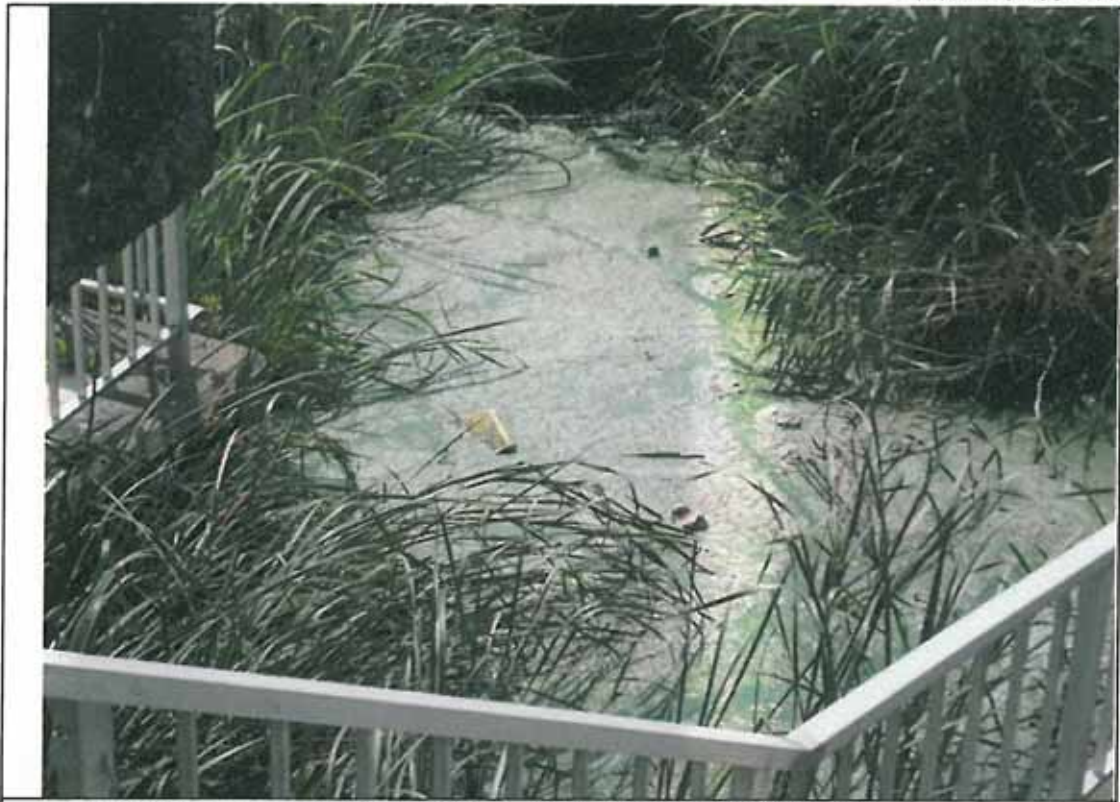
西浦左岸34km+140川島排水樋門前 レベル6 におい有り(湖面最大値)

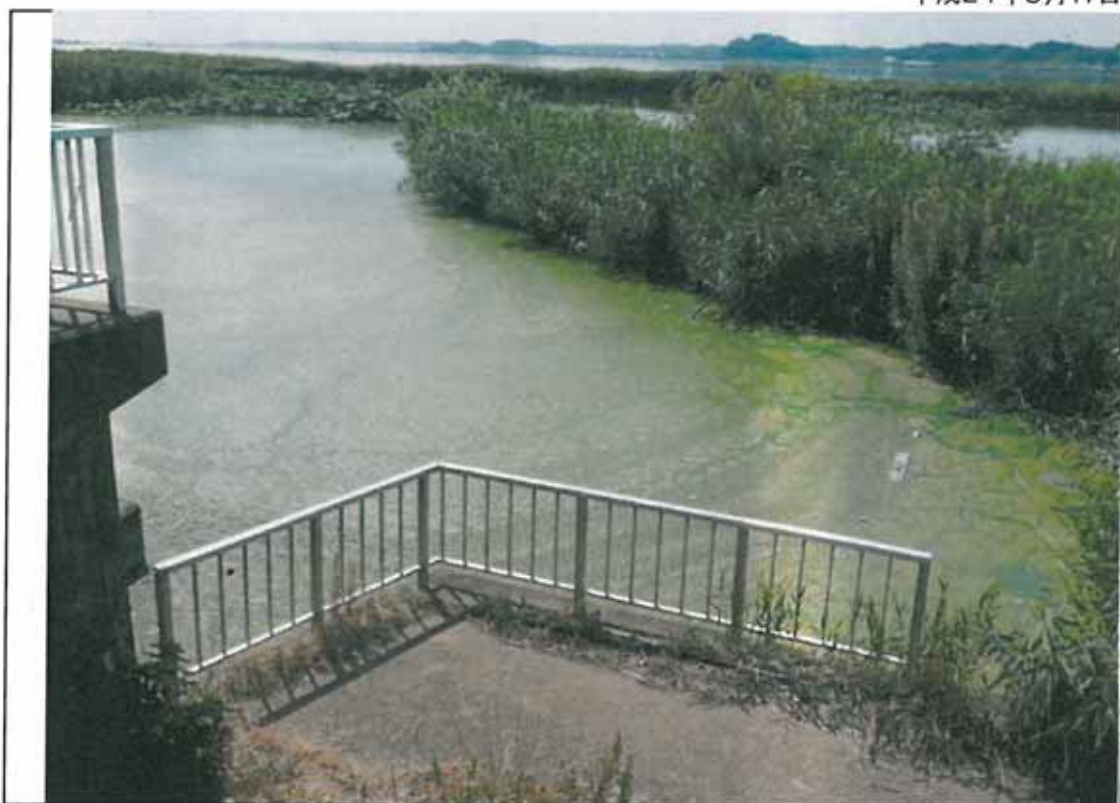
西浦左岸34km—100上高崎排水樋門前 レベル5～6 におい有り

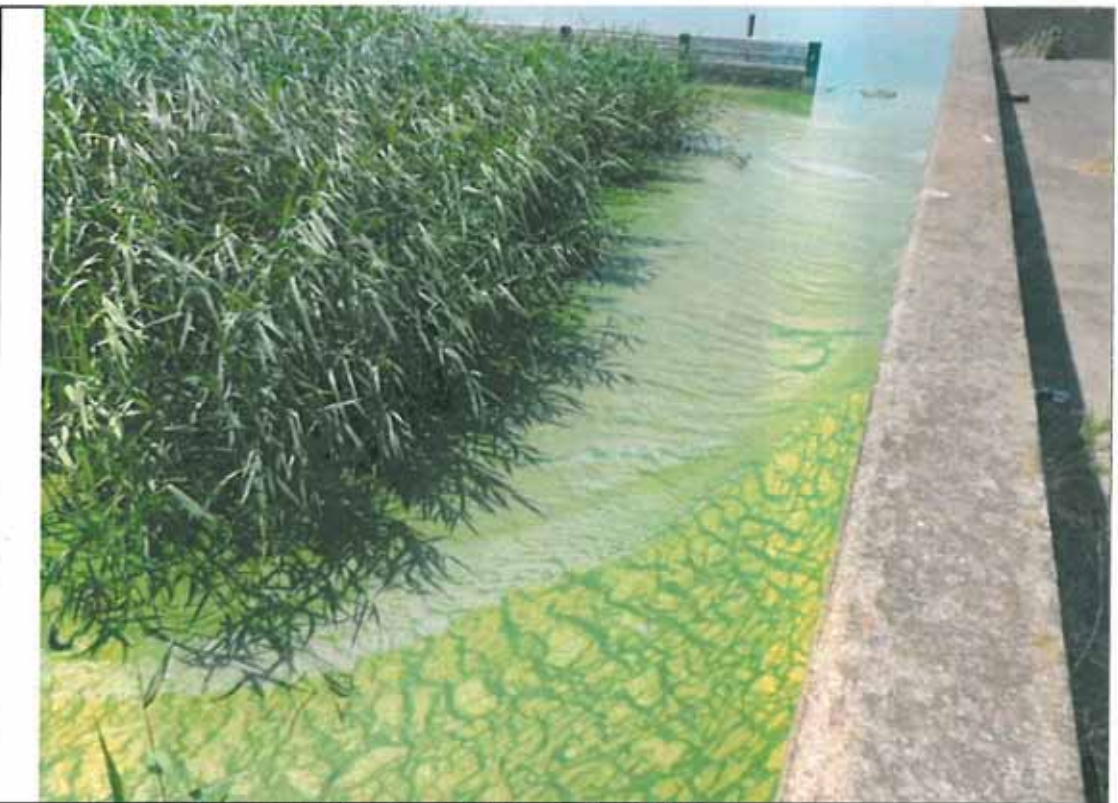
西浦左岸32.5km-30県植生帯 レベル4～5 におい有り

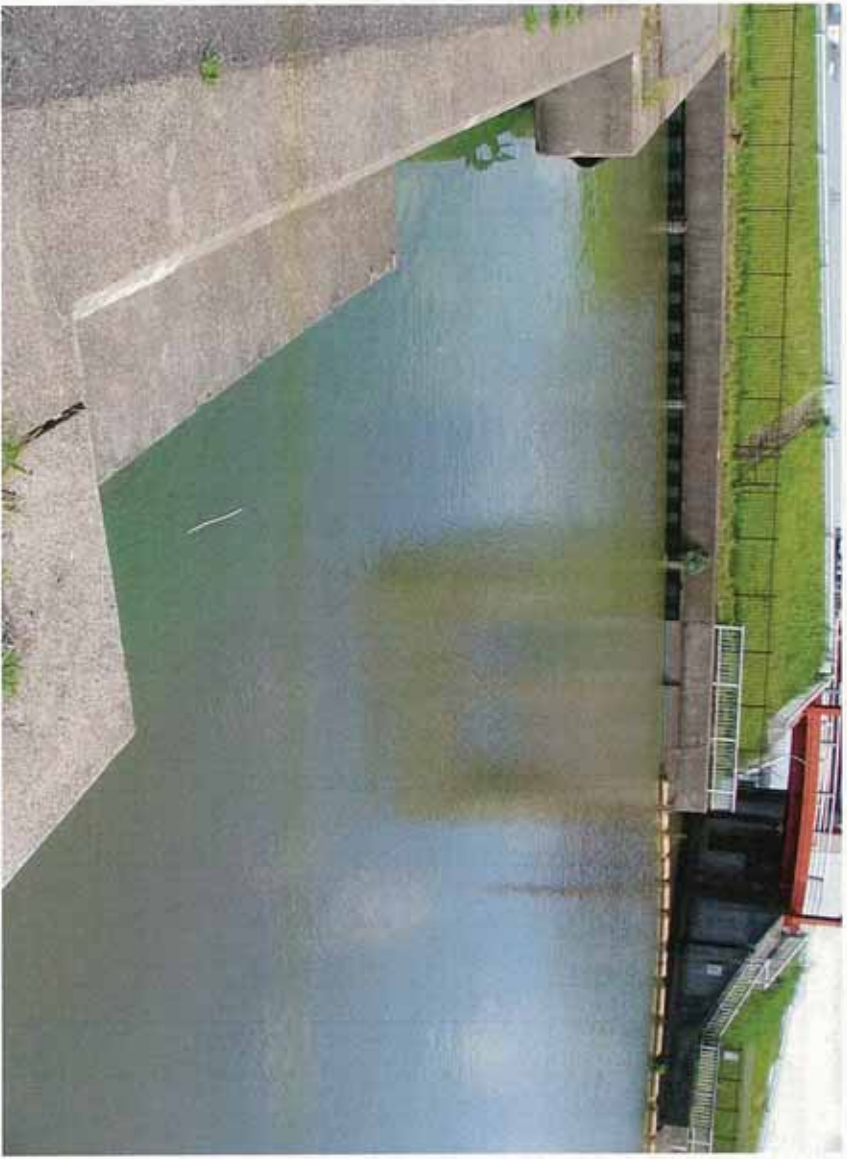
西浦右岸48.5km+100m 霞ポート レベル3~4(9:00)

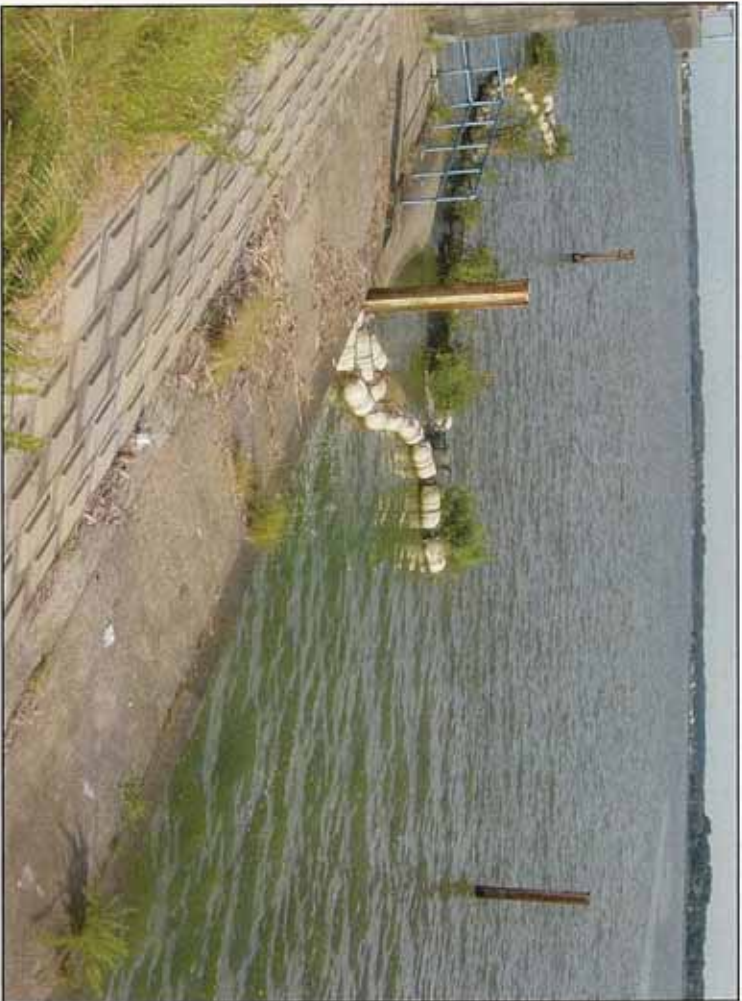
西浦左岸31.50k+20.0m付近

レベル3 無臭・におい有り

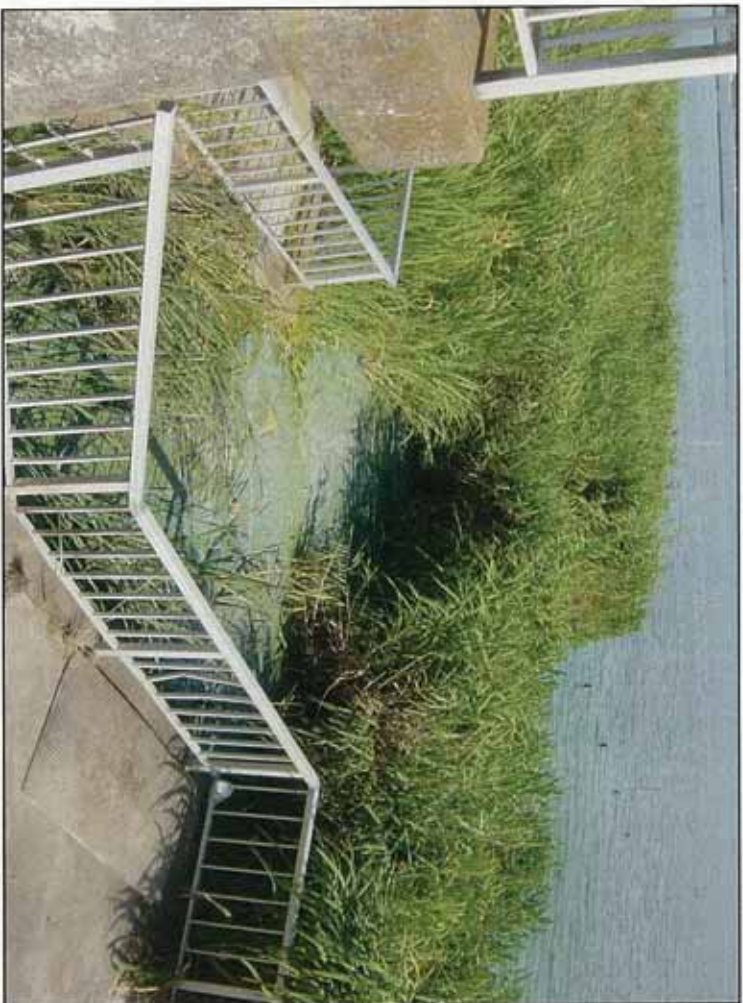
西浦左岸34.00k+145.0m(川島排水樋門前)      レベル6 無臭・におい有り

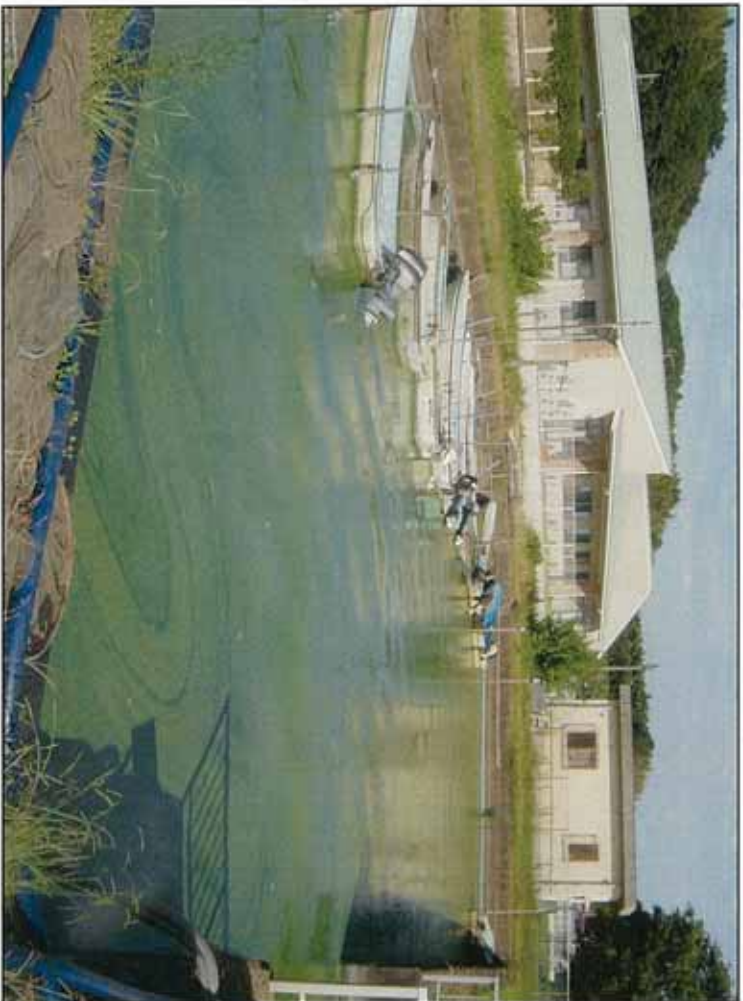
西浦左岸33.00k+110.0m(上高崎舟溜り内)      レベル4 無臭・におい有り

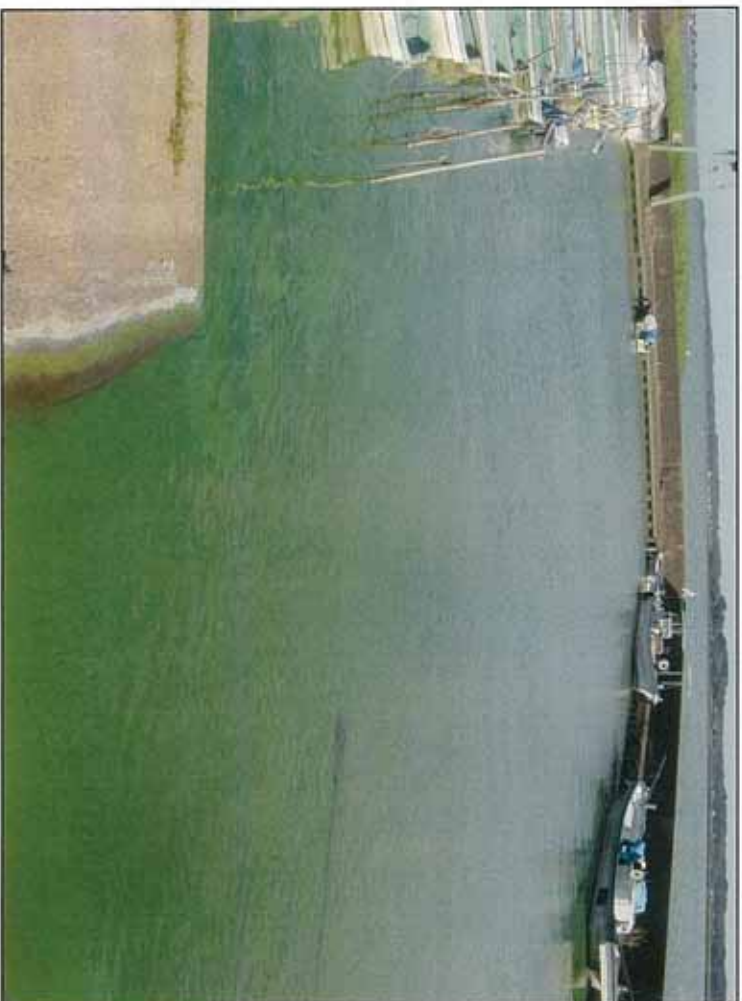
西浦左岸32.50k(下高崎舟溜り内)      レベル3 無臭・におい有り

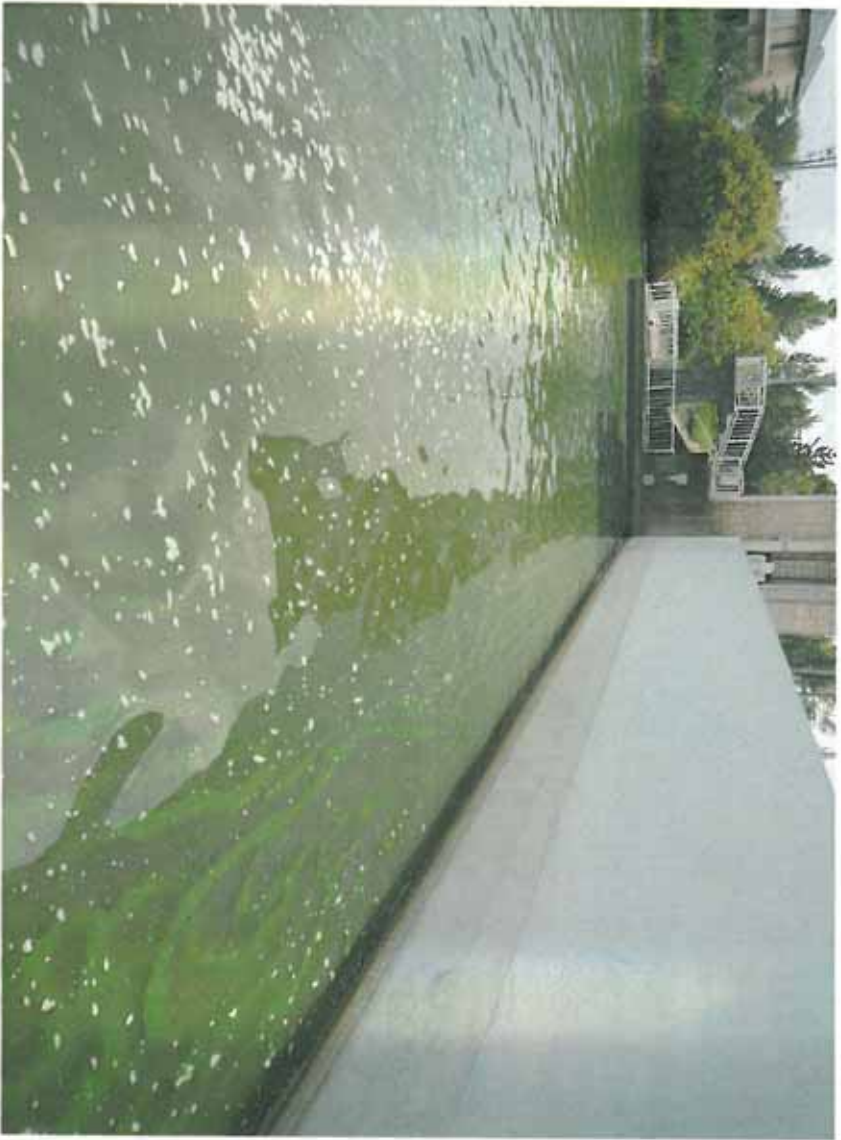
西浦右岸47.25km+50m 備前川水門表 レベル3(12:05) 水門は下りた状態

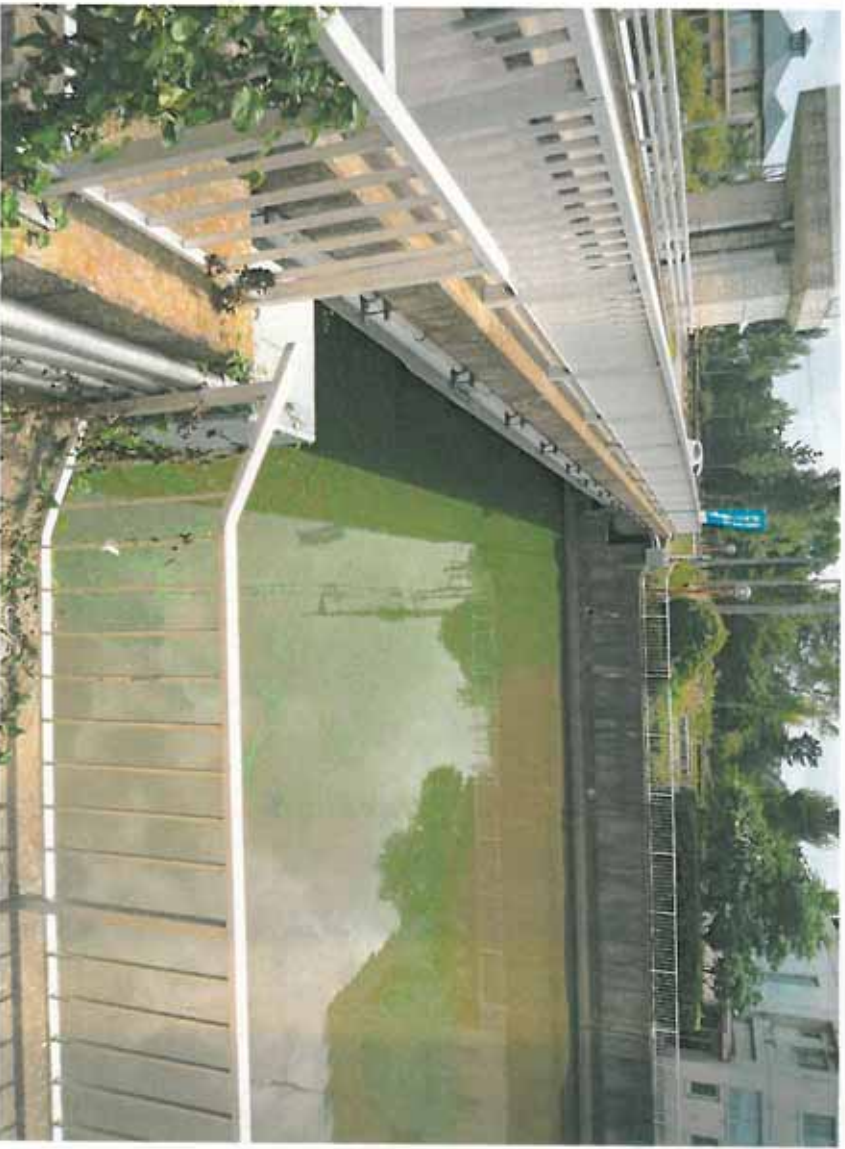
西浦右岸47.25km+50m 備前川水門裏 レベル3(12:05) 水門は下りた状態

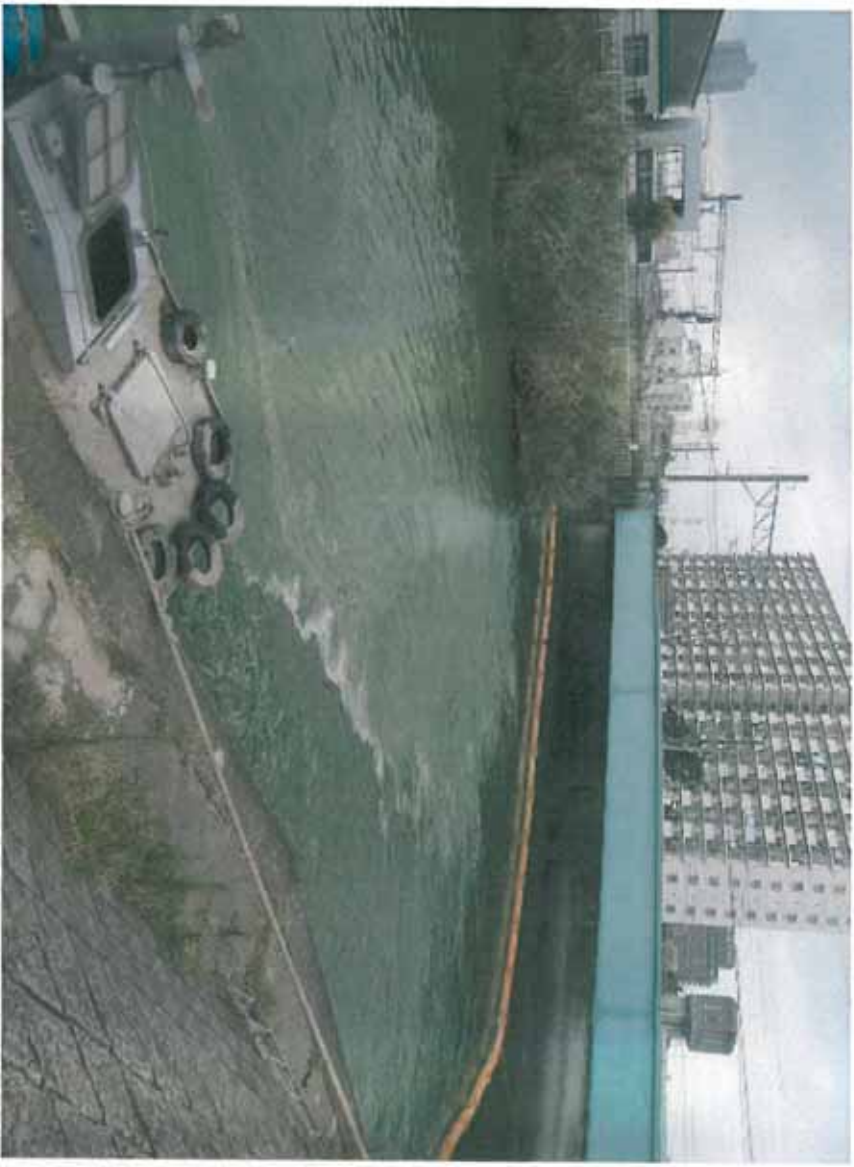
西浦中岸2.75km+40m(新川 常磐線橋梁下) 攪拌作業中 レベル5 (11:15)

| 対策内容 | 対策場所 | 対策前の状況 | 対策後の状況 | 備考(回収量等) |
|---|---|---|---|---|
| アオコ攪拌・沈降 | 新川河口 | | | 作業船1艘によりアオコ攪拌・流送<br>作業実施 |
