# 西浦アオコ発生・対策状況日誌

平成 24 年 8 月 31 日 (金)

所属: 麻生出張所

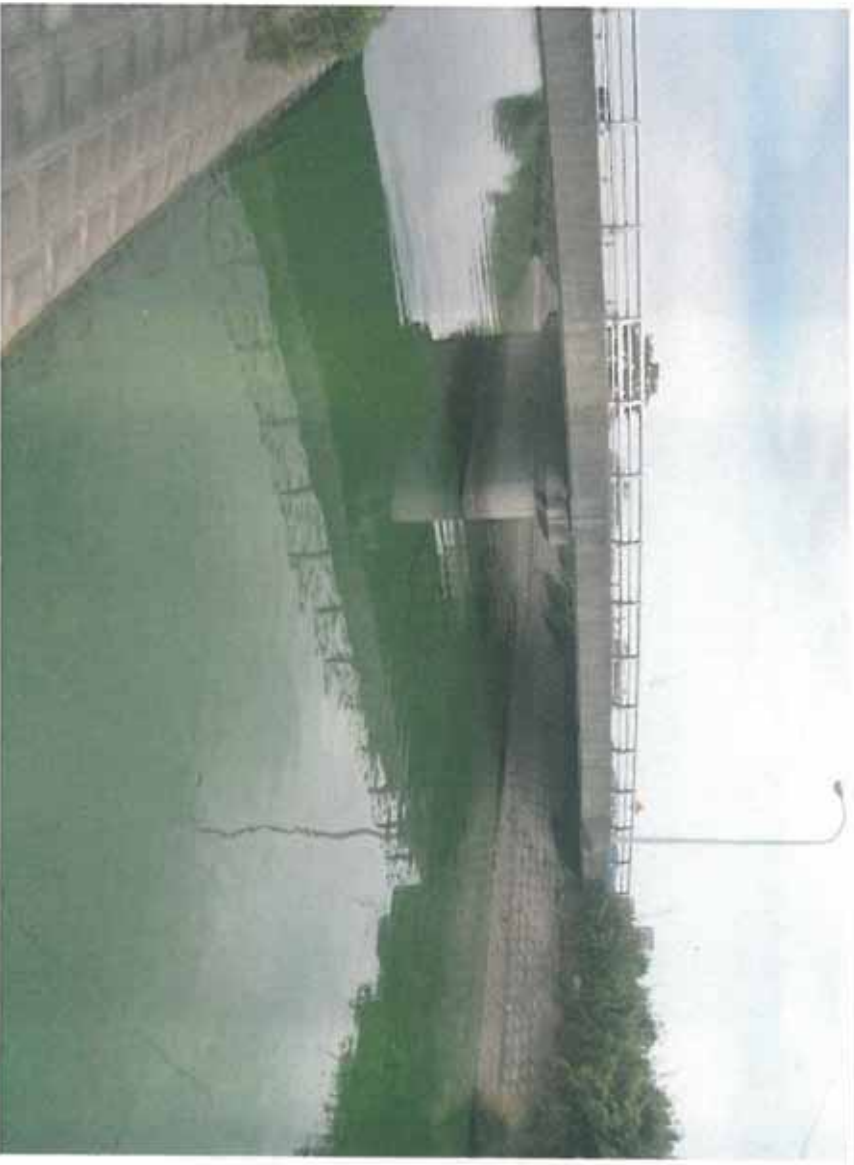
西浦中岸3.50km+150m(境川 境橋下流) レベル4 (11:30)

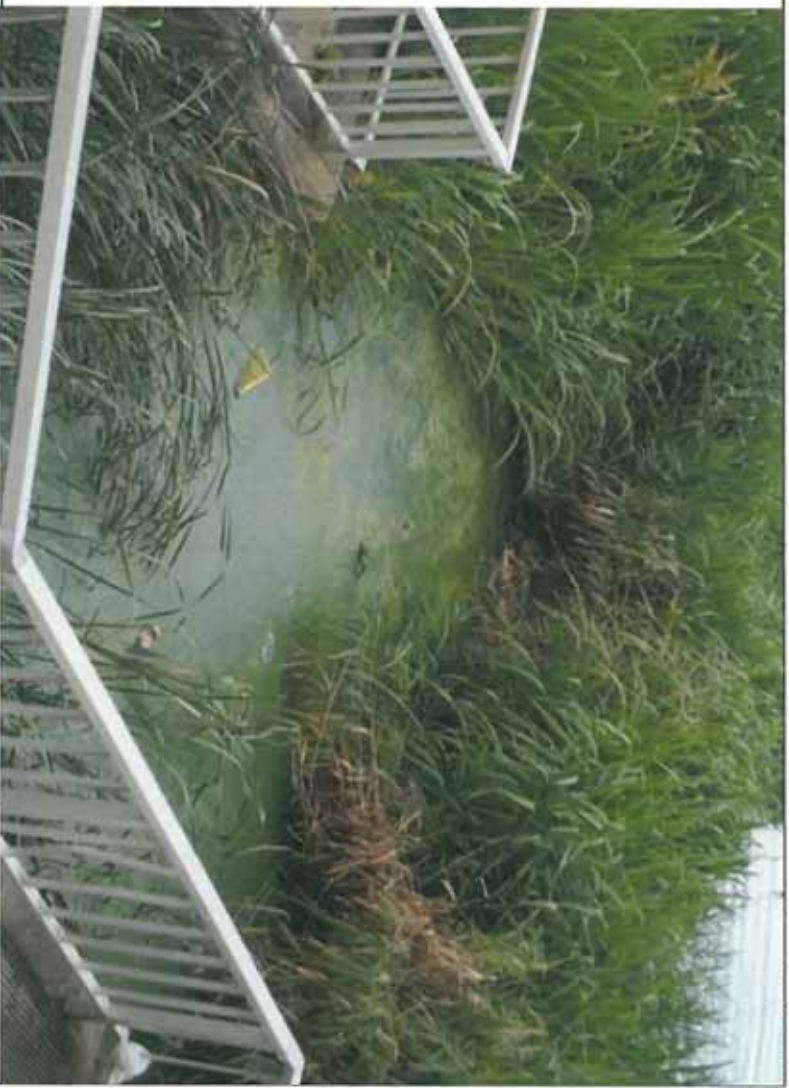
西浦左岸34km+140川島排水樋門前レベル～ 無臭・におい有り(湖面最大値)

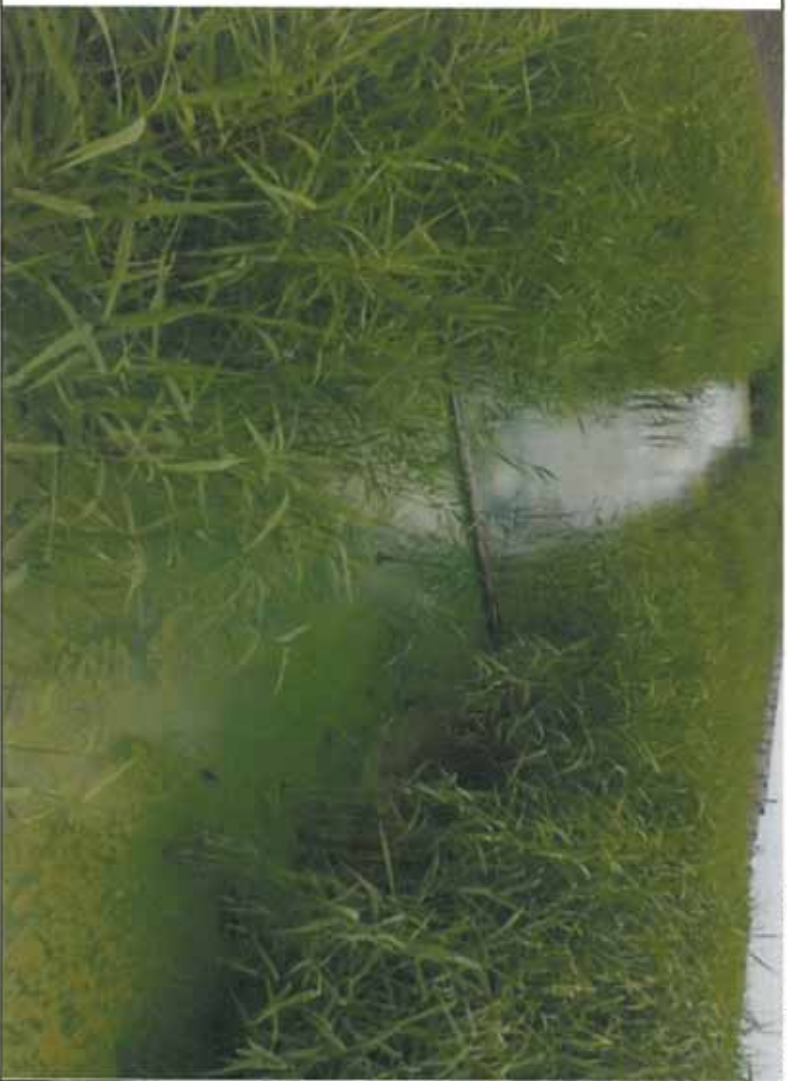
西浦左岸32.5km-30果植生帯 レベル4～5におい有り

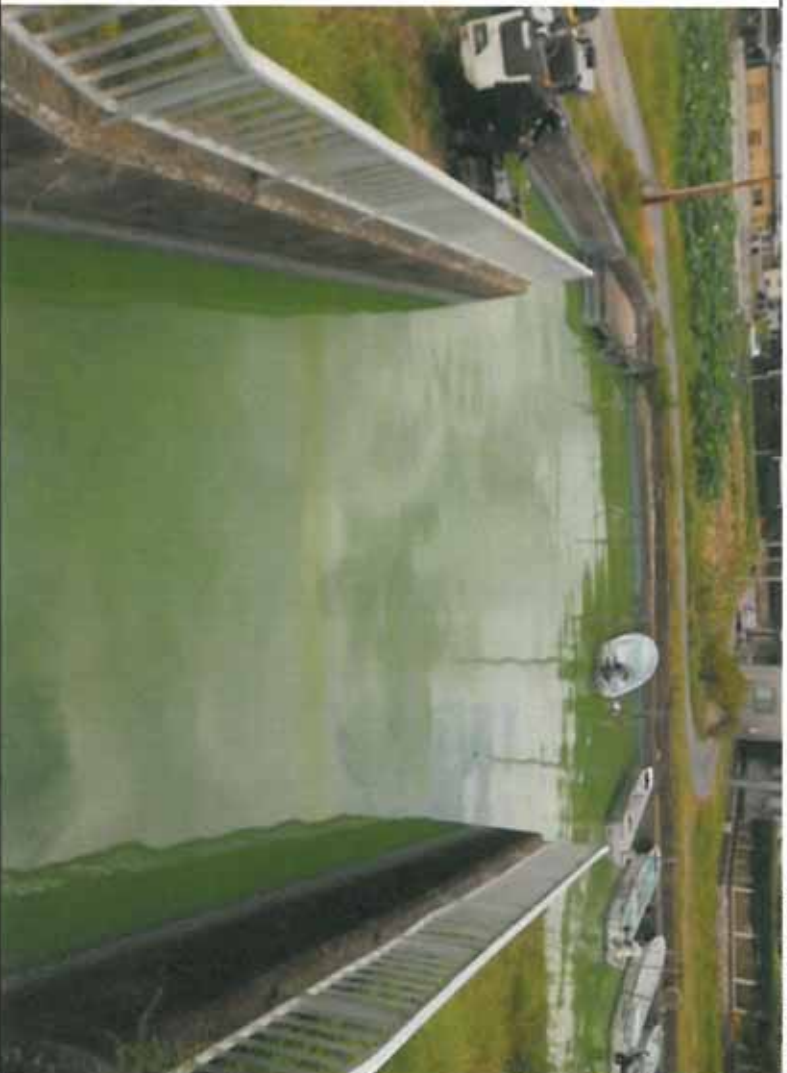
西浦左岸33km+100上高崎舟溜り      レベル4におい有り

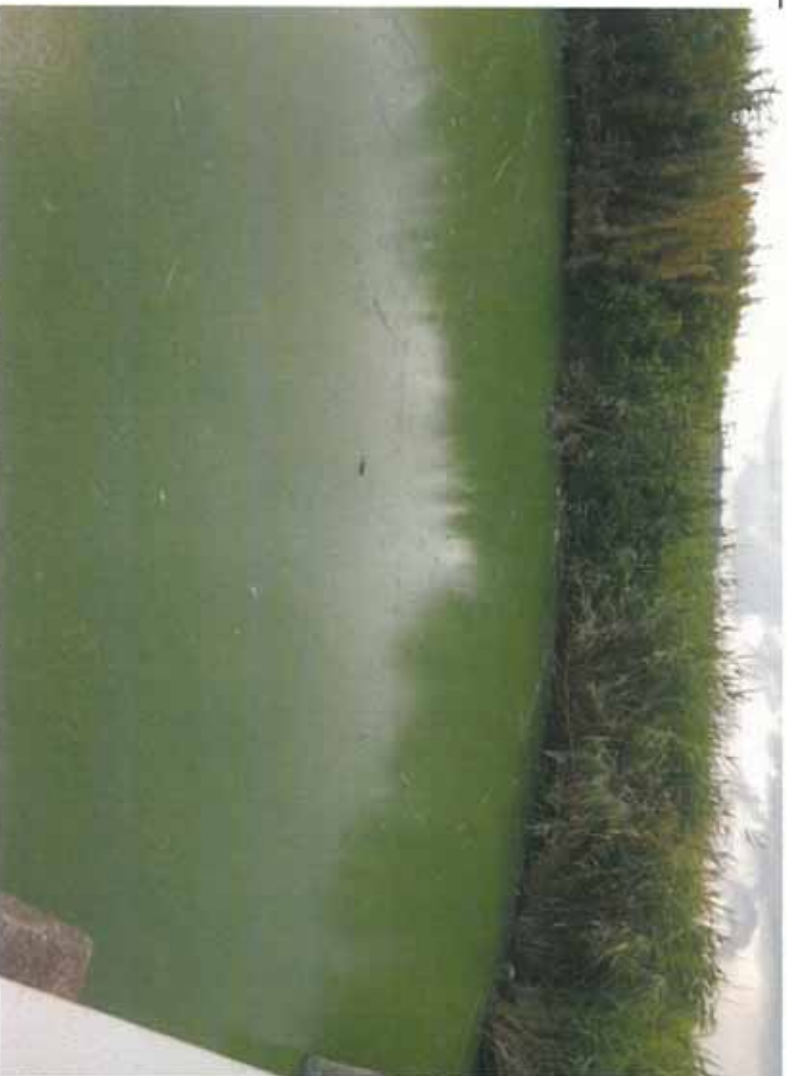
西浦左岸34km-100上高崎排水樋門前      レベル5    におい有り

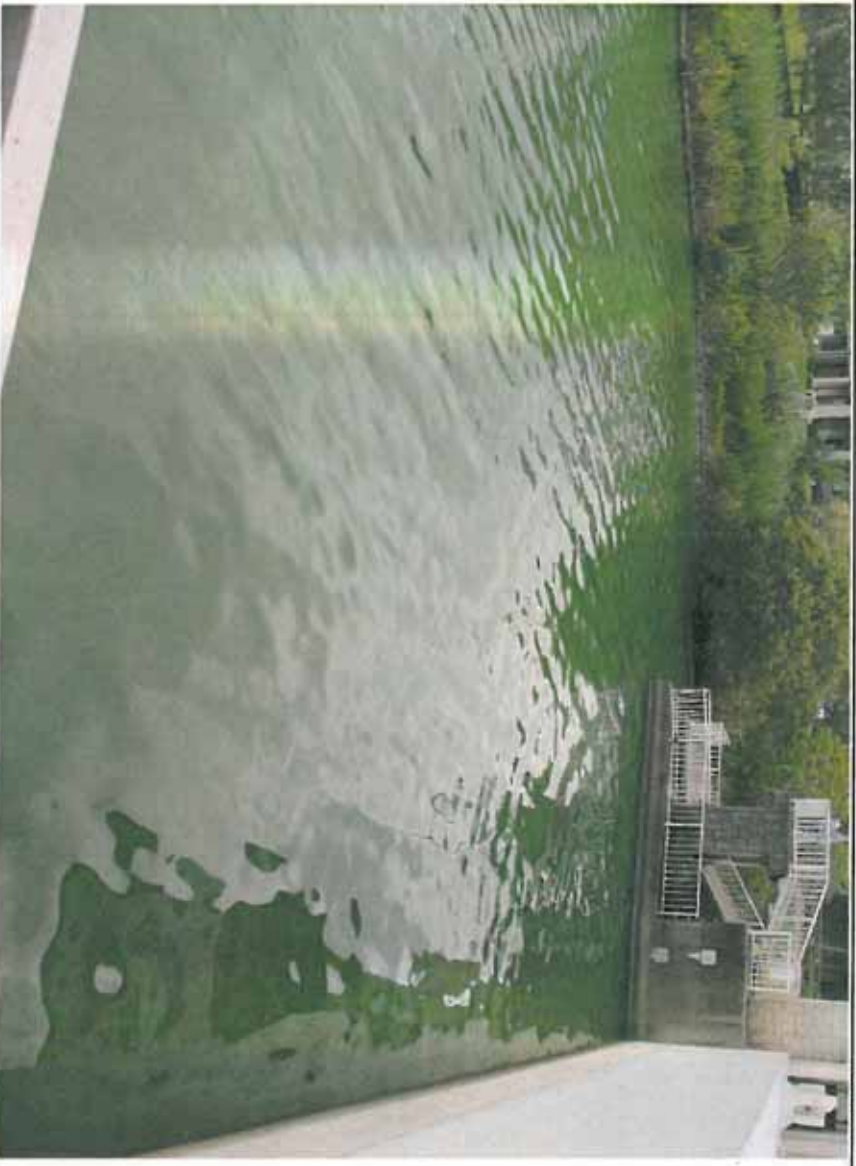
西浦右岸47.25km+50m 備前川水門表 レベル3～4(15:55)水門は下りた状態(13:10は上がっていた)

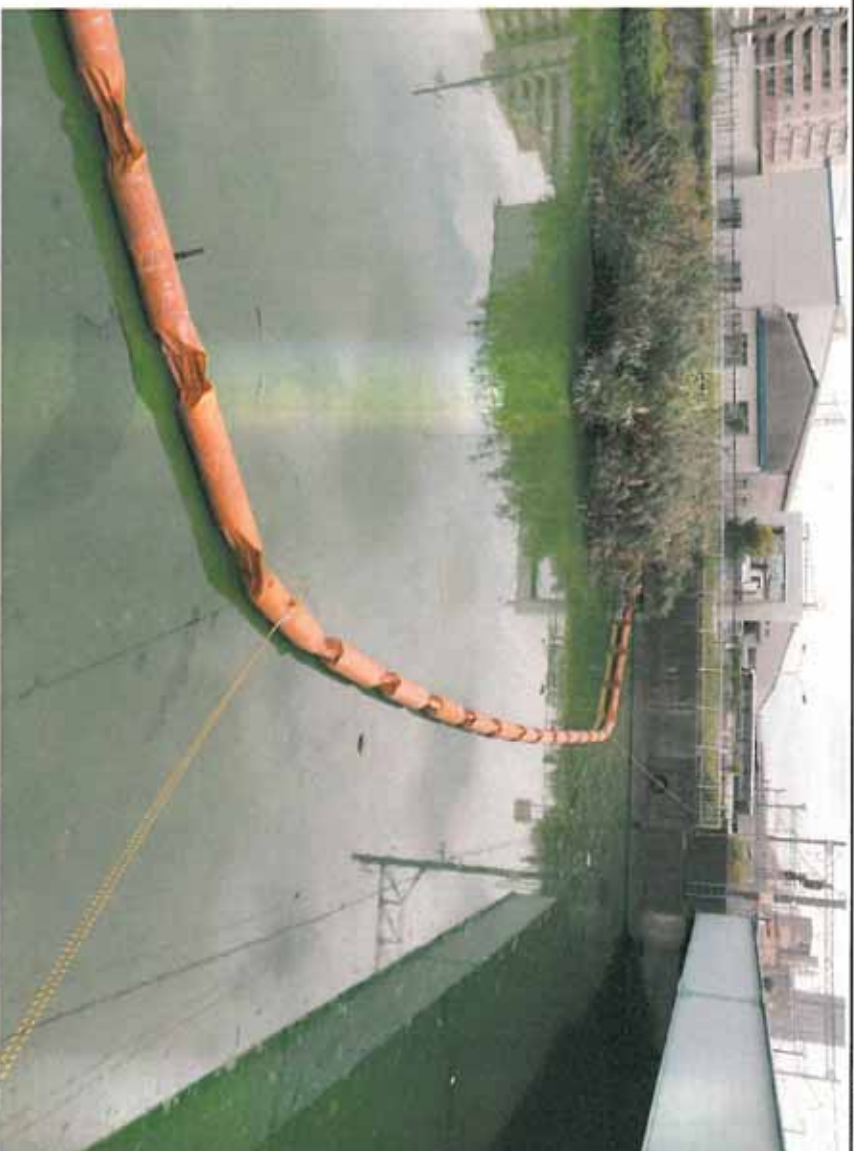
西浦中岸2.75km+40m(新川 常磐線橋梁下) レベル4 (15:05)

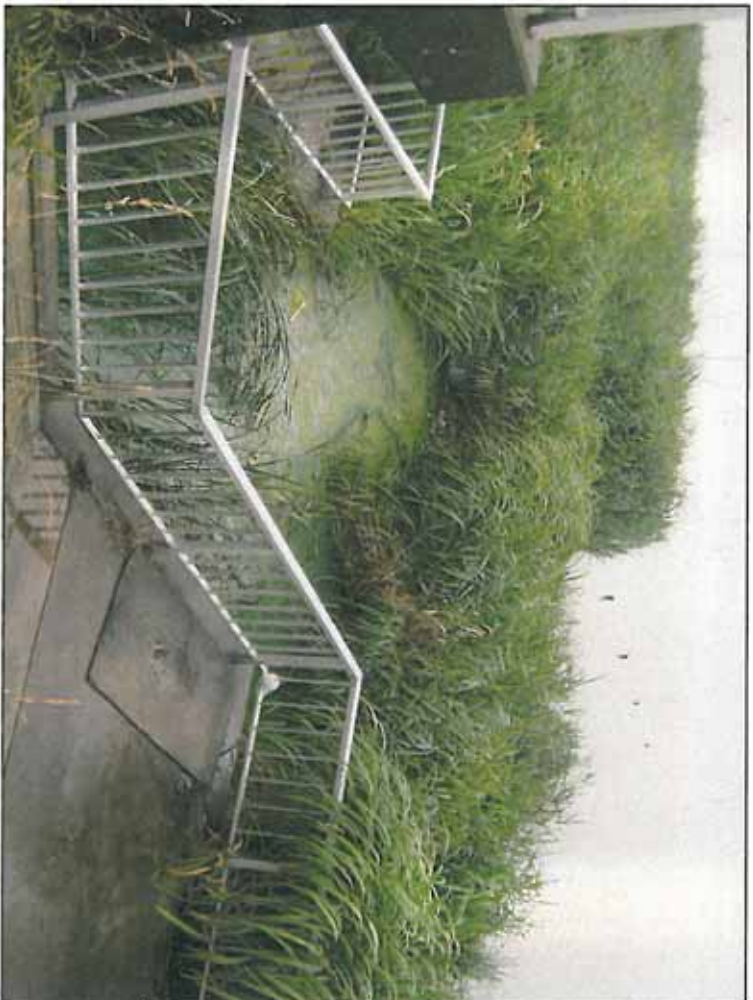
西浦左岸34.00k+145.0m(川島排水樋門前)

レベル5 無臭・におい有り

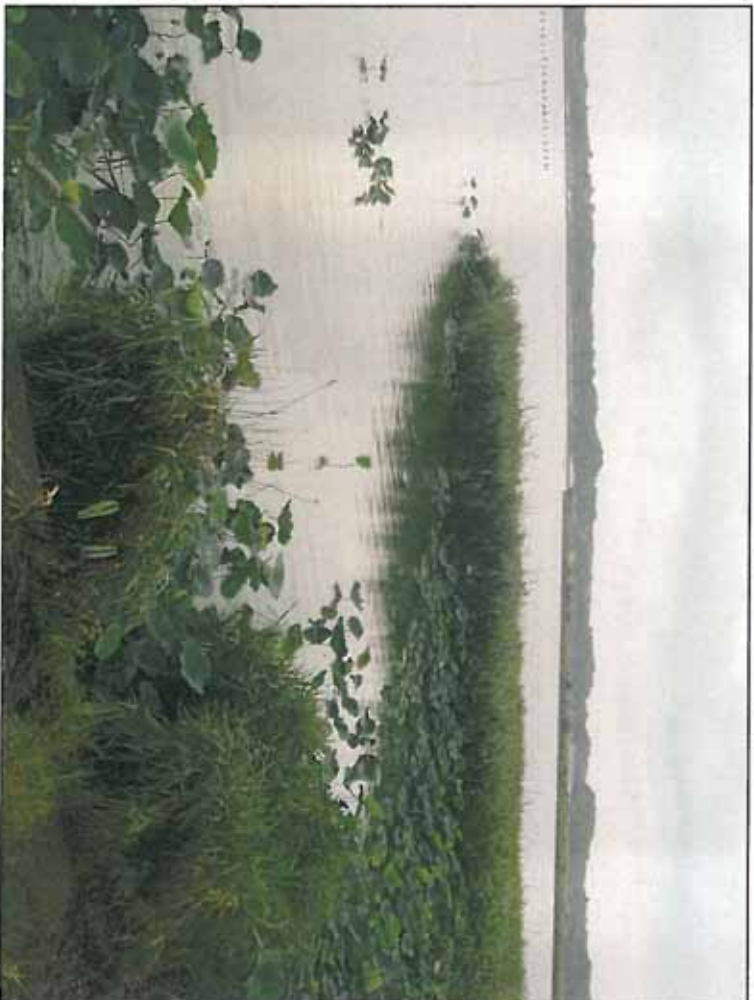
西浦左岸34.00k付近

レベル3 無臭・におい有り

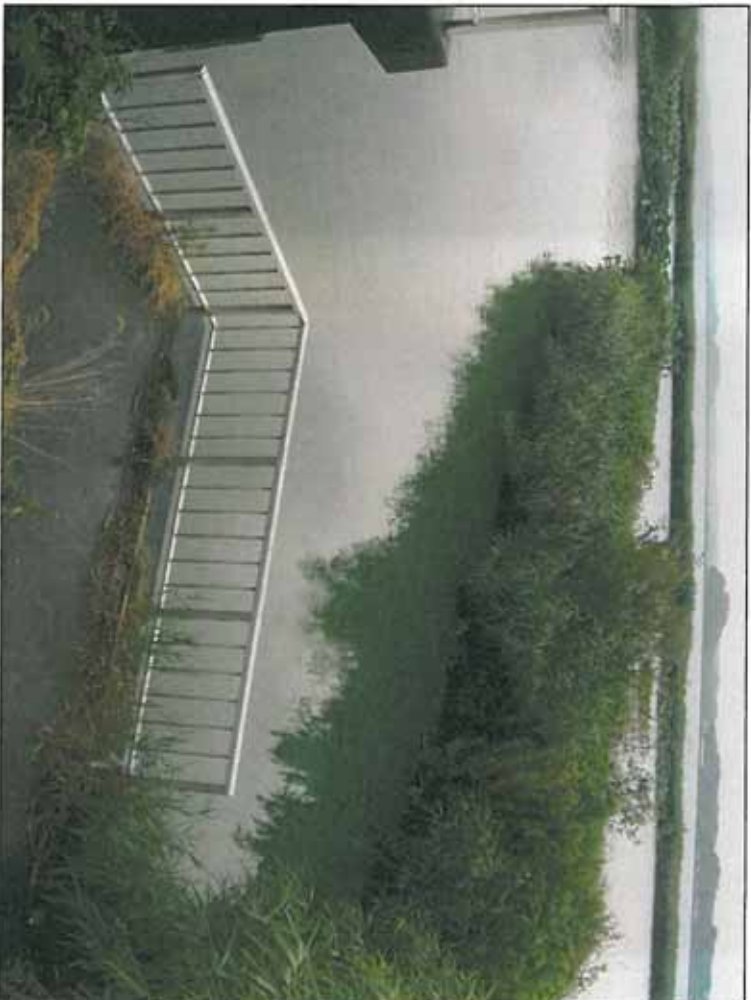
西浦左岸33.75k+110.0m(上高崎揚排水樋門前) レベル4 無臭・におい有り

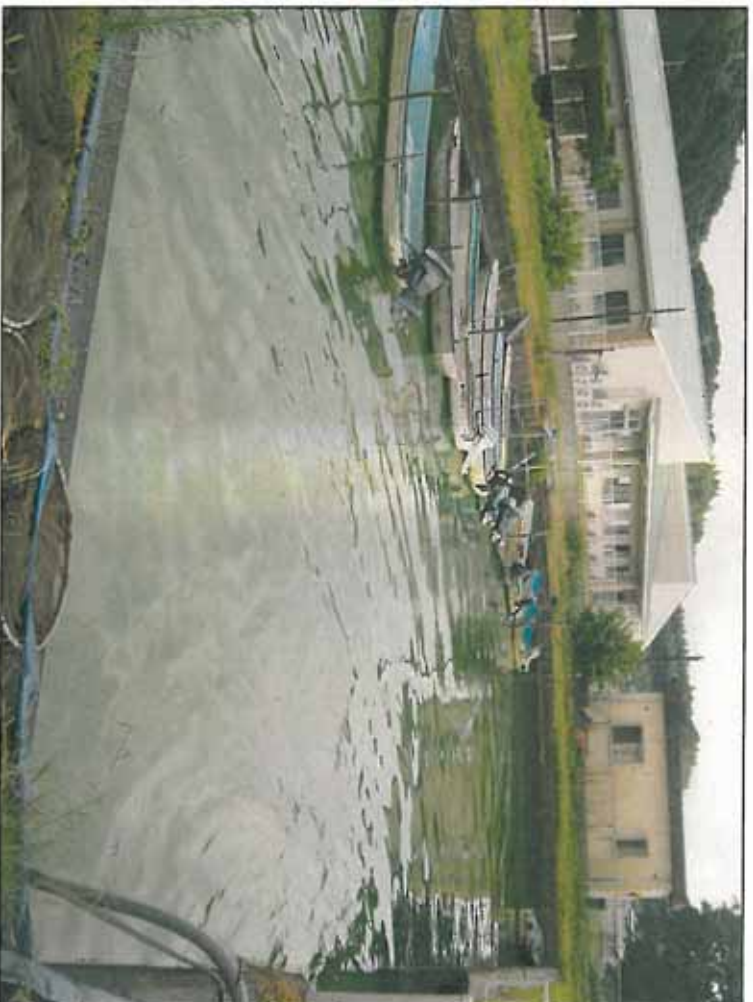
西浦左岸33.00k+110.0m(上高崎舟溜り内)

レベル4 無臭・におい有り

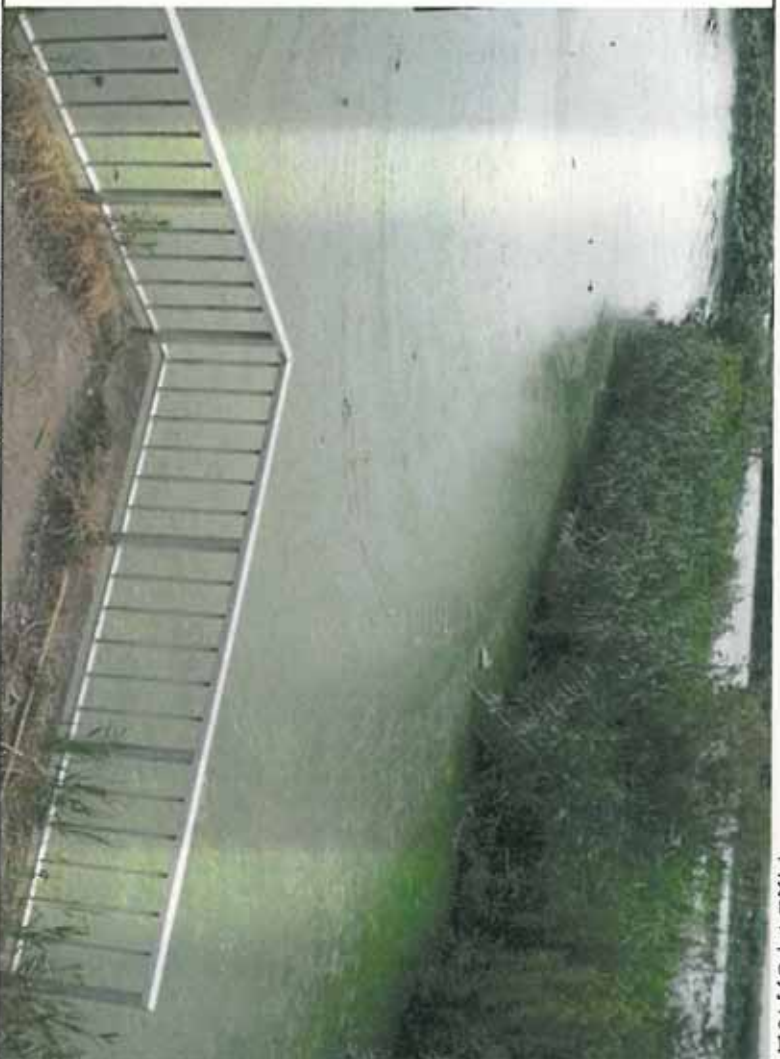
西浦左岸34km-100上高崎排水樋門前      レベル3～5に水あり

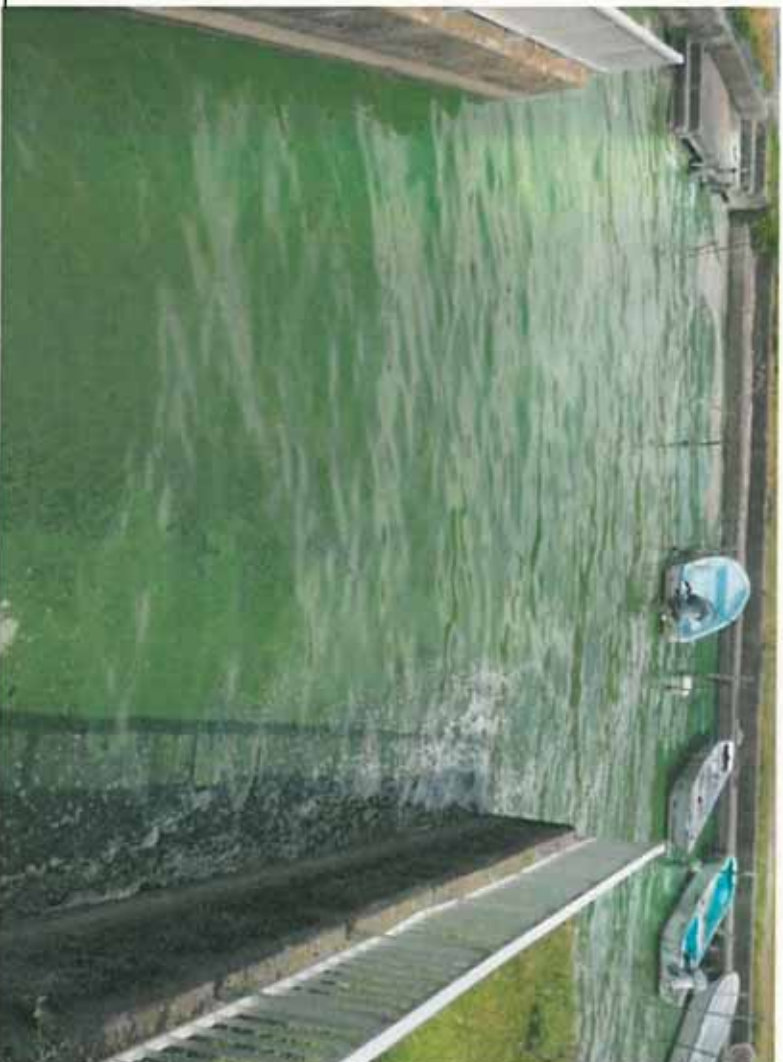
西浦左岸33km+100上高崎舟溜り      レベル3～4に水あり

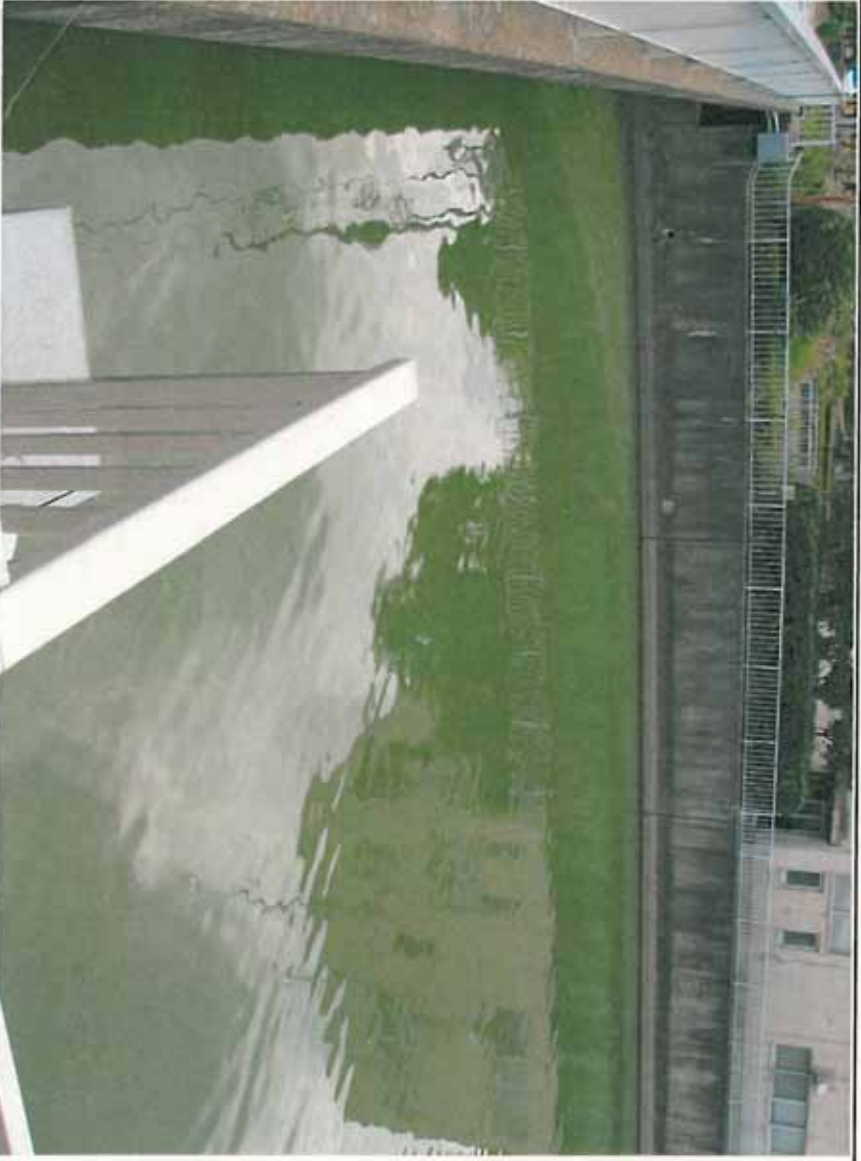
西浦右岸47.25km+50m 備前川水門裏 レベル4(13:10) 水門は下りた状態

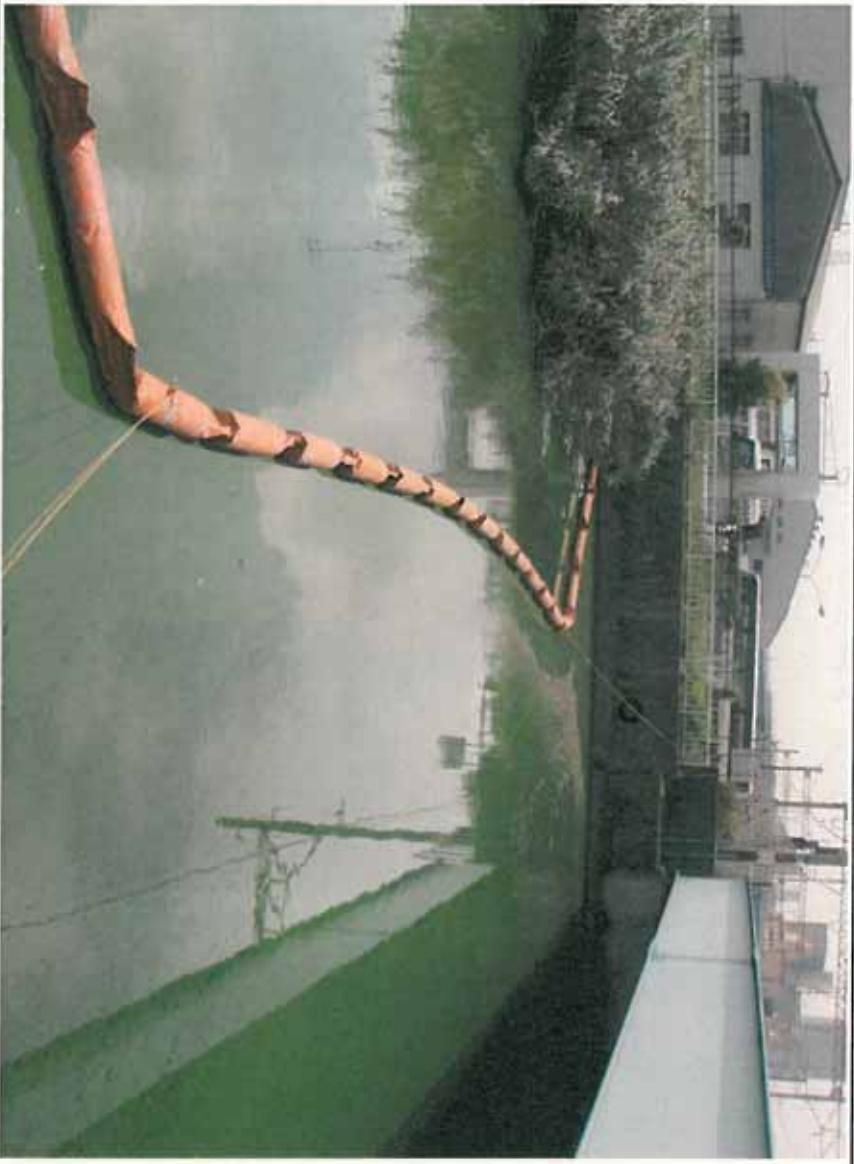
西浦中岸2.75km+40m(新川 常磐線橋梁下) レベル4 (11:10)

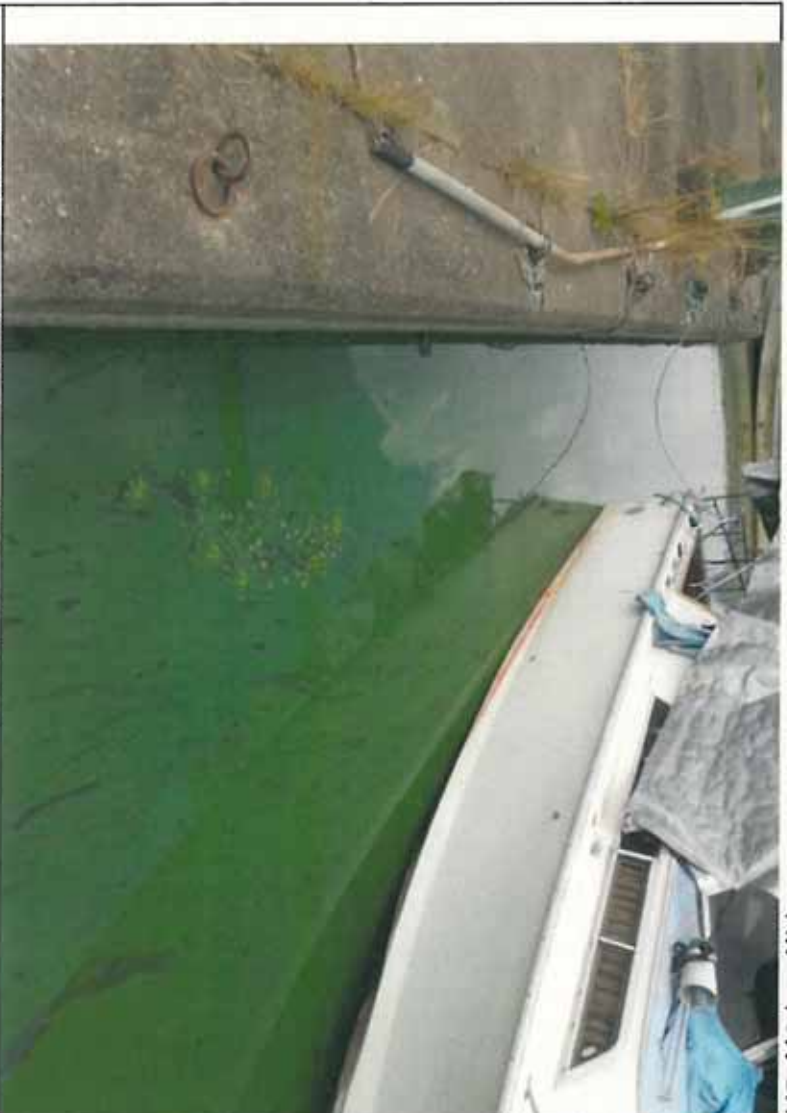
西浦左岸32.5km下高崎舟溜り レベル3～4にৌい有り

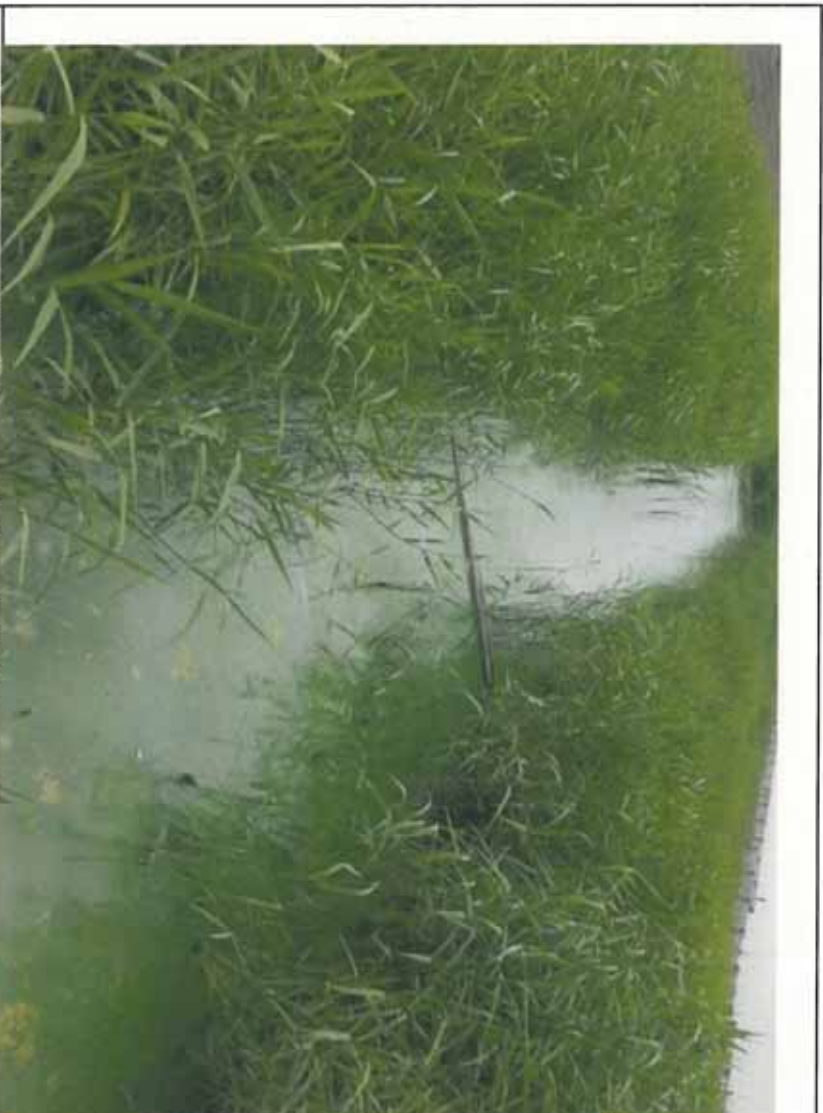
西浦左岸32.5km-30泉植生帯 レベル3～5にৌい有り

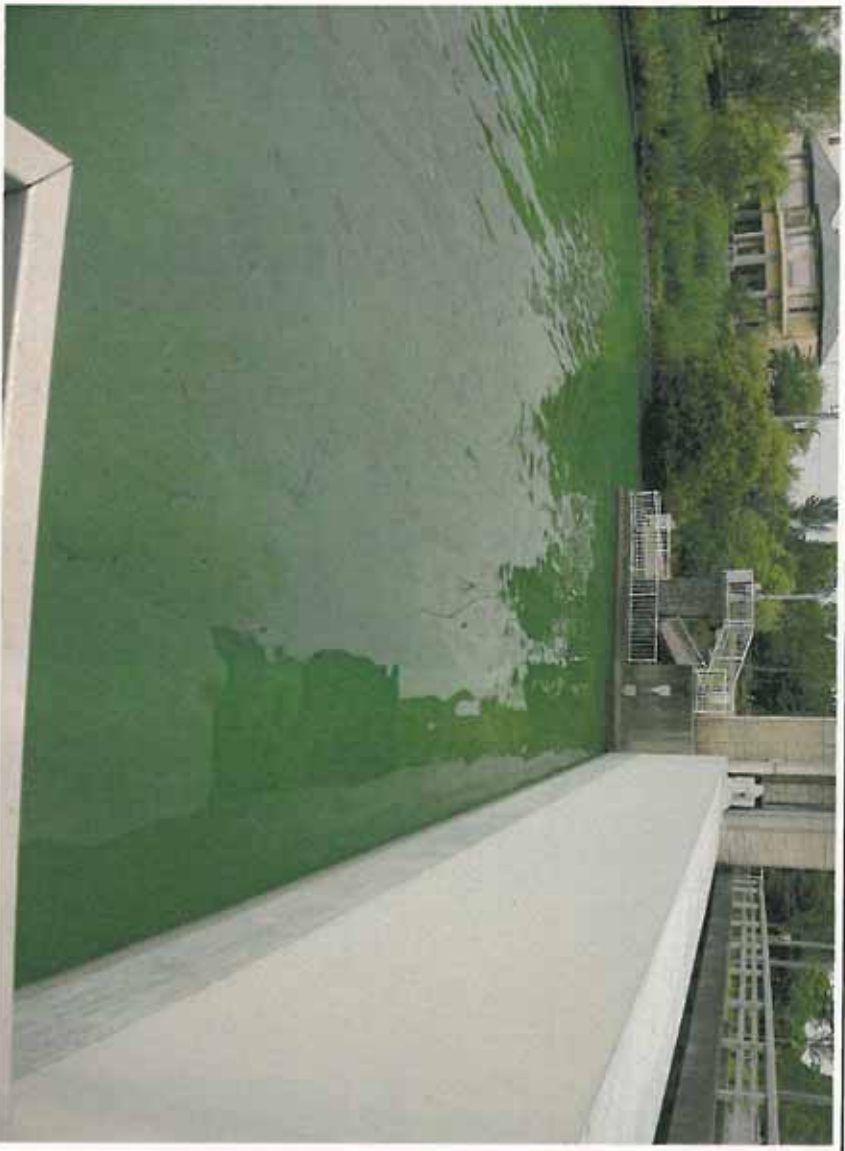
西浦右岸47.25km+50m 備前川水門表 レベル3～4 水門は終日下りた状態

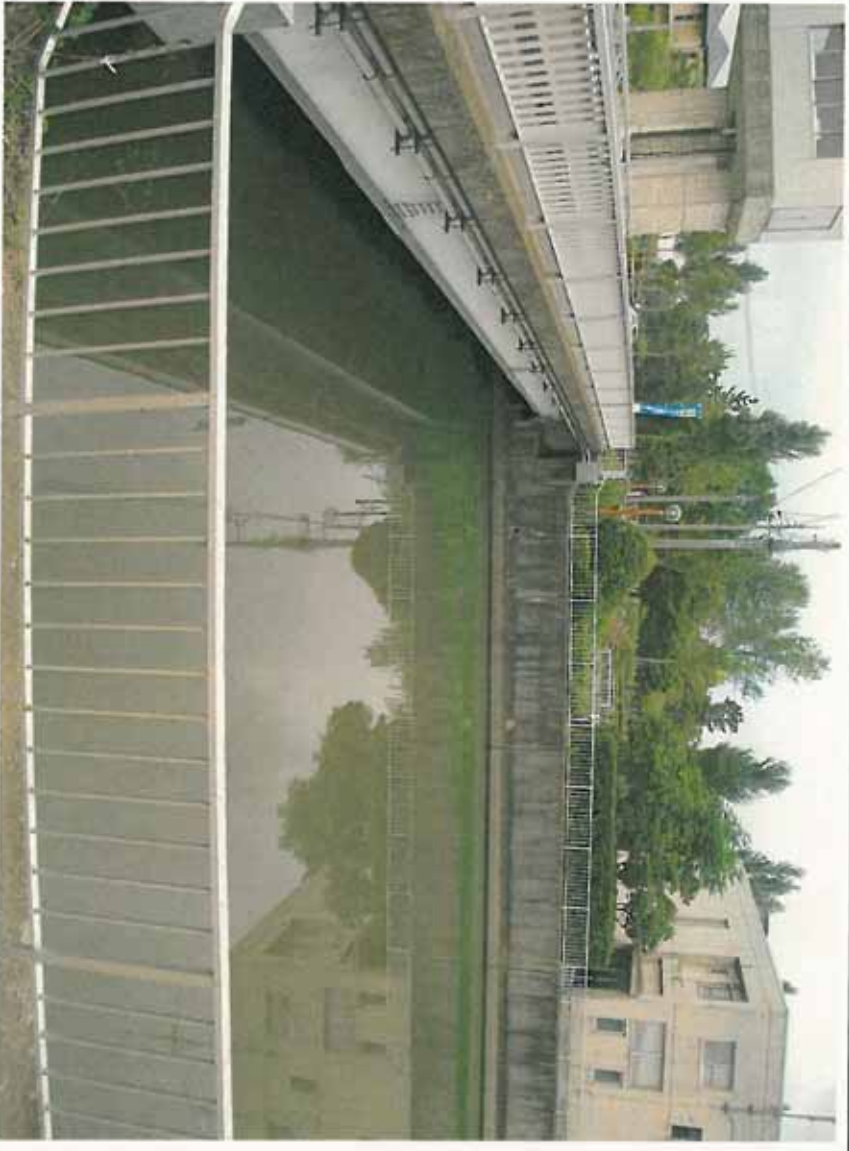
西浦右岸47.25km+50m 備前川水門裏 レベル3～4 水門は終日下りた状態

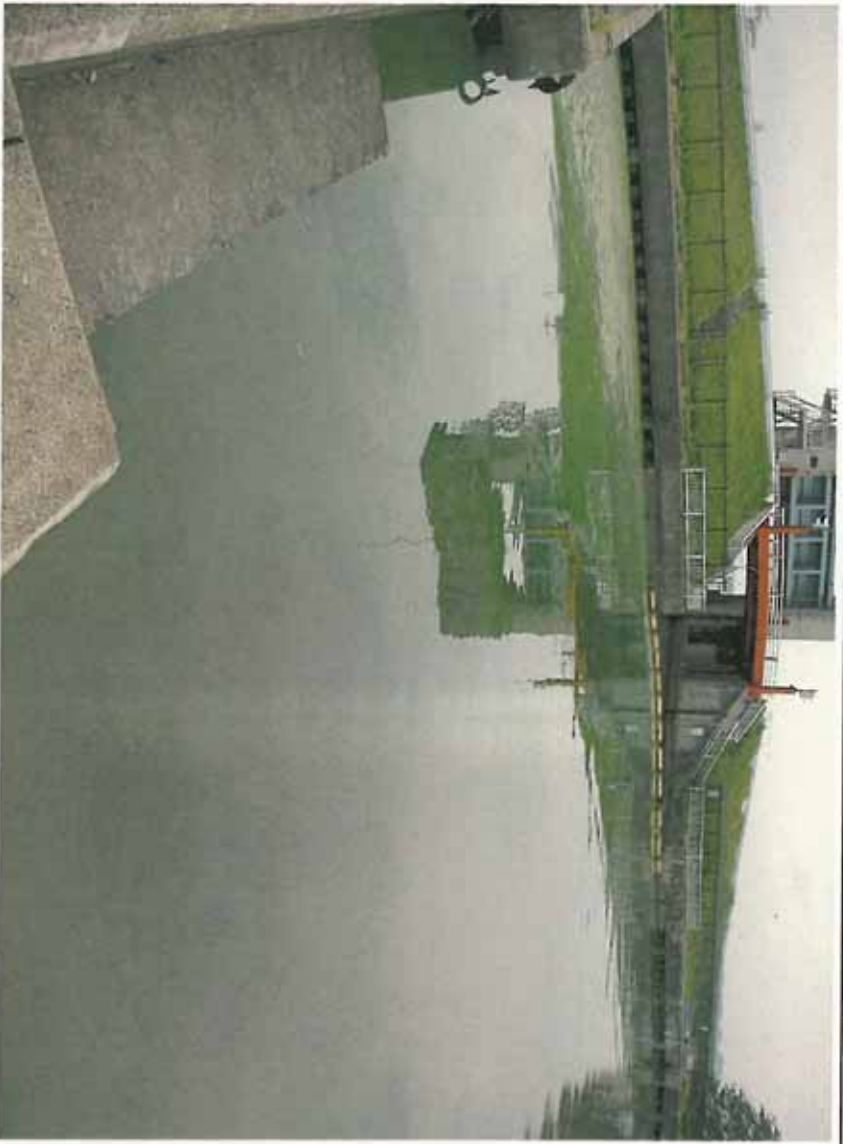
西浦右岸48.50km+100m(霞ポート)レベル3~4

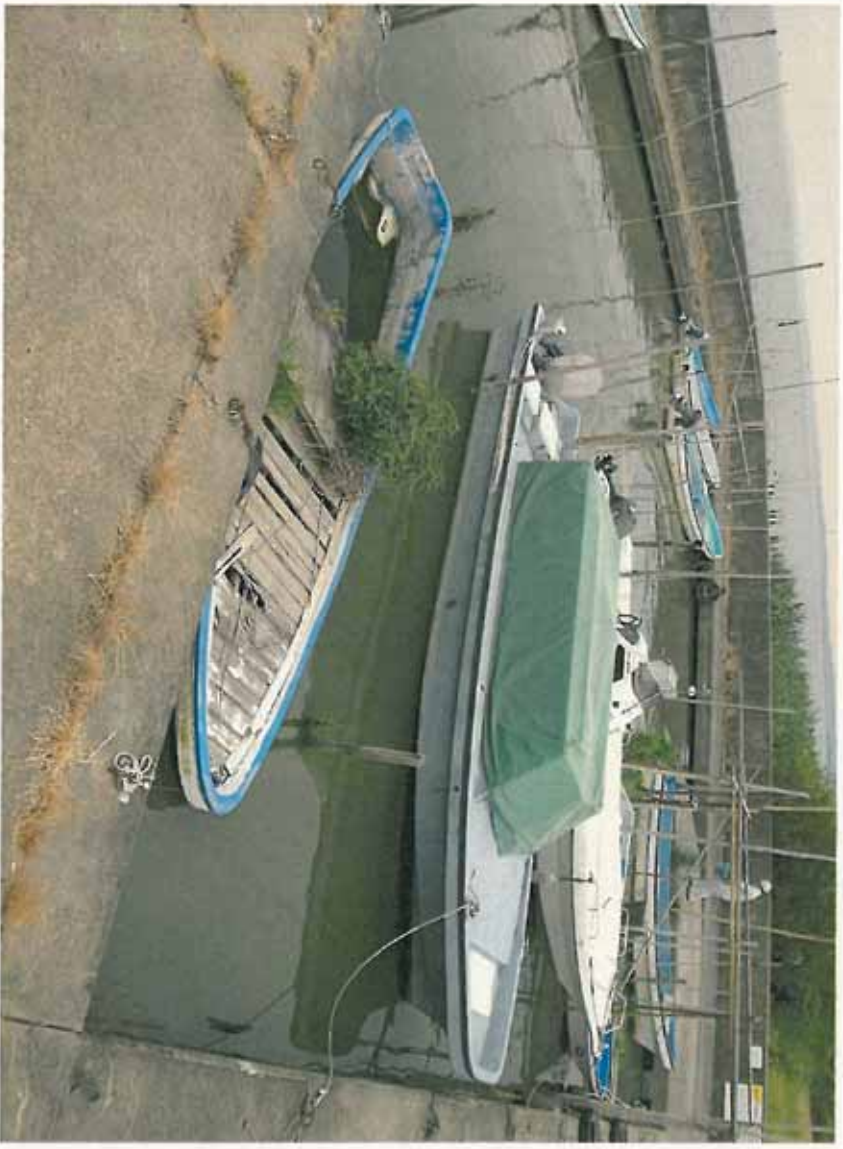
西浦右岸46.50km+50m(大岩田舟溜)レベル2

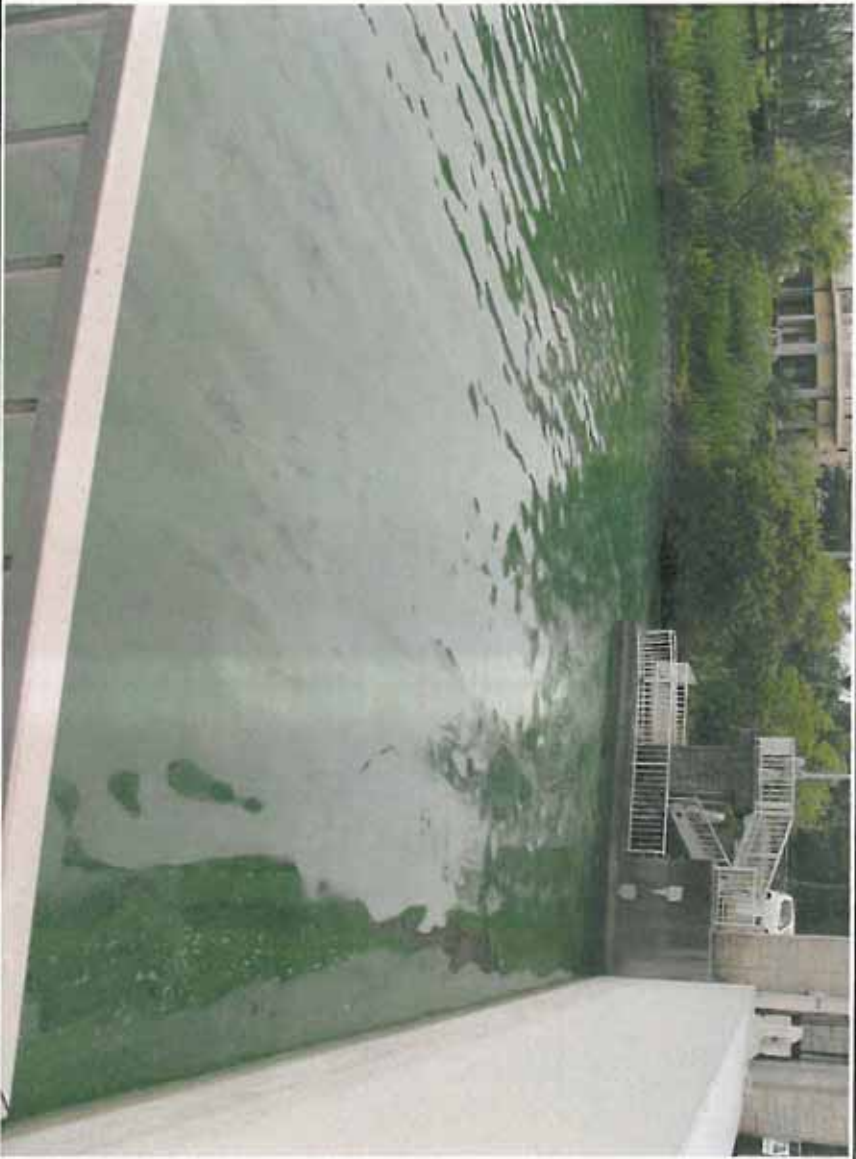
西浦右岸47.25km+50m 備前川水門表 レベル4(9:05) 水門は下りた状態

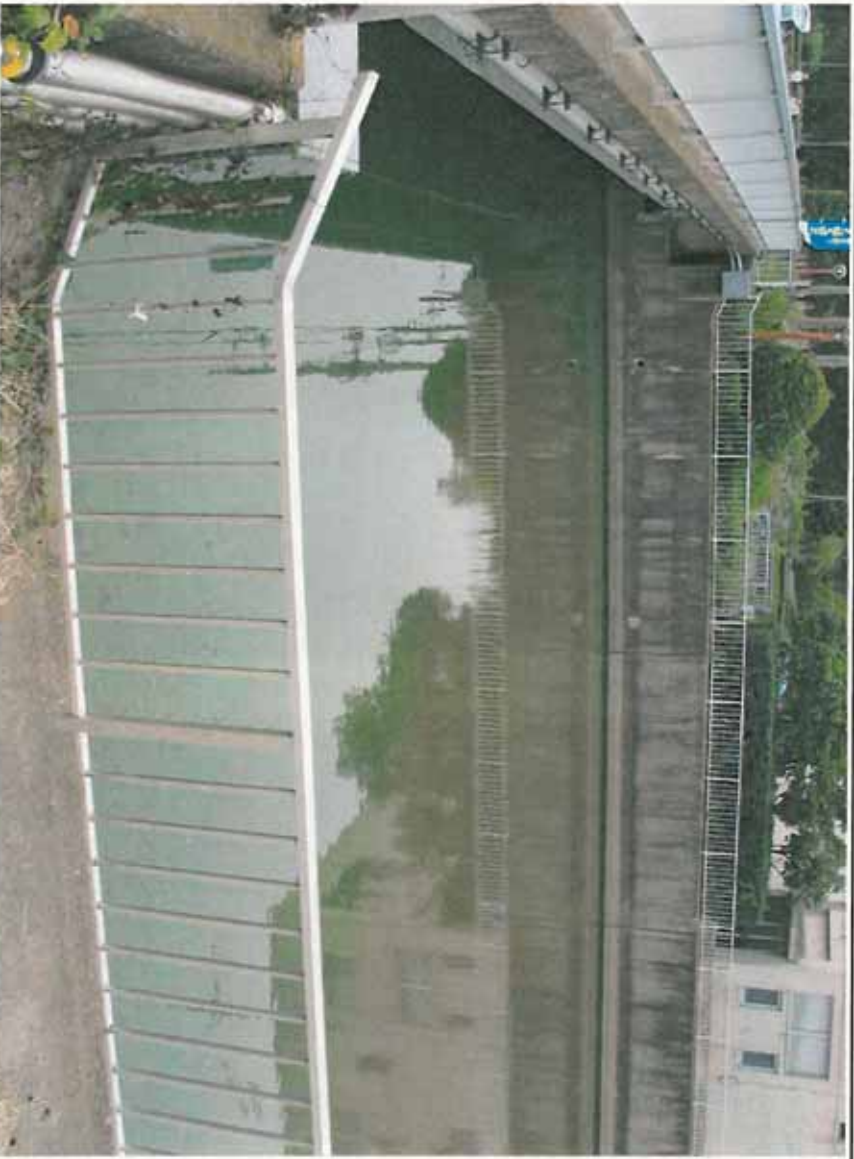
西浦右岸47.25km+50m 備前川水門裏 レベル3～4(9:05) 水門は下りた状態

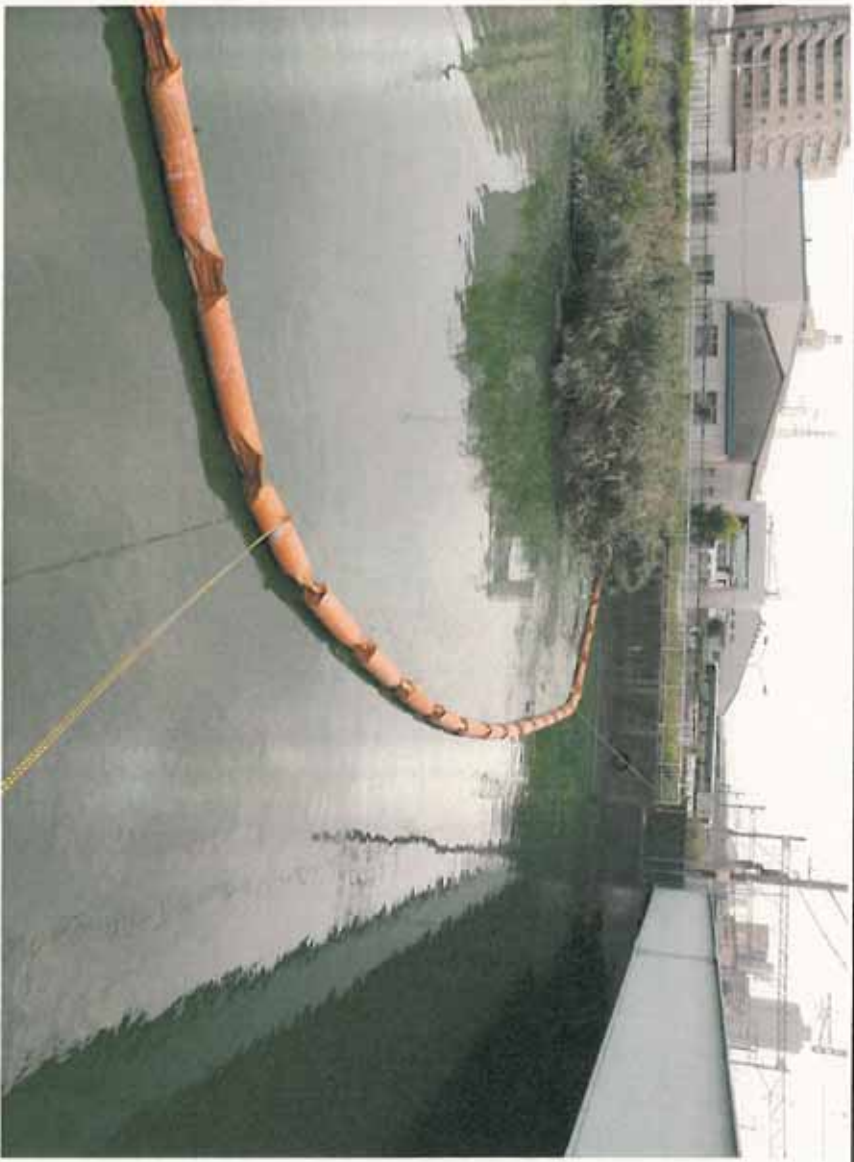
西浦中岸2.75km+40m(新川 常磐線橋梁下) レベル3～4 (15:00)

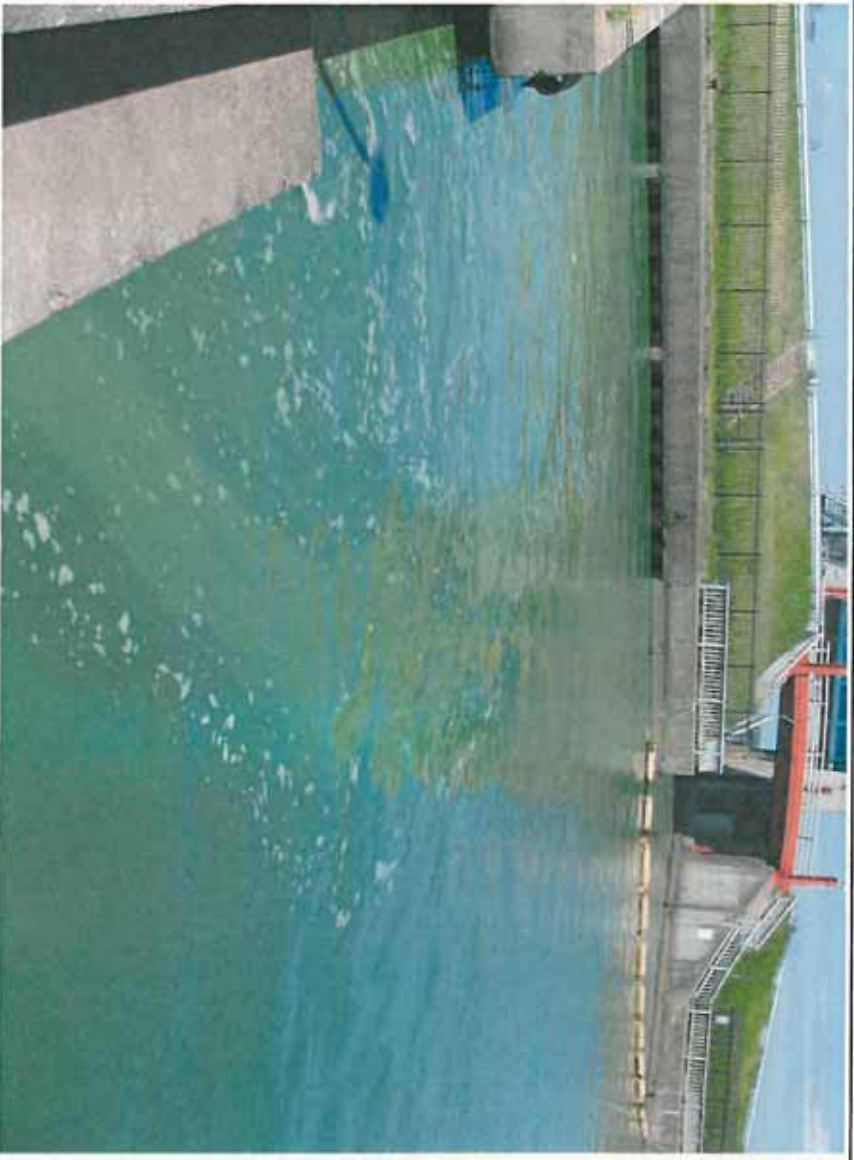
右岸48.50km+100m(霞ボート)レベル3~4
