# 西浦アオコ発生・対策状況日誌

平成 24 年 8 月 31 日 (金)

所属: 麻生出張所

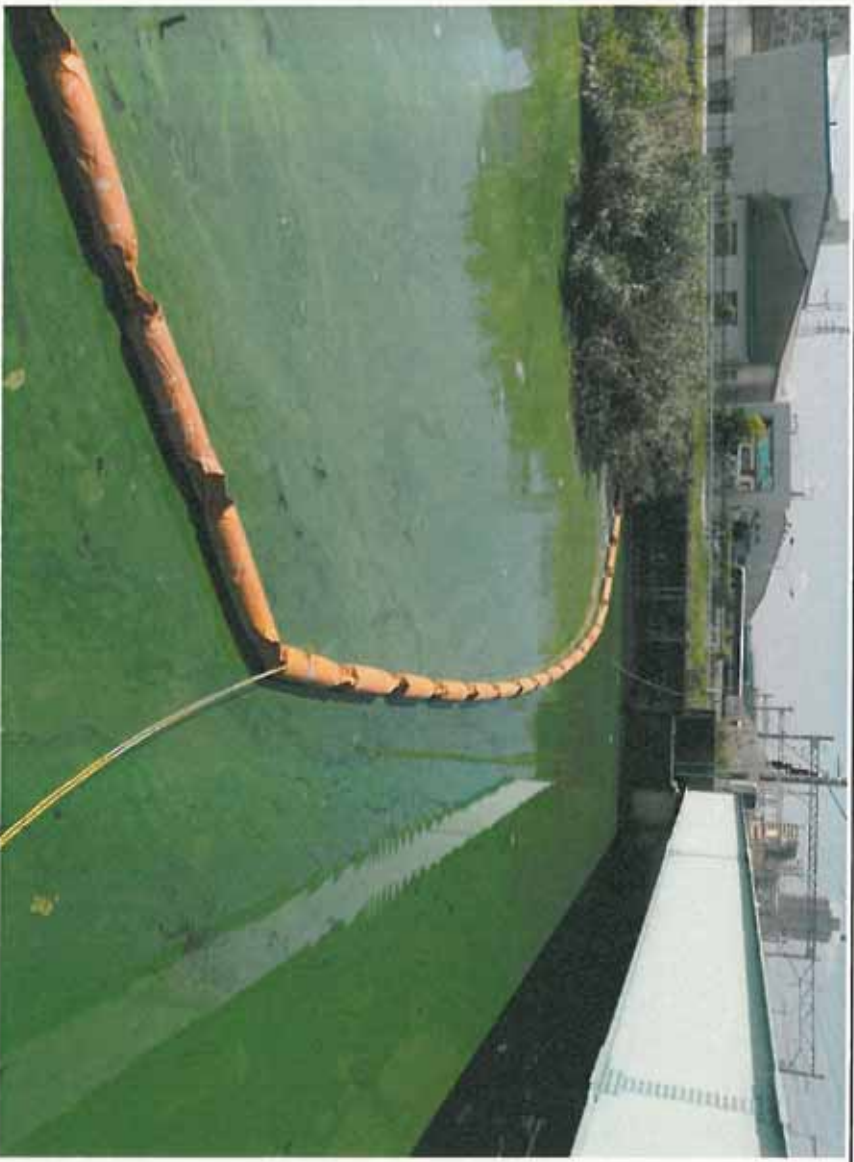
西浦中岸2.75km+40m(新川 常磐線橋梁下) レベル4 (9:35)

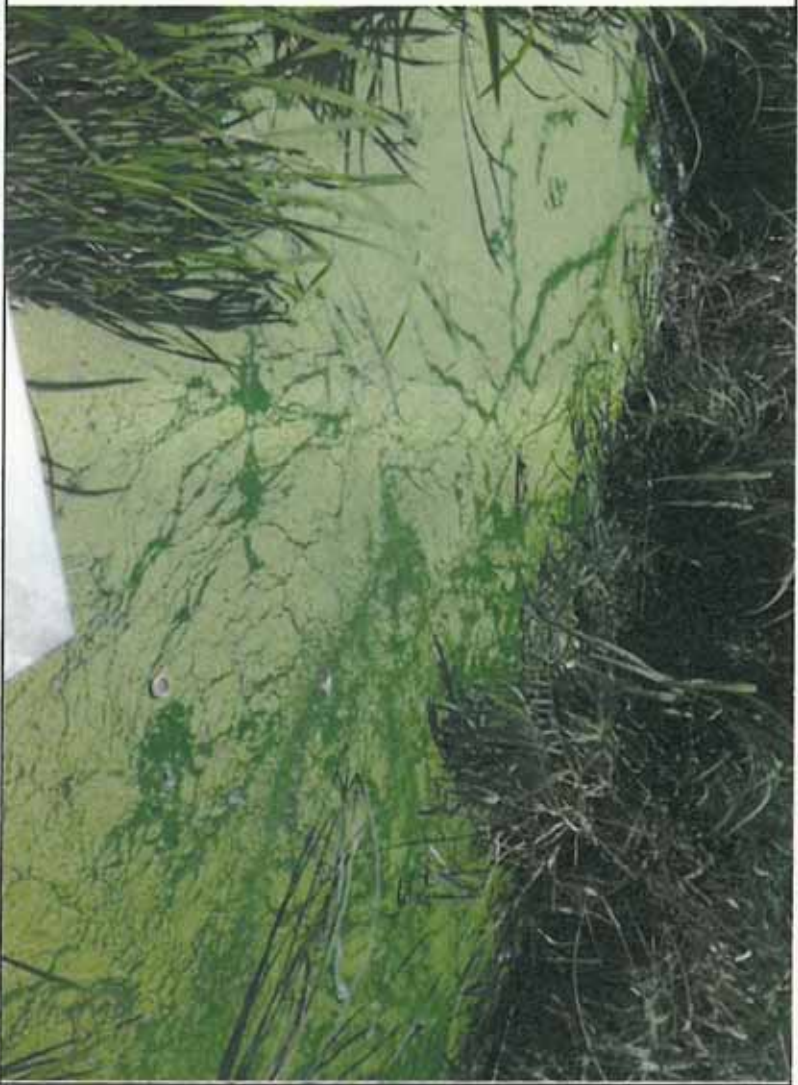
西浦左岸34km+140川島排水樋門前 レベル4～5 におい有り (湖面最大値)

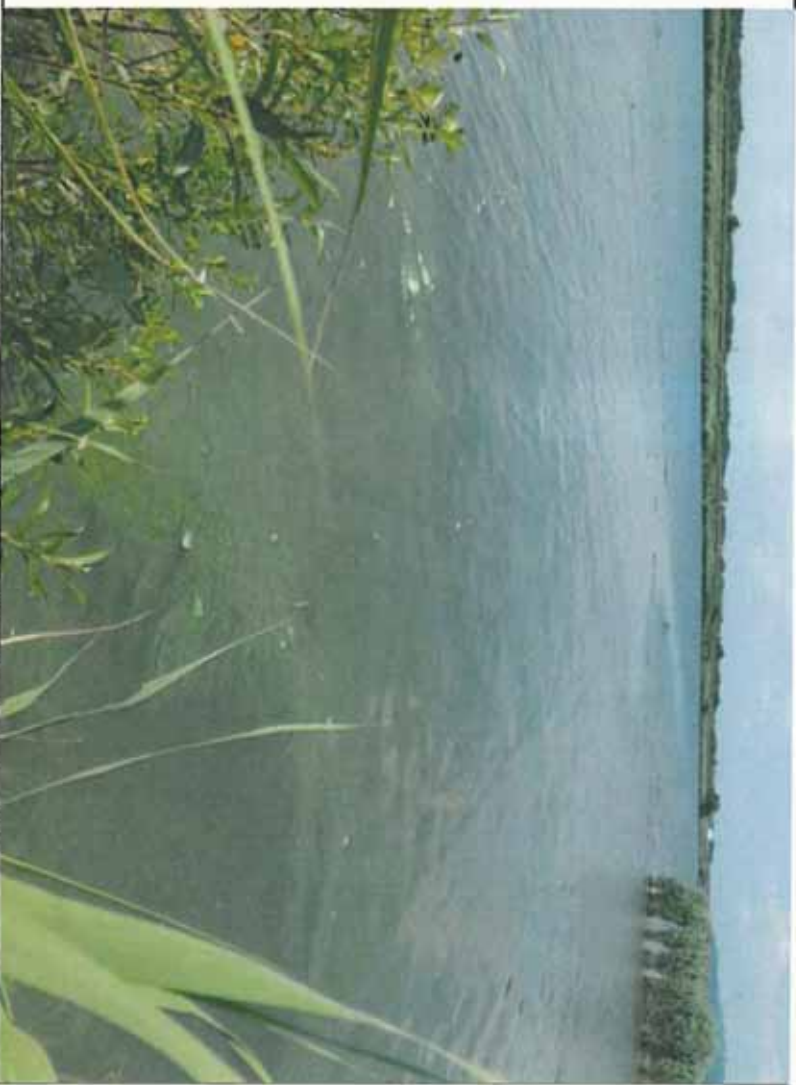
西浦左岸34.25km+100 レベル3～4 におい有り (湖面上流端)

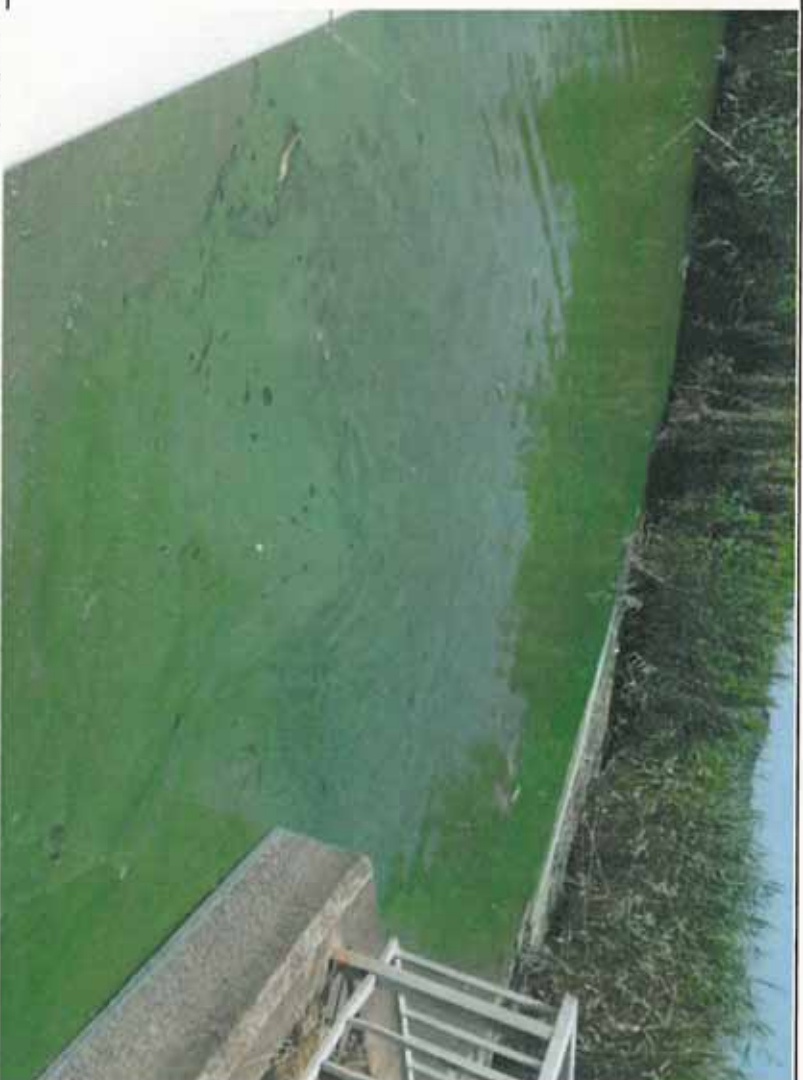
西浦左岸34km-100上高崎排水樋門前 レベル3～4にあり有り

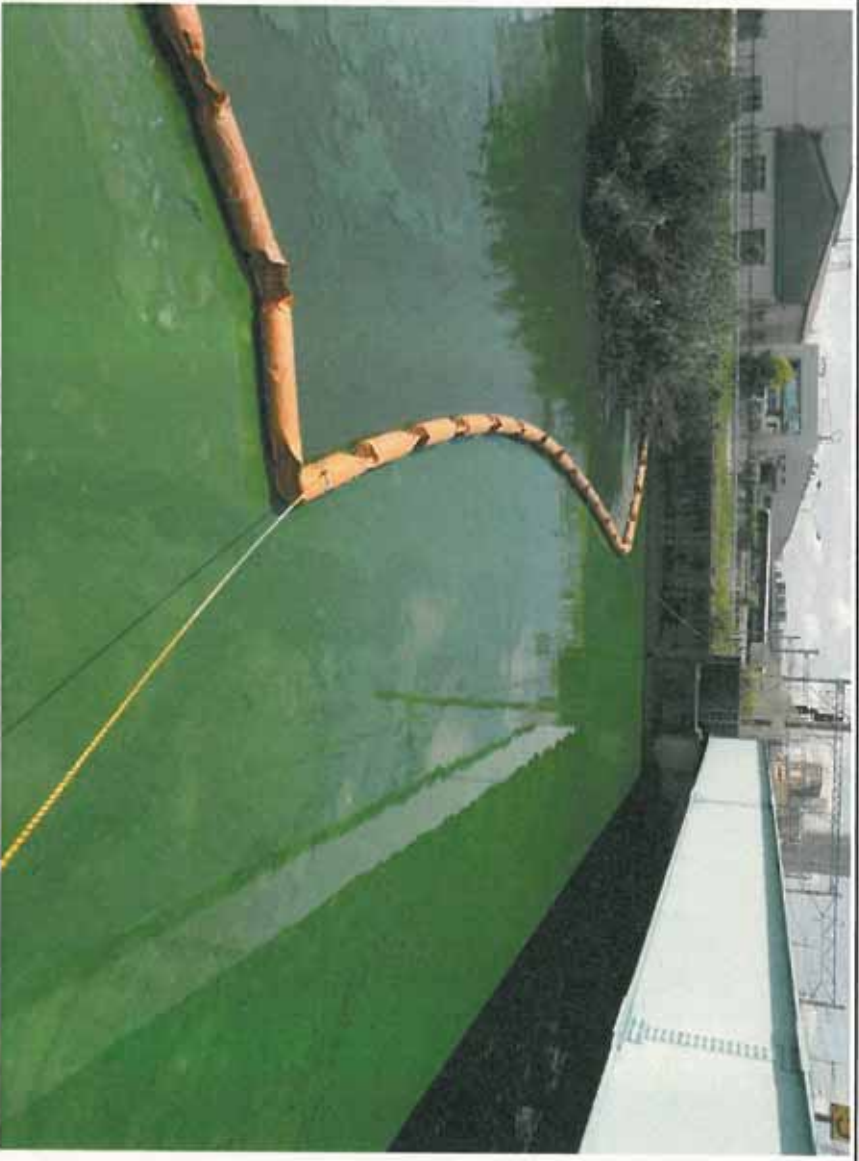
西浦中岸2.75km+40m(新川 常磐線橋梁下) レベル4 (9:55)

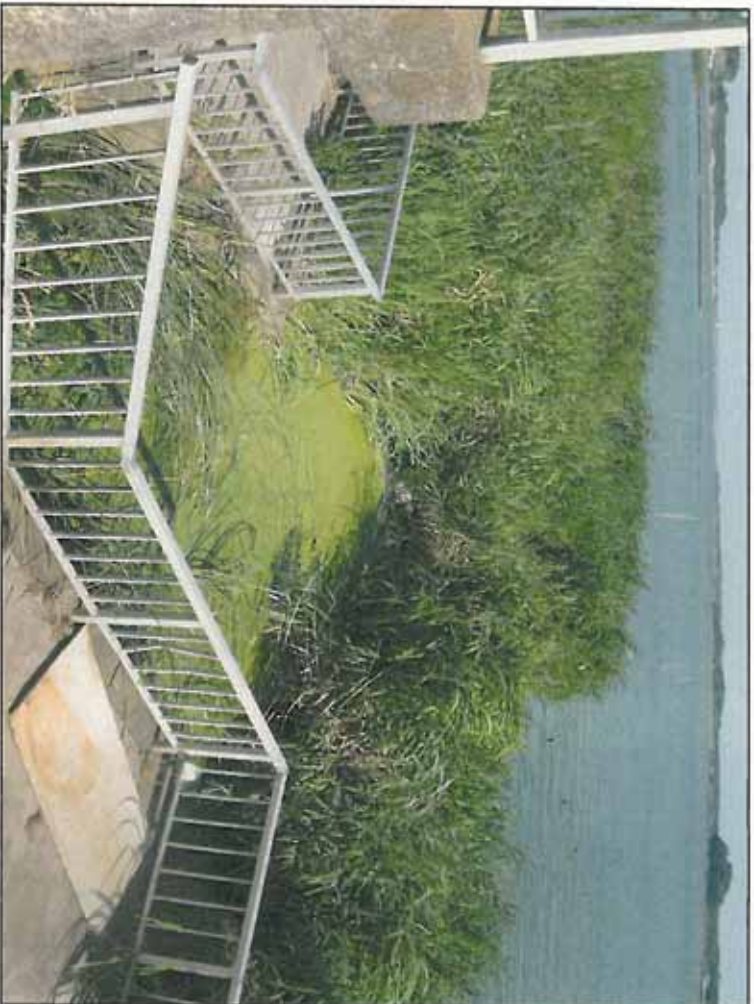
西浦左岸34.00k+145.0m(川島排水樋門前)

レベル5 無臭・におい有り

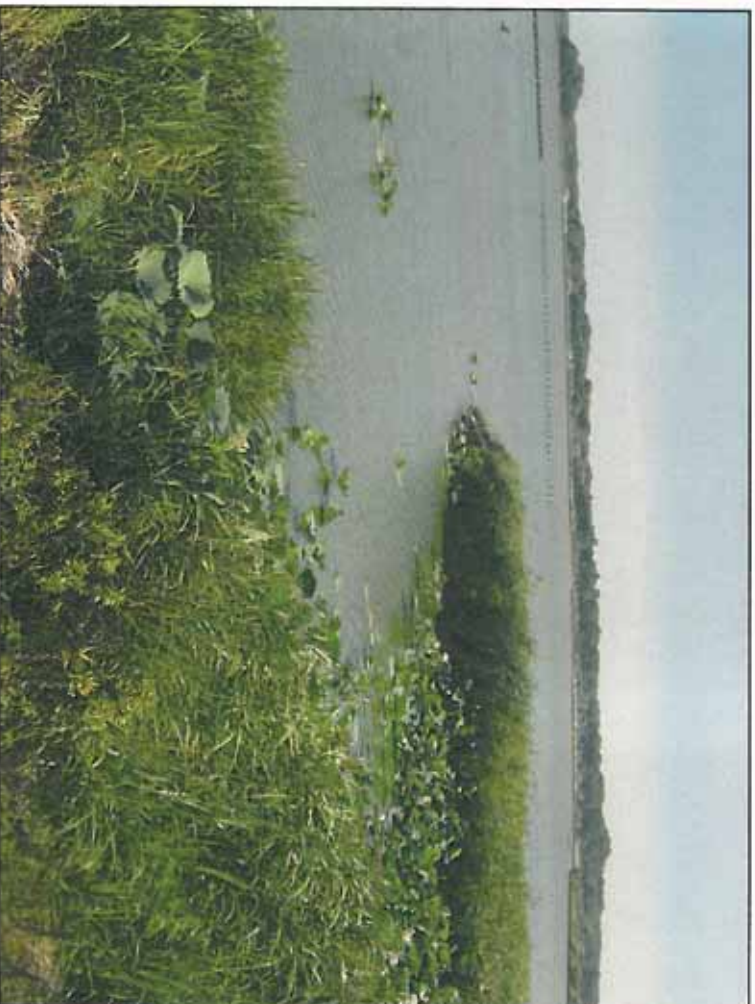
西浦左岸34.00k付近

レベル3 無臭・におい有り

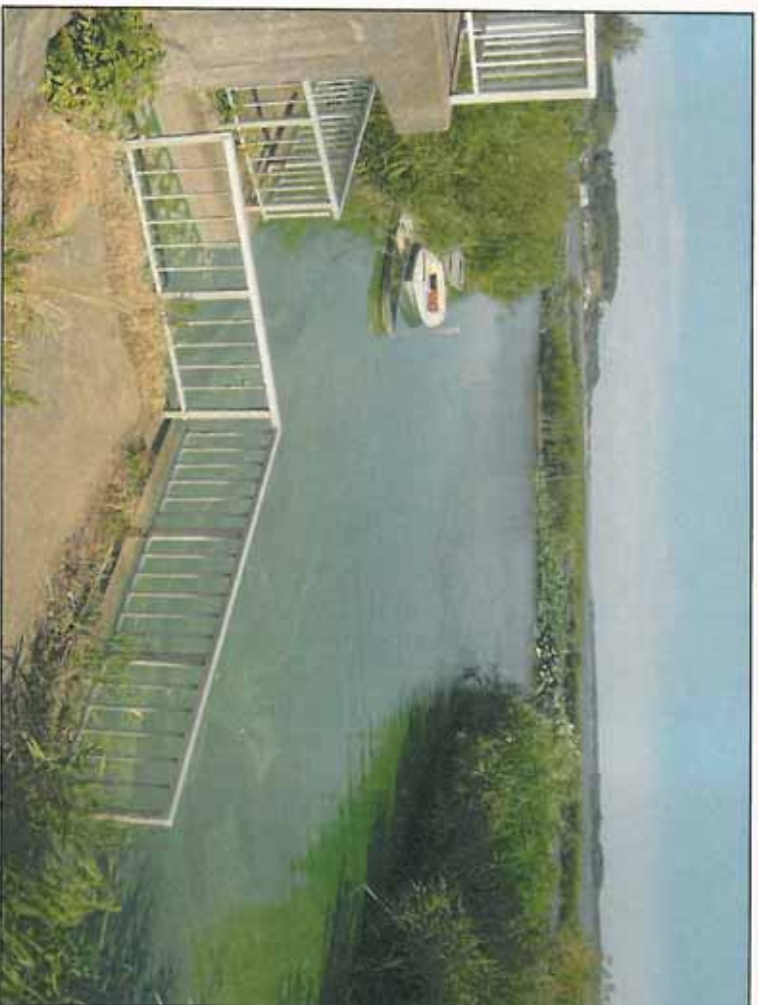
西浦左岸33.75k+110.0m(上高崎揚排水樋門前) レベル5 無臭・におい有り

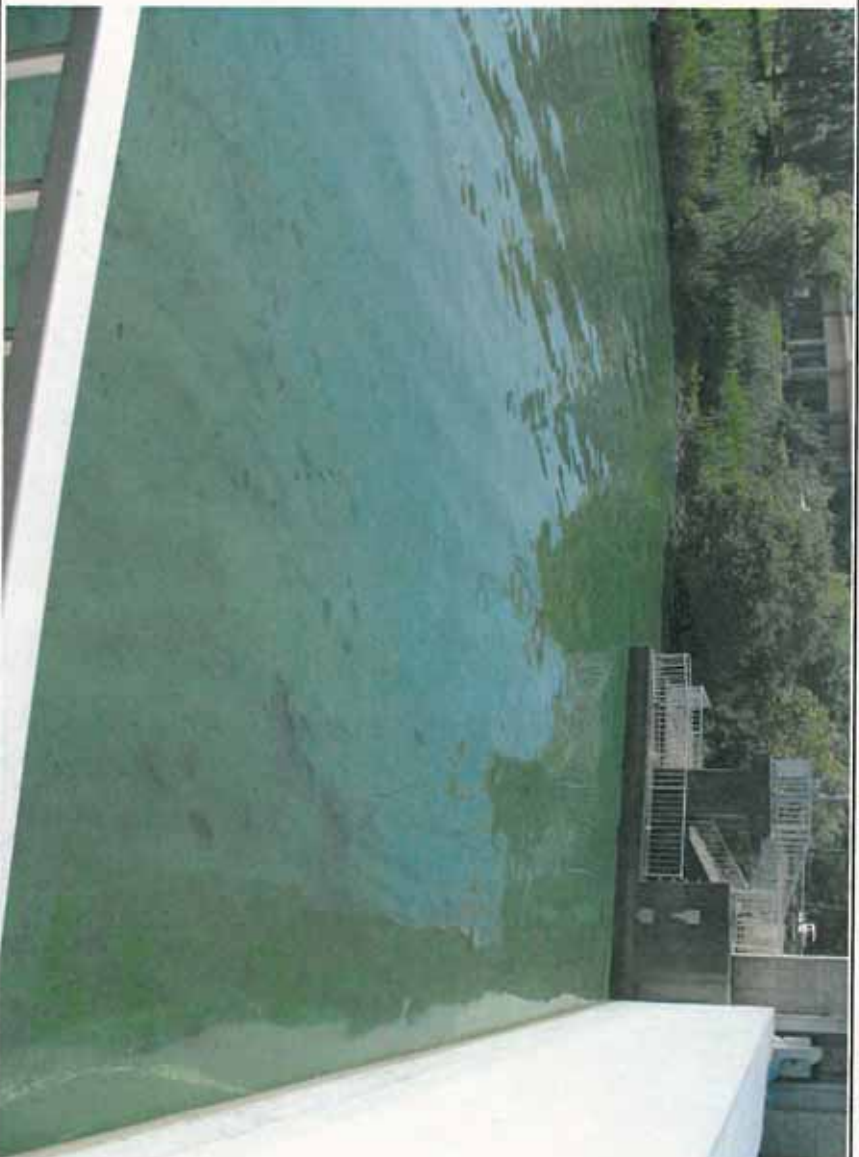
西浦右岸47.25km+50m 備前川水門表 レベル4(9:10) 水門は下りた状態

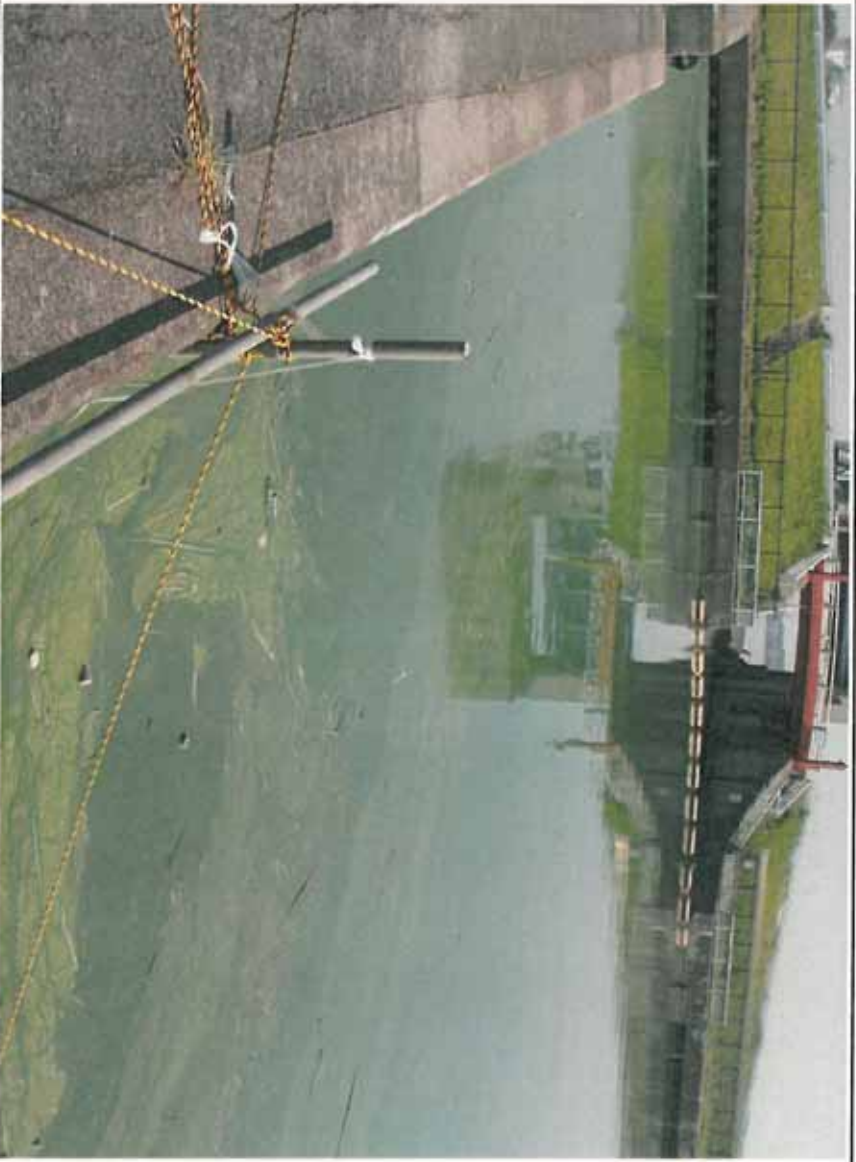
右岸48.50km+100m(霞ボート)レベル3~5

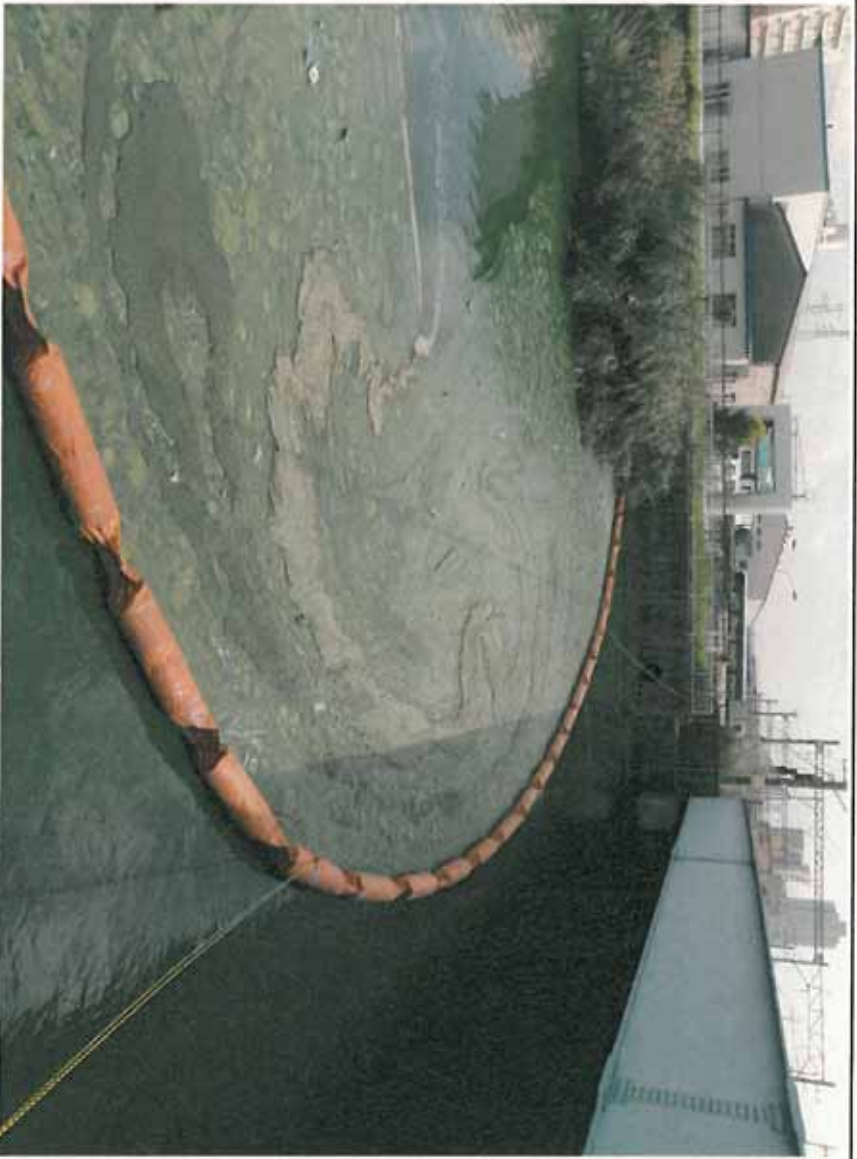
西浦中岸2.75km+40m(常磐線橋梁下) レベル5 (14:45) 15:00～攪拌作業実施

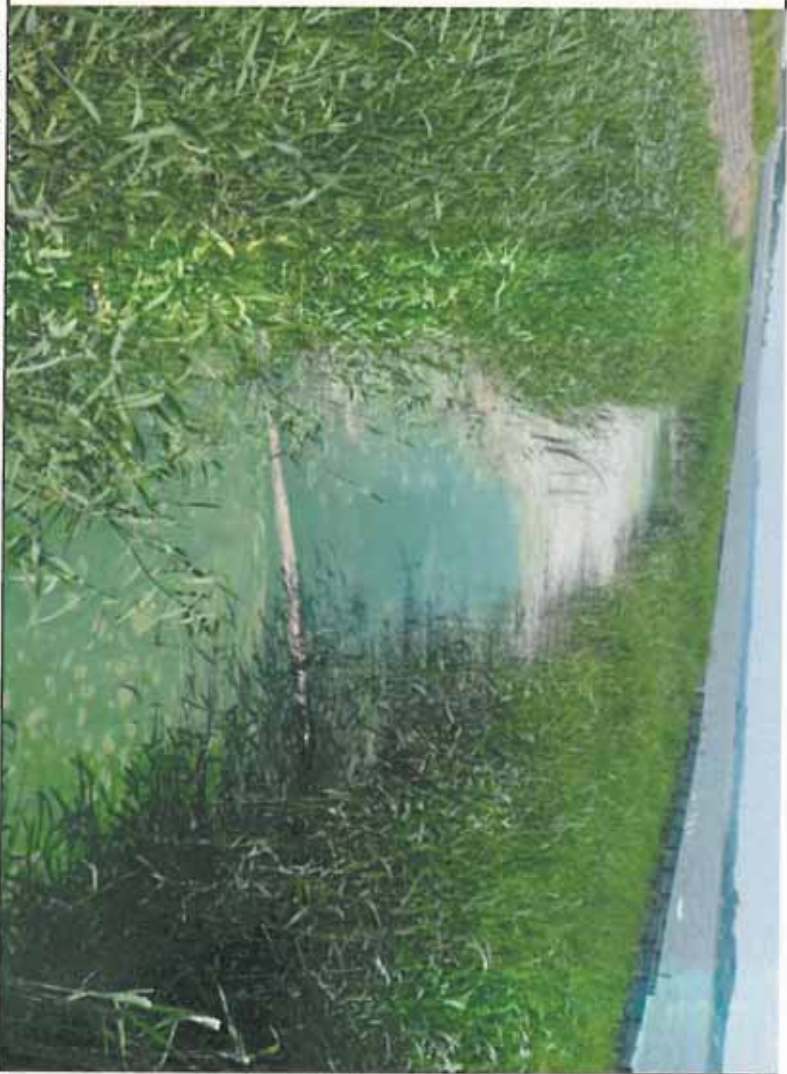
西浦左岸32.5km-30果植生帯 レベル4～6Iにおい有り

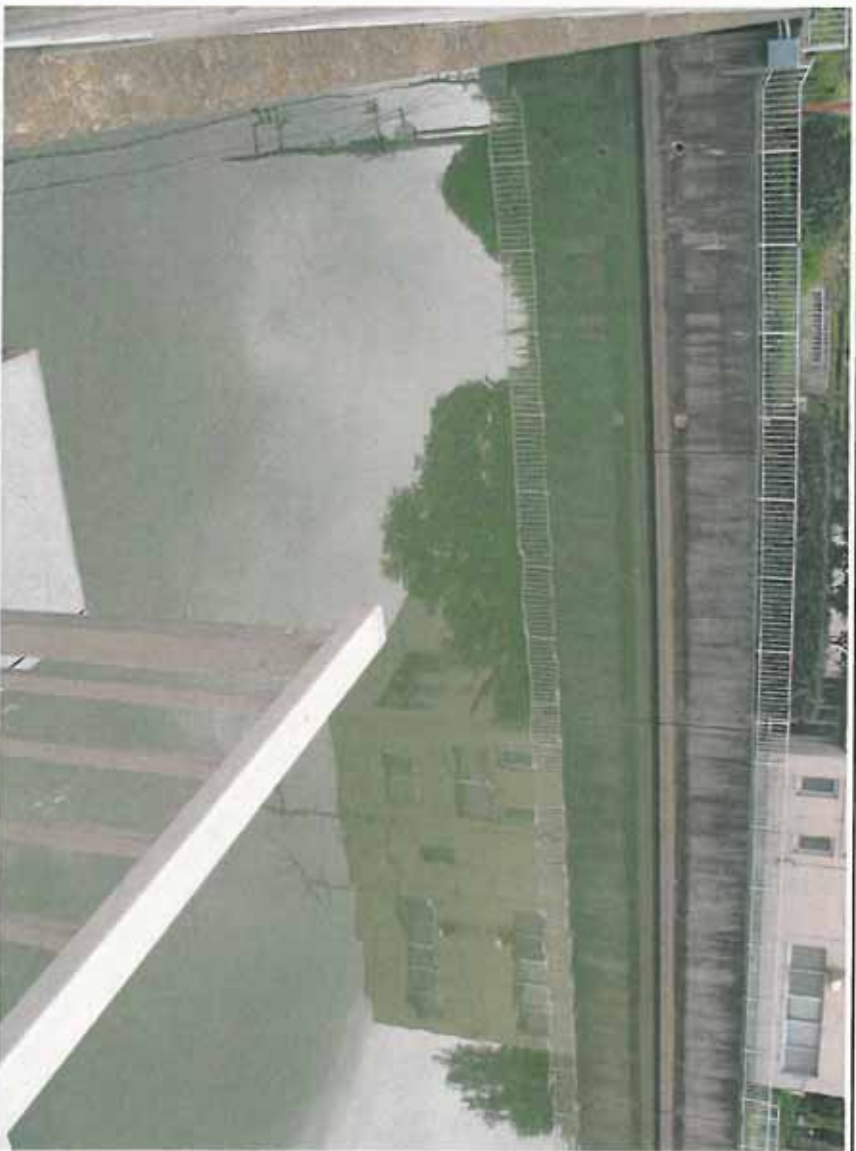
西浦右岸47.25km+50m 備前川水門裏 レベル3～4(9:10) 水門は下りた状態

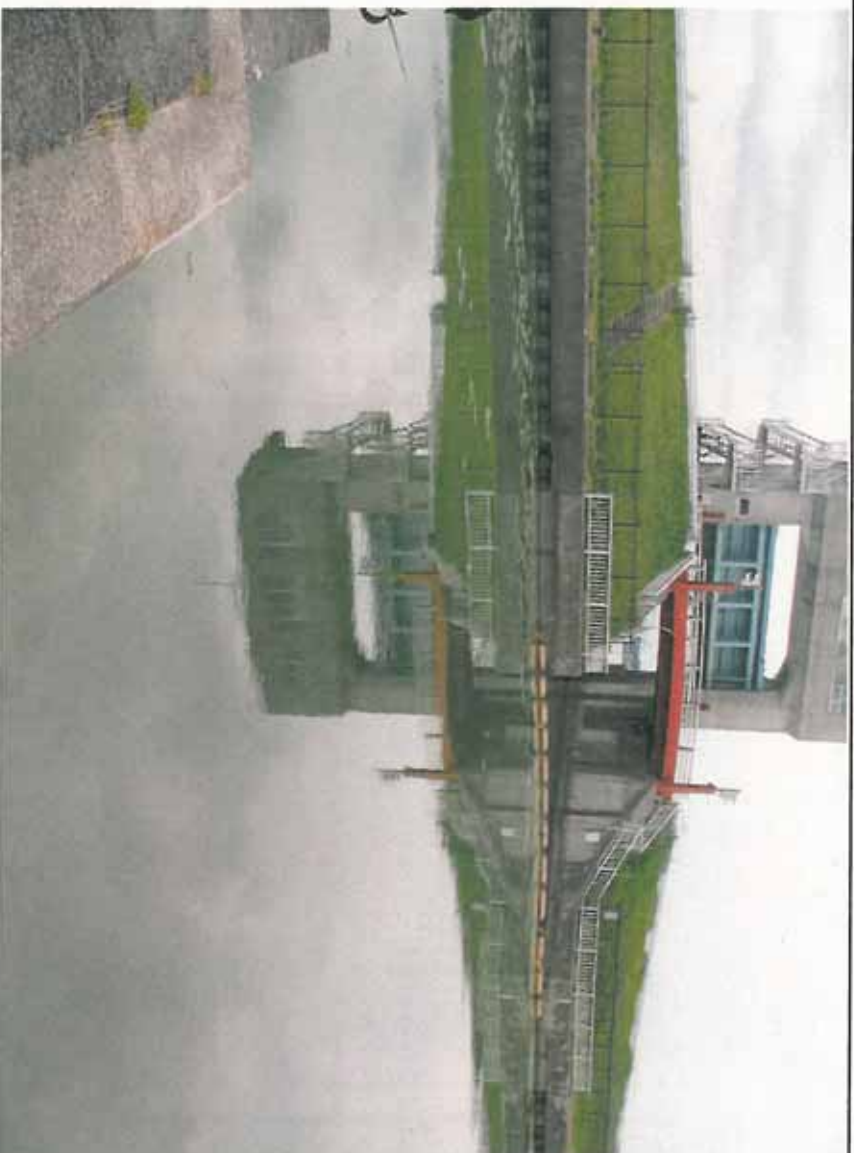
右岸48.50km+100m(霞ボート)レベル3~4

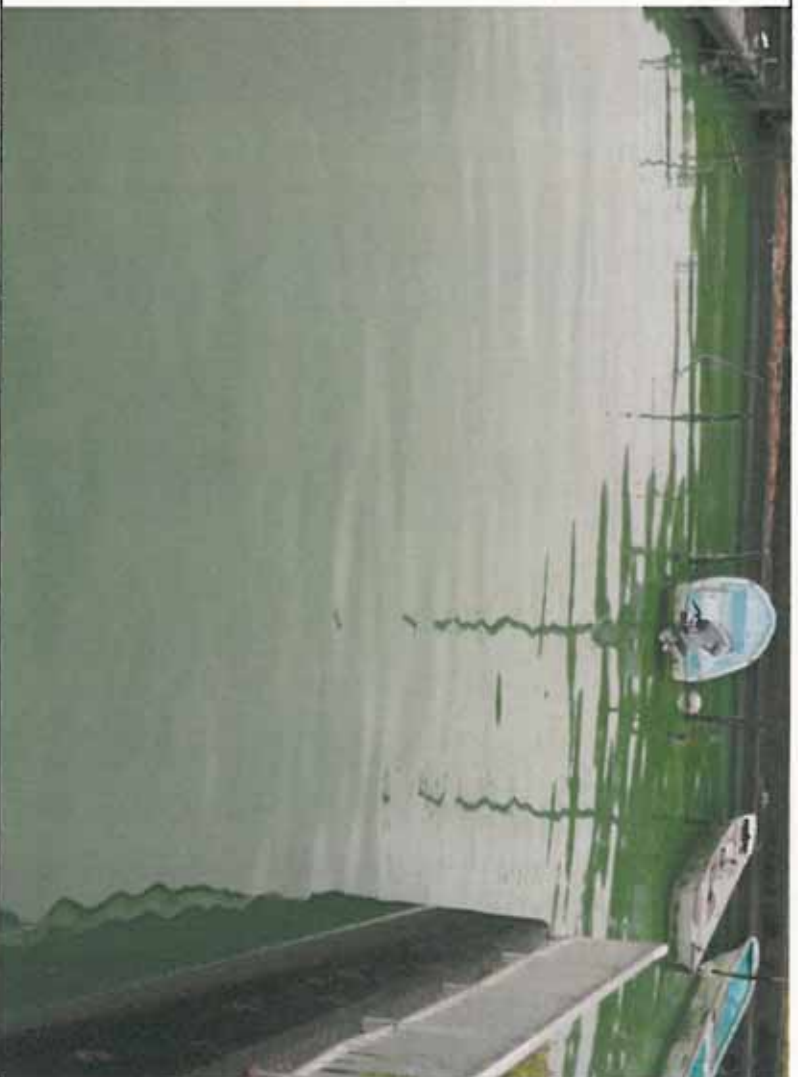
西浦左岸33km+100上高崎舟溜り レベル3～4におい有り

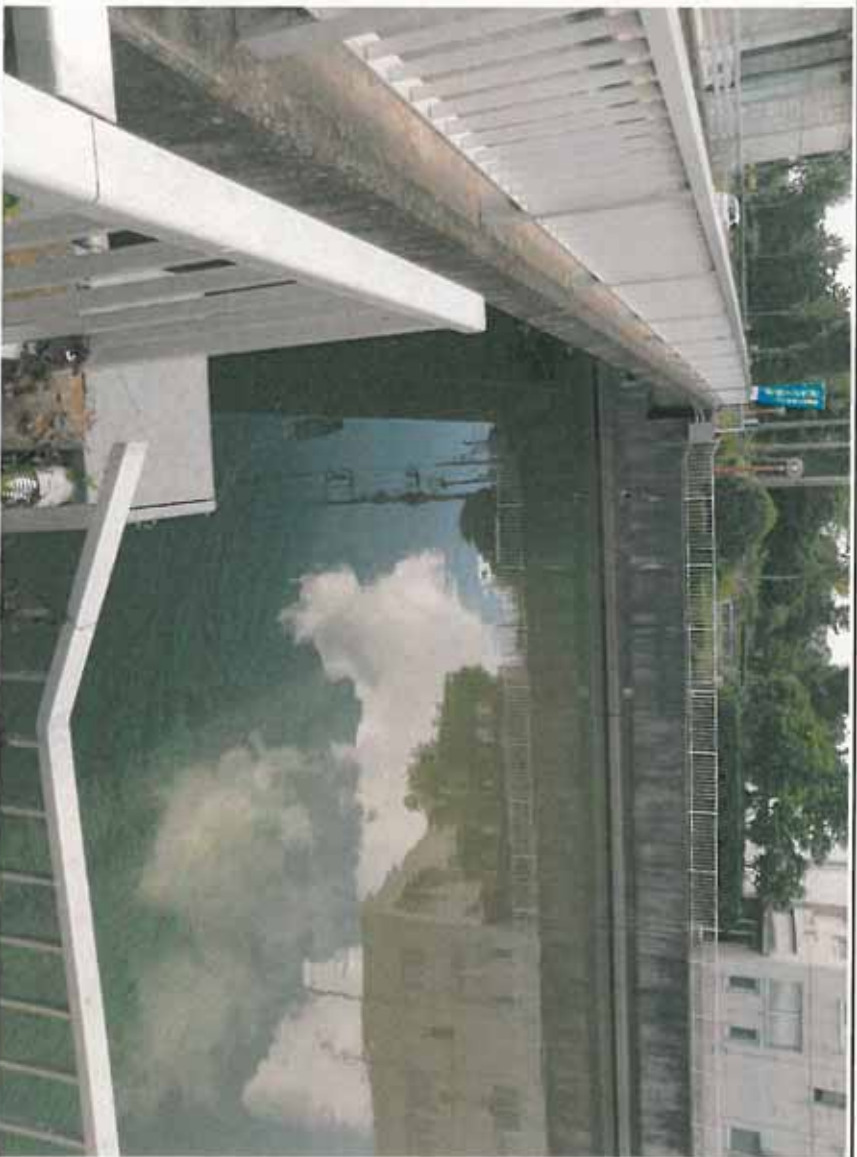
西浦右岸47.25km+50m 備前川水門裏 レベル3～4(9:00) 水門は下りた状態

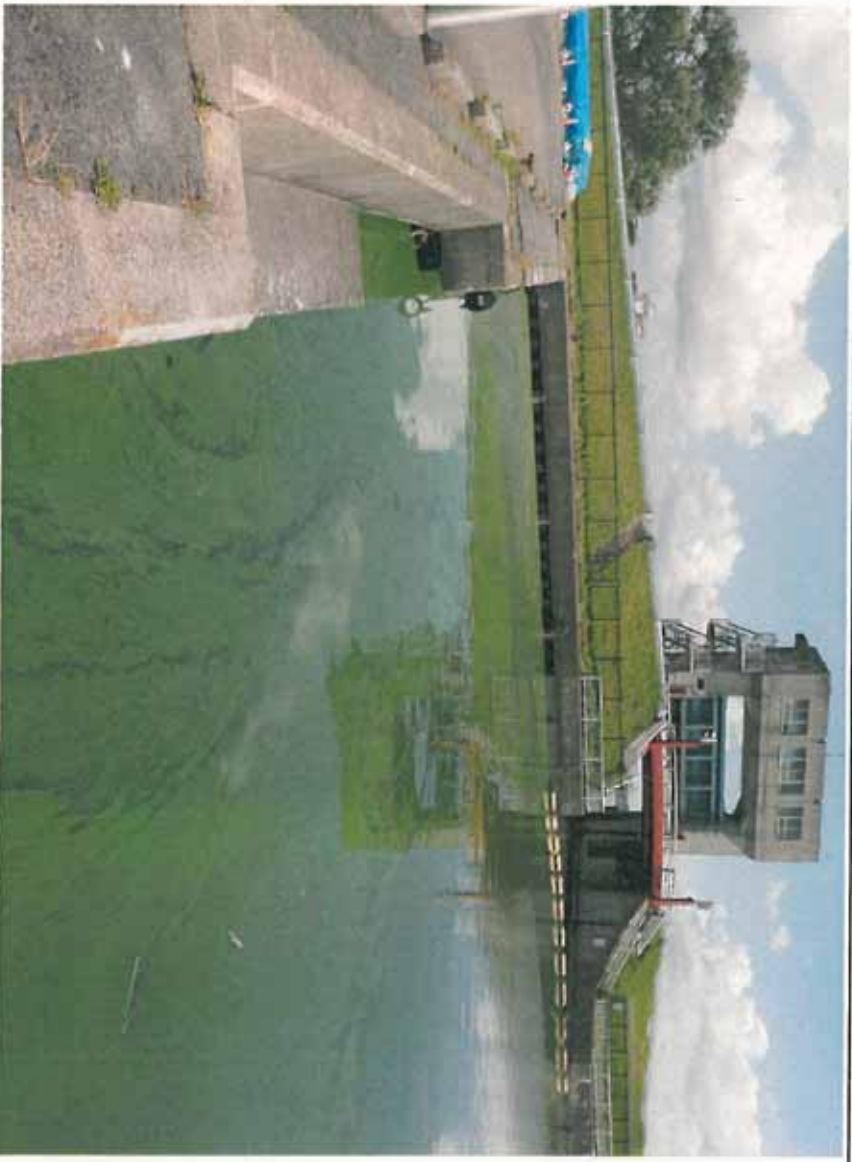
右岸48.50km+100m(露木一ト)レベル3~5

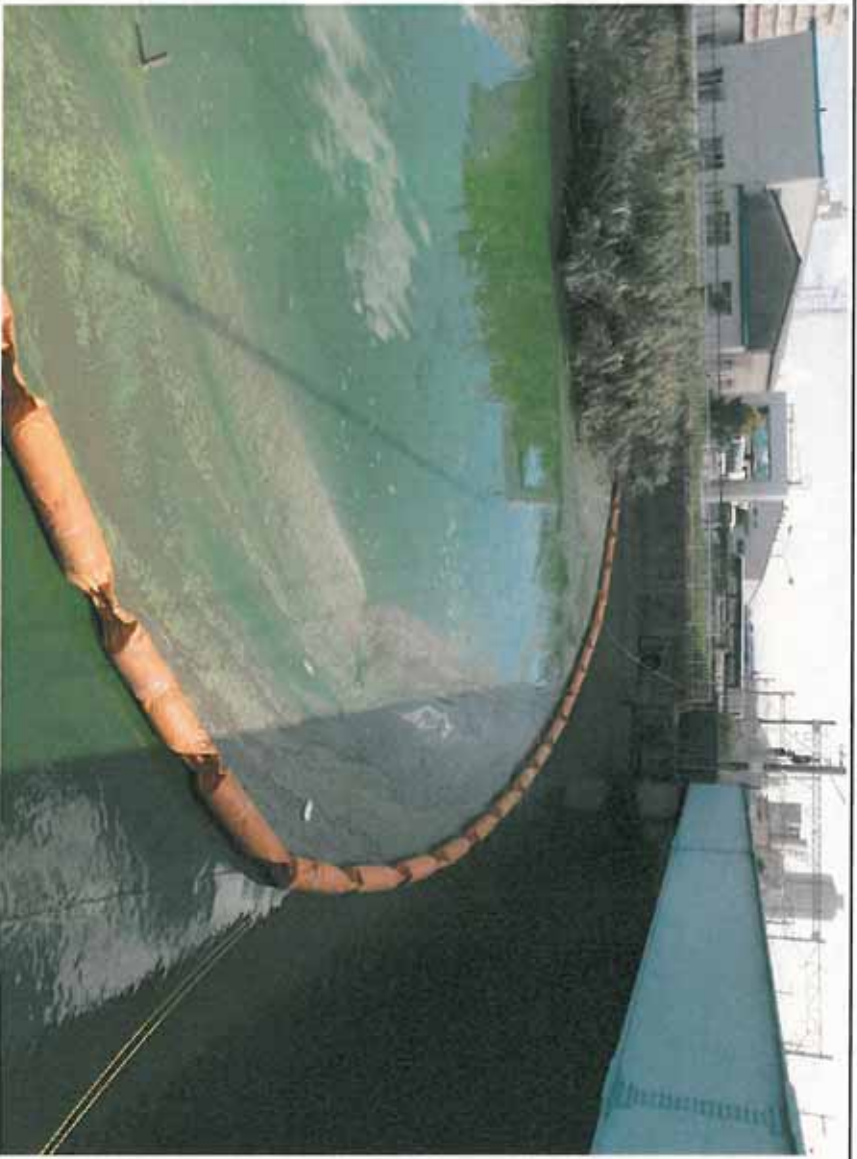
西浦中岸2.75km+40m(常磐線橋梁下) レベル4 (15:05)

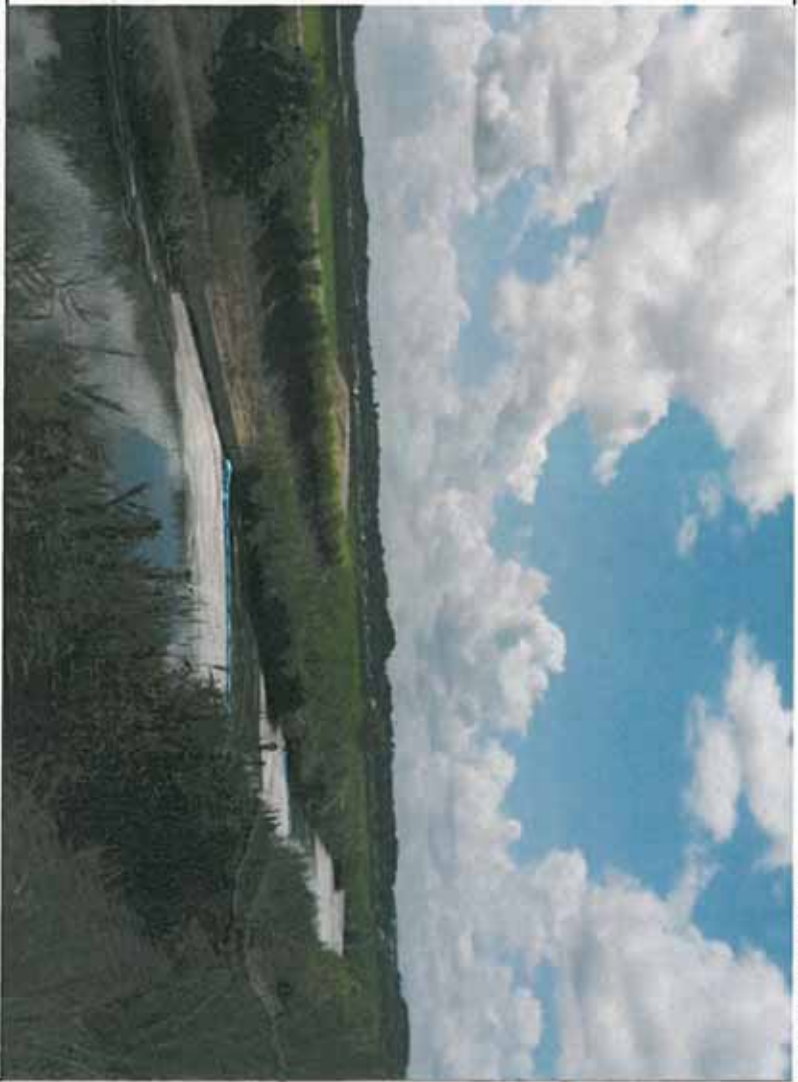
西浦左岸34.25km+100上流山王川 レベル4～5 におい有り

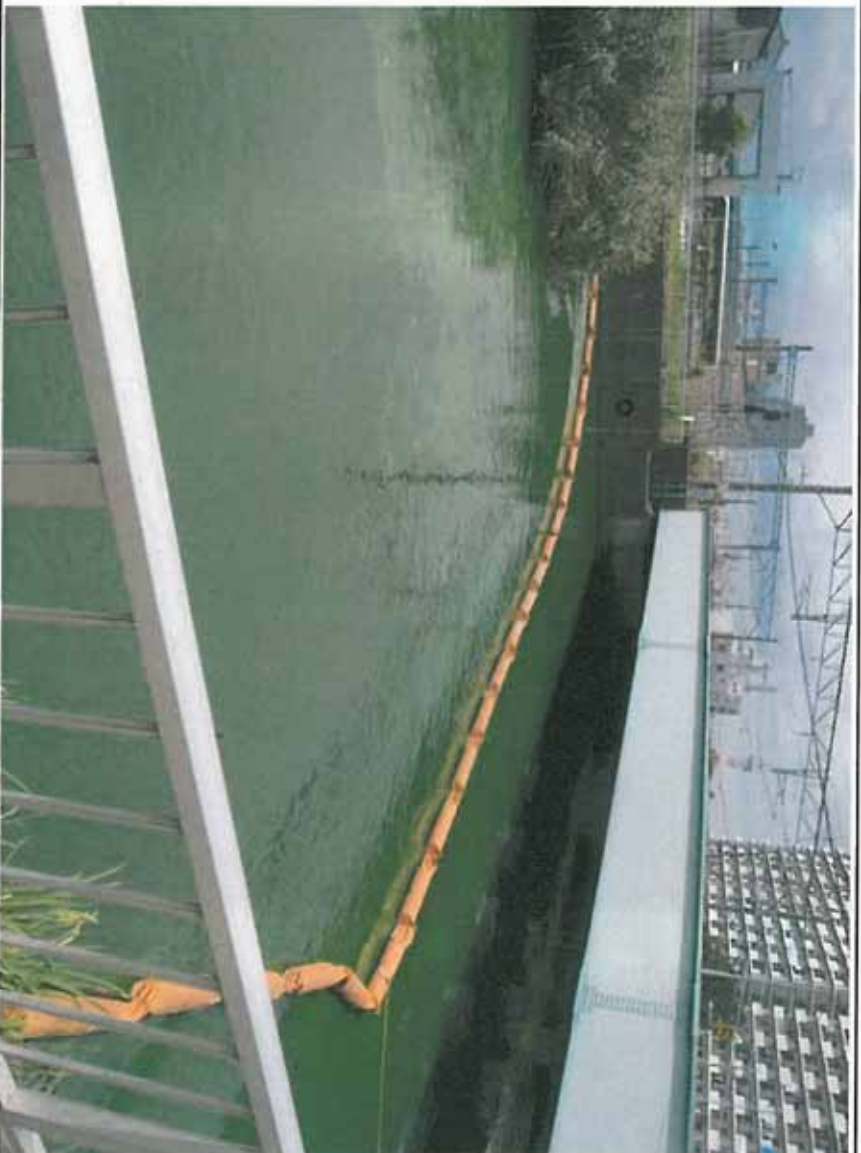
西浦中岸2.75km+40m(常磐線橋梁下) レベル4 (9:40)

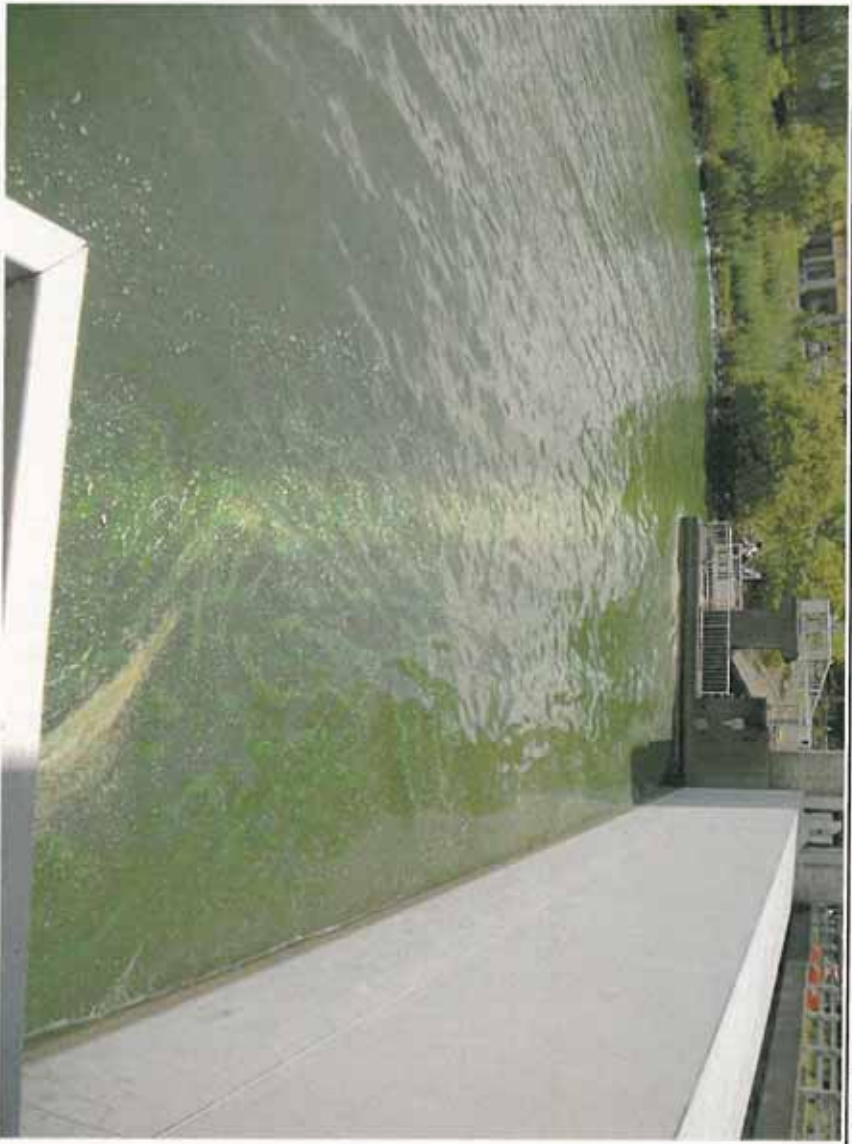
西浦右岸47.25km+50m 備前川水門表 レベル3~4(11:15)水門は終日下りた状態

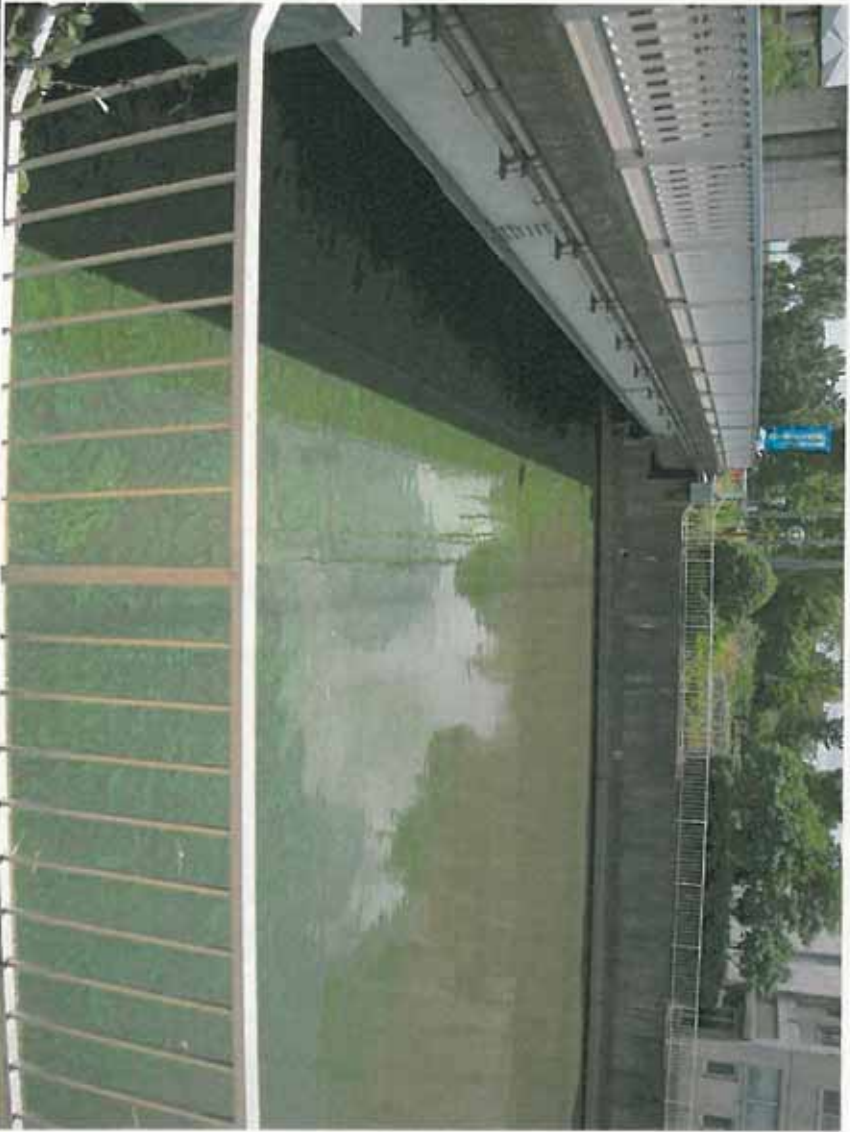
西浦右岸47.25km+50m 備前川水門裏 レベル3~4(11:15)水門は終日下りた状態

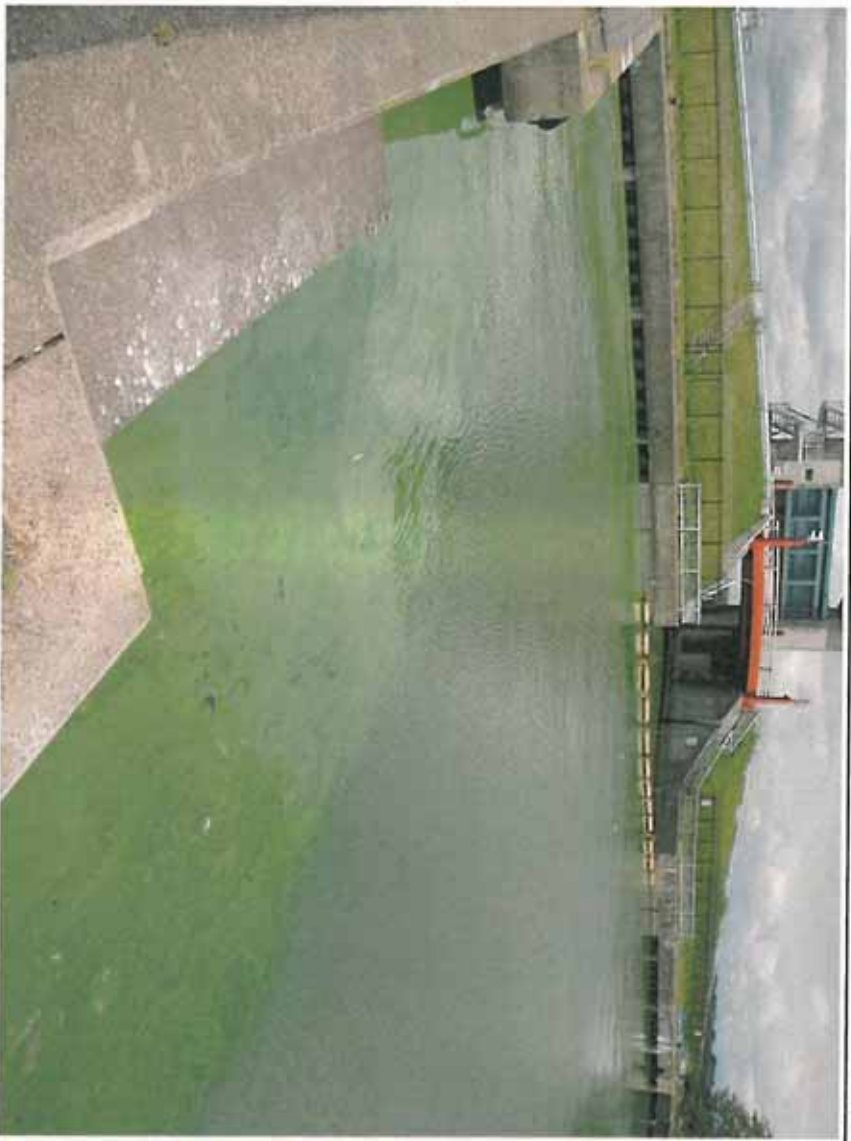
西浦右岸48.50km+100m(霞ボート)レベル3~4(11:30)

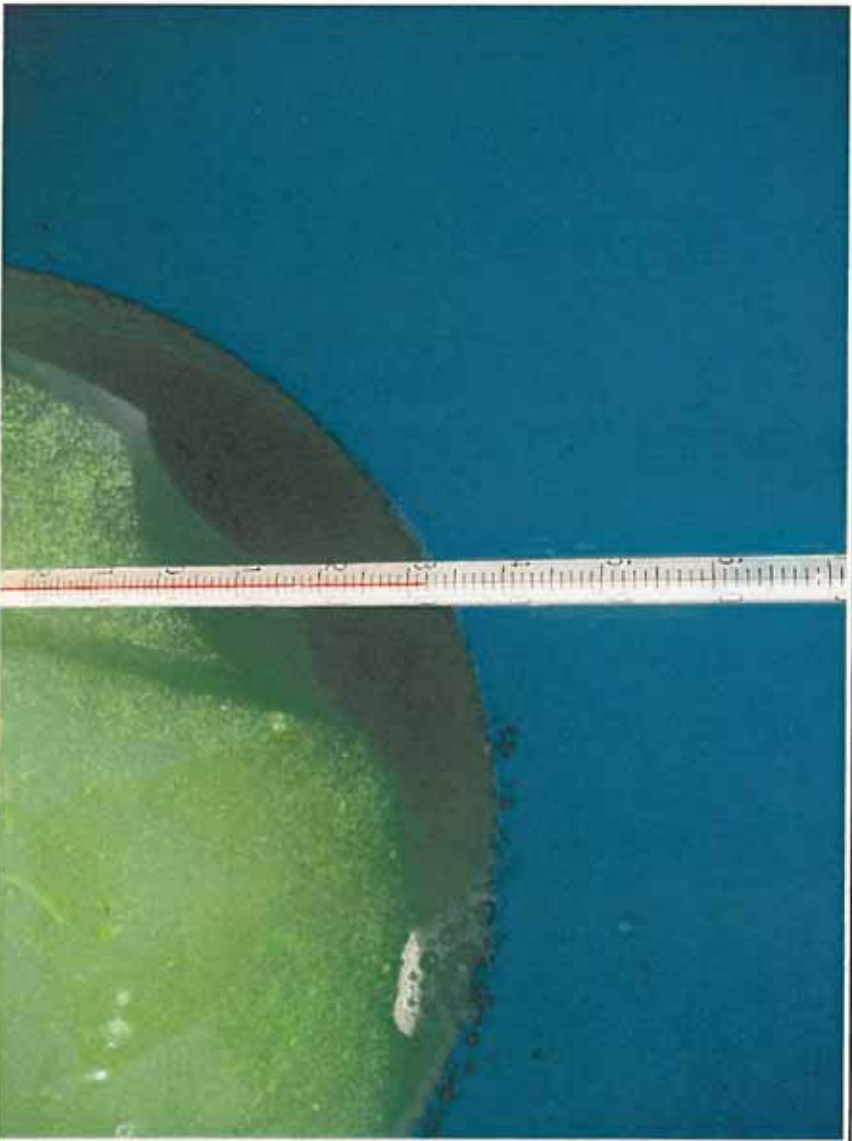
西浦右岸47.25km+50m 備前川水門(11:15) 水温32℃

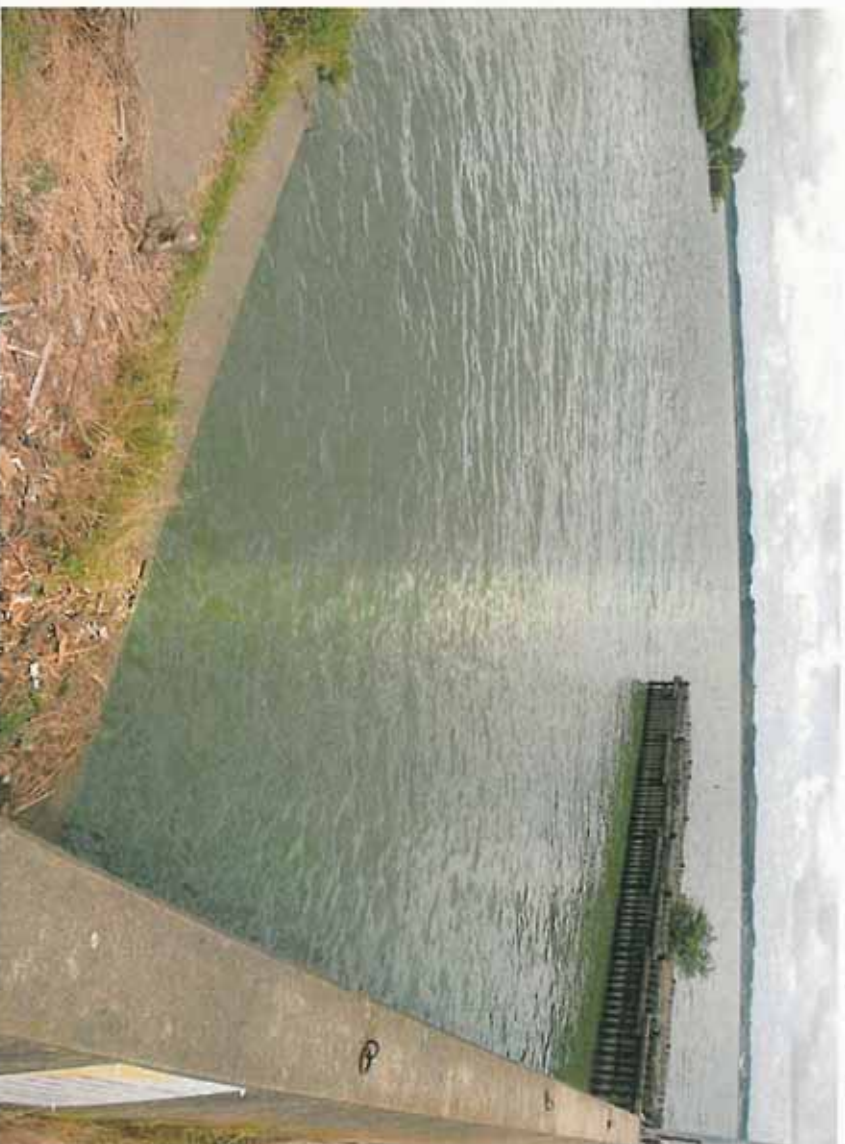
西浦右岸46.50km+50m(大岩田舟溜)レベル3~4(11:00)
