# 西浦アオコ発生・対策状況日誌

平成 24 年 8 月 31 日 (金)

所属: 麻生出張所

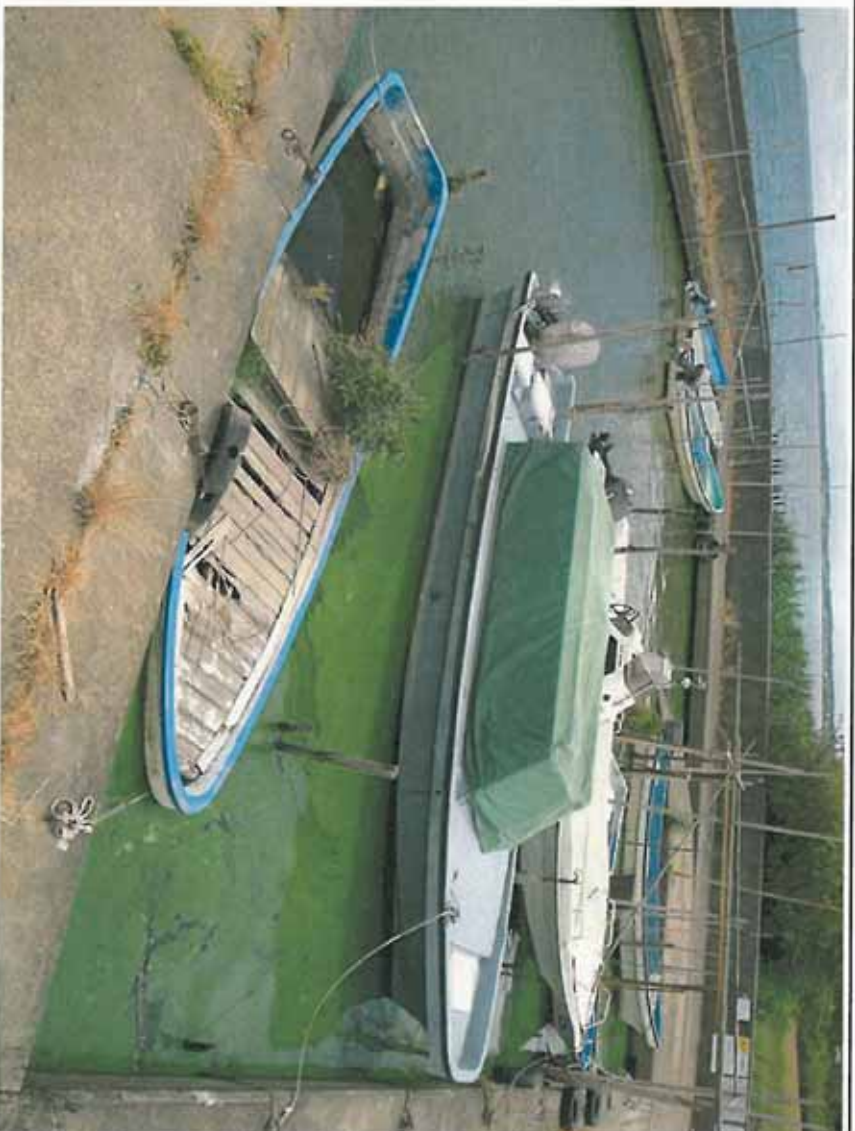
西浦右岸46.50km+50m(大岩田舟溜)レベル3~4(11:00)

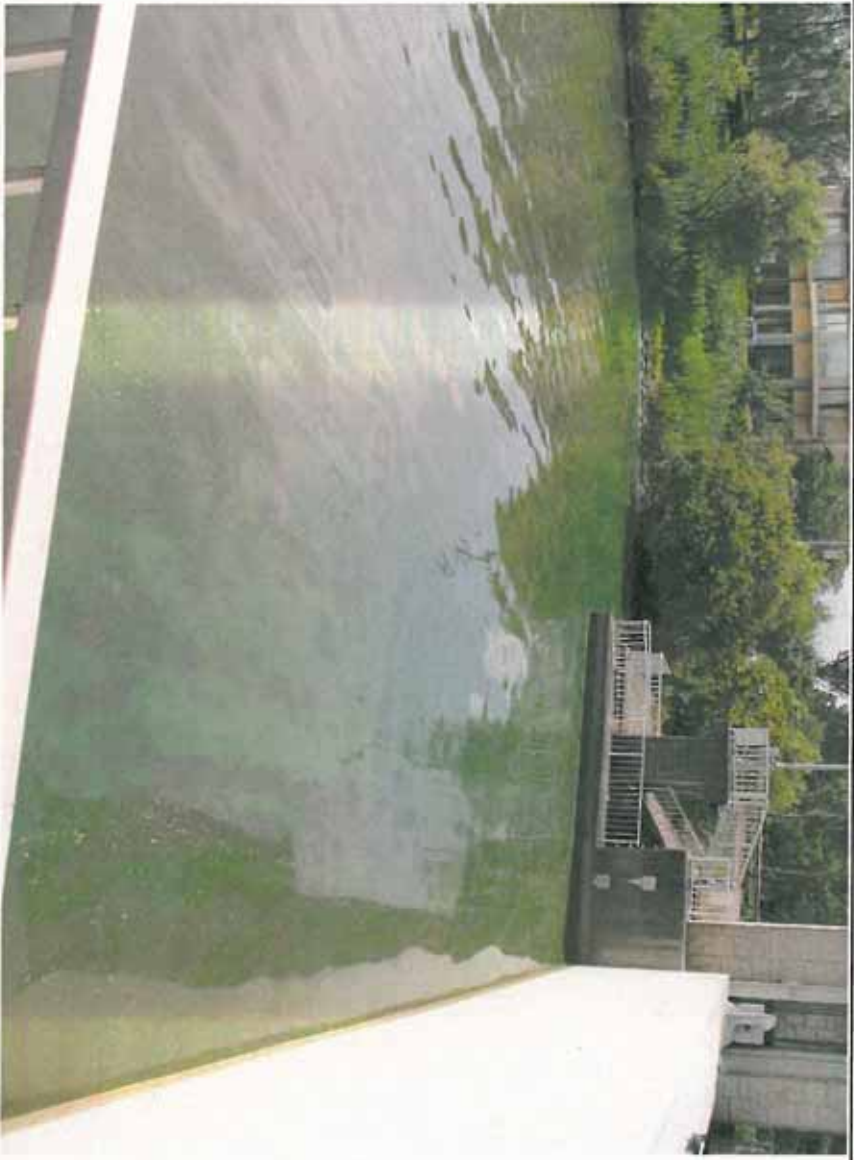
西浦右岸47.25km+50m 備前川水門表 レベル3~4(9:20) 水門は終日下りた状態

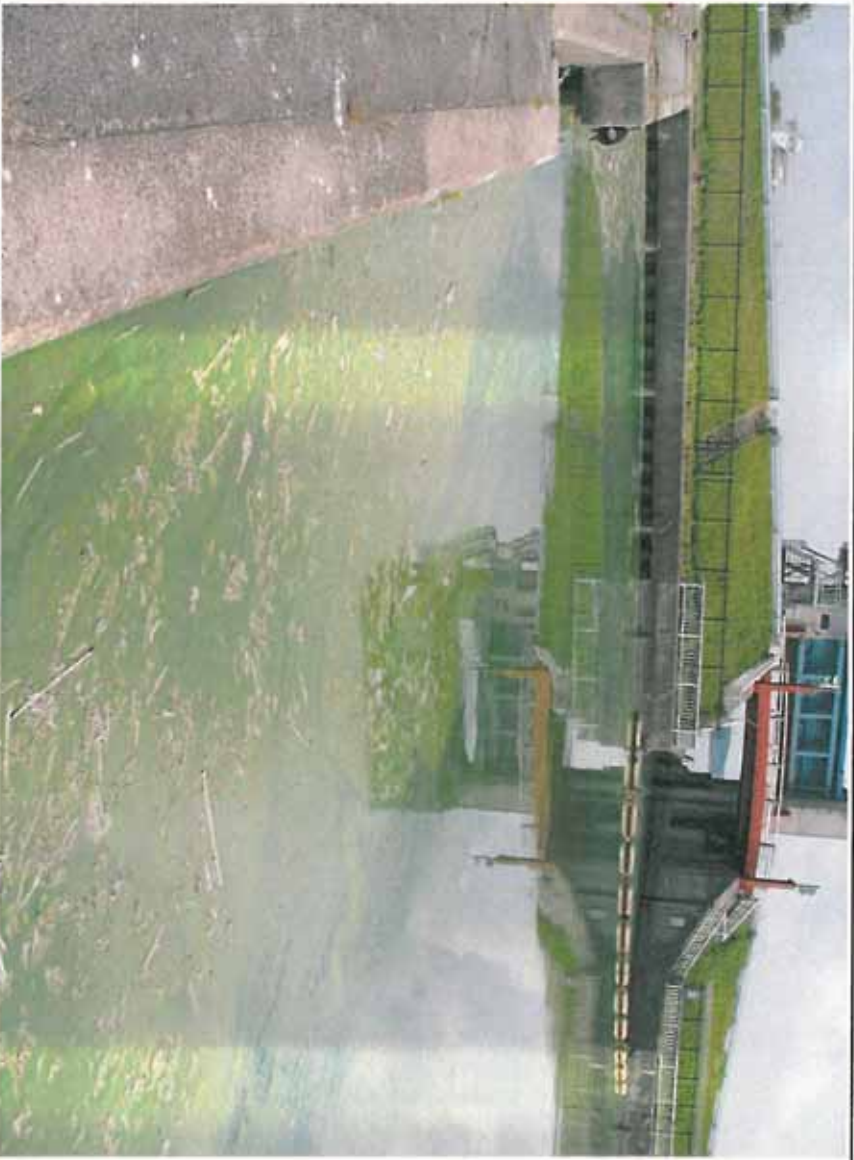
右岸48.50km+100m(霞ボート)レベル3~5

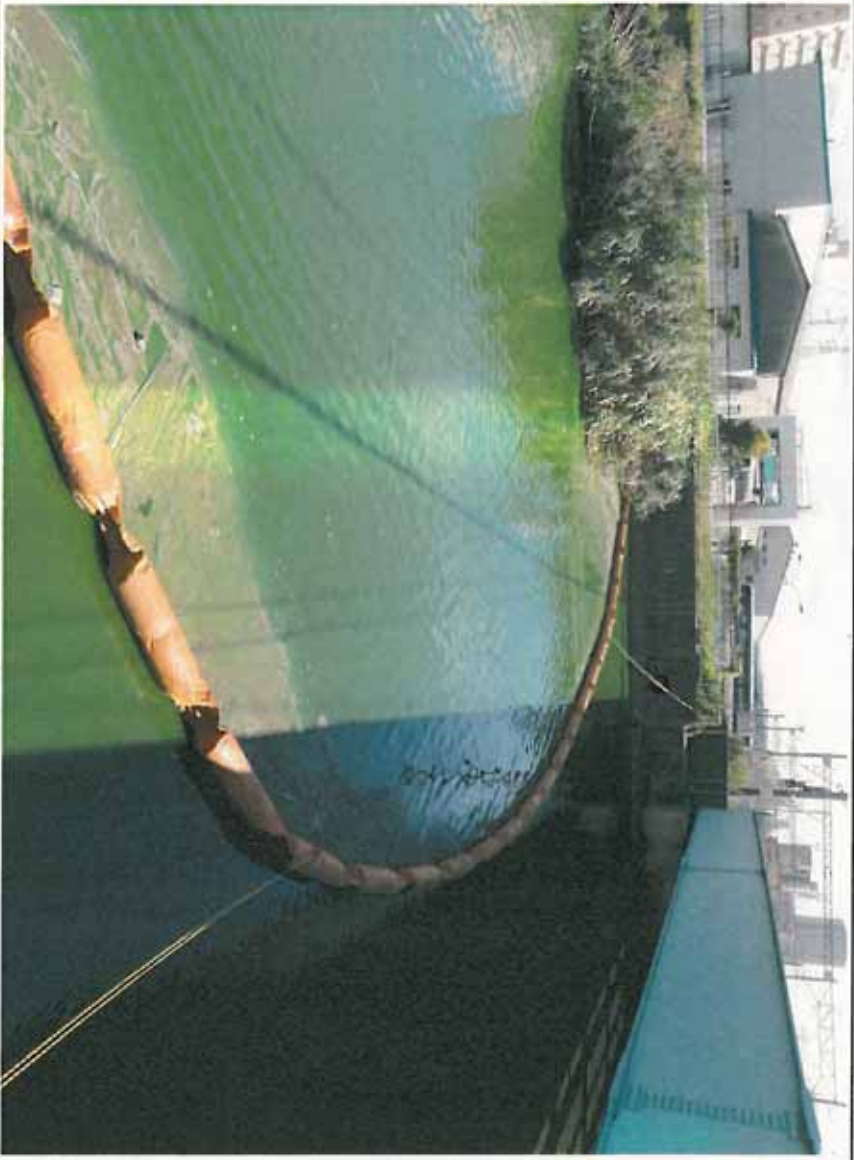
西浦中岸2.75km+40m(常磐線橋梁下) レベル4 (14:55)

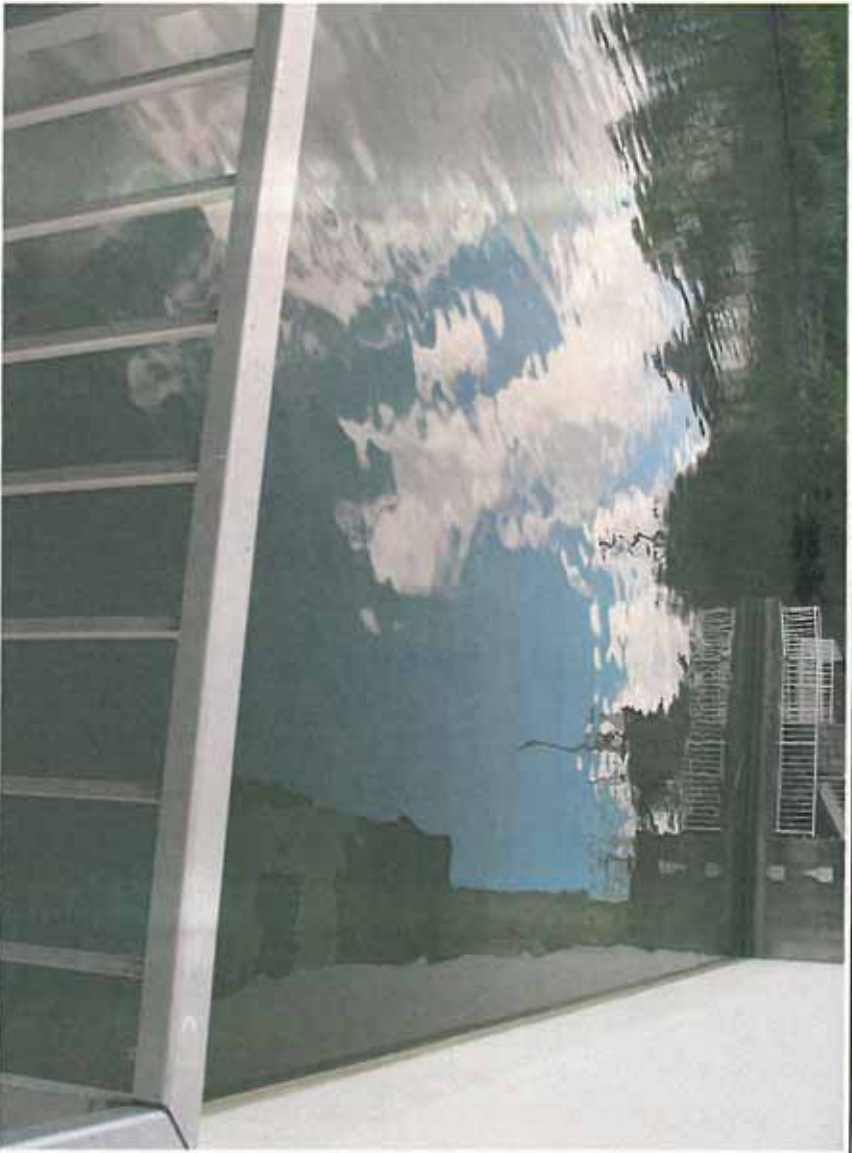
西浦右岸47.25km+50m 備前川水門表 レベル2～3(9:20) 水門は終日下りた状態

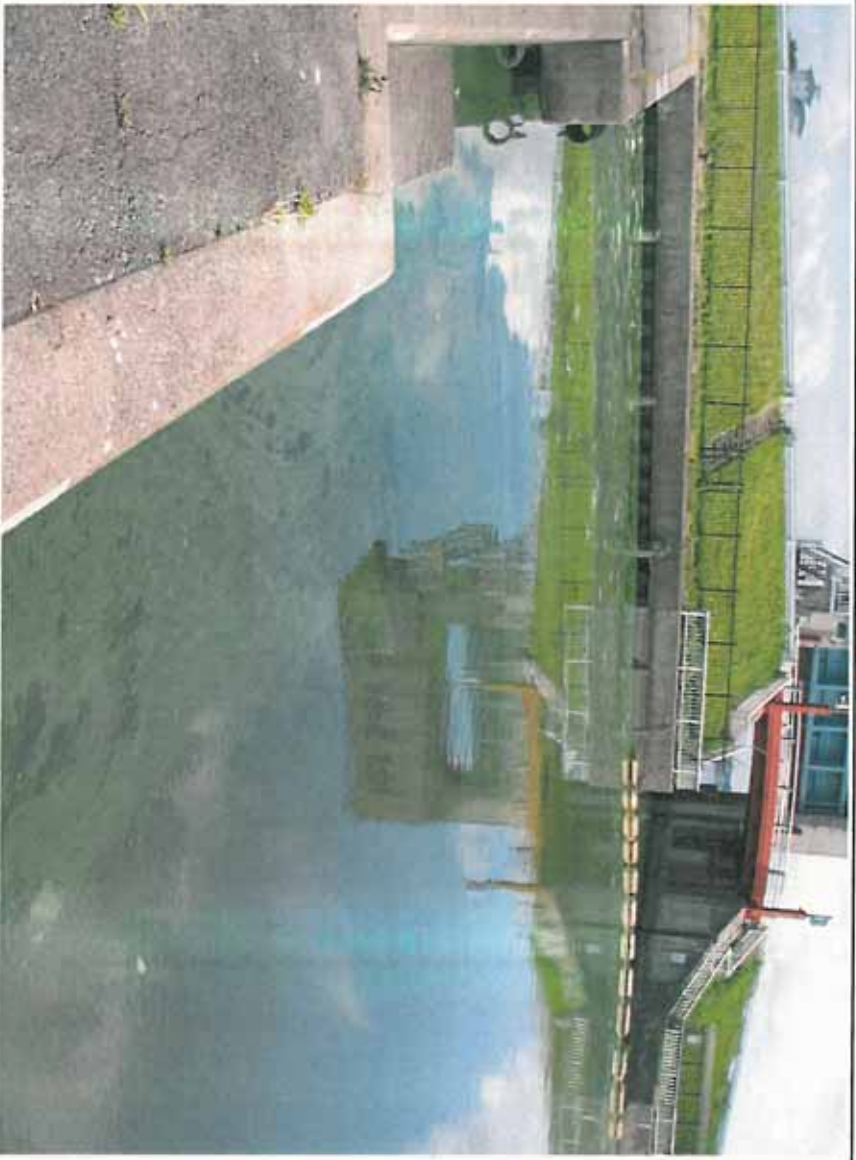
右岸48.50km+100m(霞ボート)レベル3~4

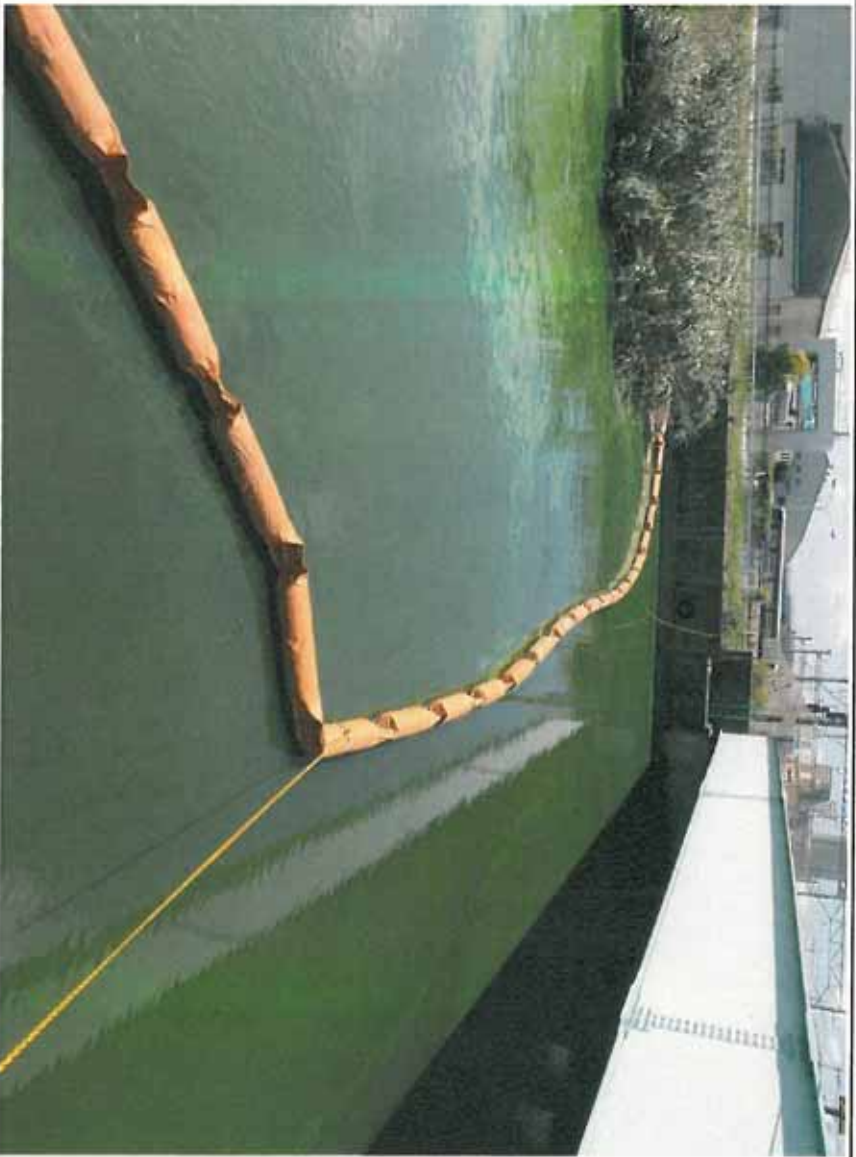
西浦中岸2.75km+40m(常磐線橋梁下) レベル4 (9:40)

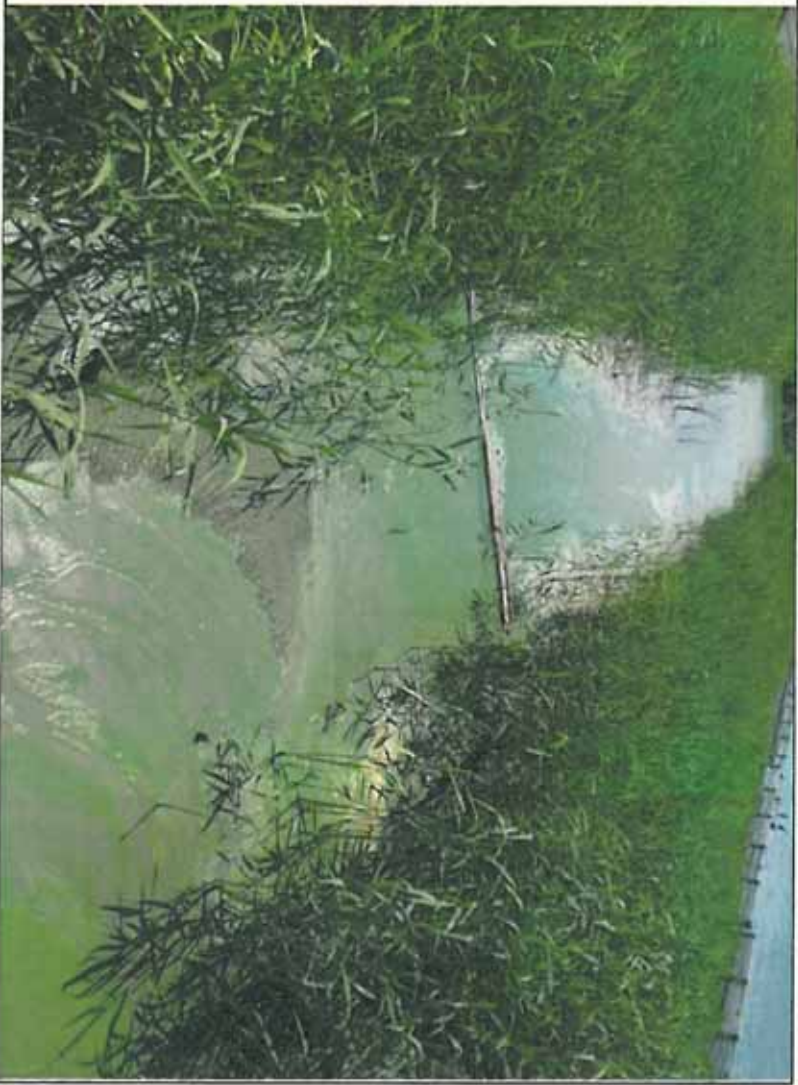
西浦左岸32.5km-30県植生帯 レベル4～5におい有り

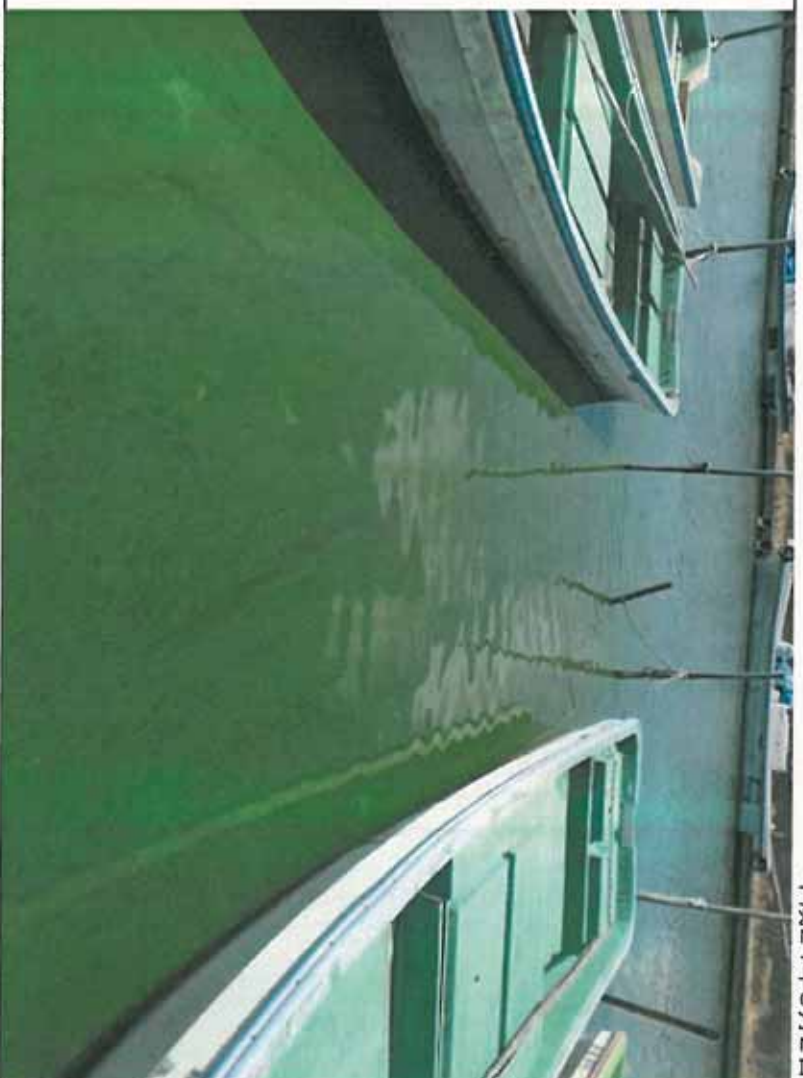
西浦左岸32.5km下高崎舟溜り レベル3～4におい有り

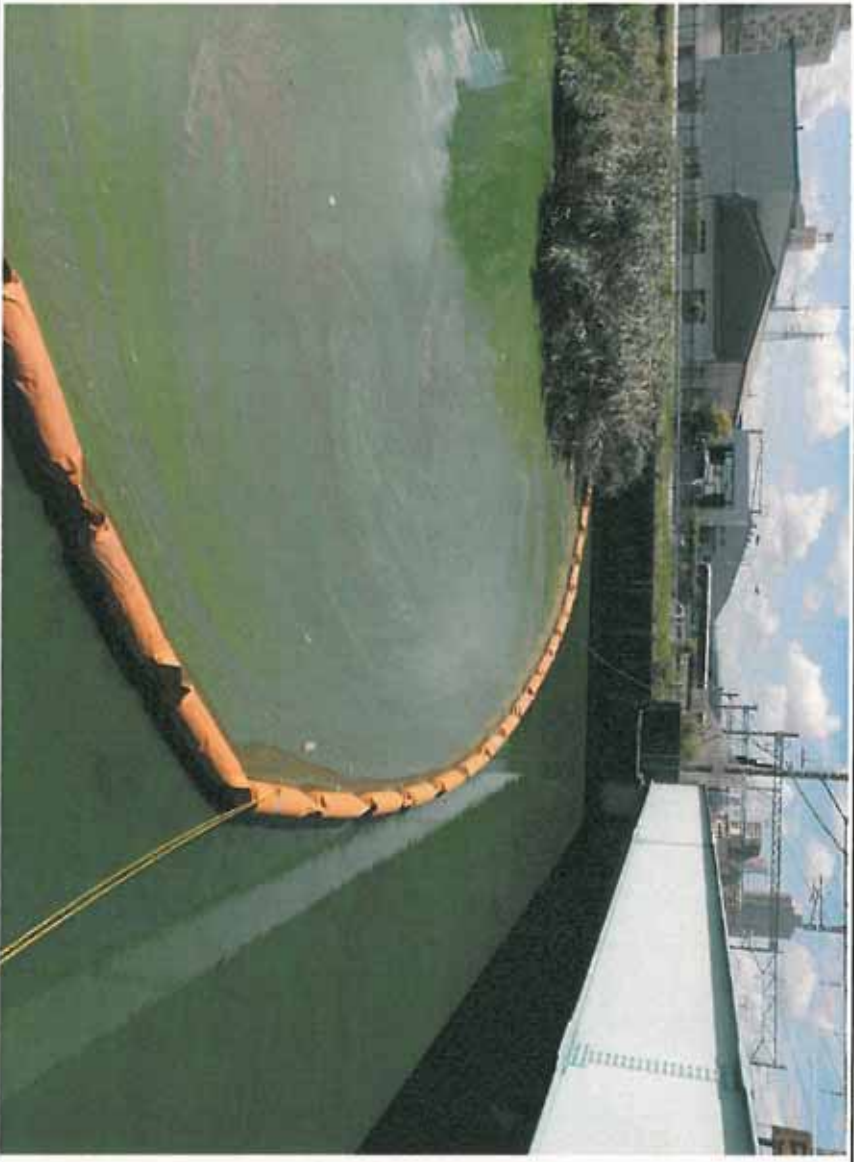
西浦中岸2.75km+40m(常磐線橋梁下) レベル4 (9.40)

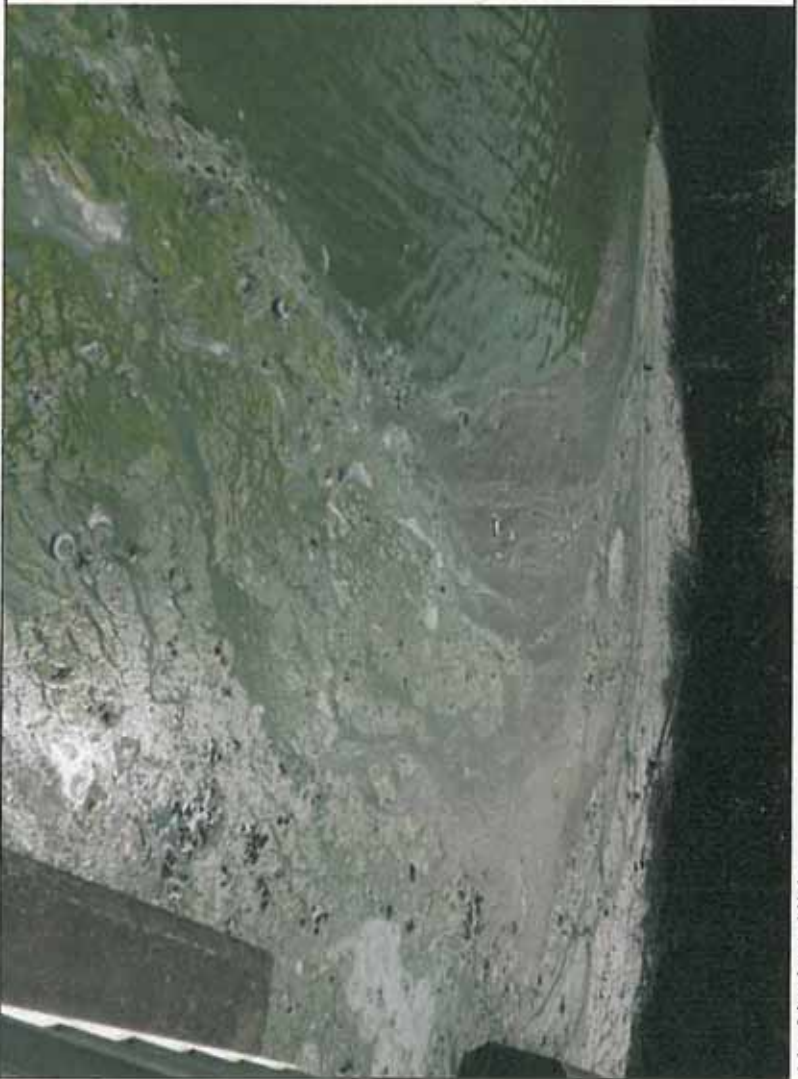
西浦左岸34km-100 上高崎揚排水樋門前 レベル4~5 におい有り

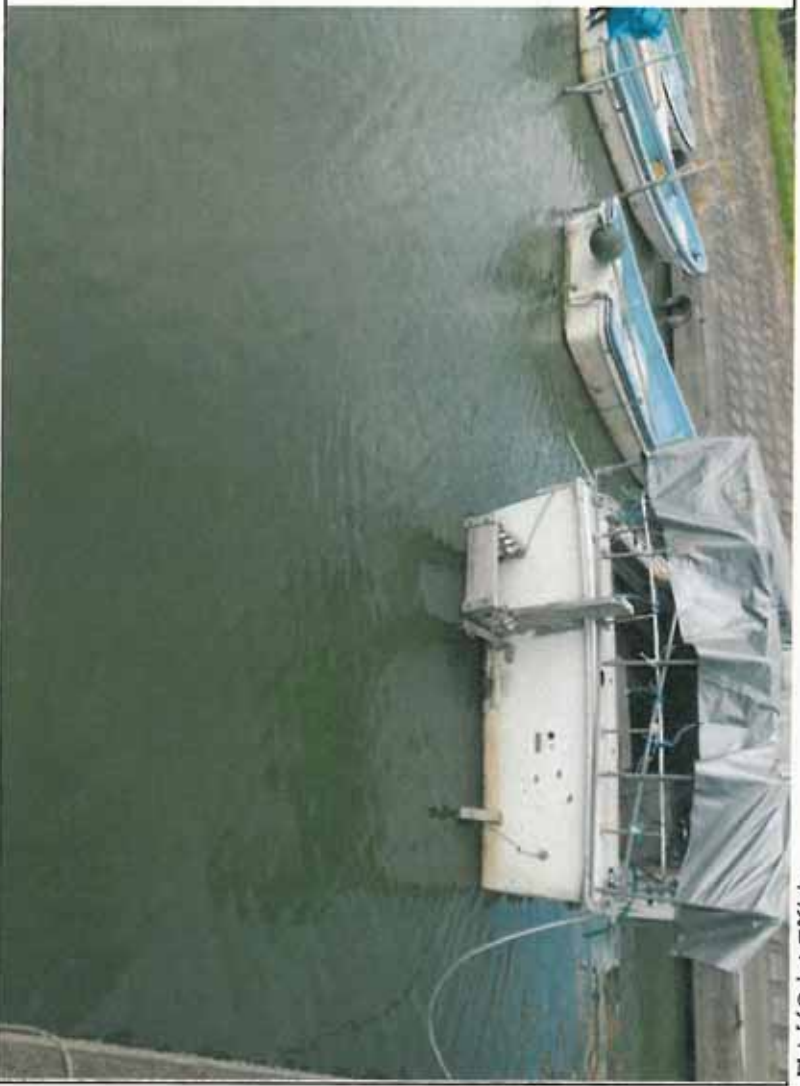
西浦左岸32.5km下高崎舟溜り      レベル3～4にあり

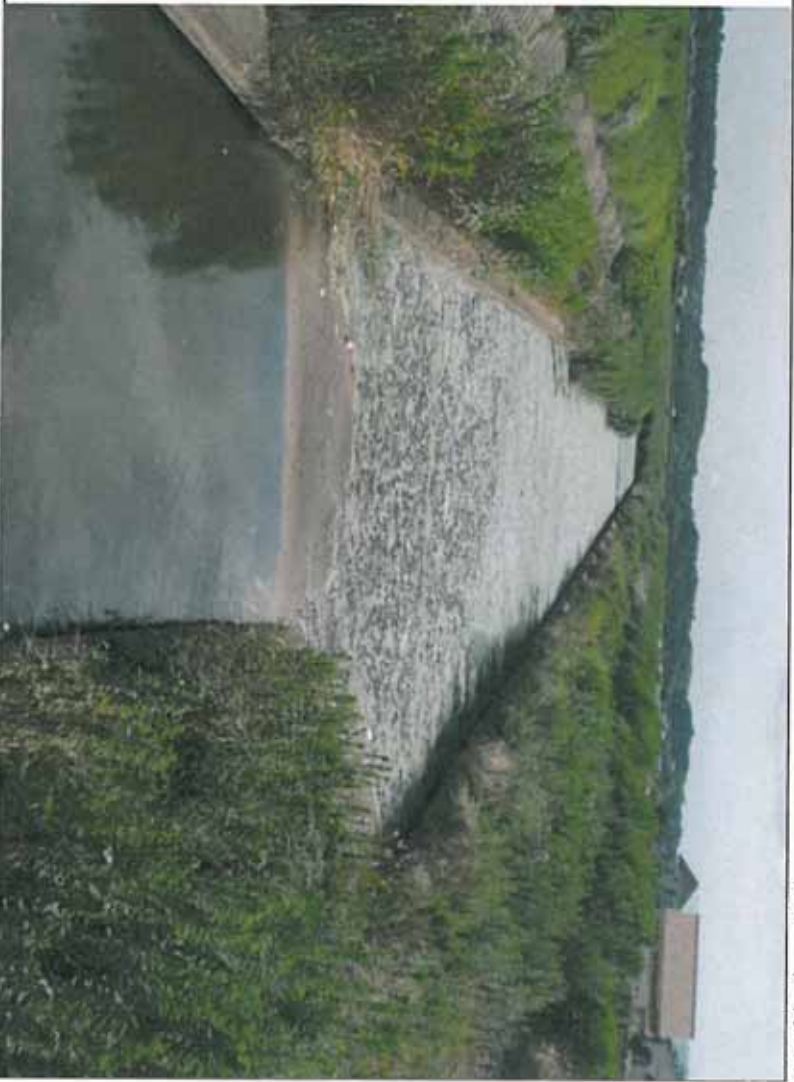
西浦左岸34.25km+100上流山王川所橋から レベル4～5 におい有り
