9月7日アオコ対策状況

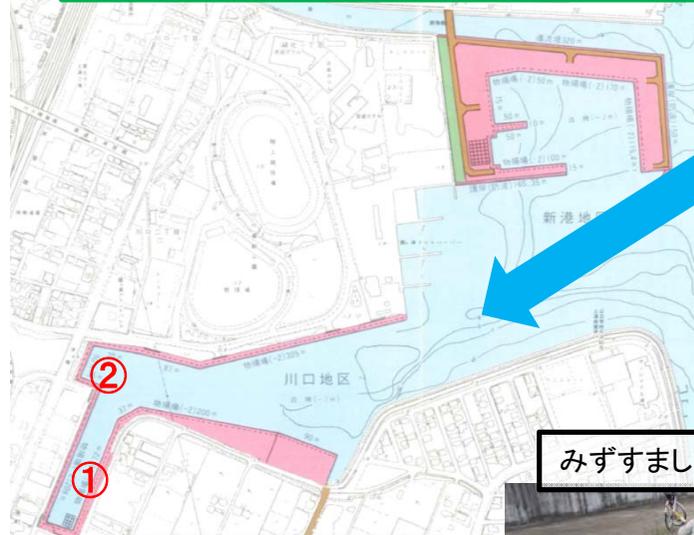
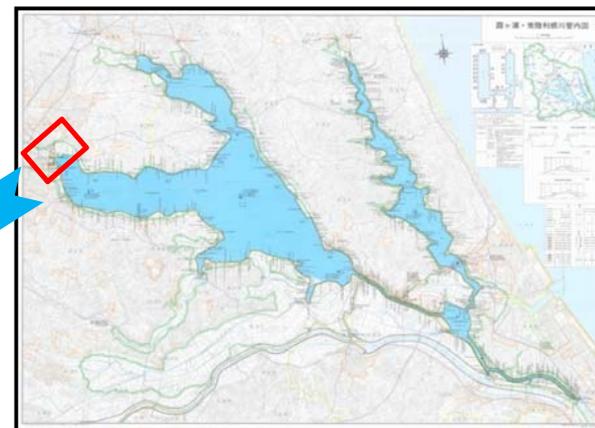
1. 対策箇所: 土浦港
2. 発生状況: 土浦港内レベル3~4のアオコ発生。
3. 対策内容: 「水馬」「みずすまし」にてアオコ回収・脱水作業。
4. 対策効果: 「水馬」脱水アオコ: ドラム缶2本。「みずすまし」脱水アオコ: ドラム缶1本。
土浦港内にはレベル3~4のアオコが発生。前日の雨で水温が下がった為アオコが薄くなったと思われる。みずすまし周辺にはアオコがほとんど無く、水草が浮いていたため効率よく回収・脱水作業が出来なかった。
