# 工事事務(速報)の情報提供について

【工事事務(速報)発生状況】 (H24.9.30現在)

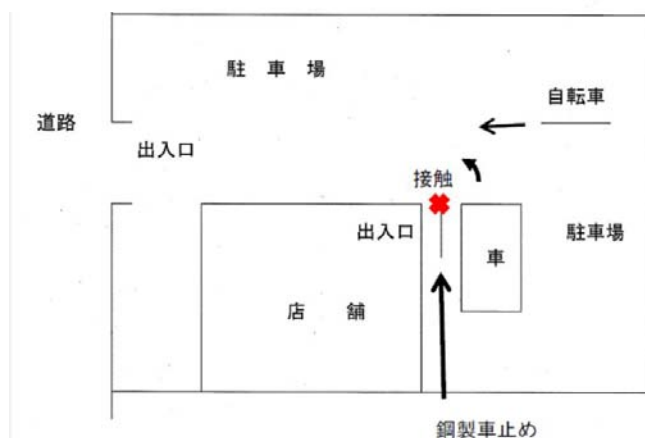
### 平面図

| 事故概要 | 駐車場内において、鋼製車止めに官用車の左側後輪フェンダーをこすり、損傷させたもの。 | | | | | |

- ・店舗駐車場から、道路に出ようとしたところ、車両前方に自転車が接近し、自転車に気を取られ、左側の確認を怠ったため、駐車場内の鋼製車止めに官用車の左側後輪フェンダーをこすり、損傷させたもの。
- ・車止めの修理は、相手方に確認した結果、不要とのこと。
