統合物理探査の
今後の河川堤防調査に資する知見

～統合物理探査を利用した浸透に対する
堤防の安全度評価手法について～

平成24年8月24日

関東地方河川堤防復旧技術等検討フォローアップ委員会
及び統合物理探査検討会 合同委員会

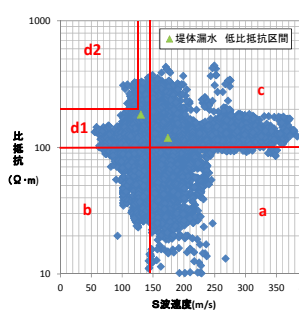
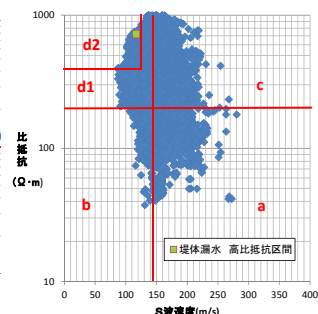
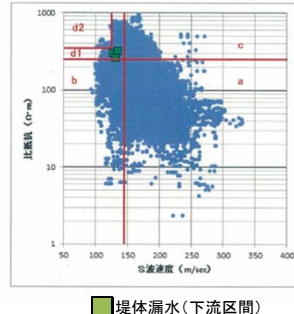
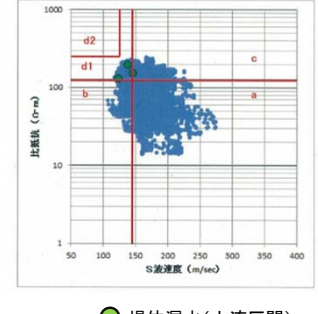
堤体漏水箇所(利根川下流区間)

- 1) 被災履歴(漏水箇所)に対する安全性評価区分をチェック
- 2) S波速度と比抵抗の関係図に、被災履歴(堤体漏水箇所)をプロット及びチェックし、今回の統合物理探査結果が概ね妥当と判断した。

・ 既往洪水での被災履歴(堤防漏水箇所)をクロスプロット図に投影する

利根川左岸：堤体漏水3箇所

利根川右岸：堤体漏水6箇所

堤体漏水箇所(全部) : 9箇所、

堤体漏水箇所(d2、d1箇所) : 8箇所

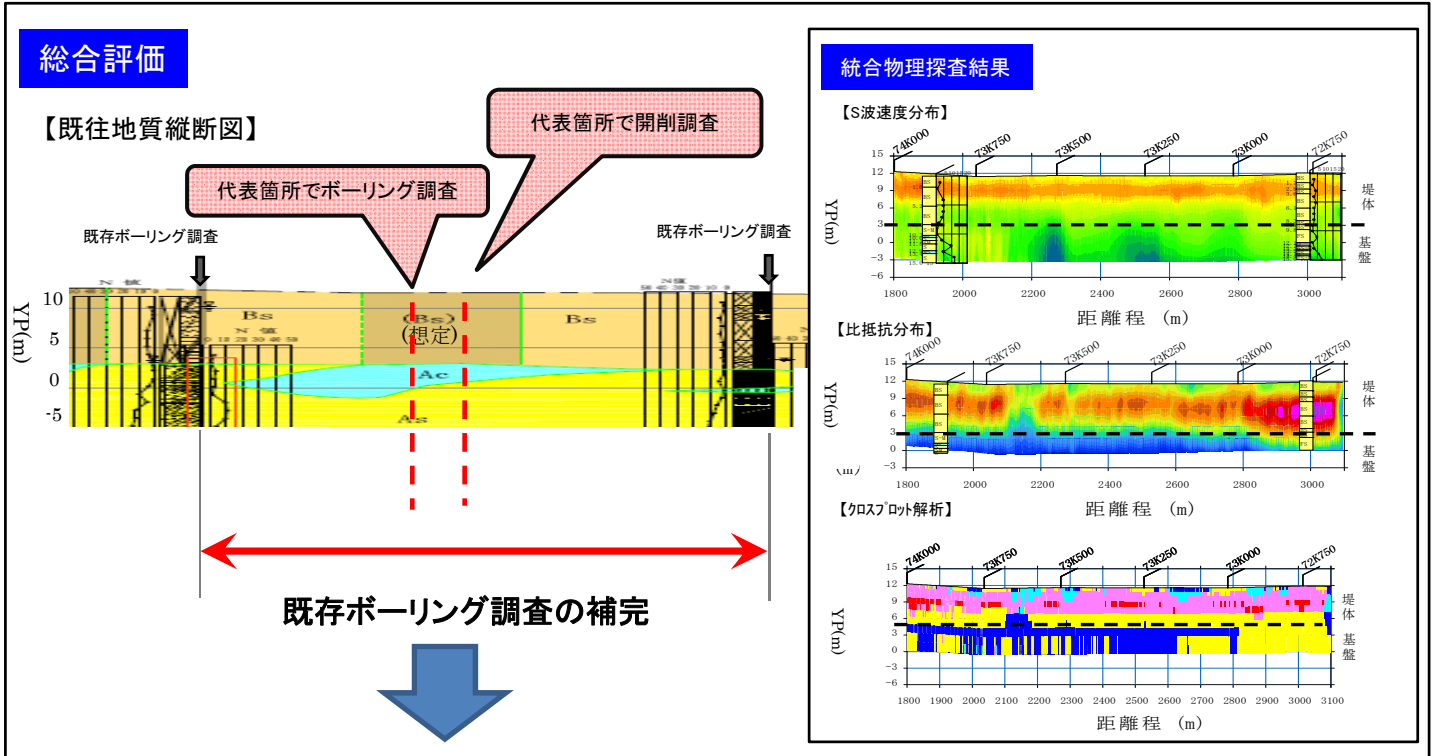
代表箇所におけるボーリング調査（霞ヶ浦の例）

統合物理探査は、既往ボーリング調査を補完して堤体の安全性評価に関する一次スクリーニングを行う手法として、有効であると評価できる。

但し、検証として、探査範囲の代表箇所において開削調査やボーリング調査を実施することが必要。

探査範囲の代表箇所において開削調査やボーリング調査を行う
